平成13年度章末資料

件名: 国指定史跡名越切通崩落対策検討調査解析等業務委託  
孔番: No. 1

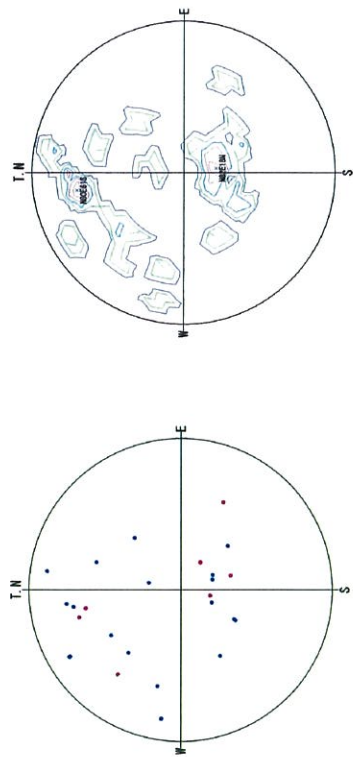
池子層の割れ目の方向

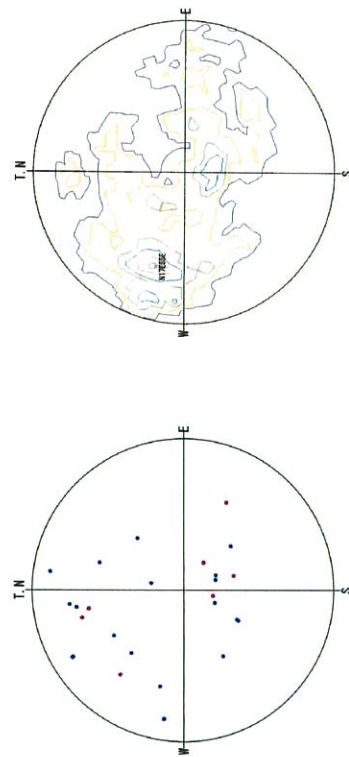
返子層の割れ目の方向

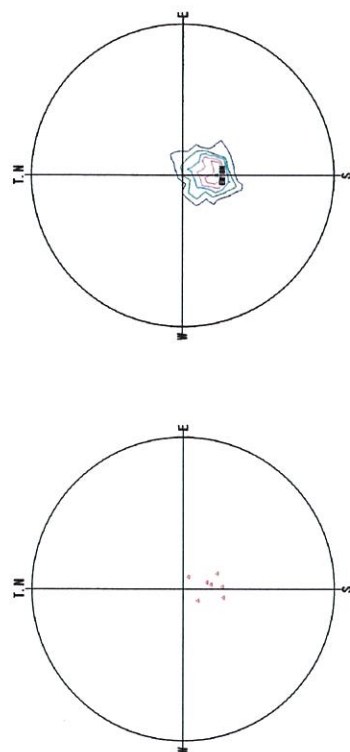
層理面の方向
