## 第2章 現況調査

### 1. まんだら堂やぐら群現況調査

第2切通、第3切通の崩落の危険性等の安全性の確認を目的として、目視による調査(地表地質踏査)を行った。調査内容は、斜面の安定性および、落石の供給源である浮石・転石の有無の確認とその安定性の確認である。

## 史跡名越切通 整備基本計画策定報告書

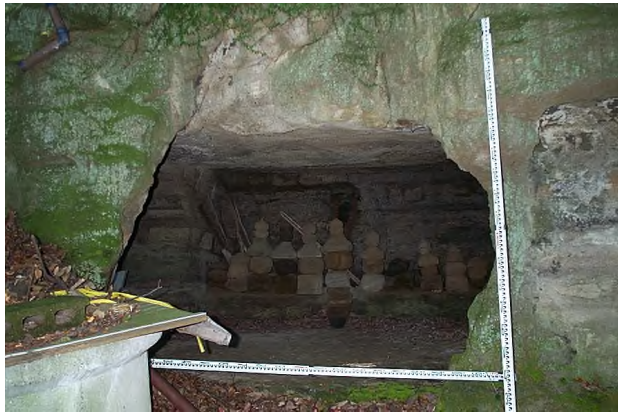
写真 2-1 No. 2 やぐら全景

| やぐら番号 | 群 | 区分ランク | 記事 | 想定される対策工 |
|---|---|---|---|---|
| 1 | A | 3 | 壁が欠損し、No1～No3はつながっている。空洞が大きく、今後、上部の屋根の荷重により崩落する危険がある。そのため、測量、数値解析を行い、支保工等の支え等の検討が必要。 | 支保工(支え)、強化・撥水处理 |

● A 群 No. 1～3 やぐらの例

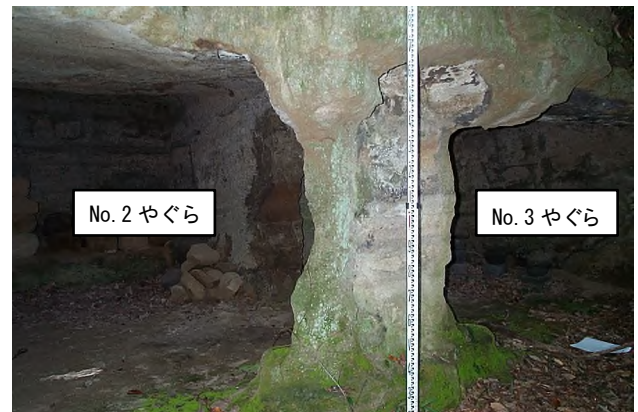
上記やぐらは壁がほとんど欠損しており、一続きになっている。また、No.96,97 は尾根を挟み裏側に位置するNo.89 と空洞でつながっている。これらやぐらは、図 2-2 に示すように天井からの荷重に地盤の強度が耐えられず崩壊する危険がある。

写真 2-2 No. 2, 3 境界、壁が欠損し一続きになっている。

類似したものとしては、穴の内部に多数のやぐらが存在し、大きな空洞を形成している No.23 や、以前、遊歩道となり、裏側の No. 34 とつながっていた No. 24 や、天井直上の平場が遊歩道となっていた No. 35 が挙げられる。これらに関しては、支保工（支えの柱）や亀裂充填工等を設置、施工する必要がある。

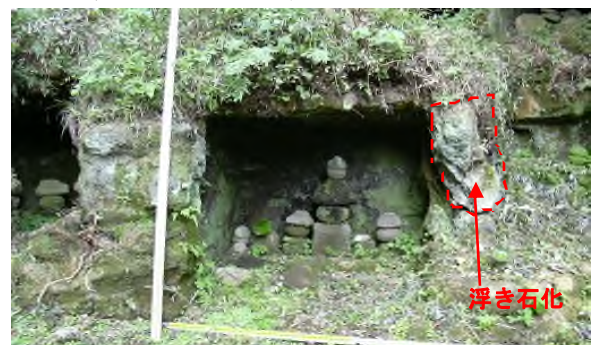
写真 2-3

| やぐら番号 | 群 | 区分ランク | 記事 | 想定される対策工 |
|---|---|---|---|---|
| 49 | C | 4 | 右壁、高さ80cm、奥行き60cm、上方の桜の木根により開口割れ目が形成され不安定化。また、天井に対しても桜の木の荷重がかかっている。 | 上部樹木の除去、強化・撥水处理、亀裂充填工 |

右側壁、上部の桜の根により割れ目開口、浮石化し、不安定化が進行している。今後、倒壊する危険がある。

上記やぐらに対しては、樹木の伐採等により対応する必要がある。

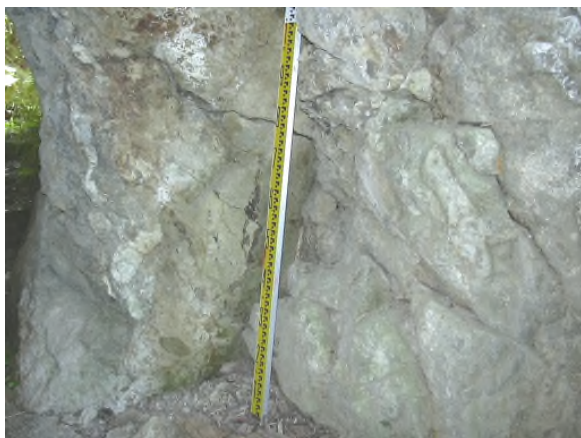
写真 2-5

| やぐら番号 | 群 | 区分ランク | 記事 | 想定される対策工 |
|---|---|---|---|---|
| 24 | B1 | 4 | 天井部に木根の入り込んだ割れ目発達、水平・縦方向の開口割れ目多い。左羨道部、割れ目沿い不安定化 | 木根の除去、強化・撥水处理、亀裂充填工 |

やぐら内部では水平、縦方向の開口割れ目が発達し、崩落の危険がある。

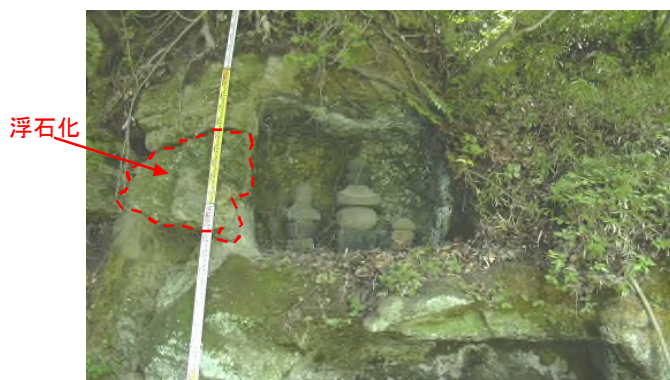
写真 2-6

| やぐら番号 | 群 | 区分ランク | 記事 | 想定される対策工 |
|---|---|---|---|---|
| 44' | | 4 | 左壁、高さ60cm程、開口割れ目により不安定化し、オーバーハングしている。 | 擬岩及び亀裂充填工 |

No. 4 やぐらの斜め上に位置する。岩盤の割れ目が開口し、左側の壁がオーバーハングして浮石化し、不安定化している。現状は、第 1 切通の池子層と類似している。亀裂充填工および擬岩工等の対応が必要となる。

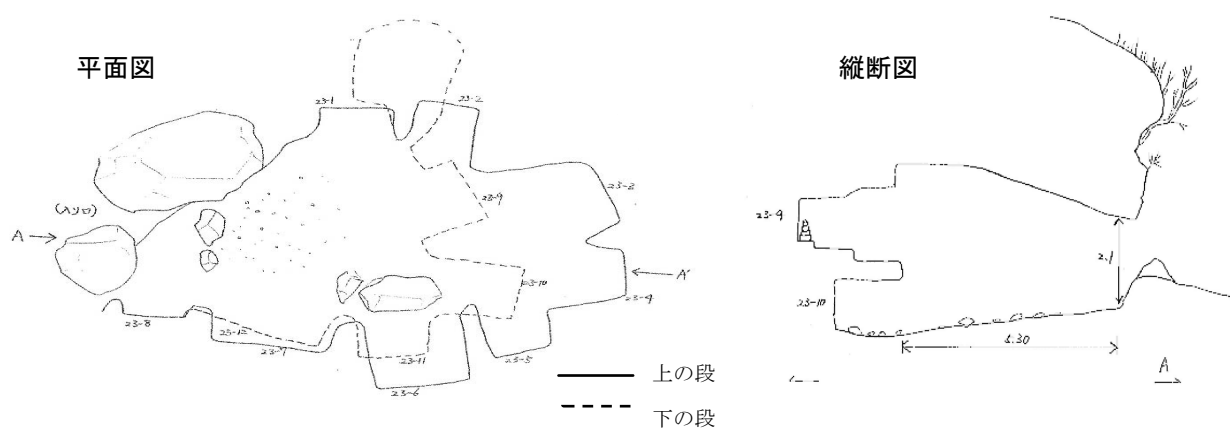
図 2-6 No. 23 やぐら概略平面図・縦断面図

No. 23 やぐらは、内部にさらに12基の小規模なやぐらが存在し、複雑な構造を形成している。天井部に開口割れ目が確認されており、地盤内部まで開口割れ目が進行している場合には、天井の一部がブロック状に落盤する危険も懸念される(図2-6、写真2-7, 2-8)。

また、他のやぐらと異なり、内部の空間もとりわけ大きい。そのため、地盤への負荷も大きく、放置すれば、割れ目の開口の進行により天井・壁を構成する岩盤が劣化し、落盤する危険もある。

今後、内部の詳細測量・地質観察（岩盤スケッチ）を行い、割れ目の連続性を確認する。また、地表部から内部空間の範囲確認を行い、周辺やぐらとの3次元での位置関係の確認を行う。その上で、調査・対策工の検討等の今後の対応方法を決定する。

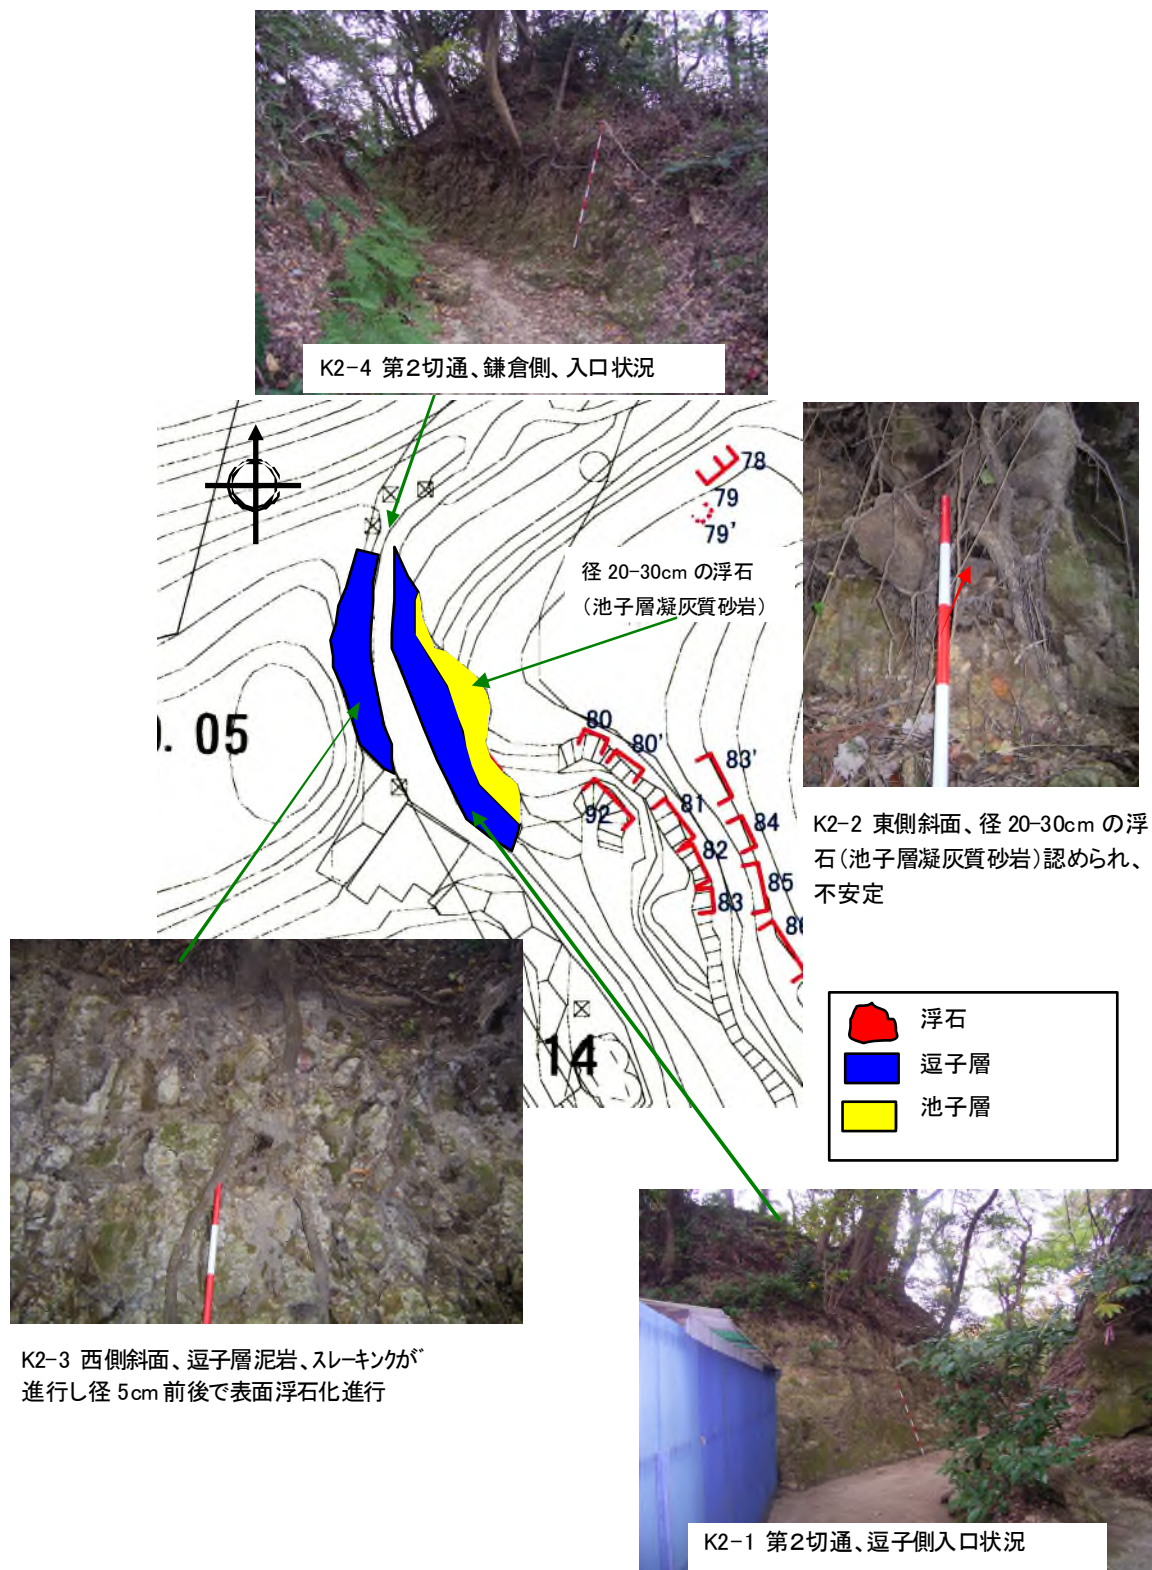
図 2-7 第 2 切通状況図 [縮尺 1 : 500]

両側斜面共に比高約5～7mの斜面から構成される。勾配は下方で60°前後、上方へ向かうにつれ勾配45°と緩くなる。土木学の土工区分では斜面下方は軟岩、上方は礫混り砂質土に分類され、安定勾配と判定される。ただ、東側斜面では径20-30cmの不安定な浮石群が確認された。西側斜面では逗子層の泥岩にスレーキングが確認され、径5cm前後で浮石化が進行している。

東側斜面の径20-30cmの浮石、西側斜面の逗子層泥岩のスレーキングに伴う径5cm前後の浮石に対する注意が必要となる。これは、通常時には比較的安全と考えられるが、豪雨時・地震時には注意が必要となる。

第2切通、第3切通共に、崩落等に対する緊急性は低いと考えられる。いずれも対策対象の規模が小さく、当面は監視し、豪雨時等には通行止めを行うことにより対応可能と考えられる。なお、第3切通では対策対象地点の斜面に近づけないように生垣、植栽、柵等を設置し対応することを検討する。

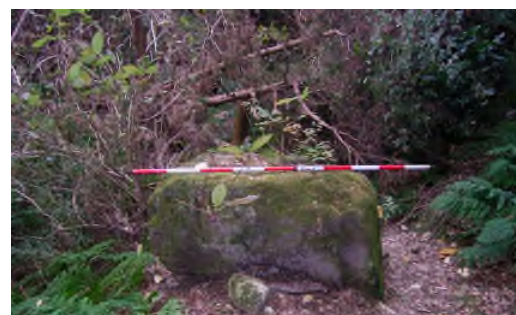
K3-7 径 1.0-1.5m の転石、周辺にも類似転石確認される。上方に古い崩壊跡があり、崩壊時に落下したものと考えられる。コケの付着状況から崩壊時期は古いと考えられる。

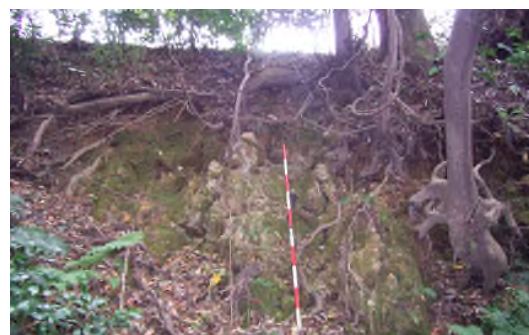
図2-8に示すように、K-3-1地点、K3-5地点では今後、落石の発生の可能性がある。また、K3-2地点、K3-3地点の浮石は、比較的安定しているが、その分布位置から人が乗った場合には不安定化し落下する可能性がある。各箇所共に、通常時には比較的安全と考えられるが、豪雨時・地震時には注意が必要となる。

K3-5 西側、逗子層泥岩の斜面、上部一部池子層凝灰質砂岩認められる。池子層砂岩は浮石化している。下方の道に落下した転石認められる。

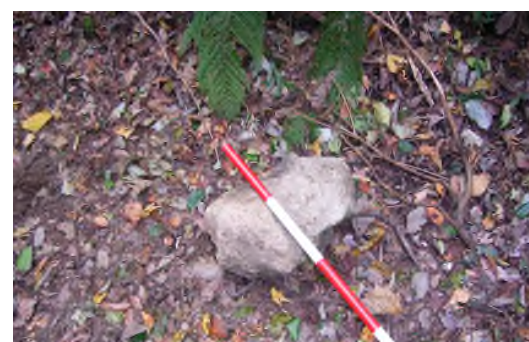
K3-4 西側、池子層凝灰質砂岩の斜面下方の道に落下した転石。径 30-40cm

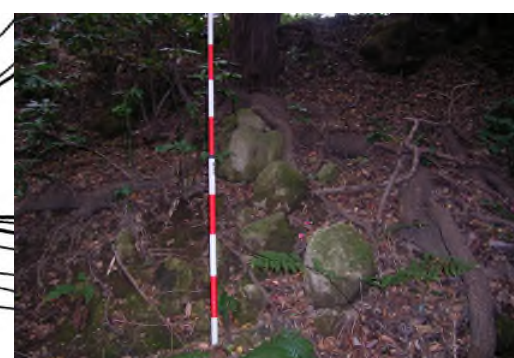
K3-3 東側、池子層凝灰質砂岩の転石、径 40cm 前後、4箇所に認められる。やや不安定。

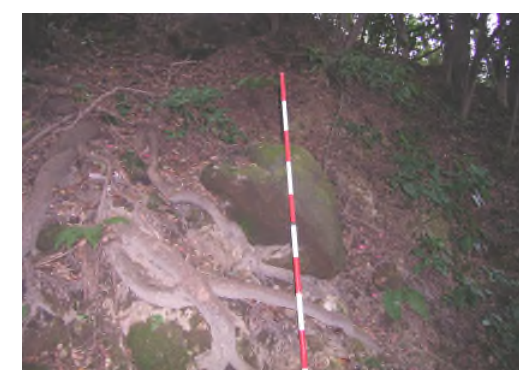
K3-2 東側、池子層凝灰質砂岩の転石、径 1.0×0.5×1.0m、やや不安定。

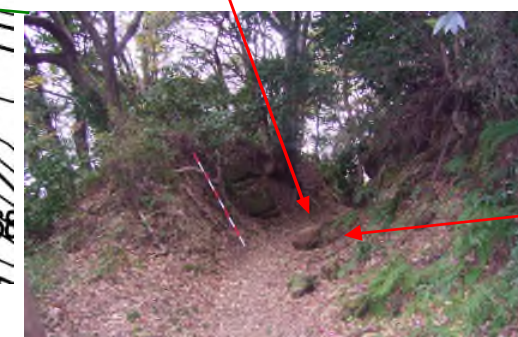
K3-1 第3切通、逗子側入口、東側斜面浮き石多数認められる。また、落下した転石認められる。

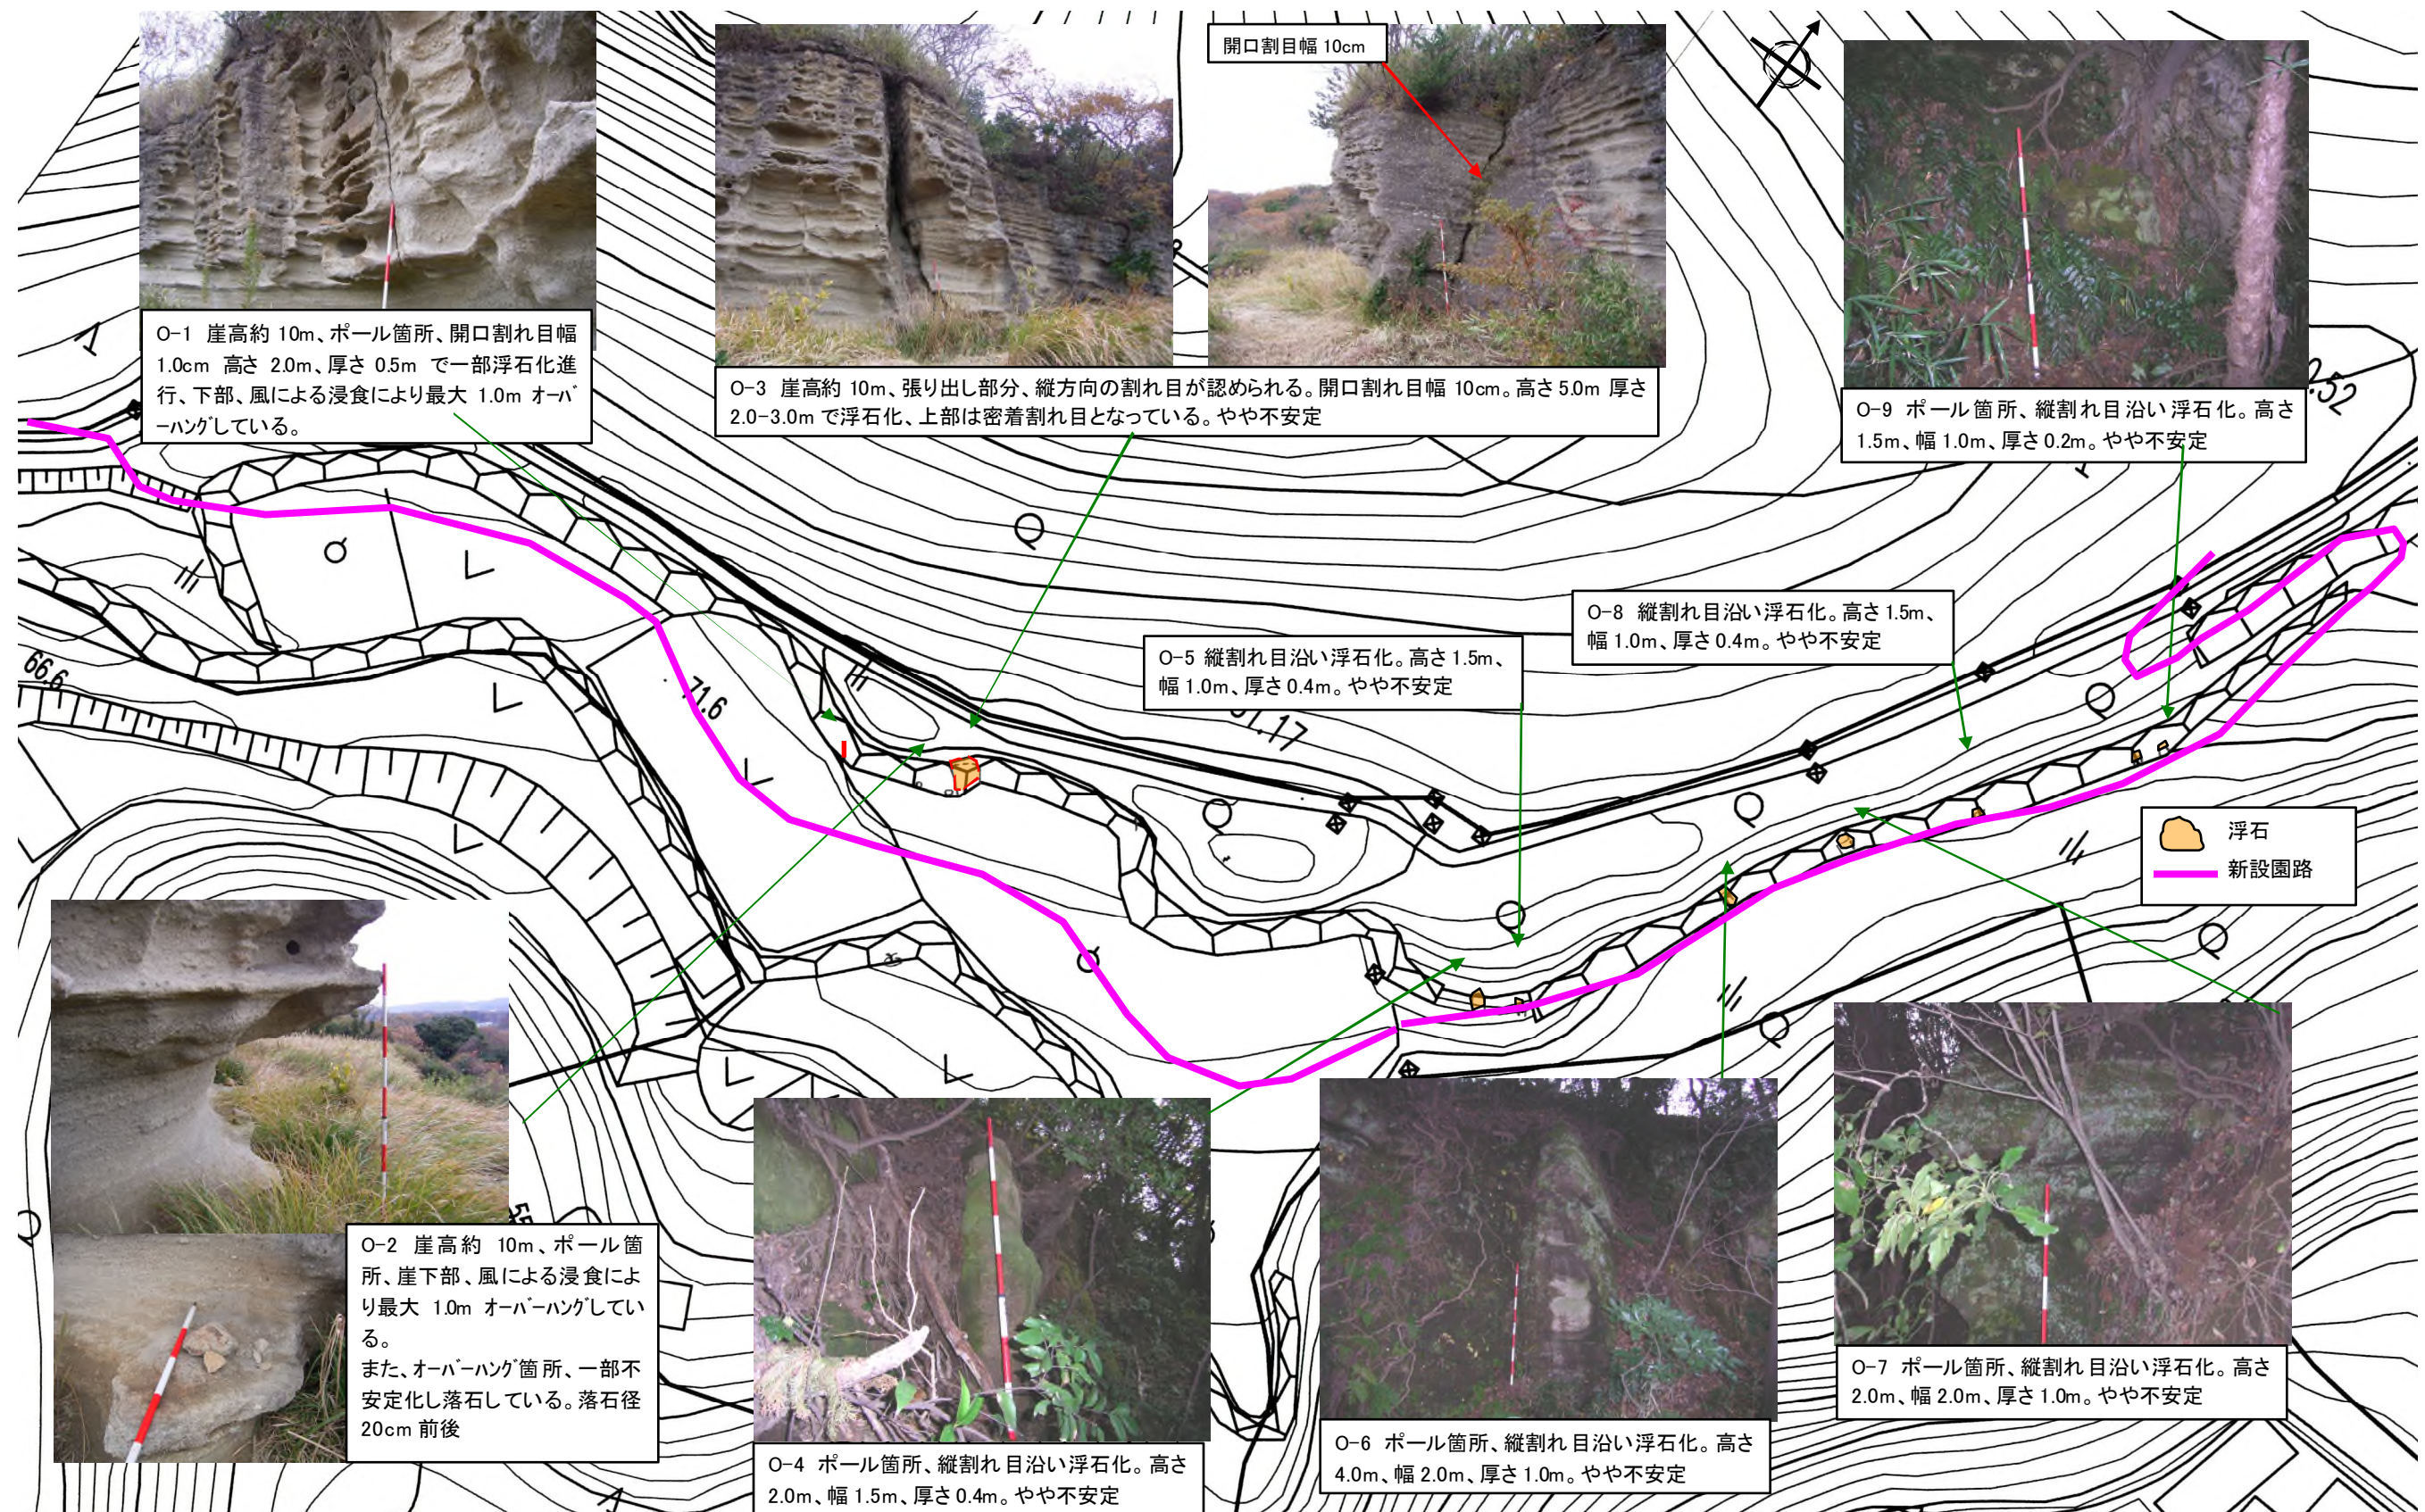
図 2-9 大切岸状況図[縮尺 1 : 500]

現在、畑跡の平地は草地となっている。崖は高さ 5～10m 前後の垂直な崖を形成している。崖を構成する池子層は互層沿いに風による浸食をうけ、凹凸を形成している。特に斜面下部では浸食により最大1.0mオーバーハングしている（図 2-9, 写真 0-2 参照）。

崖の凹凸部分では小規模な縦方向の割れ目が形成されており、径 20cm 前後の落石が確認された。崖内では多数の箇所と同様の緩み箇所が確認されており、今後、径 10-20cm 前後の落石（表面剥離）が発生するものと考えられる。

図 2-9 に示す 0-4～0-9 地点では、割れ目沿いに緩みが進行し、浮石化している箇所が確認された。

南西側（切通側）では崖表面の凹凸からの小規模な落石（表面剥離）、全箇所では、0-1 地点、0-3 地点、0-4～0-9 地点の径数mの浮石に対する対応が必要と考えられる。

大切岸では崩落等に対する緊急性は低いと考えられる。対策対象規模は大きいものの、当面は各地点共に斜面に近づけないように柵等を設置することにより対応可能と考えられる。
