## 第1部 まんだら堂やぐら群現況調査

## 1 章 調査目的及び対象範囲

まんだら堂やぐら群では、各やぐら本体について現況の確認が行われていない。そのため、今年度は、今後の具体的な整備計画をたてるための最も基礎となる資料を作製する目的で目視による現況調査を実施した。この調査は、次年度以降の本格的な考古学調査、保存対策（保存科学および崩落対策の工学的調査）、環境調査の基礎資料となるほか、応急処置の必要なやぐらの把握を行うものである。

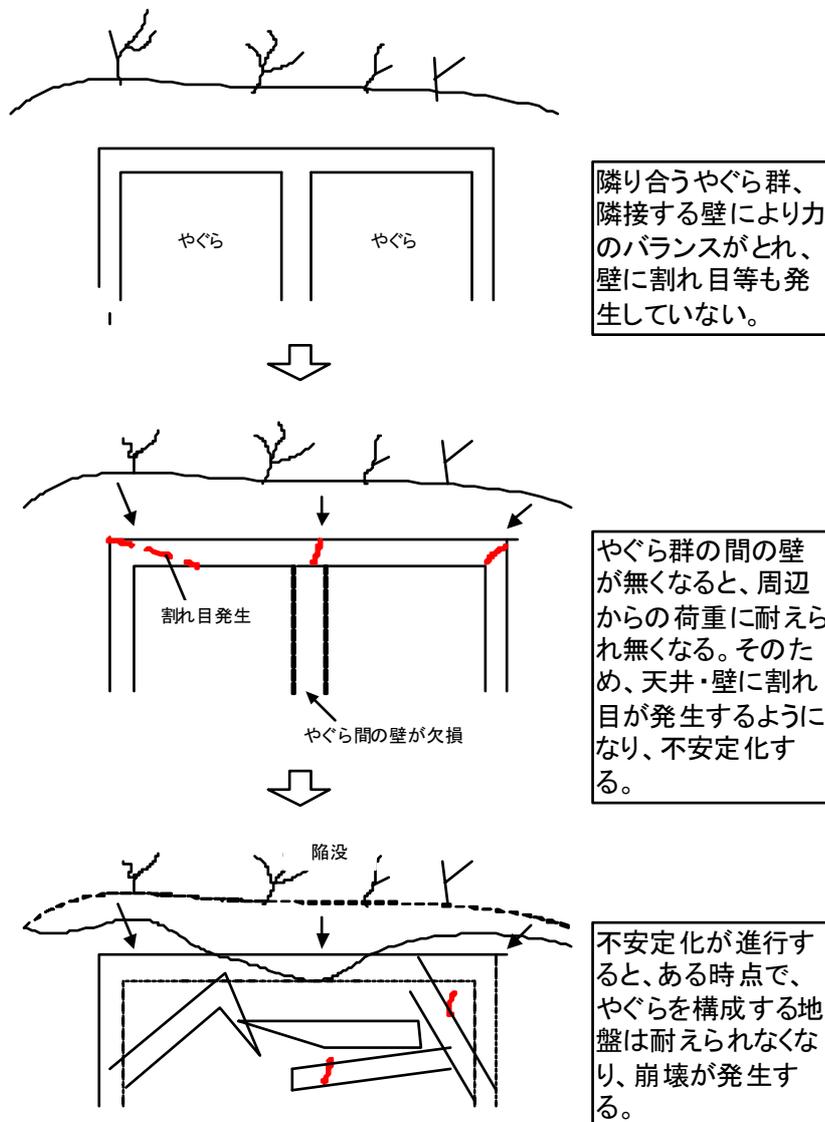
図 3-1 壁が無くなり、天井からの荷重に耐えられず崩壊するメカニズム

上記やぐらは壁がほとんど欠損しており、一続きになっている。また、No96,97は尾根を挟み裏側に位置する No.89 と空洞でつながっている。これらやぐらは、図 3-1 に示すように天井からの荷重に地盤の強度が耐えられず崩壊する危険がある。

類似したものとしては、穴の内部に多数のやぐらが存在し、大きな空洞を形成している No23 や、以前、遊歩道となり、裏側の No34 とつながっていた No24 や、天井直上の平場が遊歩道となっていた No35 が挙げられる。これらに関しては、支保工(支えの柱)や亀裂充填工等を設置、施工する必要がある。

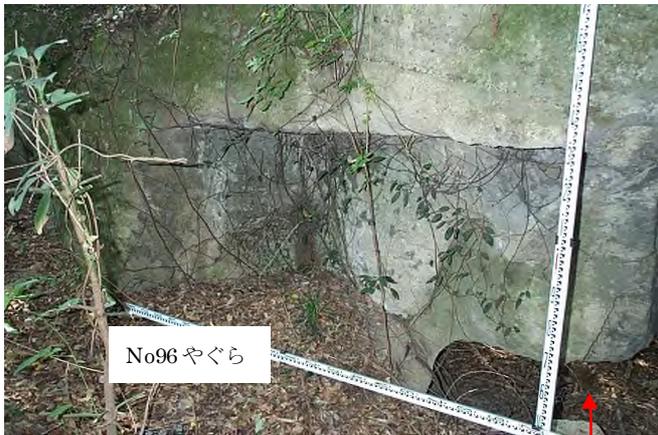
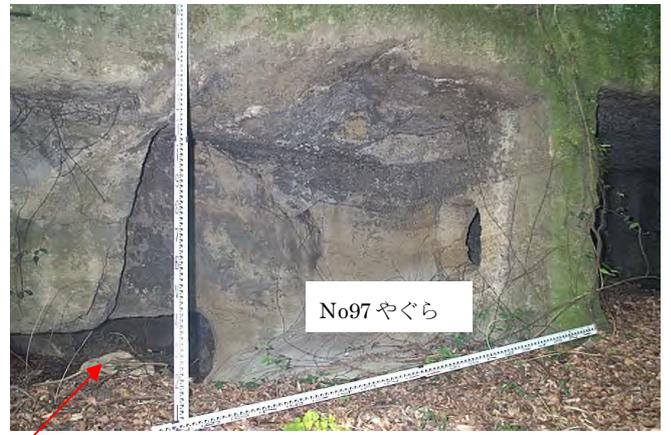
No96 やぐら

No97 やぐら

壁が欠損しNo.96,No97 やぐらはつながっている。  
また、奥壁も欠損し裏側の No89 やぐらとつながっている。

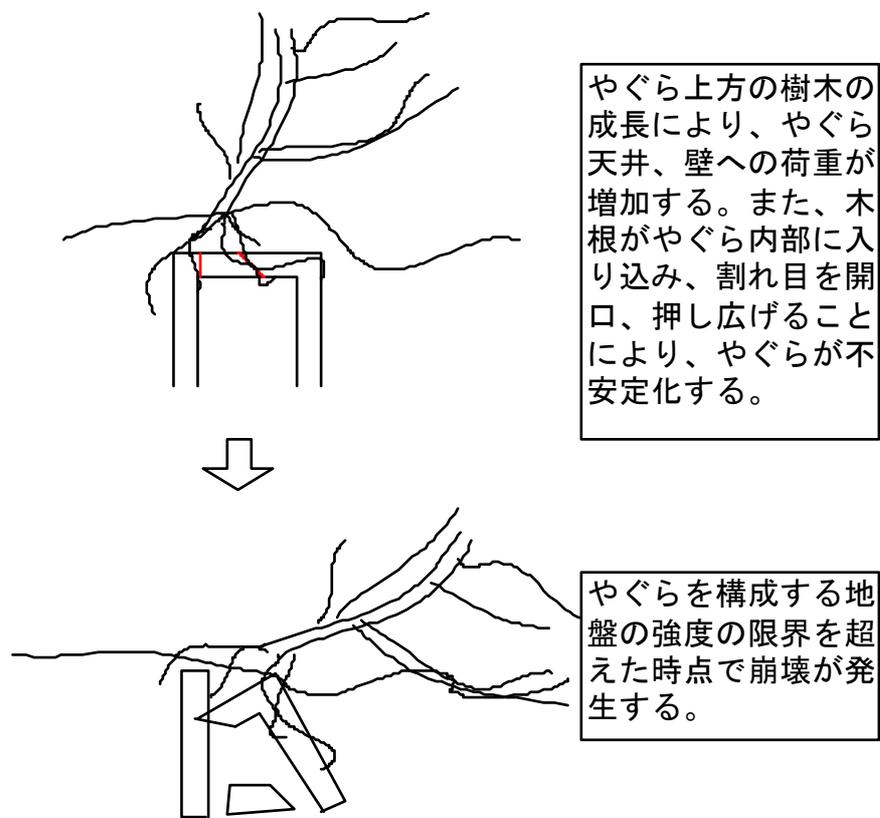
図 3-2 樹木の荷重や、木根により割れ目が広げられ崩壊するメカニズム

・ No.16、18、23'、40、41、49

上記やぐらに対しては、樹木の伐採等により対応する必要がある。

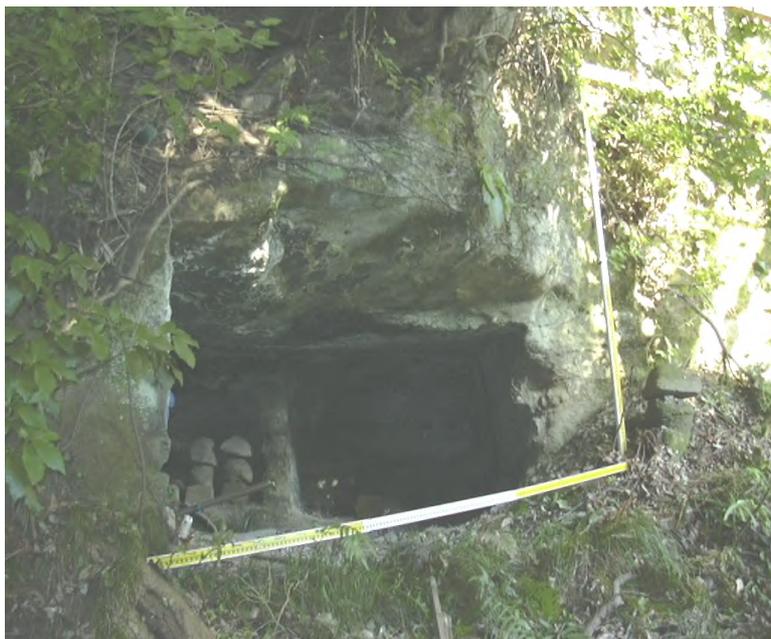
写真 3-5  
No.16 全景

このやぐらは右側の壁が欠損し、天井は奥及び右側の壁のみで支えられている。

また、写真 3-5 に示すように、天井部分では割れ目が確認され、その割れ目は木根により開口している。そのため、崩落する危険が高い。

今後、発掘調査及び整備中の事故を未然に防止する目的で、亀裂充填工や仮の支保工等の対応が必要となる。

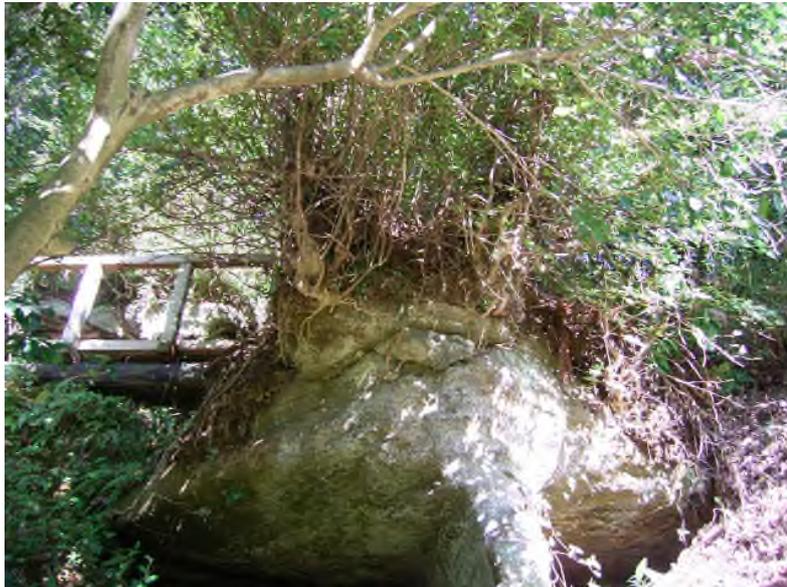
写真 3-7

やぐら天井直上に樹木が位置し荷重がかかっている。また、天井部に顕著な抜け落ちが確認される。

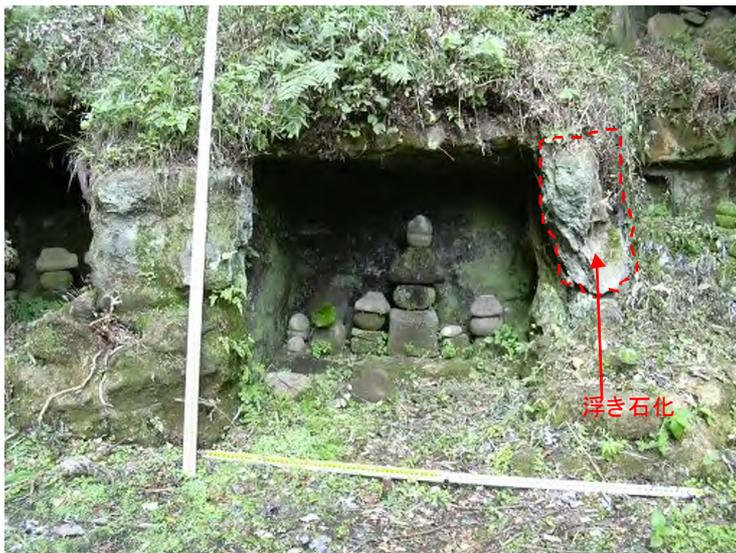
写真 3-8

右側壁、上部の桜の根により割れ目開口浮石化、不安定化進行している。今後、発掘調査、整備中に倒壊する危険がある。

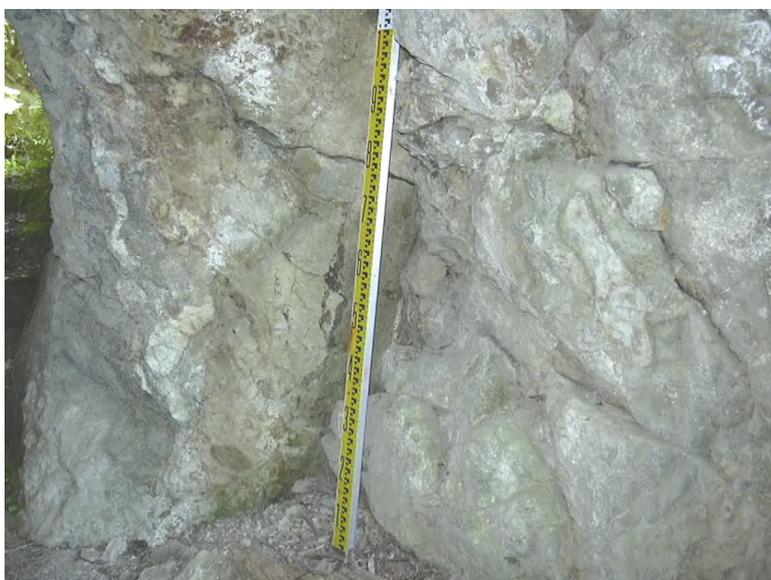
斜面 3-10

やぐら内部では水平、縦方向の開口割れ目が発達し、崩落の危険がある。

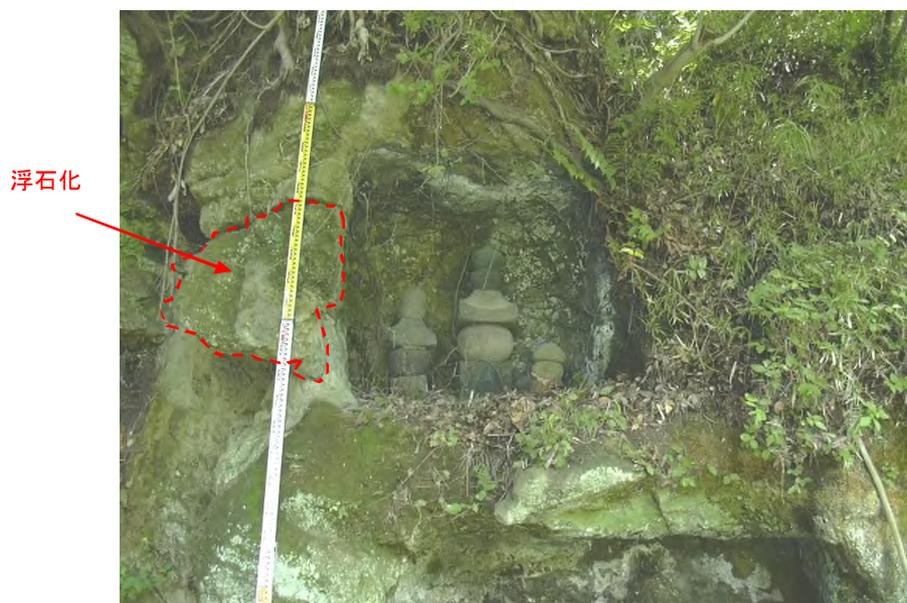
写真 3-11

44 番やぐらの斜め上に位置する。岩盤の割れ目が開口し、左側の壁がオーバーハングし浮石化し不安定化している。現状は、近年崩落した第1切通の池子層と類似している。亀裂充填工及び擬岩工等の対応が必要となる。

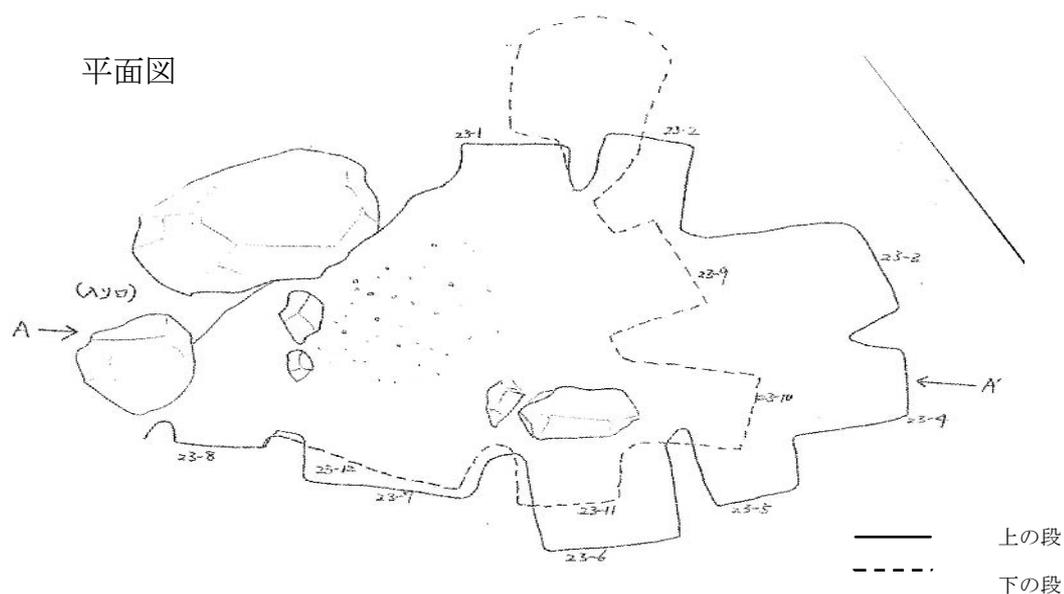
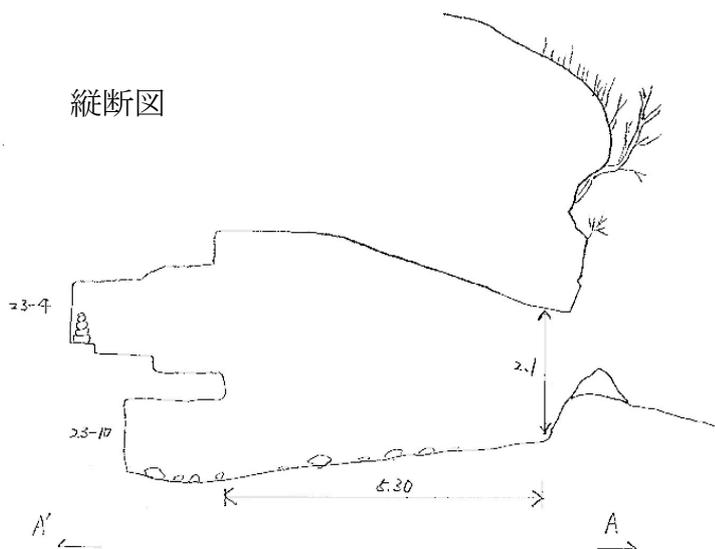
図 4-3 No.23 やぐら概略平面図・縦断図

No23 やぐらは、内部に小規模な 12 のやぐらが存在し、複雑な構造を形成している。

天井部に開口割れ目が確認された。岩盤内部まで開口割れ目が進行している場合には、天井の一部がブロック状に落盤する危険も懸念される。

また、他のやぐらと異なり、内部の空間も大きい。そのため、地盤への負荷も大きく、放置すれば、割れ目の開口の進行により天井・壁を構成する岩盤が劣化し、落盤する危険もある。
