## 第 2 部 第 2 切通、第 3 切通

## 1 章 調査目的及び方法

そのため、史跡整備に向けた各箇所での崩落の危険性等の安全性の確認を目的として、目視による調査(地表地質踏査)を行った。

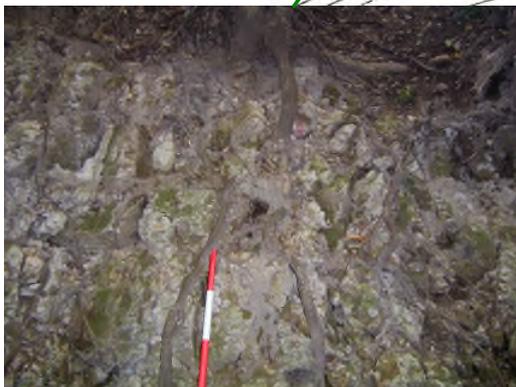
ただ、東側斜面では写真 K2-2 に示すように径 20-30cm の不安定な浮石群が確認された。また、西側斜面では逗子層の泥岩にスレーキングが進行し、径 5cm 前後で浮石化が進行している。

K2-3 西側斜面、逗子層泥岩、スレーキング進行し径 5cm 前後で表面浮石化進行

第2切通では、東側斜面の径20-30cmの浮石、西側斜面での逗子層で泥岩のルキソグに伴う径5cm前後の浮石に対する注意が必要となる。

西側斜面は、強化撥水処理により対応可能と考えられる。

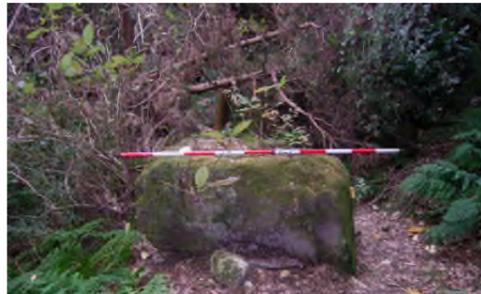
鎌倉側では、写真 K3-7 に示すように径 1.0-1.5m の転石が道路上に数カ所確認された。東側斜面上方には古い崩壊跡があり、崩壊時の落石と考えられる。しかし、コケ等の付着状況から転石は古いものであり、斜面も浸食により勾配が緩く、現状では比較的安定しているものと考えられる。

K3-7 径 1.0-1.5m の転石、周辺にも類似転石確認される。上方に古い崩壊跡があり、崩壊時に落下したものと考えられる。コケの付着状況から崩壊時期は古いと考えられる。

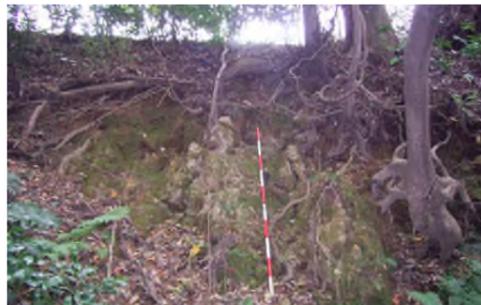
K3-5 西側、逗子層泥岩の斜面、上部一部池子層凝灰質砂岩認められる。池子層砂岩は浮石化している。下方の道に落下した転石認められる。

図2-2に示すように、K-3-1地点、K3-5地点では今後、落石の発生の可能性がある。また、K3-2地点、K3-3地点の浮石は、比較的安定しているが、その分布位置から人が乗った場合には不安定化し落下する可能性もある。

K-3-1地点、K3-5地点共に強化撥水処理、亀裂充填工が有効と判断される。K3-2地点、K3-3地点の浮石は、根固め工が有効と考えられる。

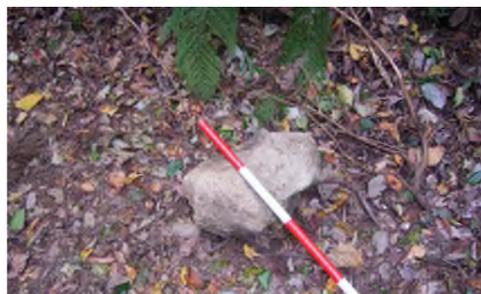
ただし、写真 K3-1, K3-4 に示すように道路上に径 30-40cm の転石が確認された。これらは新しく、豪雨時に発生した落石と考えられる。転石上方では、やや不安定化した浮石が確認される。

K3-4 西側、池子層凝灰質砂岩の斜面下方の道に落下した転石。径 30-40cm

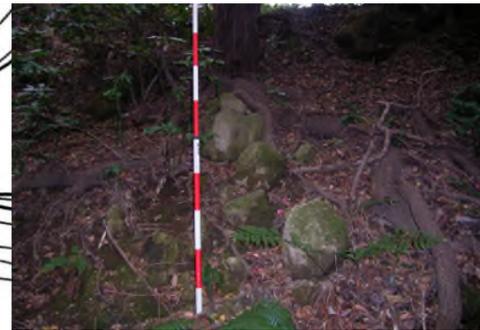
また、写真 K3-2, K3-3 に示すように斜面の逗子層内に池子層凝灰質砂岩の転石を確認した。

これら転石は比較的安定しているが、斜面下方に位置し、人が乗った場合は不安定化し落下する可能性もある。

K3-3 東側、池子層凝灰質砂岩の転石、径 40cm 前後、4箇所認められる。やや不安定。

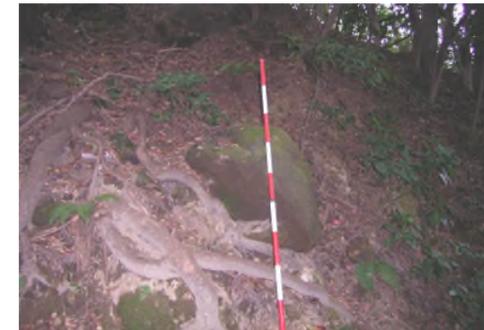
K3-2 東側、池子層凝灰質砂岩の転石、径 1.0×0.5×1.0m、やや不安定。

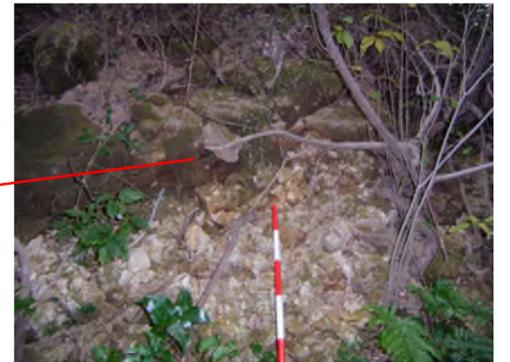
東側斜面、池子層凝灰質砂岩が割れ目沿いに緩み進行し浮石化している。径 20-30cm 主体。

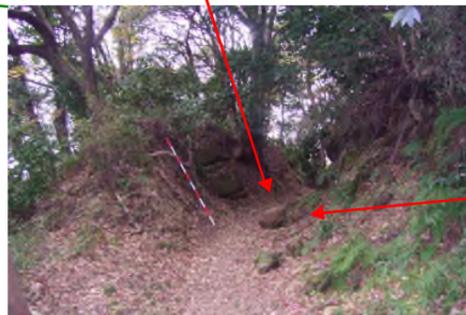
K3-1 第3切通、逗子側入口、東側斜面浮き石多数認められる。また、落下した転石認められる。
