まんだら堂やぐら群現況調査票

| NO. | 1 | A群 | 3 列 左から | 1 番目 | 区分ランク | 3 |

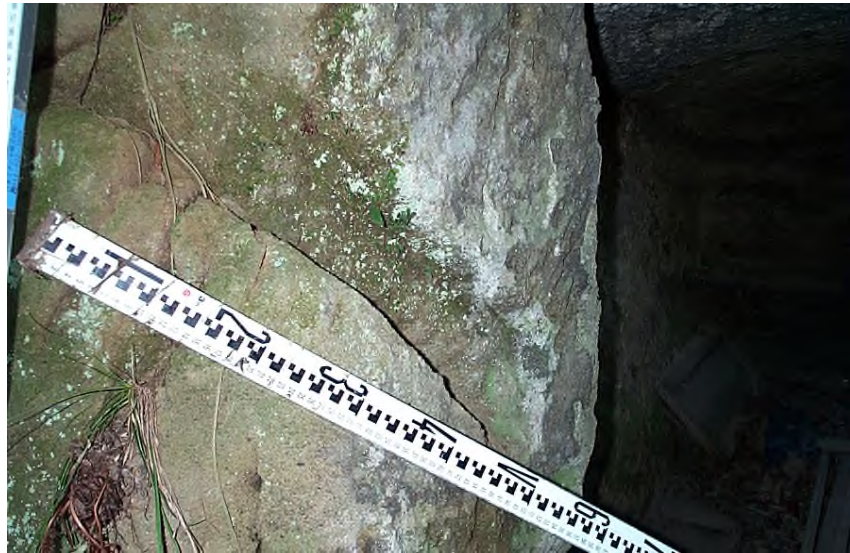
P-2  
左羨道部  
切り込み

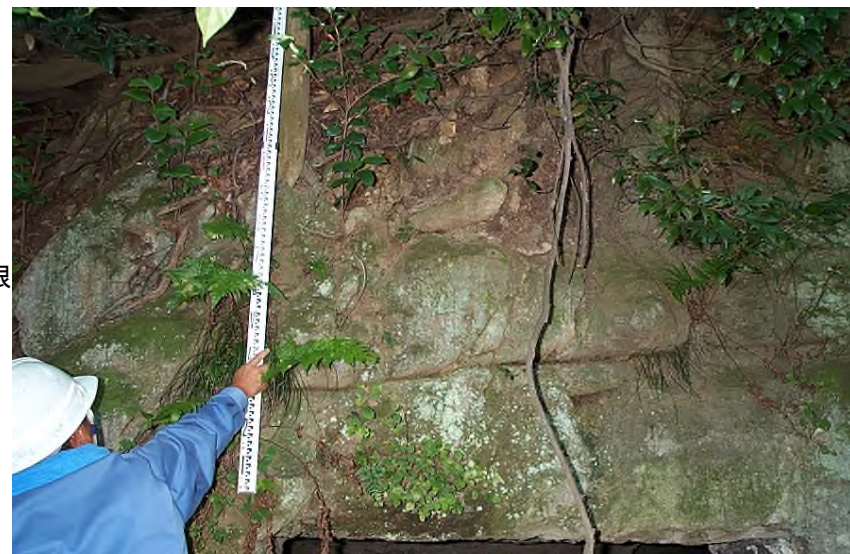
コメント(応急処置の必要性、その他特異性など)  
 No.1～3を一体とした支保工等の検討必要。  
 浮石・木は取り除くのが望ましい。  
 入口・上部斜面に水平クラック認められる。ブロック崩壊の可能性有り。  
 右壁欠損し、No.2とつながっている。

P-3  
上部、木根  
割れ目

【必要な対策工・補修等】 表面処理、亀裂充填

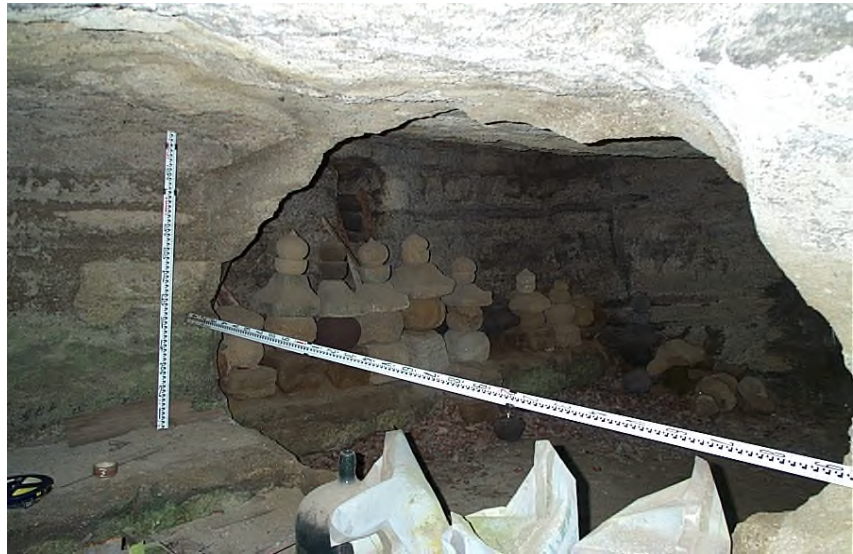
P-4  
右壁  
欠損

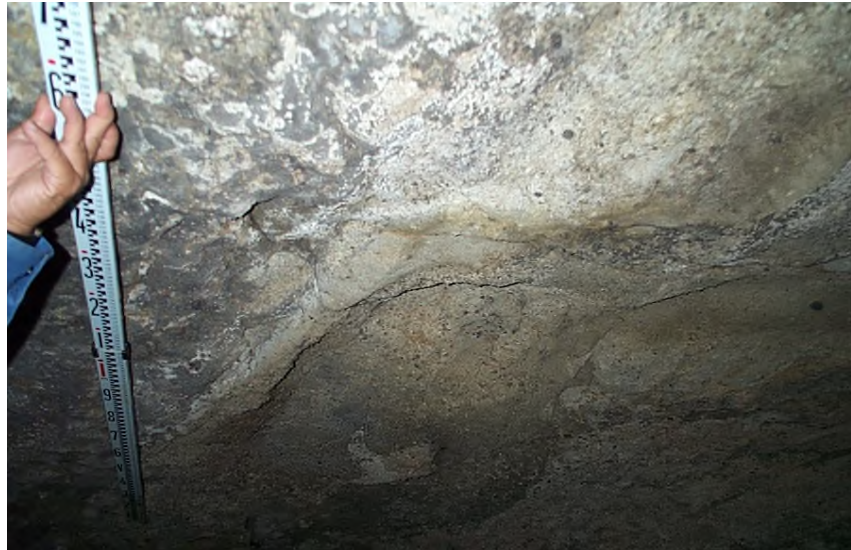
P-5  
天井  
クラック

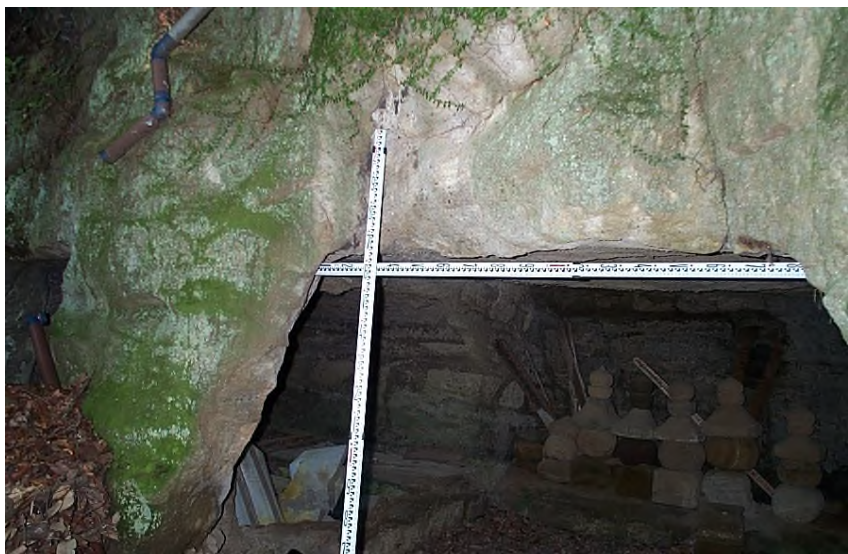
P-3  
前部天井  
および左  
欠損

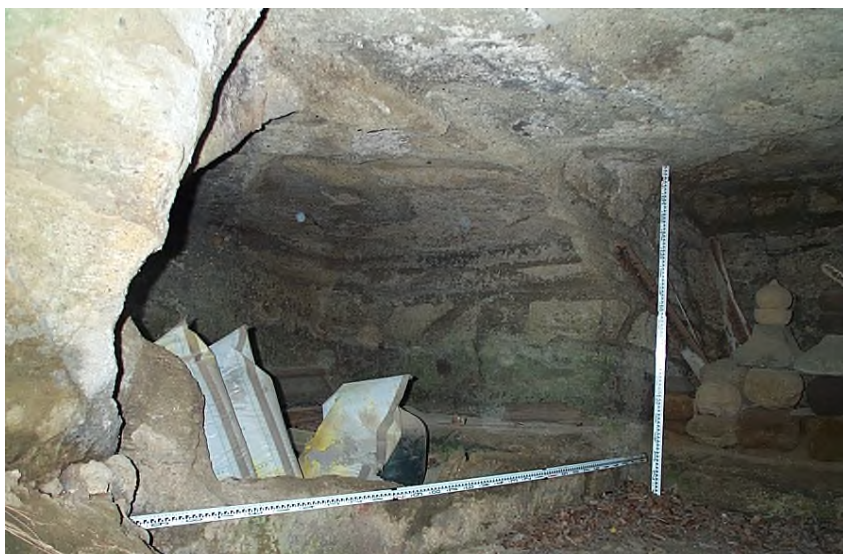
P-4  
左壁欠損

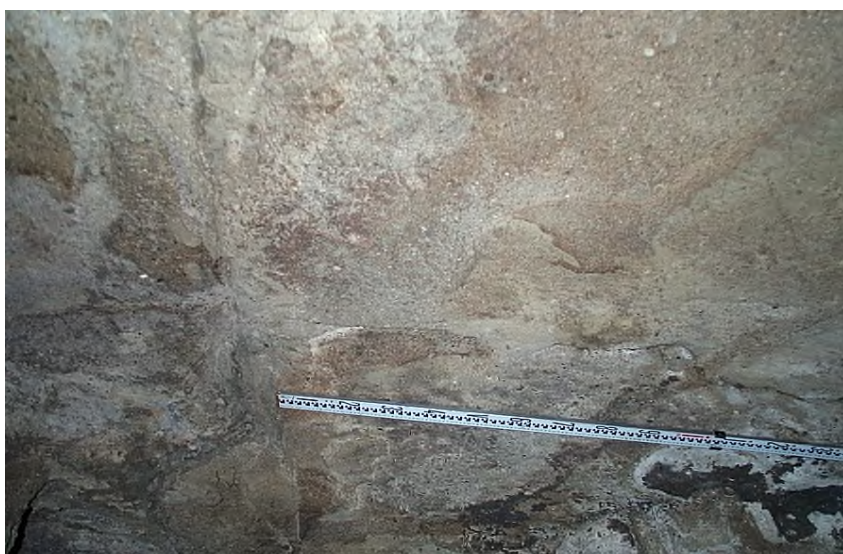
コメント (応急処置の必要性、その他特異性など)  
 左右壁欠損し、No.1・No.3と一体化。  
 天井に水平・縦亀裂有り。ブロック崩壊の可能性有り。

P-6  
右天井  
クラック

【必要な対策工・補修等】 亀裂充填、No.1～3での強度解析、表面処理

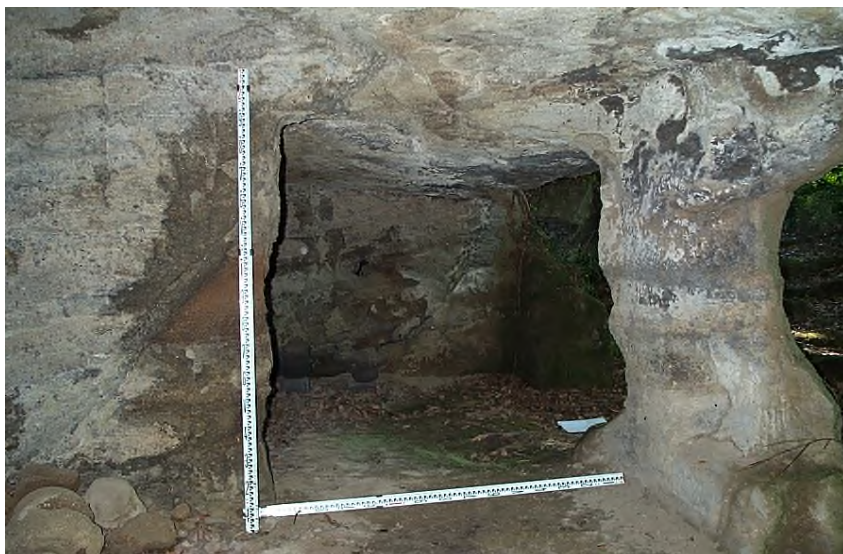
P-7  
右壁欠損

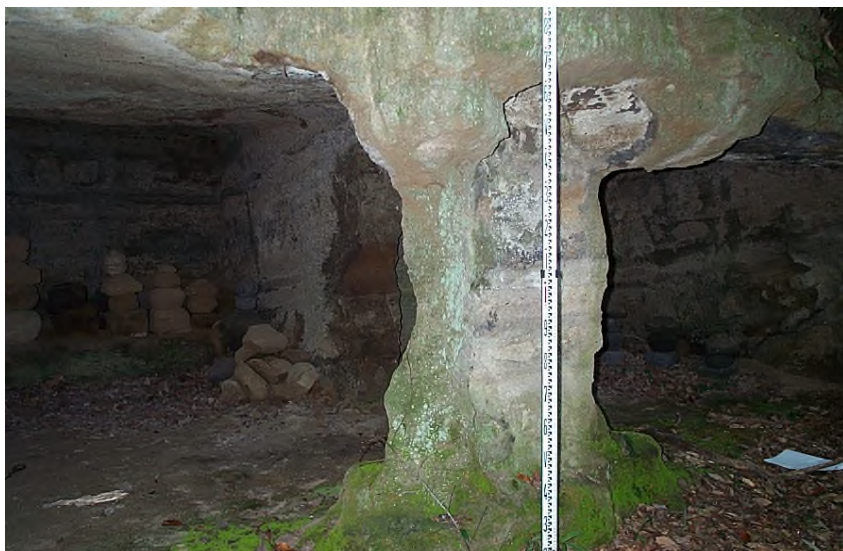
P-8  
右壁手前  
欠損

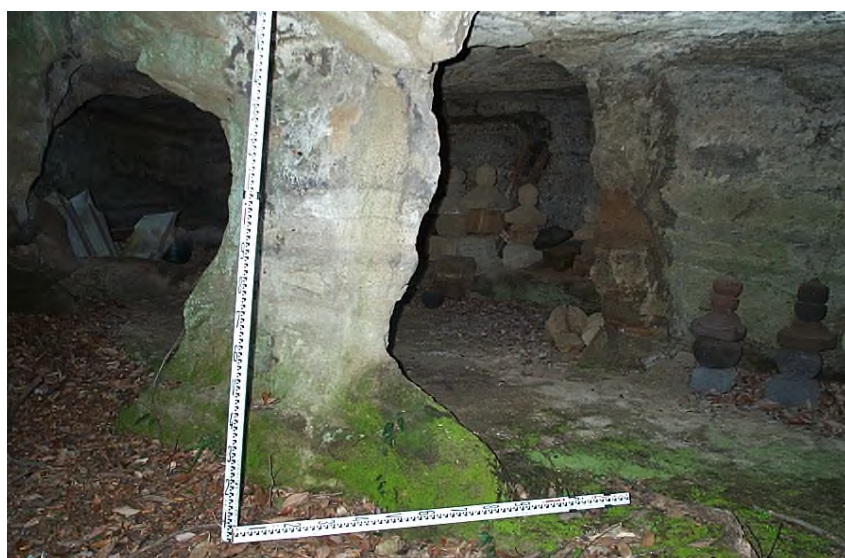
P-3  
左手前  
欠損

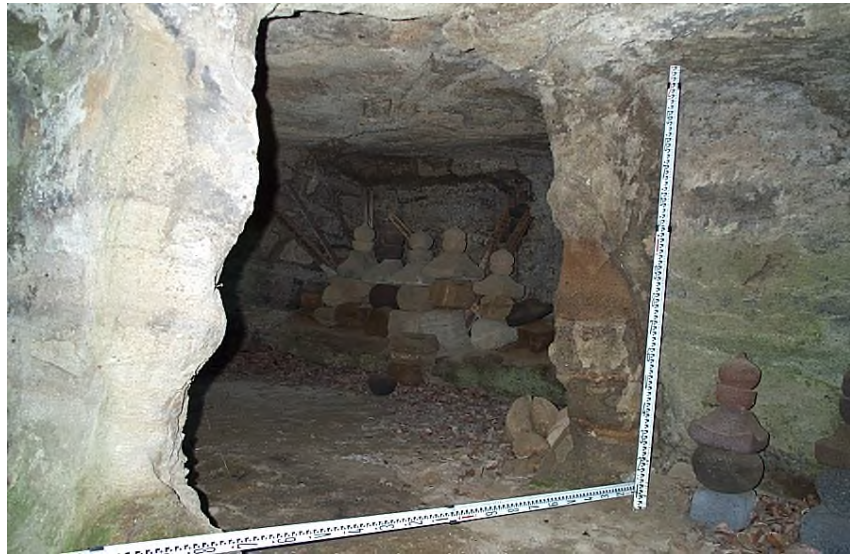
P-4  
左壁欠損

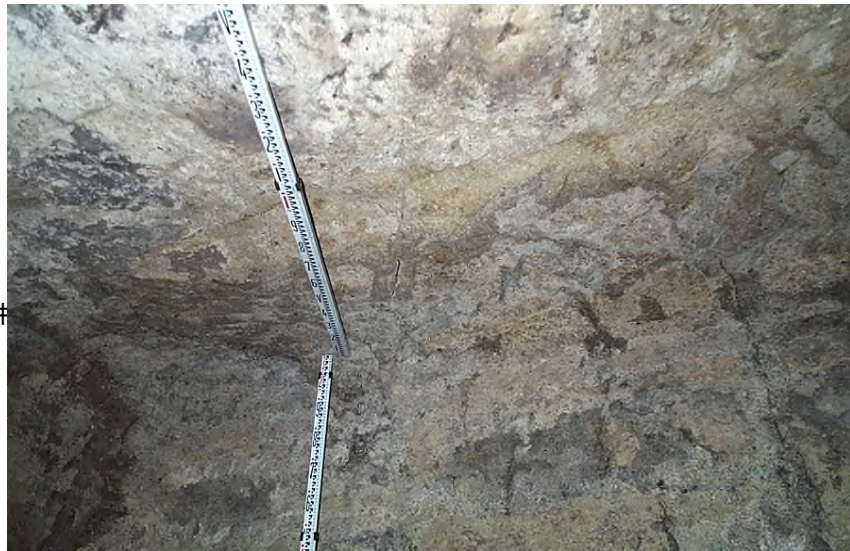
P-5  
正面、天井  
クラック

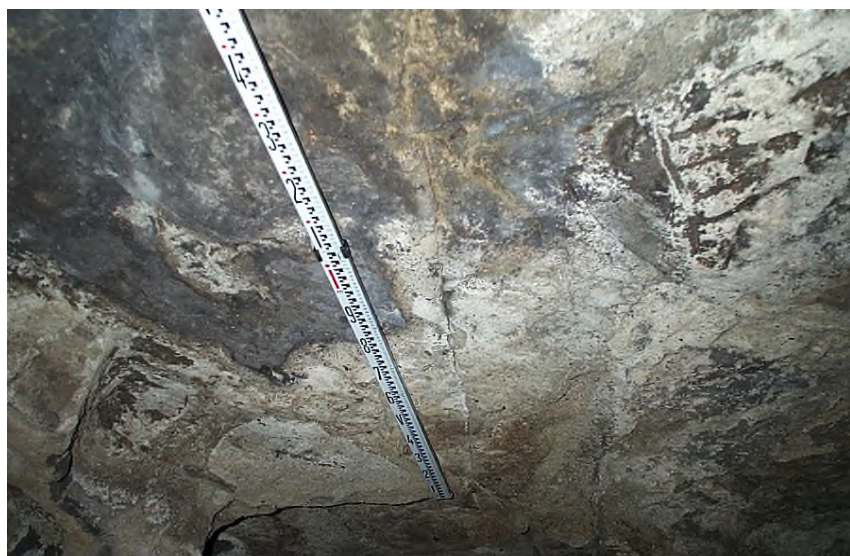
コメント (応急処置の必要性、その他特異性など)  
 入り口が欠け落ちる危険性あり。  
 左壁が欠損し、No.1～3が一体化となっている。  
 天井に水平クラック有り。No.1～3での応力検討必要。

P-6  
天井  
クラック

【必要な対策工・補修等】 木根伐採、表面処理、亀裂充填、補強

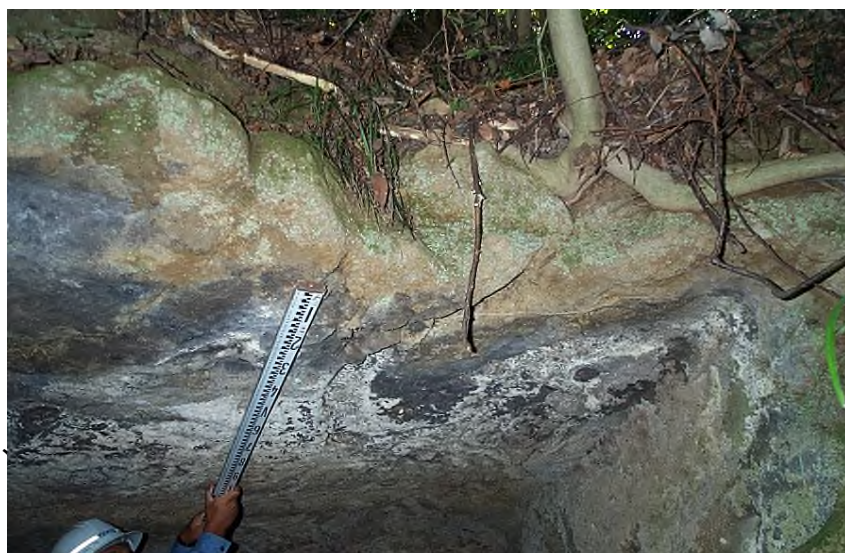
P-8  
天井の  
クラック、  
右前部  
天井欠損、  
木根

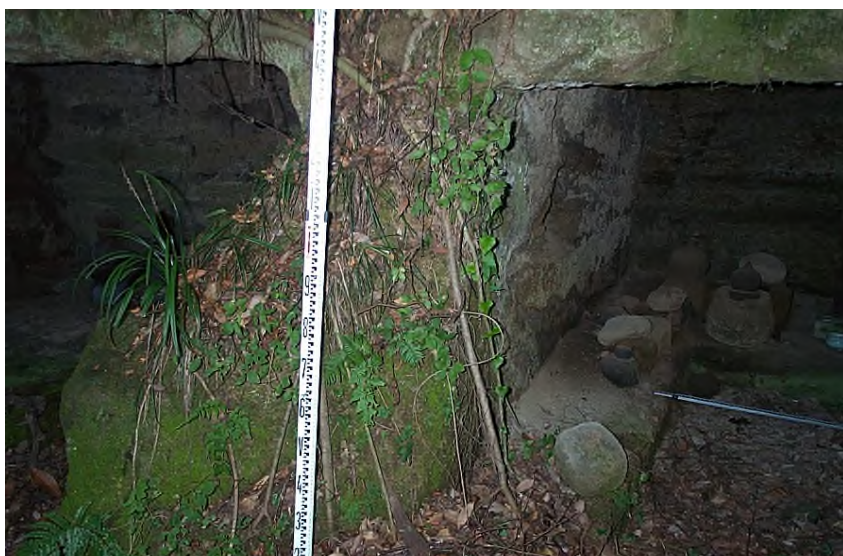
P-3  
左手前  
欠損

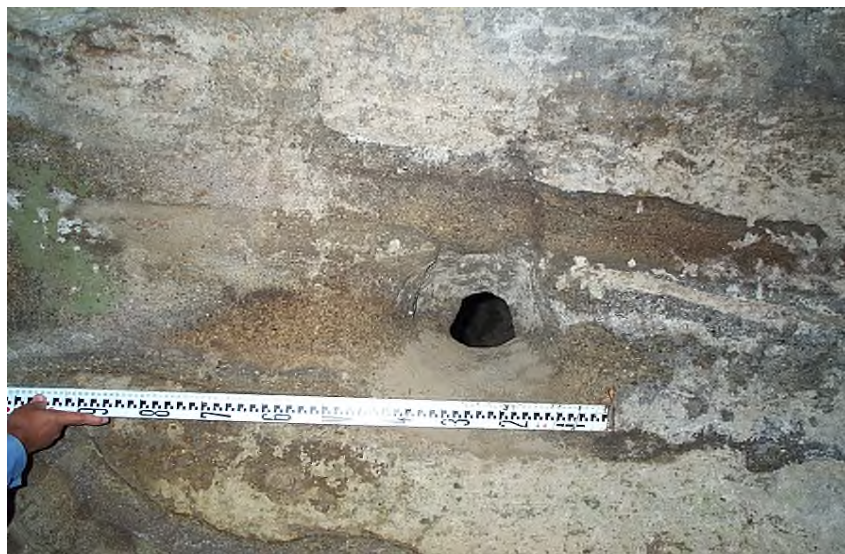
P-4  
左壁の穴

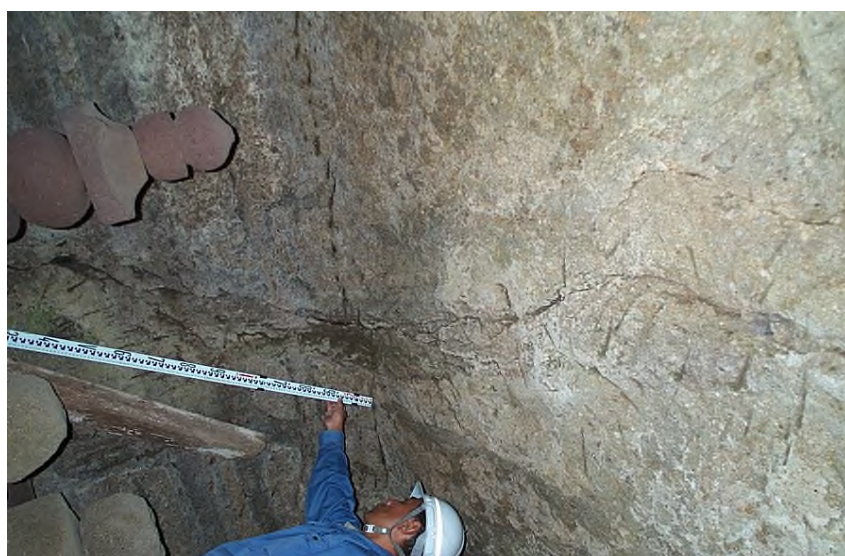
P-6  
正面～  
天井の  
クラック

【必要な対策工・補修等】 亀裂充填、表面処理

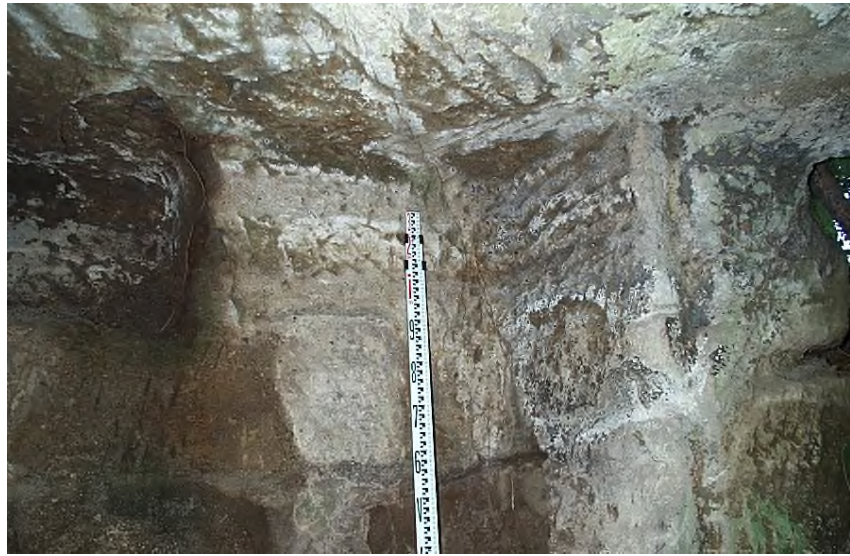
P-7  
右壁～  
天井の  
クラック

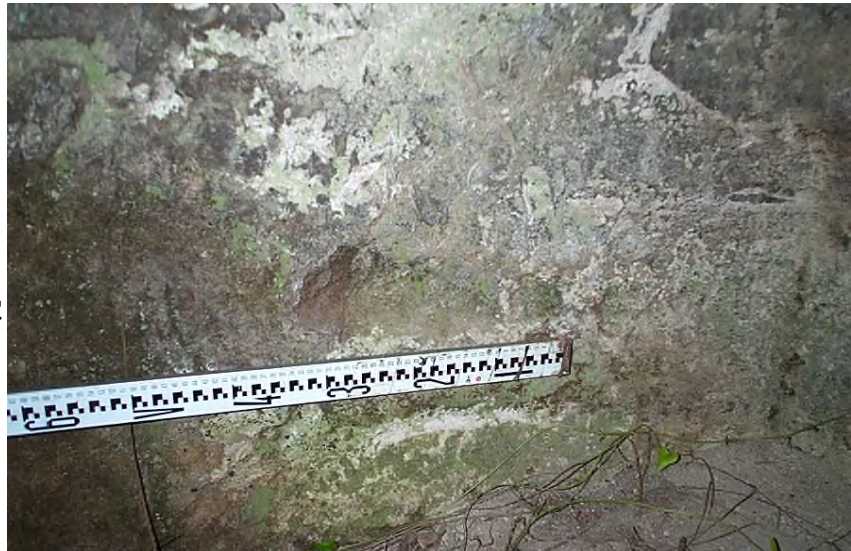
P-2  
左壁の穴

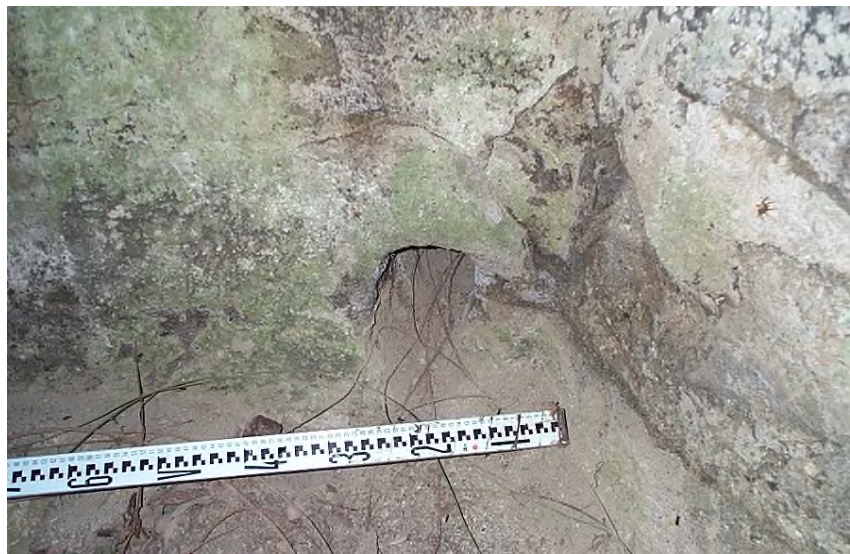
P-3  
正面壁の  
穴

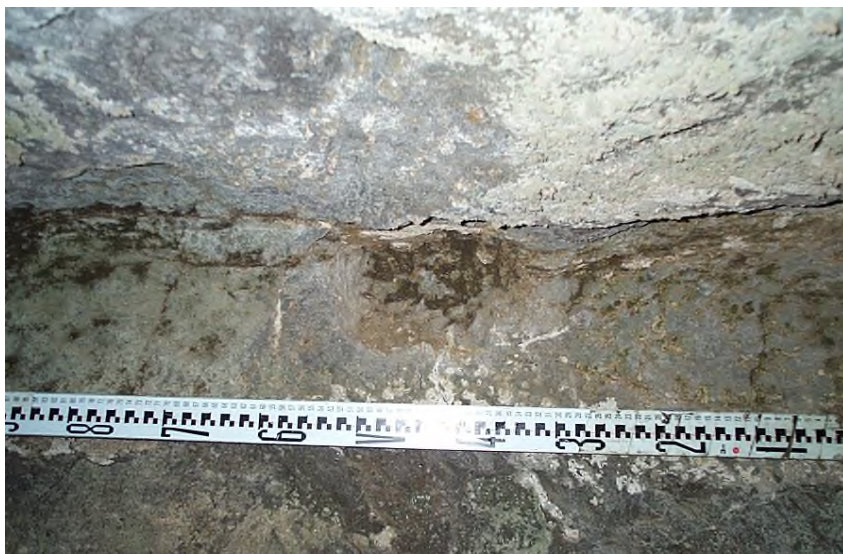
P-4  
正面壁の  
穴

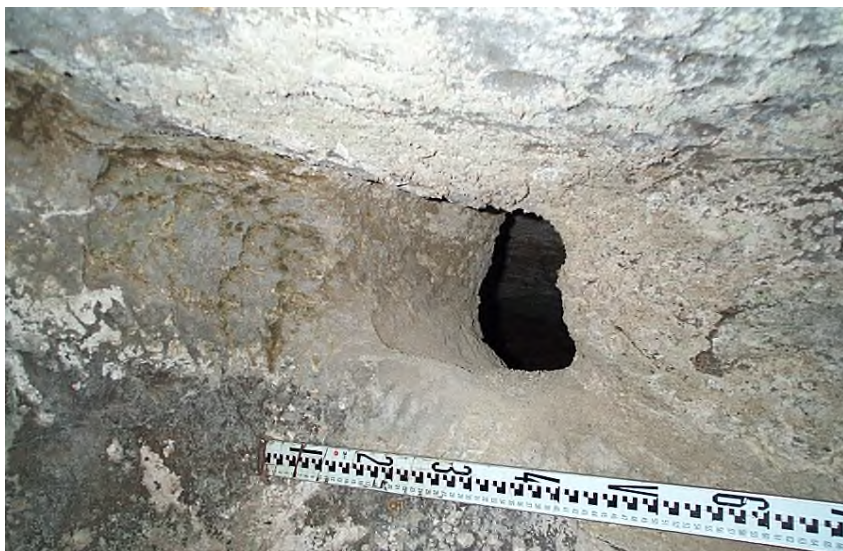
P-5  
右壁奥の  
穴

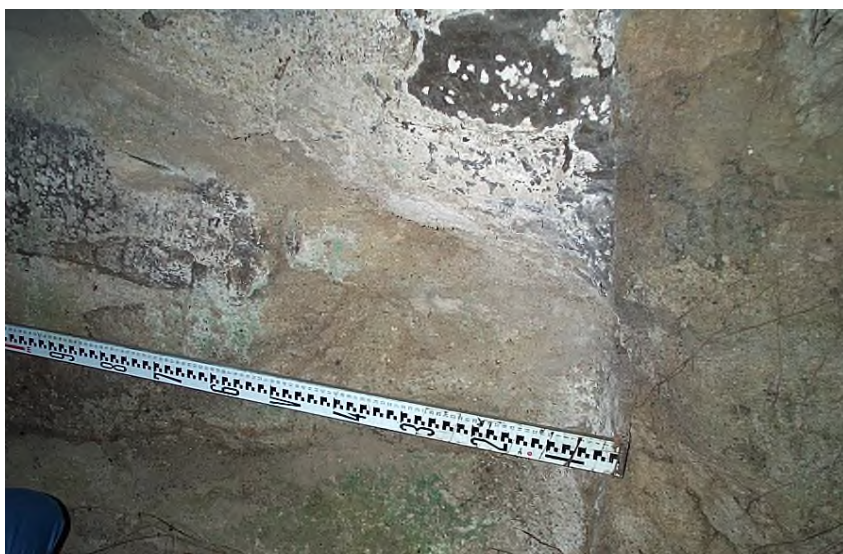
P-6  
右手前  
剥離

【必要な対策工・補修等】 表面処理

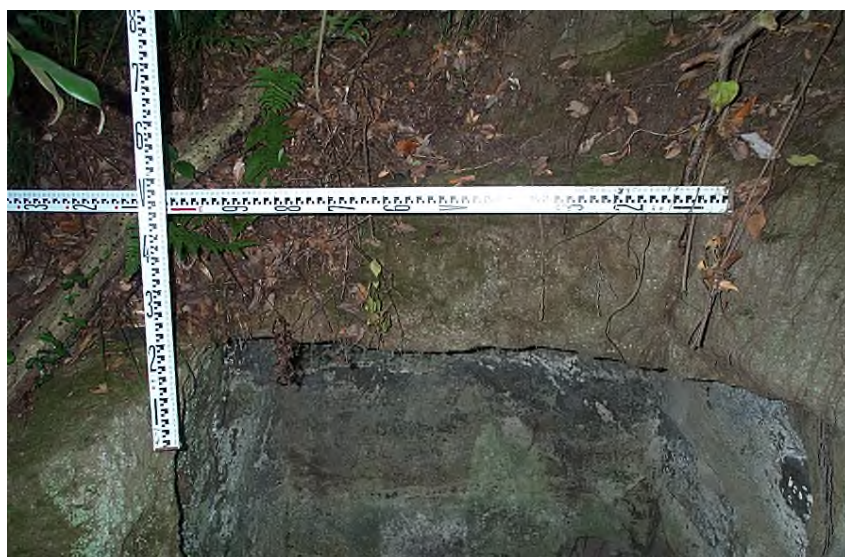
コメント(応急処置の必要性、その他特異性など)  
 左上部の天井が薄く落盤が考えられるので、補強が必要。

P-7  
入り口  
天井  
欠損

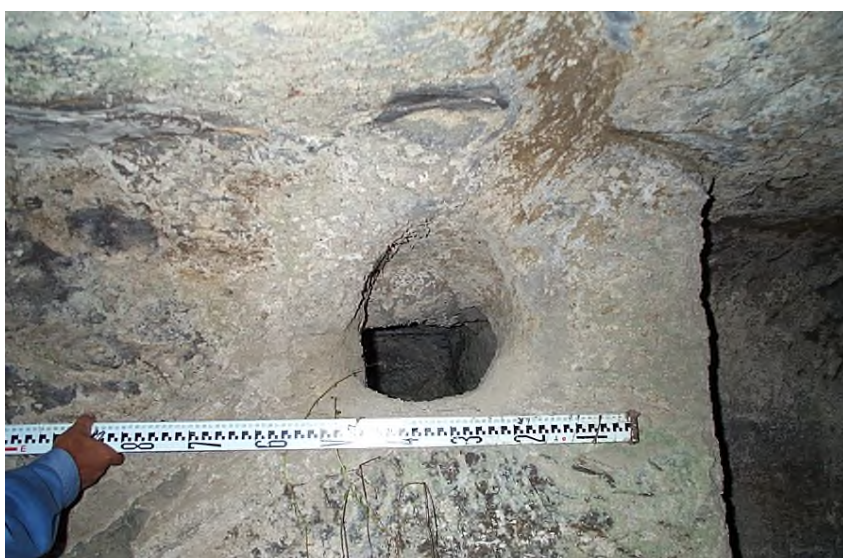
P-3  
左、穴  
300×300

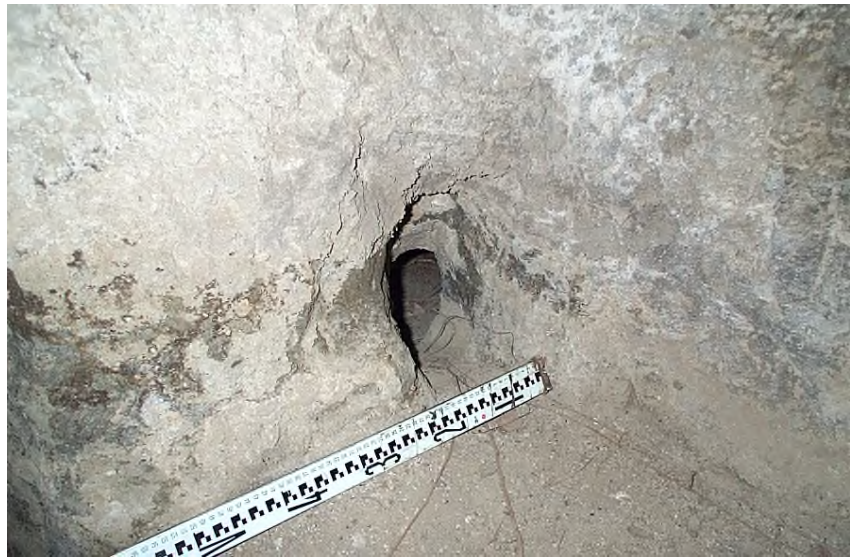
P-4  
左下、穴  
150×150

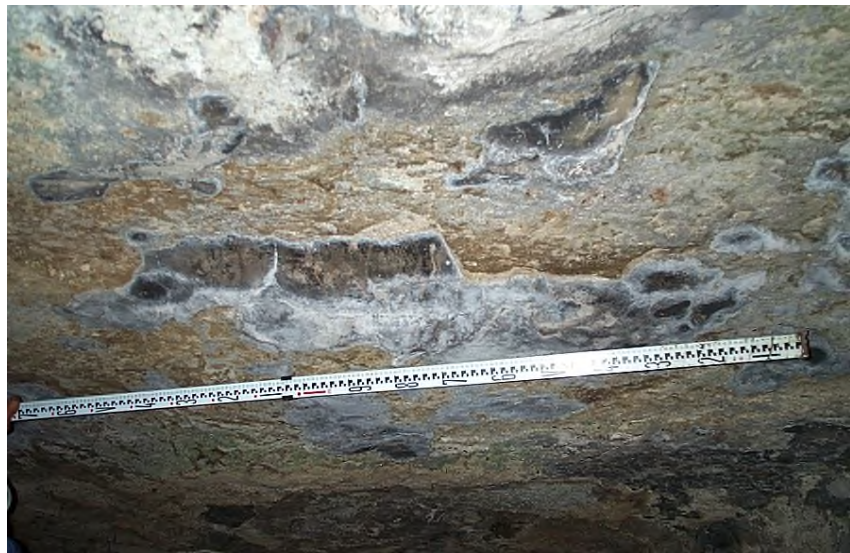
P-5  
天井  
クラック  
補修跡

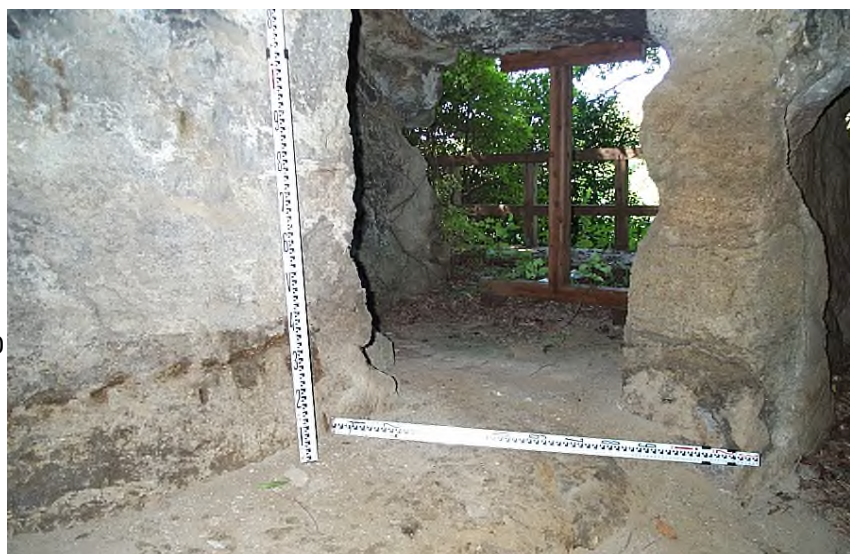
コメント(応急処置の必要性、その他特異性など)  
 左上部の木は大きく、薄い天井を崩落させる危険性有り。表面剥離多い。  
 右壁欠損し、No.7とつながっている。

P-6  
右壁欠損  
1500×1000

【必要な対策工・補修等】 表面処理、右壁の木根処理

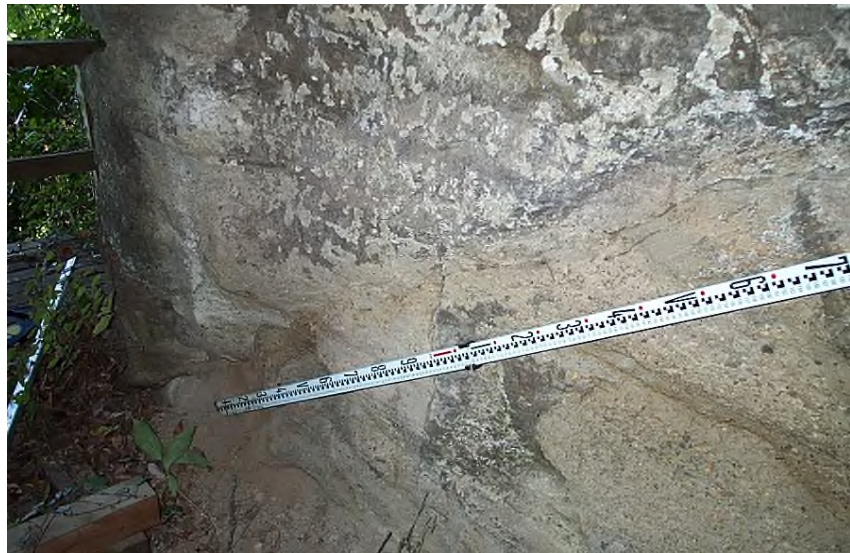
P-2  
左壁の  
クラック

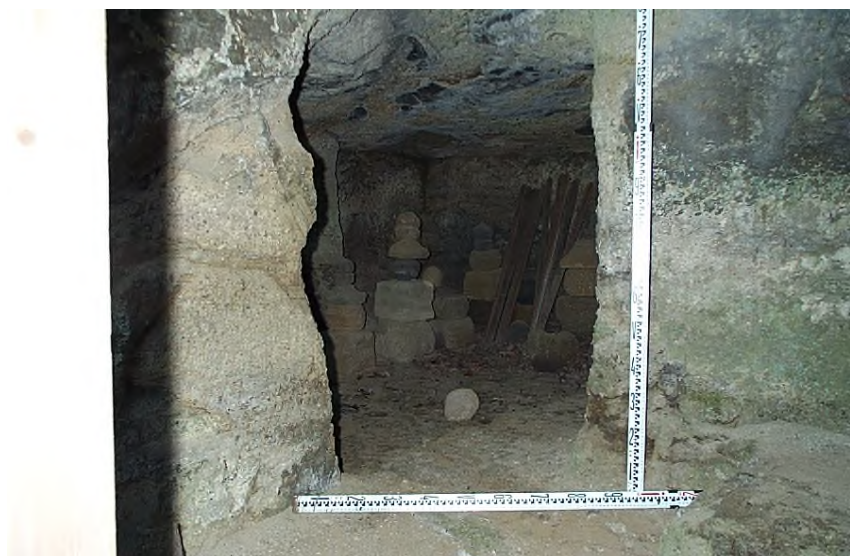
P-3  
左奥欠損  
No.6へ  
続く

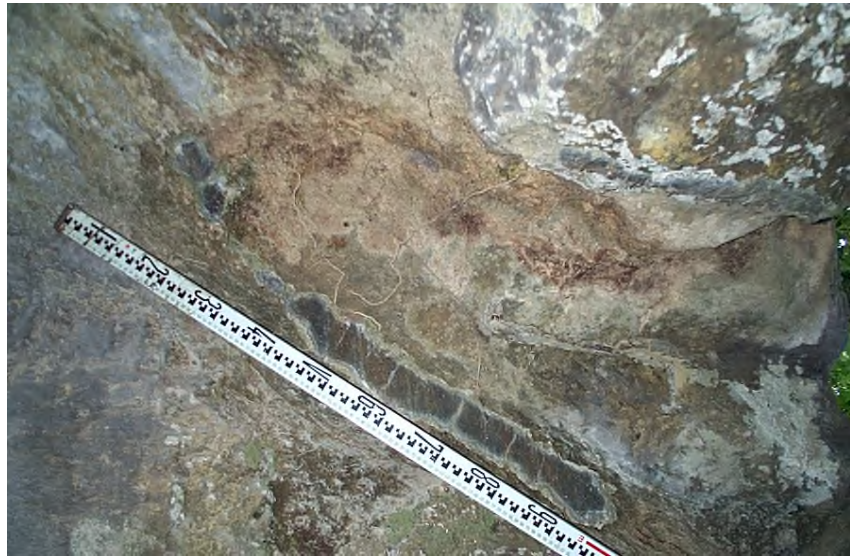
コメント (応急処置の必要性、その他特異性など)  
 入り口の天井は木材で補強されているが、水平亀裂・縦亀裂が有り落盤が考えられる。  
 左壁が欠損しNo.6とつながっている。

P-4  
右上天井  
クラック

【必要な対策工・補修等】 表面処理、亀裂充填、補強工

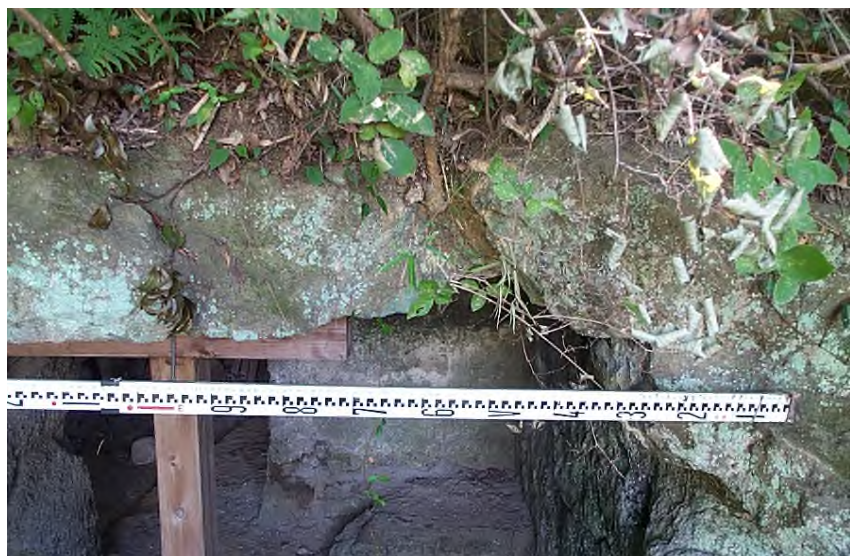
P-6  
天井欠損

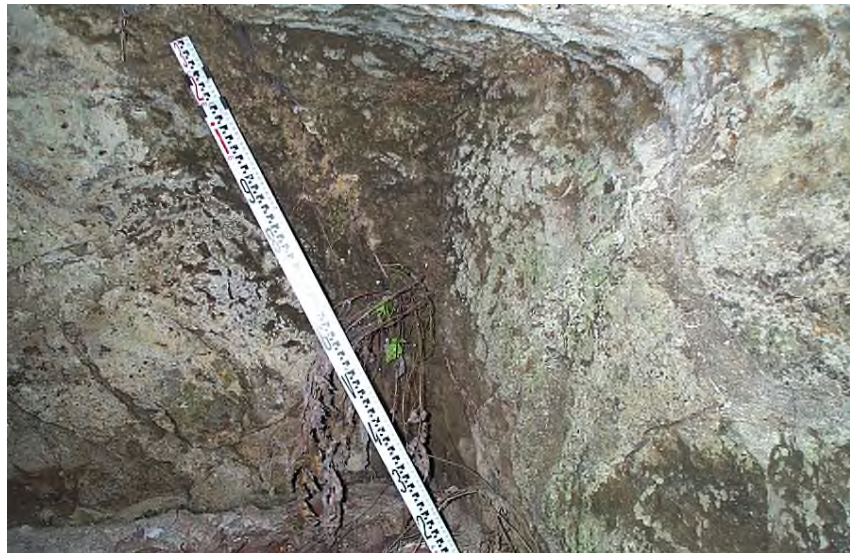
P-2  
右奥の  
クラック

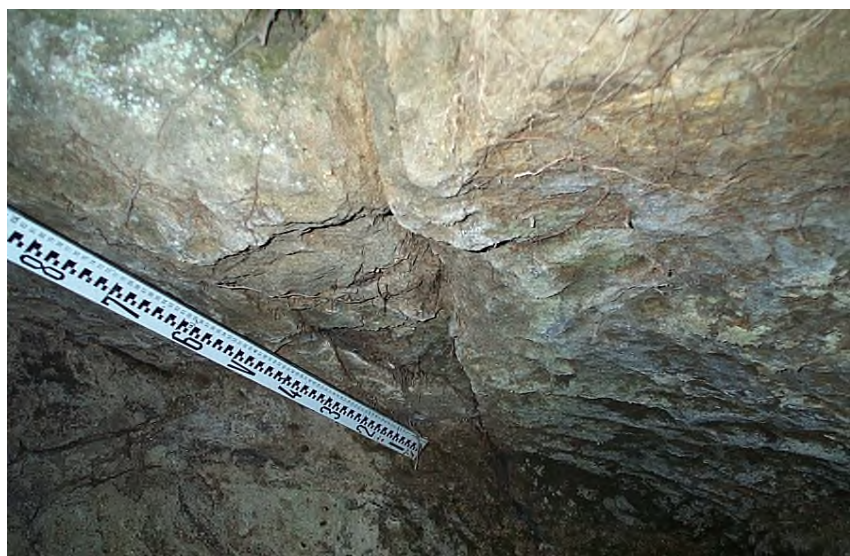
コメント (応急処置の必要性、その他特異性など)  
天井に亀裂、落盤の可能性有り。

P-3  
天井の  
クラックと  
剥離

【必要な対策工・補修等】 一部木根伐採、表面処理、亀裂充填

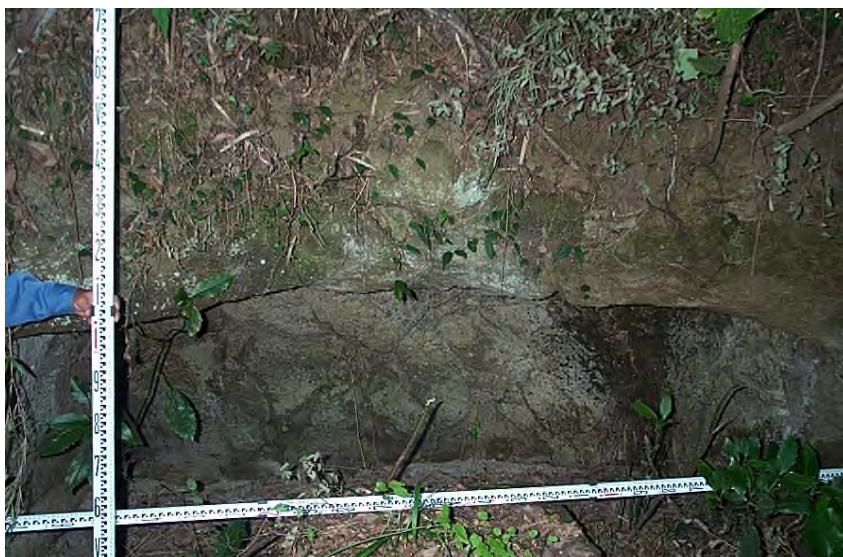
P-4  
天井欠損

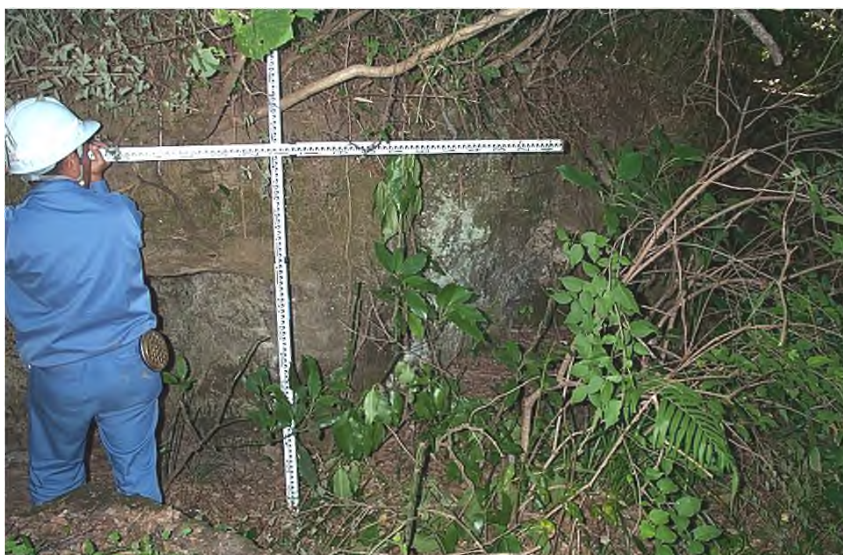
P-5  
右壁欠損

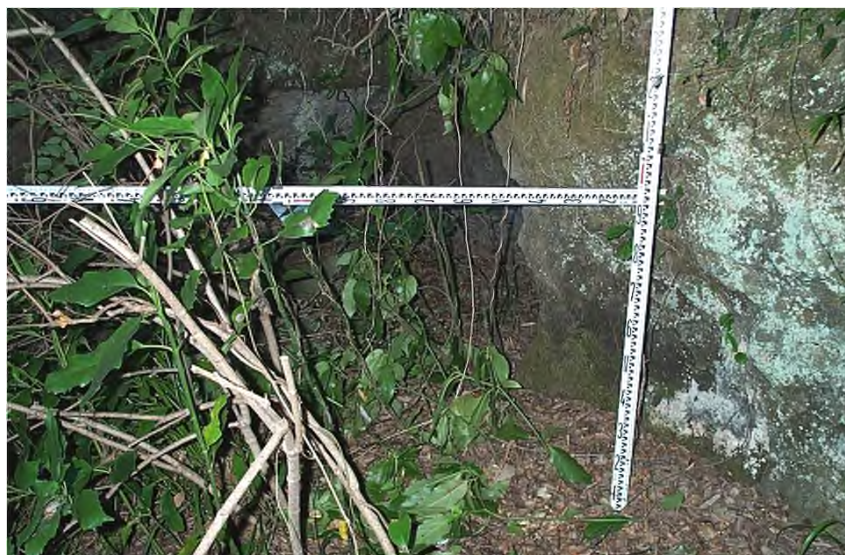
P-2  
左壁欠損

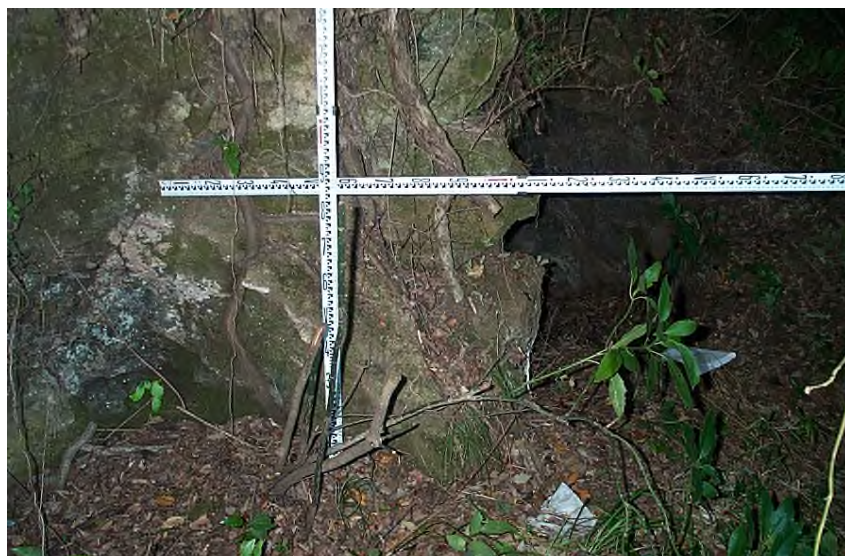
P-3  
右壁欠損

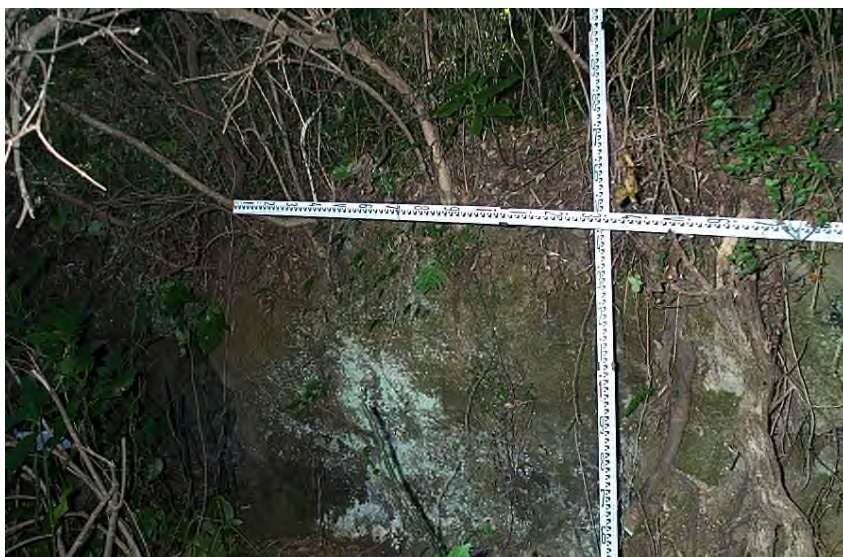
P-4  
天井欠損

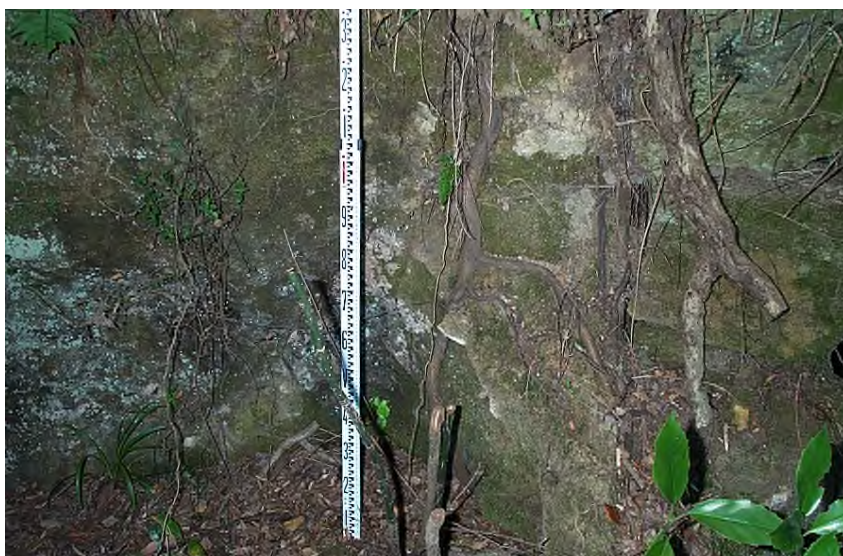
P-5  
右木根

【必要な対策工・補修等】 右側木根除去、表面処理

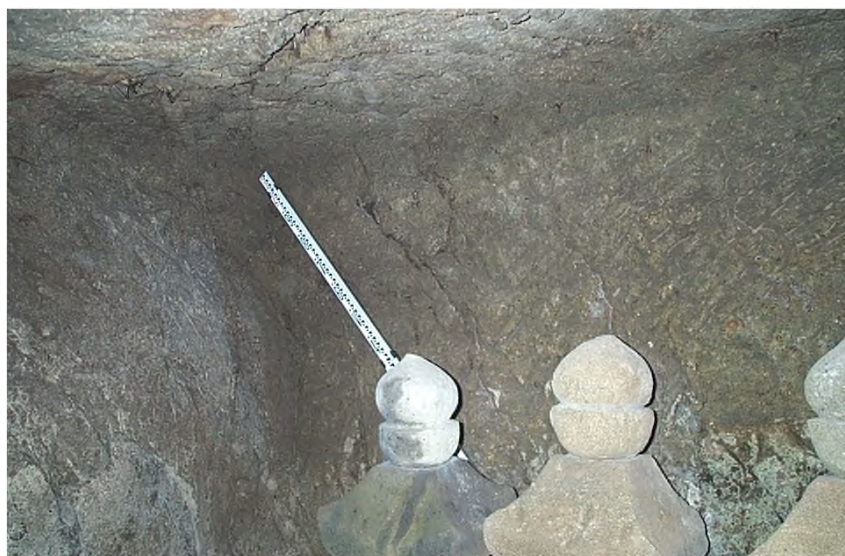
P-3  
左壁  
クラック

【必要な対策工・補修等】 亀裂充填、表面処理

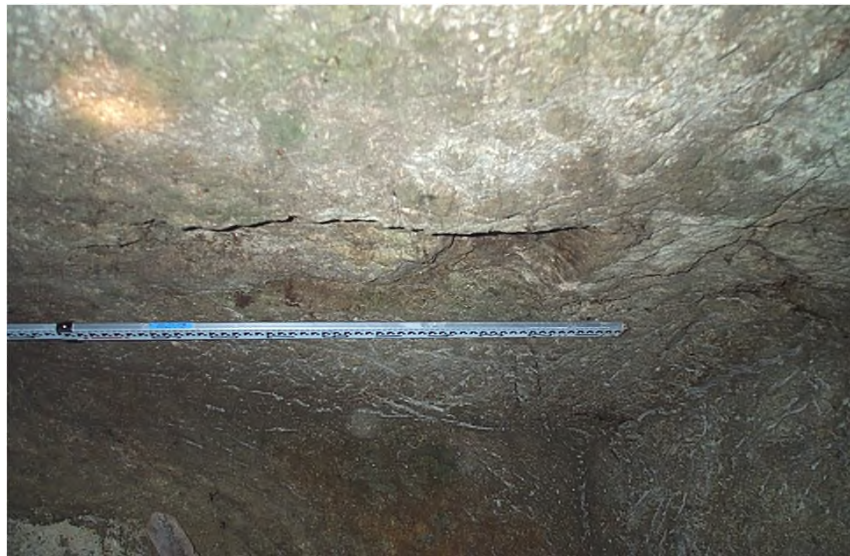
P-4  
天井剥離

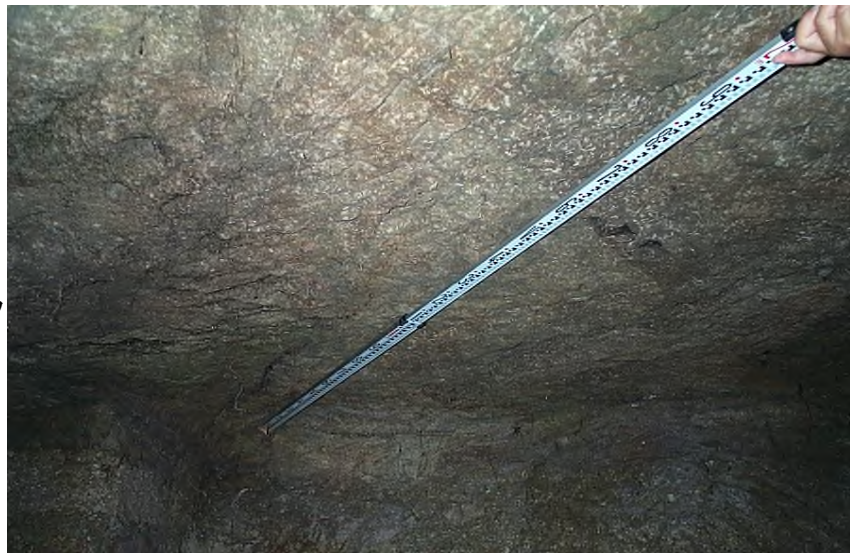
P-5  
天井クラック
