まんだら堂やぐら群現況調査票

NO.	11	A群 4 列左から	1 番目	区分ランク	2
-----	----	-----------	------	-------	---

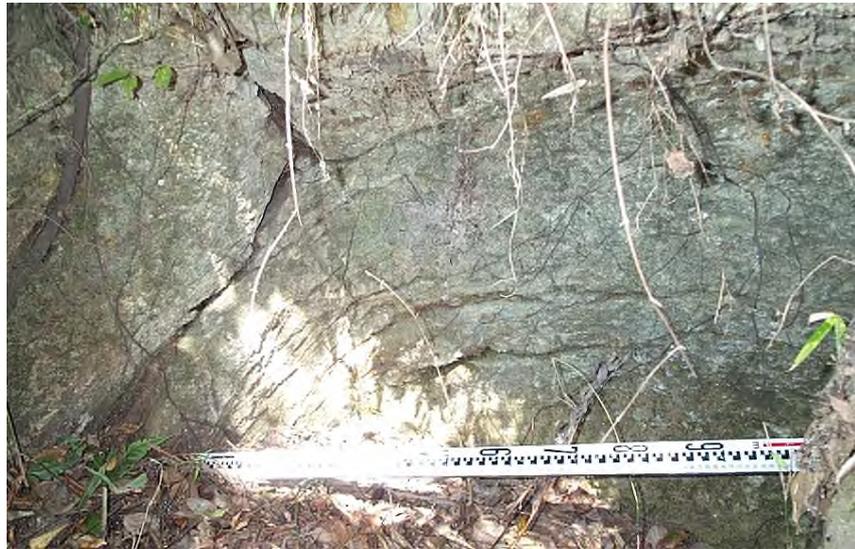
P-2
左壁～
正面壁
クラック

【必要な対策工・補修等】 左壁木根除去、亀裂充填、表面処理

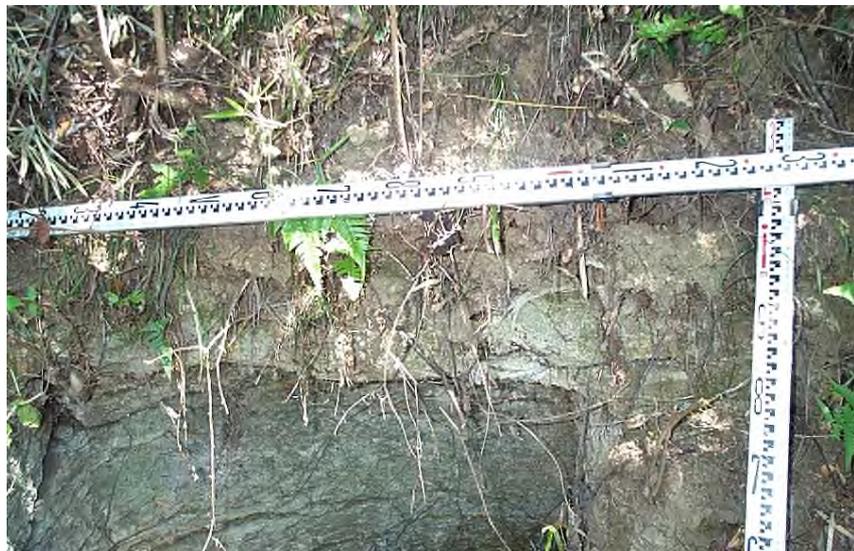
P-3
天井欠損

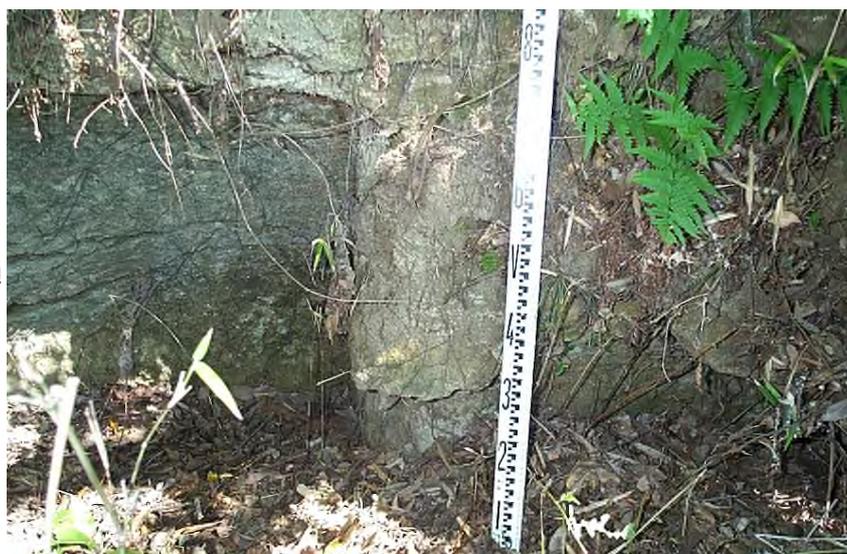
P-4
右壁欠損

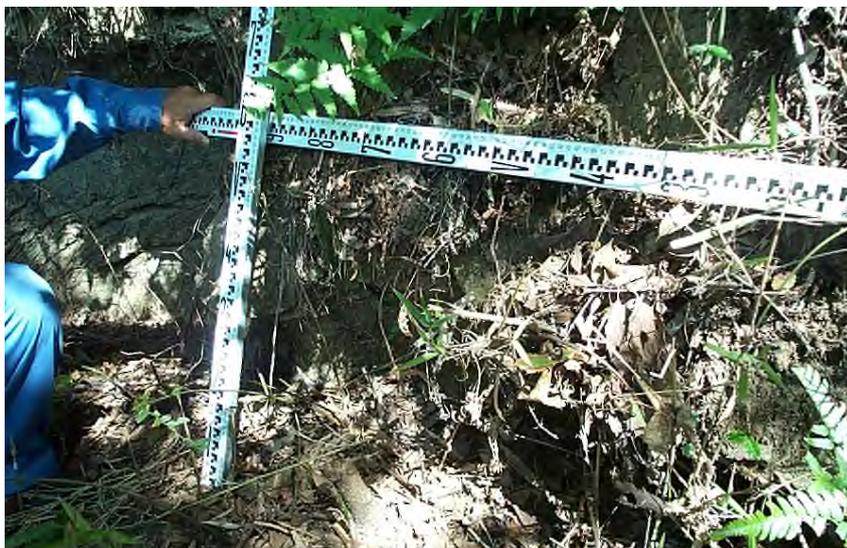
P-2
天井
崩れ

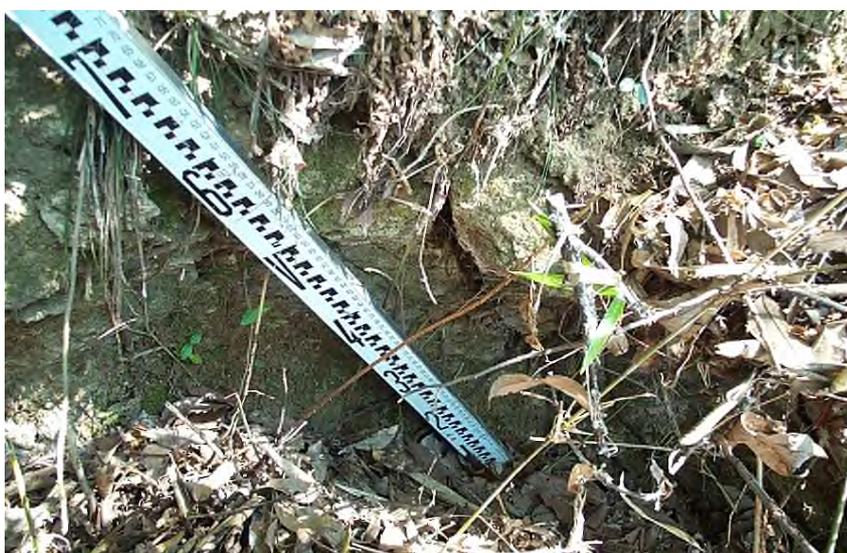
P-3
正面壁
クラック

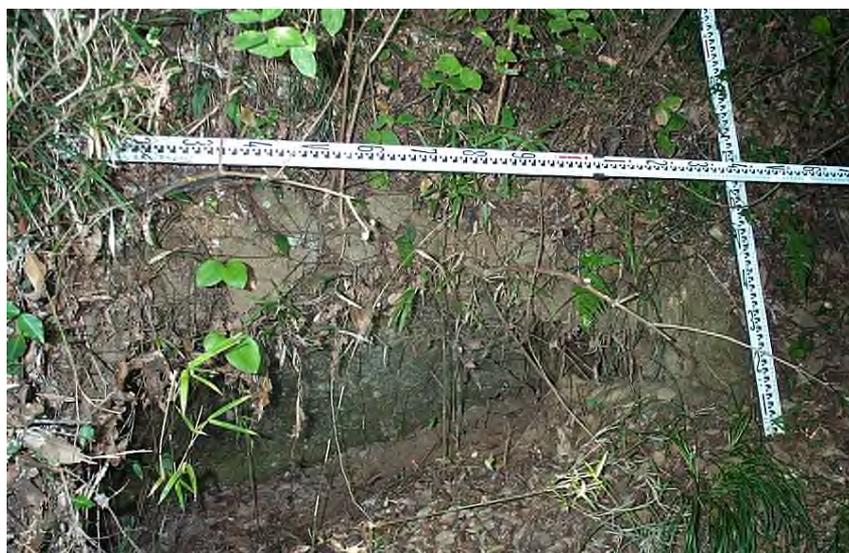
P-2
右壁上
欠損

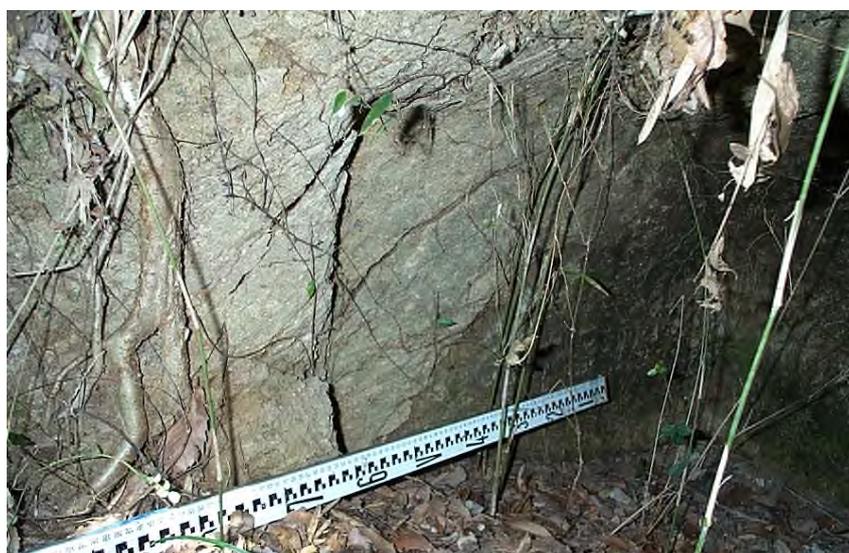
P-3
左壁
クラック
木根

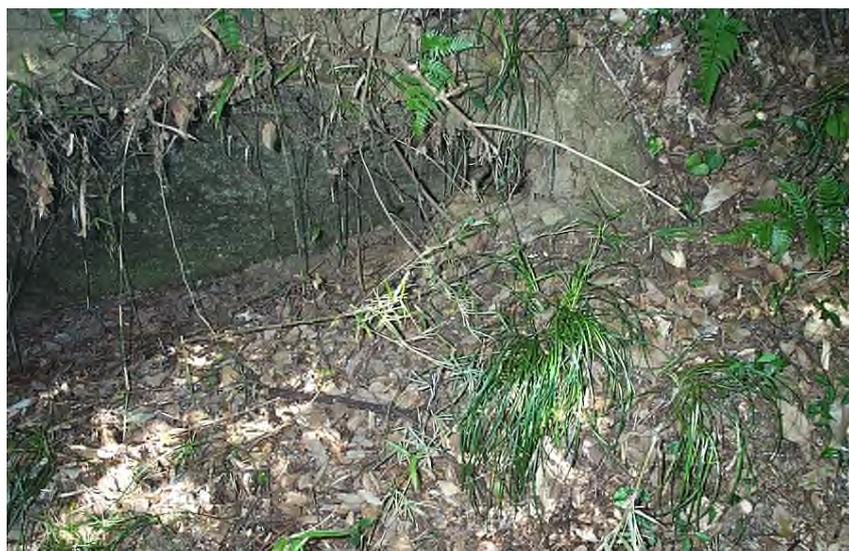
P-4
前部土砂

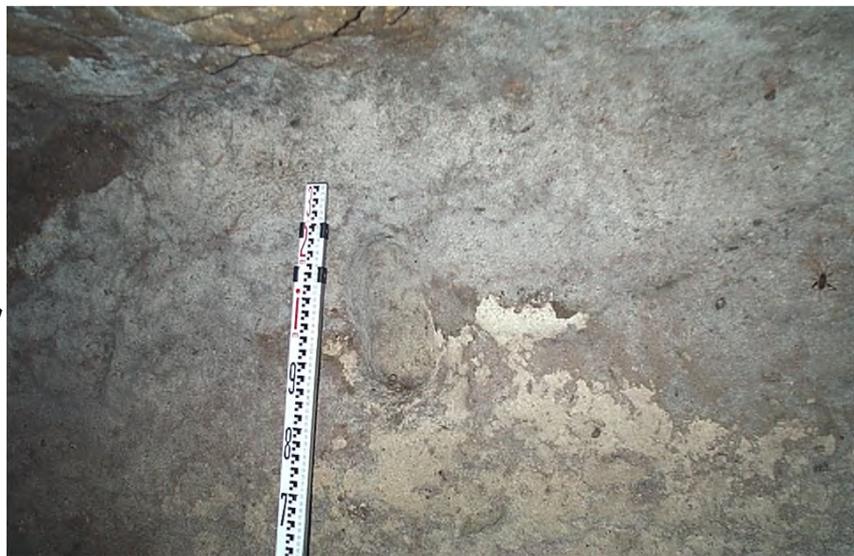
P-3
左壁クラック

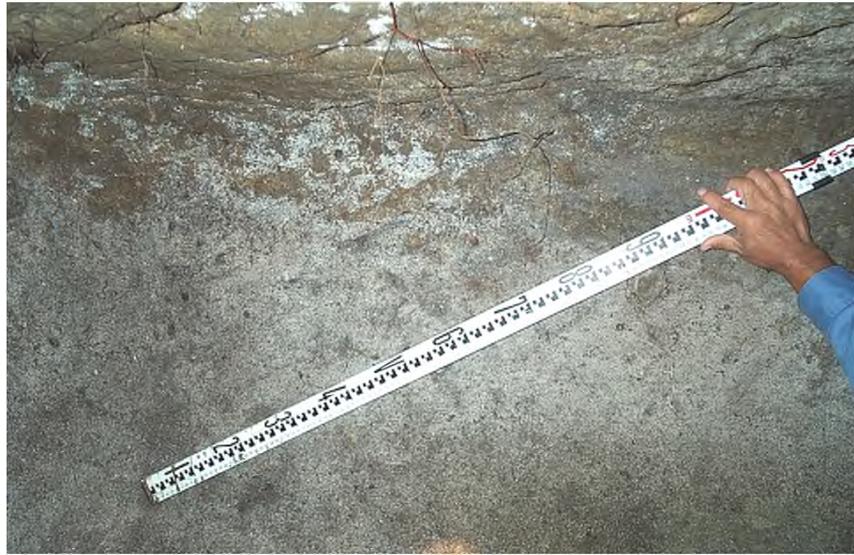
P-4
手前壁
～左壁
クラック

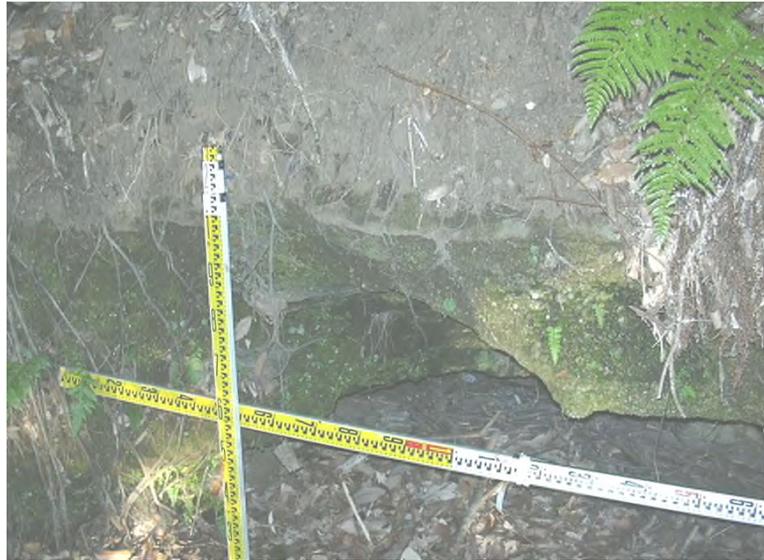
P-2
天井欠損
左側

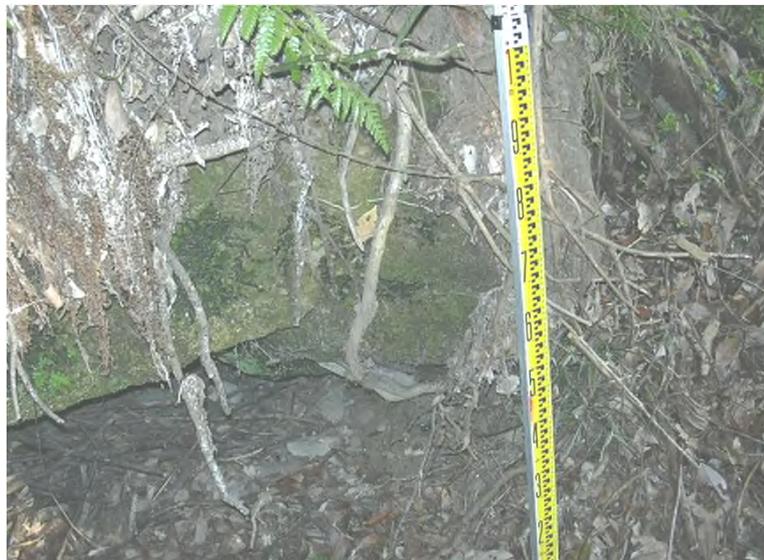
P-3
天井木根
右側

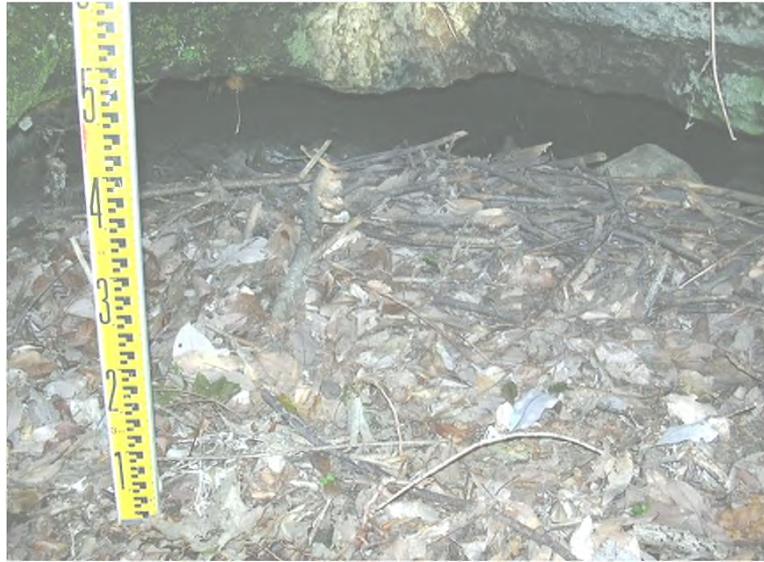
P-4
埋没状況

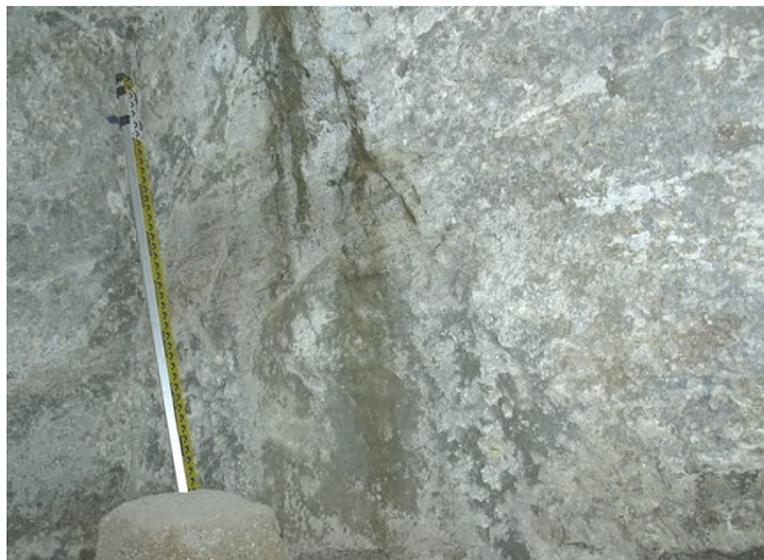
P-3
右壁
クラック

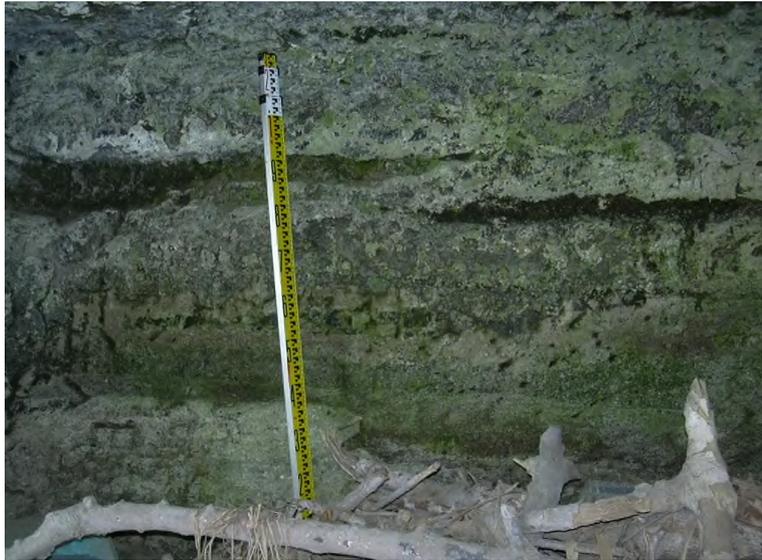
P-4
左壁剥離

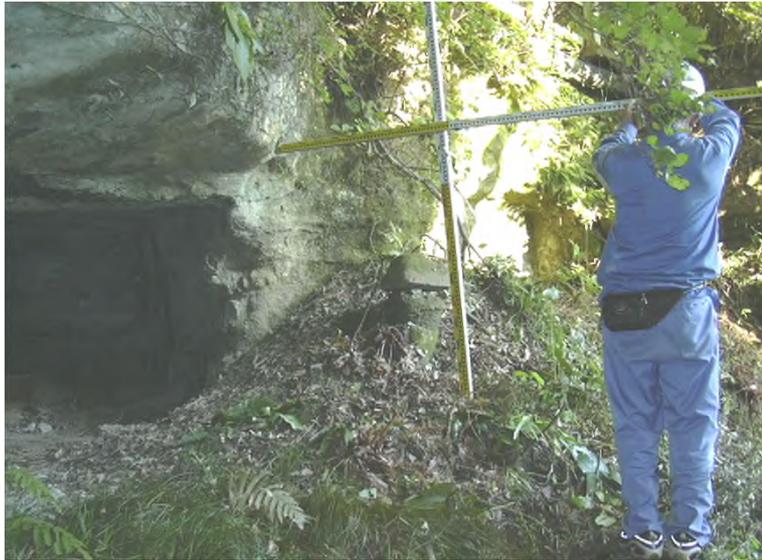
P-5
右壁欠損

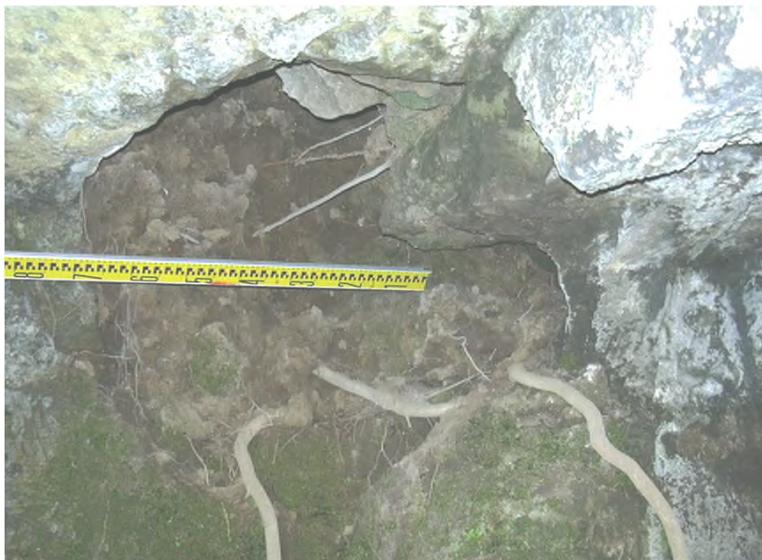
コメント(応急処置の必要性、その他特異性など)
 No.5・6の下に位置する。
 天井に顕著な抜け落ち・剥離・塩類風化が見られ、今後も剥離の可能性が高い。

P-6
天井
抜け落ち

【必要な対策工・補修等】 天井上部の木除去、表面処理、内部の木根処理

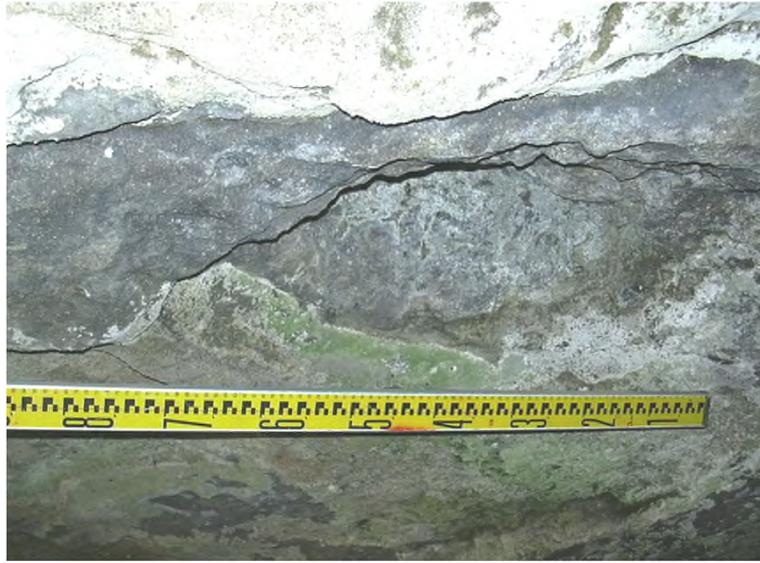
P-7
天井剥落

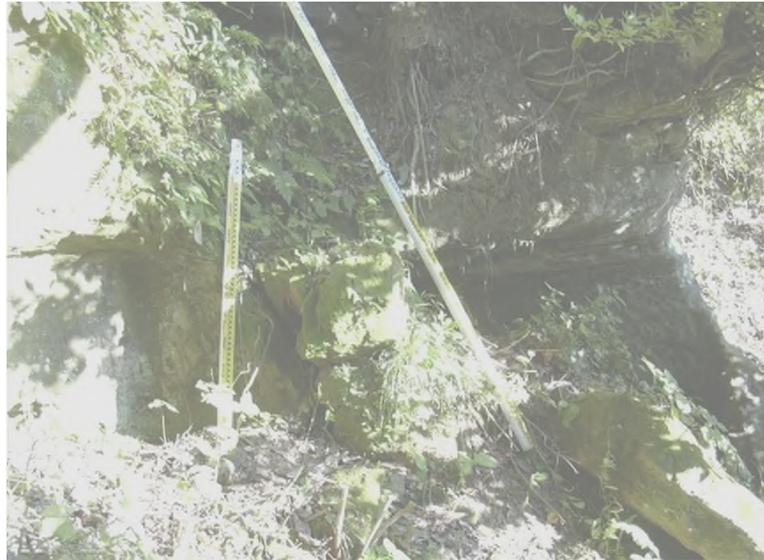
P-2
右壁欠損
岩塊あり

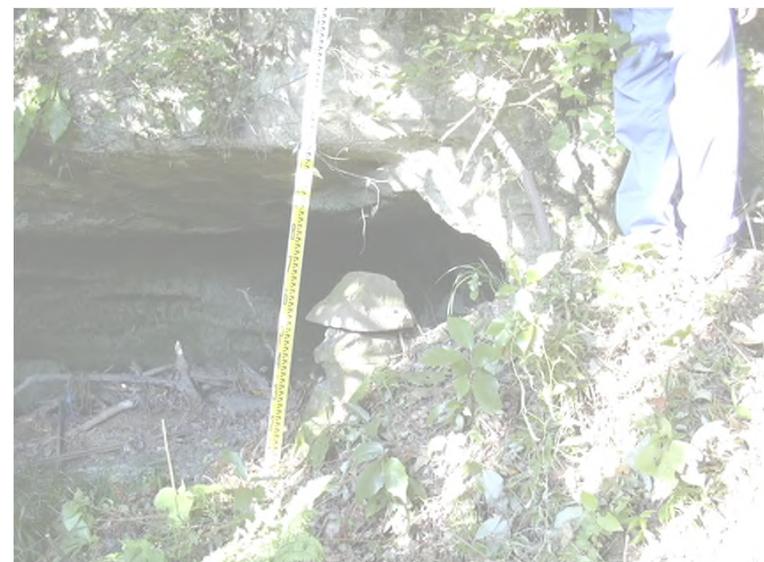
P-3
左壁欠損

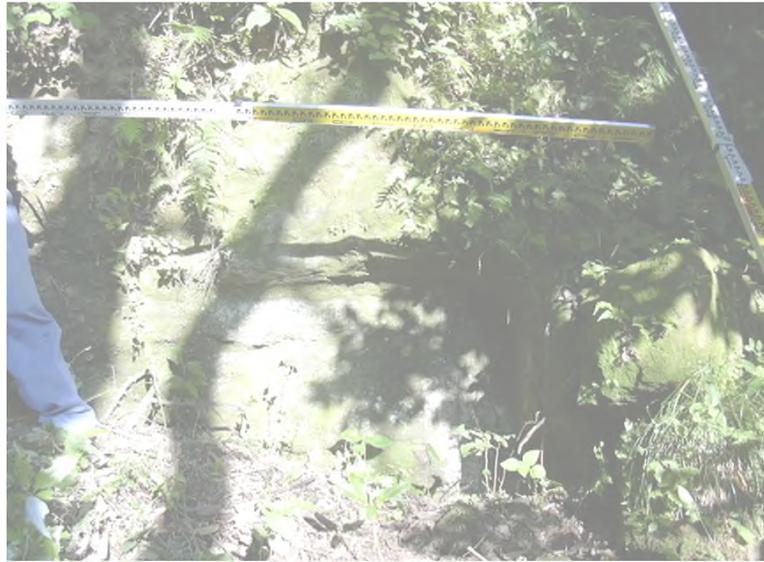
P-4
天井欠損

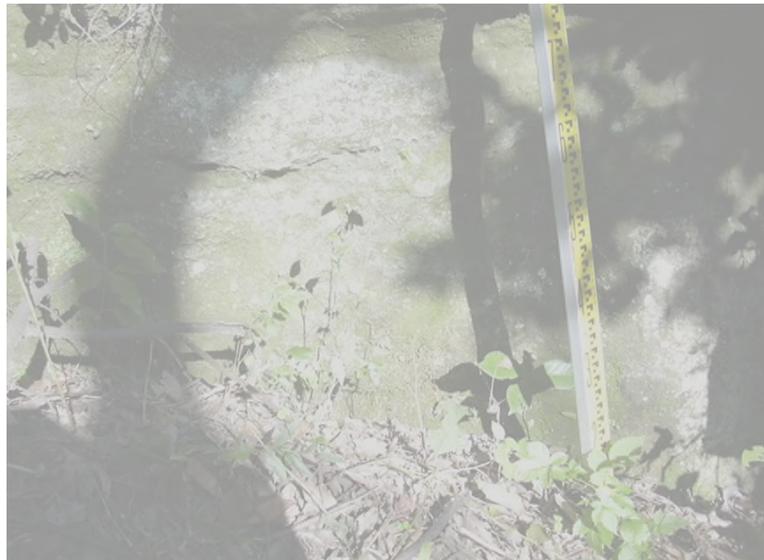
P-5
正面壁
剥落

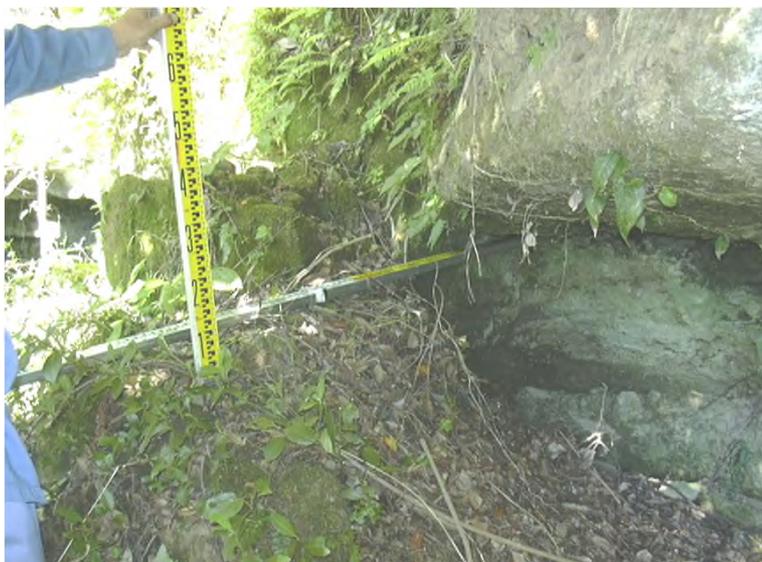
P-2
天井欠損

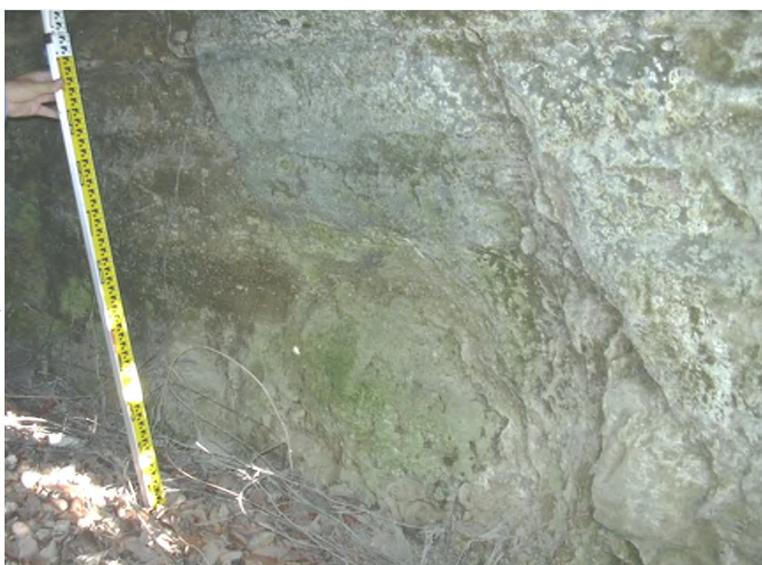
P-3
右壁クラック

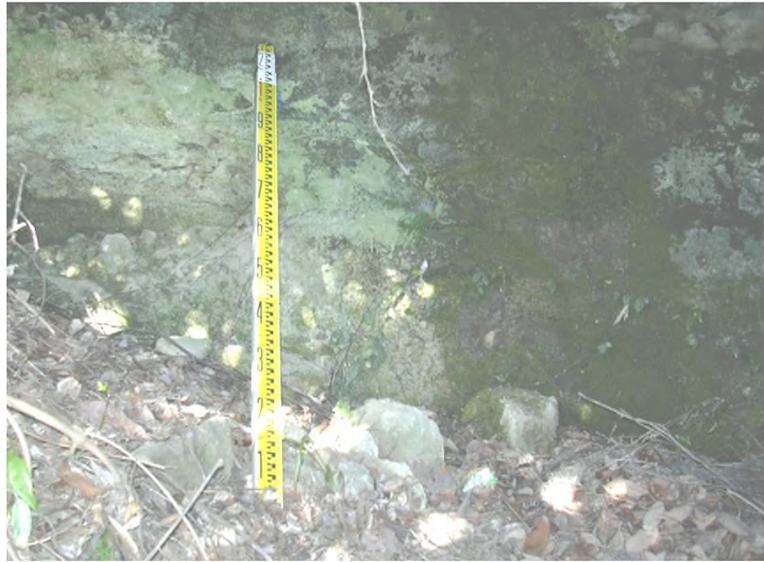
P-4
正面壁
剥離

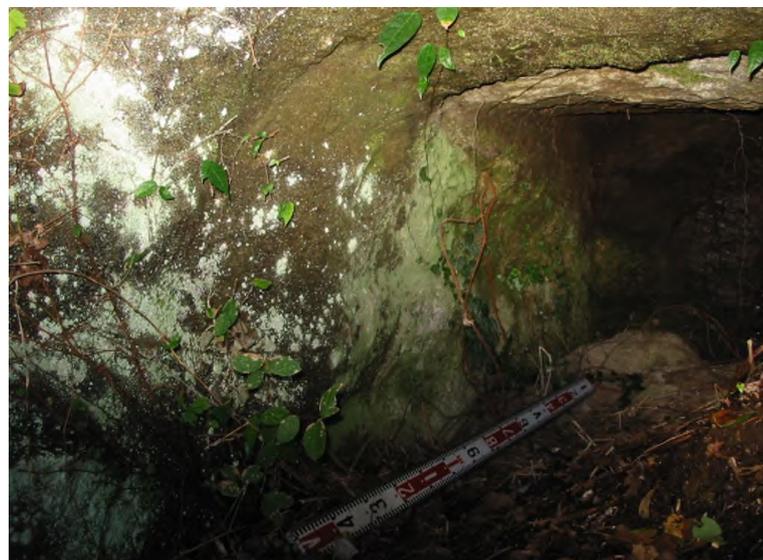
P-3
木根
クラック
左壁

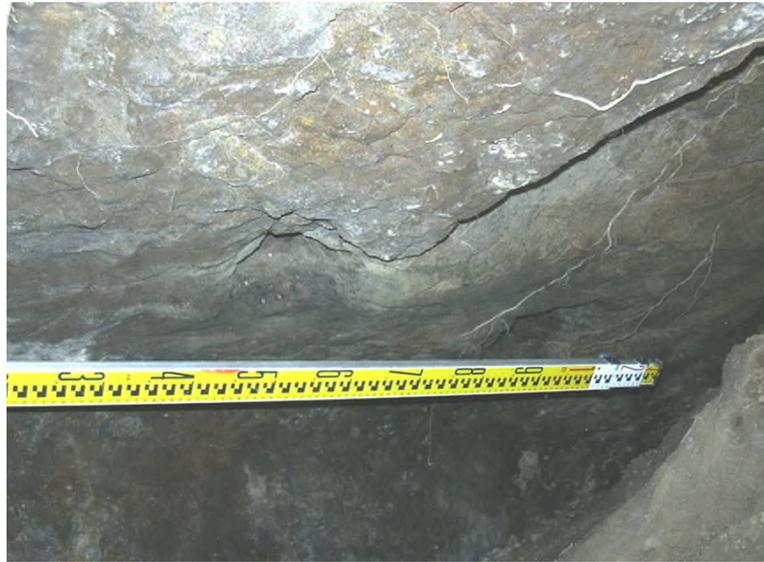
コメント(応急処置の必要性、その他特異性など)
 No.8の下に位置する。
 天井・右前部が崩落しやすくなっているため、上部の土砂及び木根を除去し軽量化することが望ましい。
 【必要な対策工・補修等】 表面処理、木根除去

P-4
天井剥落

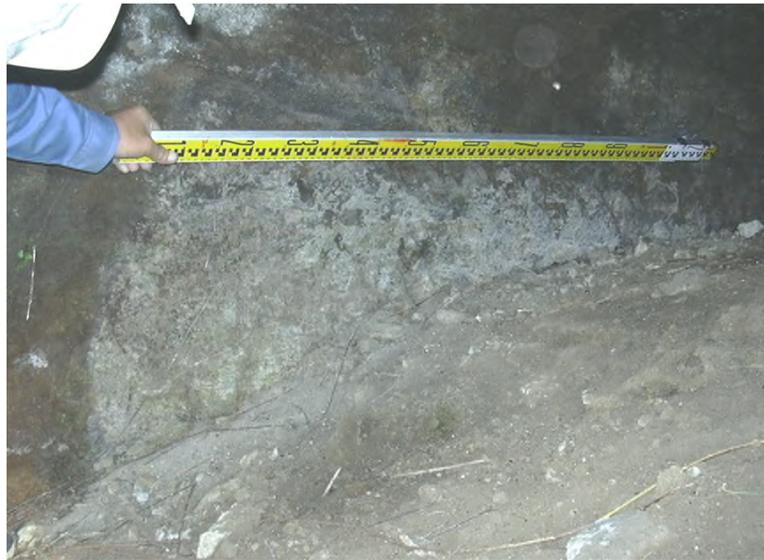
P-5
埋没状況

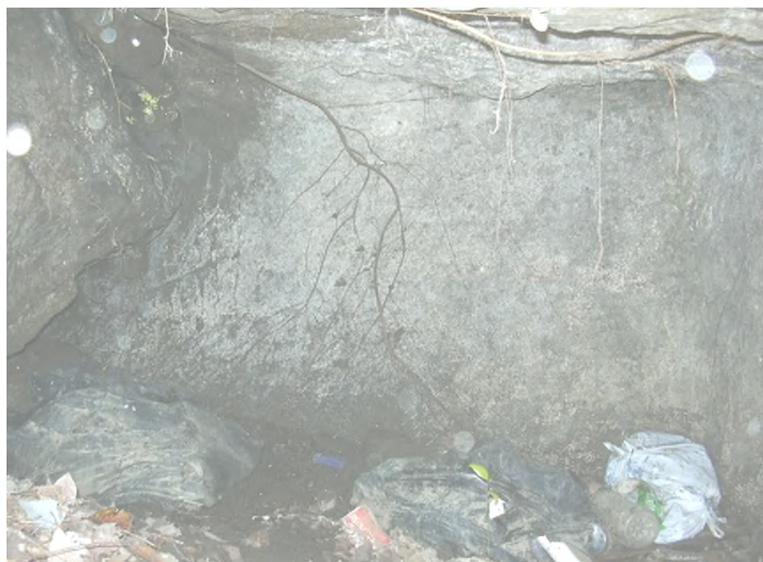
P-2
左壁の
木根
クラック

【必要な対策工・補修等】 木根除去、表面処理

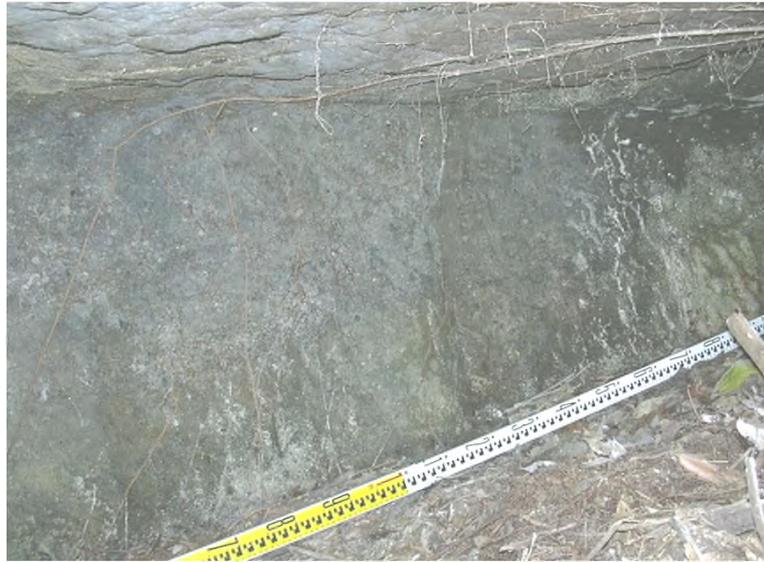
P-4
右壁の
木根
クラック

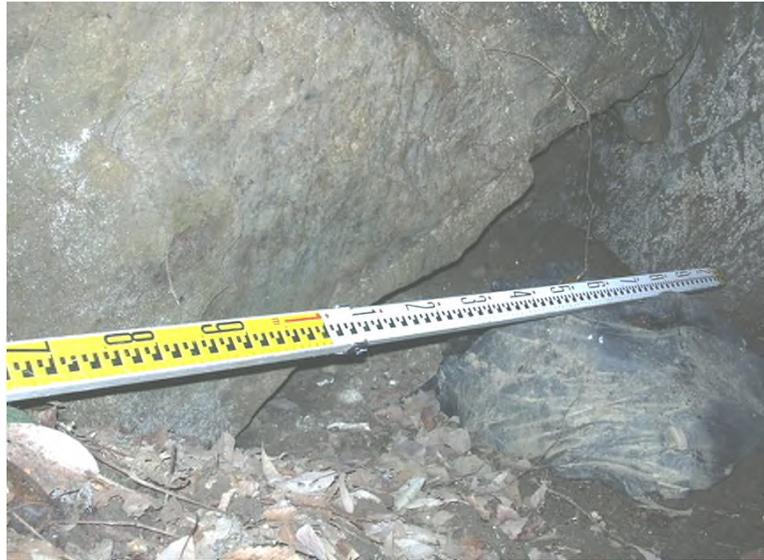
P-5
左手前
岩あり

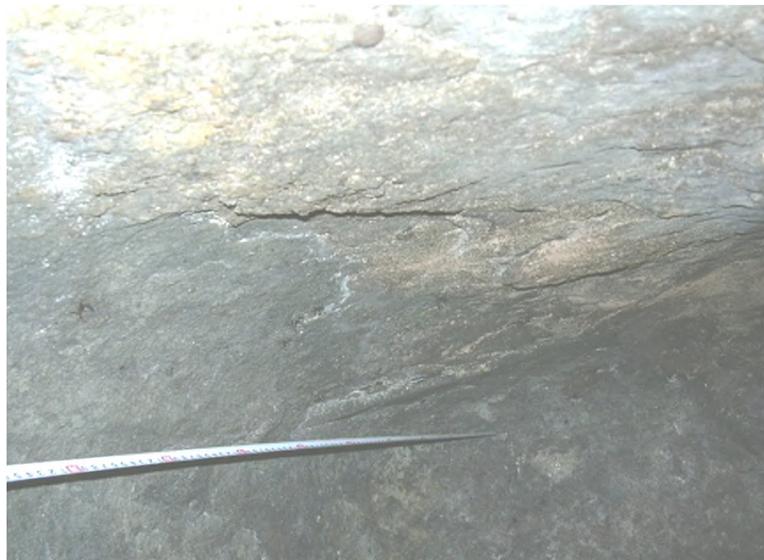
P-6
天井剥離
