まんだら堂やぐら群現況調査票

| NO. | 21 | A群 1 列 左から | 4 番目 | 区分ランク | 2 |

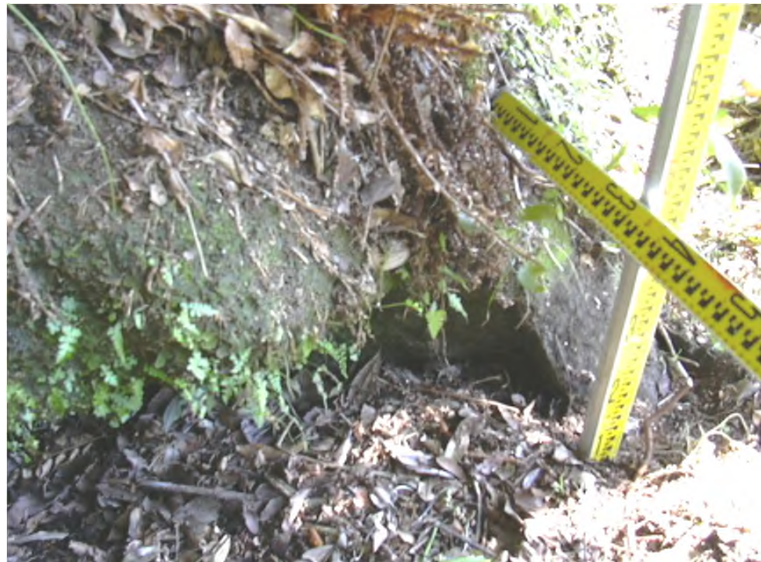
P-2  
右側欠損

【必要な対策工・補修等】 表面処理

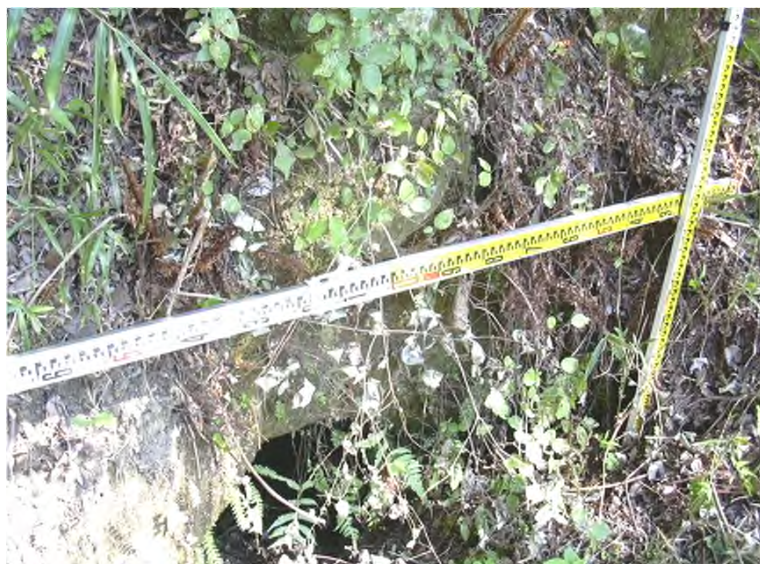
P-2  
天井欠損

【必要な対策工・補修等】 表面処理、亀裂充填

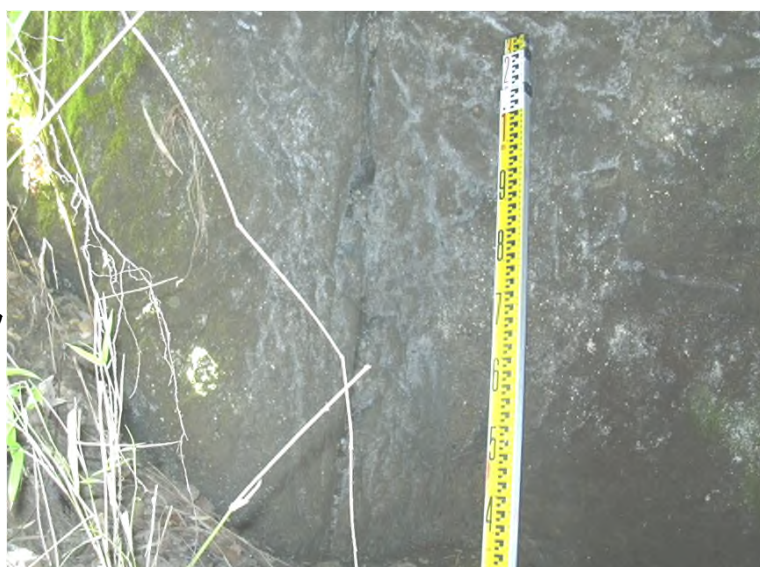
P-3  
左壁クラック

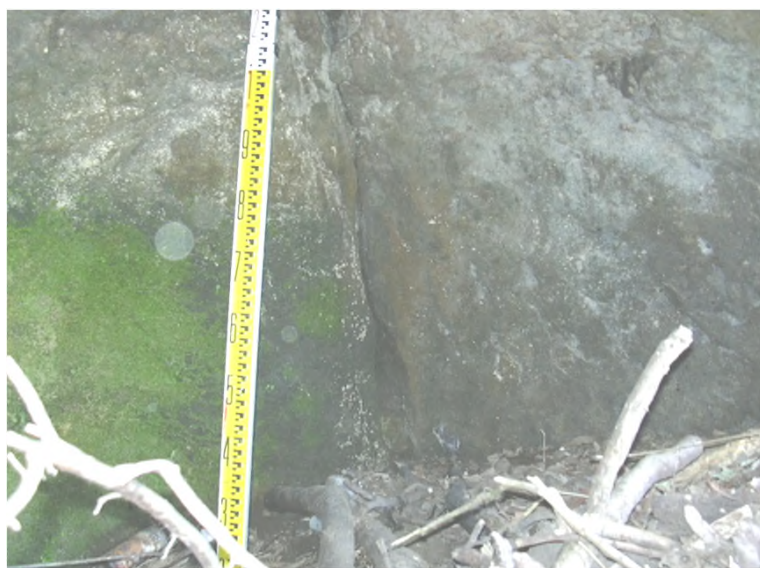
P-4  
右壁  
クラック

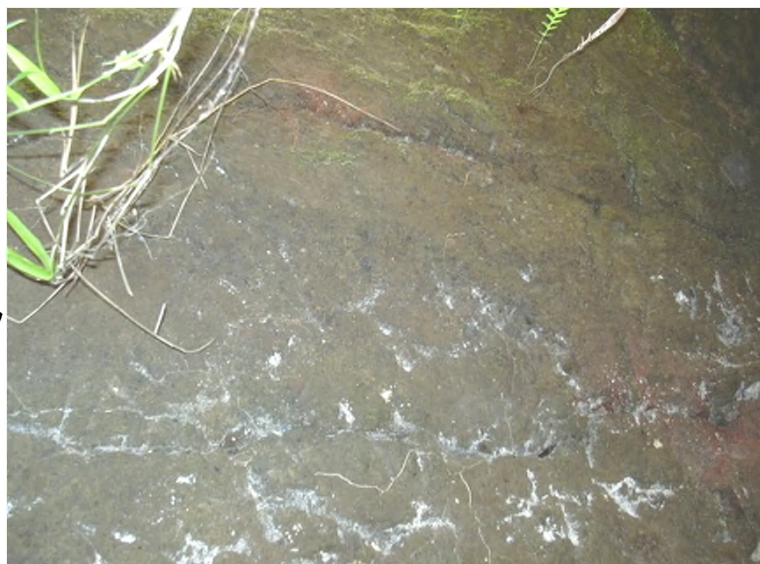
P-5  
天井クラック

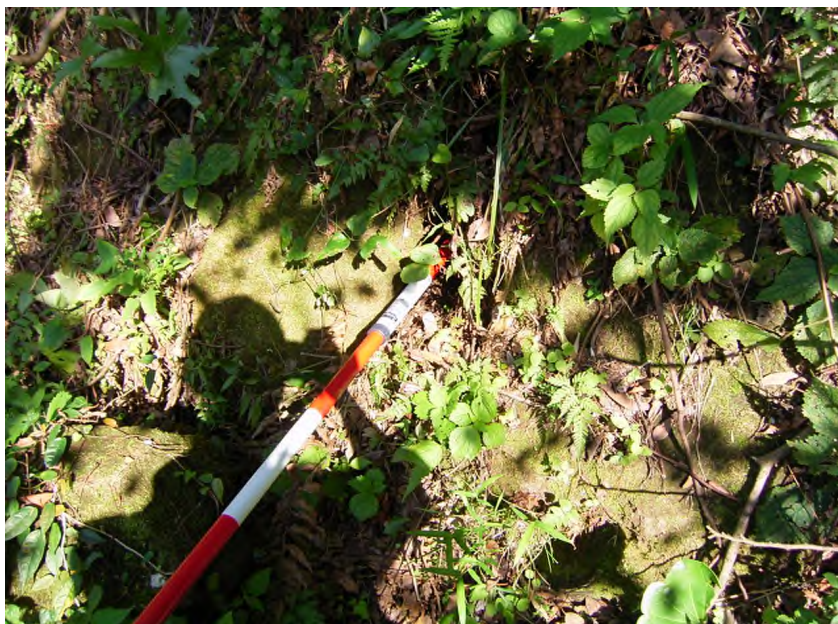
入り口に転石(ふた?)があり、わずかな穴が確認されるのみ

P-2  
入り口に  
確認され  
る穴

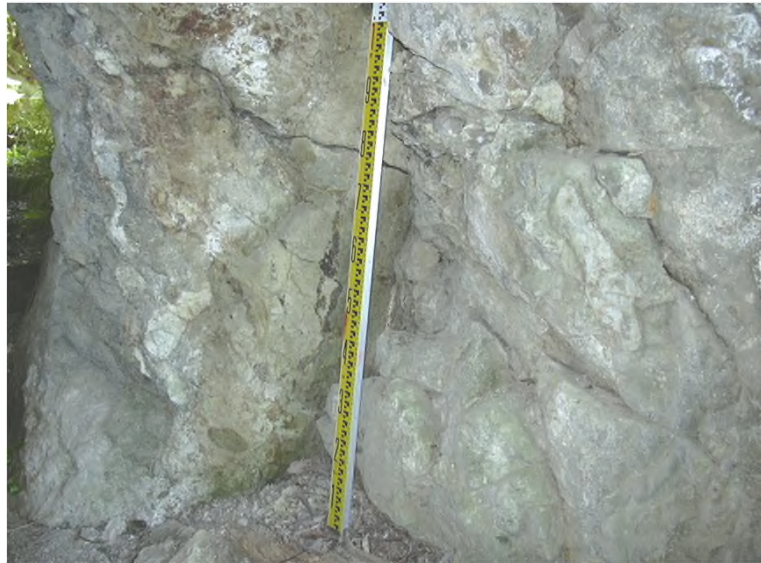
コメント(応急処置の必要性、その他特異性など)  
No.34とつながっている。  
壁面天井に木根の入り込んだ割れ目が発達、水平・縦方向の開口亀裂も多く崩壊の可能性有り。

P-4  
正面右  
クラック

【必要な対策工・補修等】 木根除去、表面処理、亀裂充填

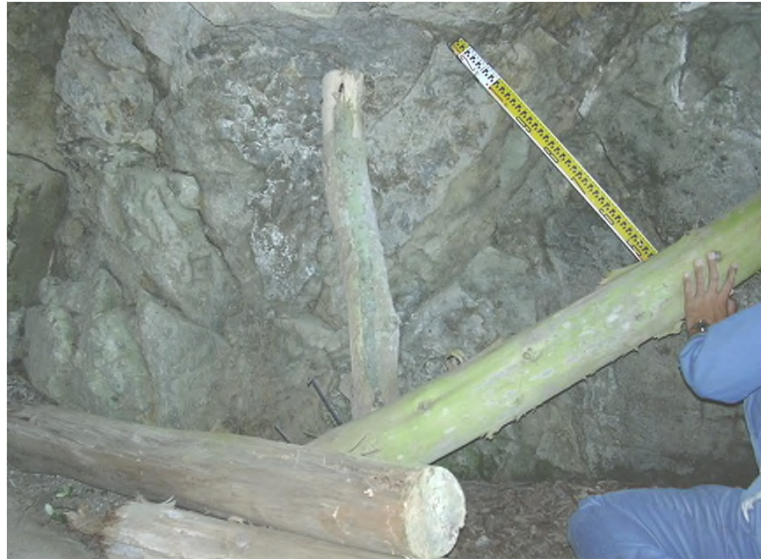
P-5  
右壁  
クラック

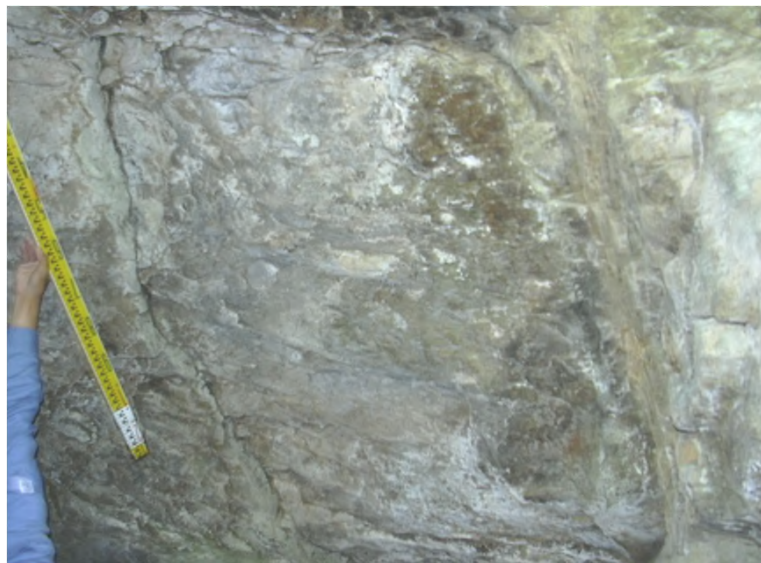
P-6  
天井剥離

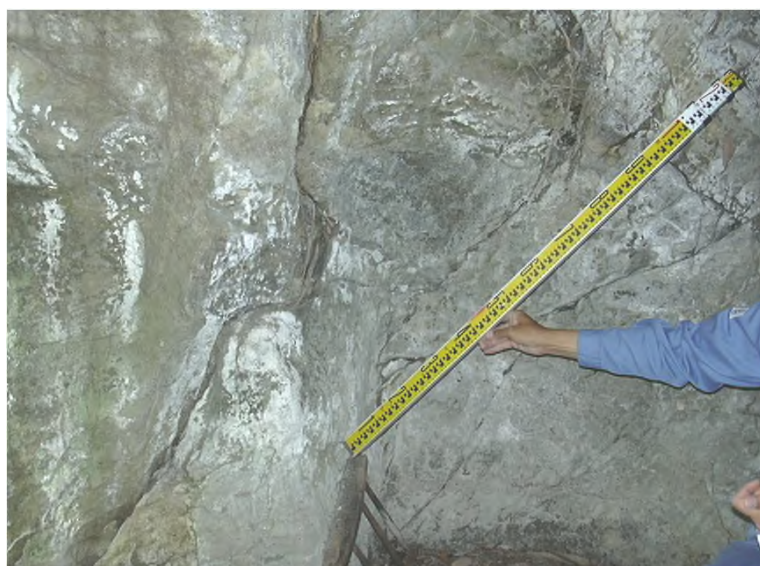
P-7  
左壁手前  
クラック  
木根

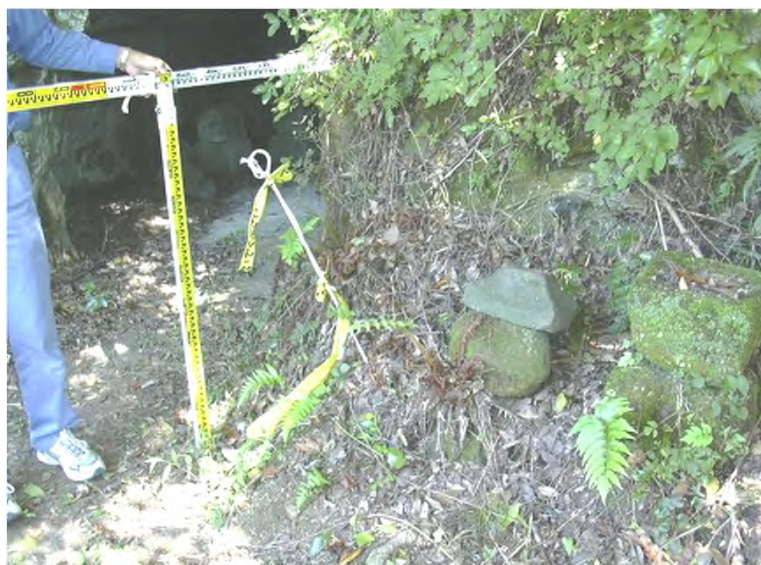
P-3  
左壁欠損

【必要な対策工・補修等】 木根除去、亀裂充填、表面処理

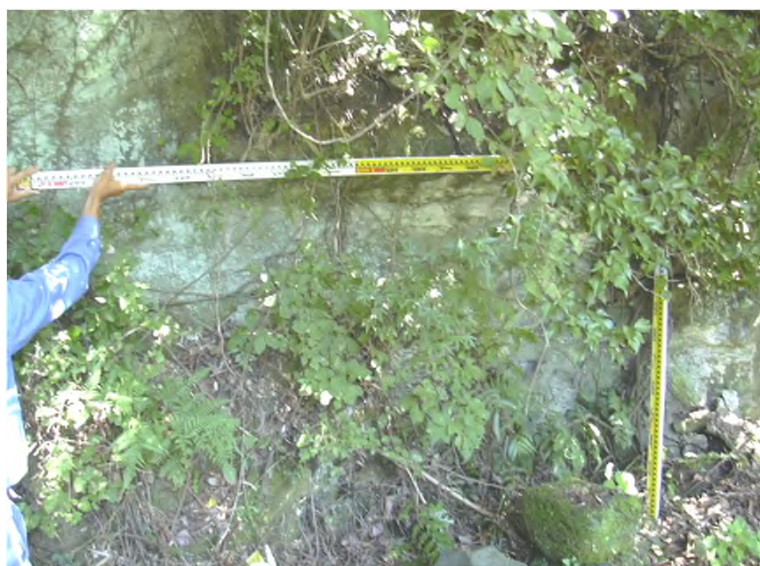
コメント (応急処置の必要性、その他特異性など)  
 上部に木が生えており、木根が岩の割れ目に入っている。  
 これにより、やぐら上部から岩が落ちてくる可能性がある。

P-4  
天井欠損

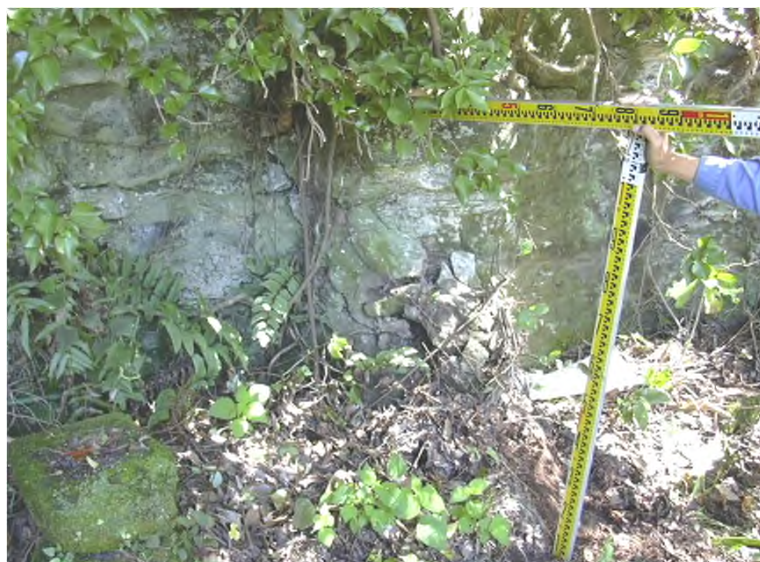
P-5  
右壁欠損

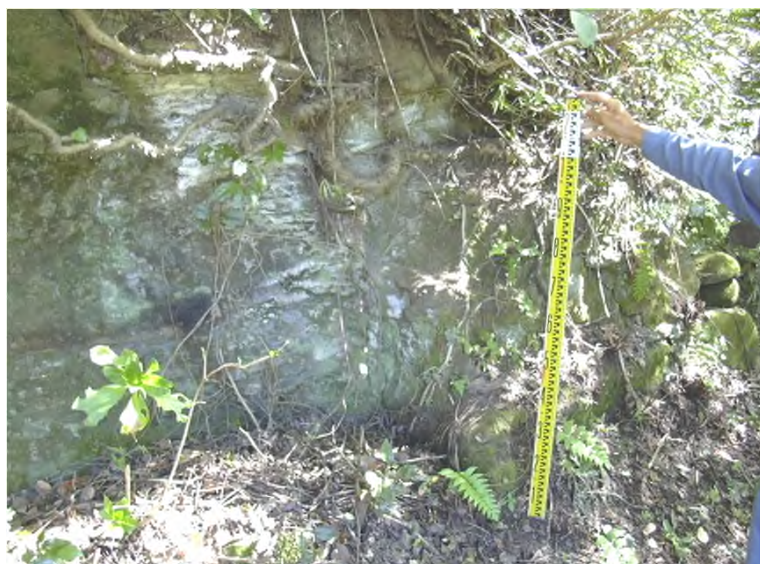
コメント (応急処置の必要性、その他特異性など)  
 正面壁のみ形を残す程度のやぐらで破損著しい。  
 屋根上部の地山の整備が必要である。また低木の除去、露岩のクラック補修が望ましい。

P-2  
右壁欠損

【必要な対策工・補修等】 木根除去、一部亀裂充填、表面処理

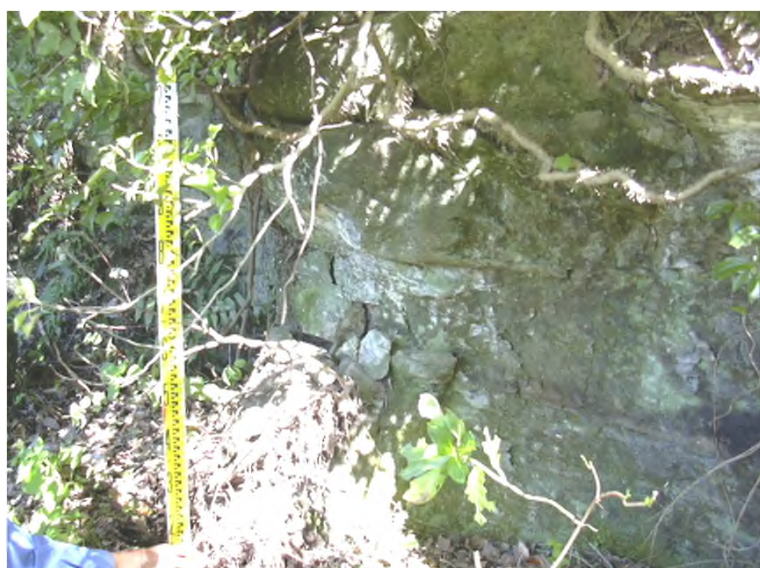
P-3  
左壁欠損

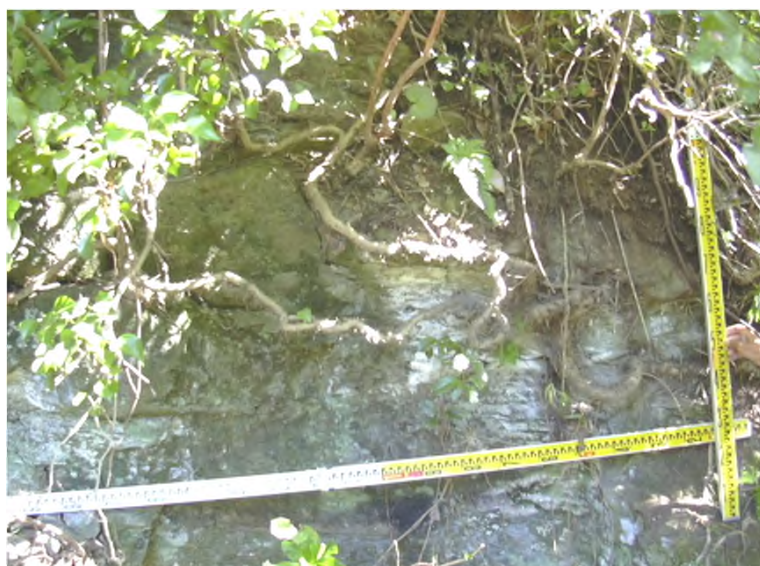
P-4  
天井欠損  
木根

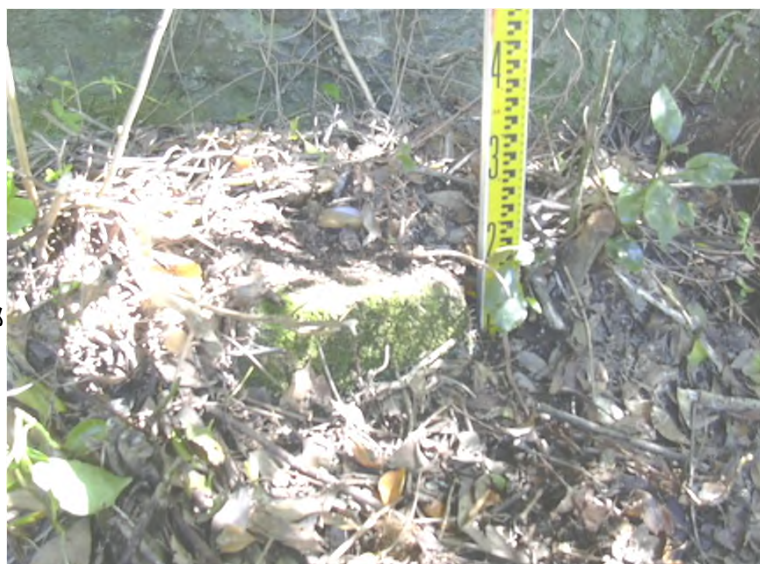
P-5  
正面壁上部  
木根  
クラック

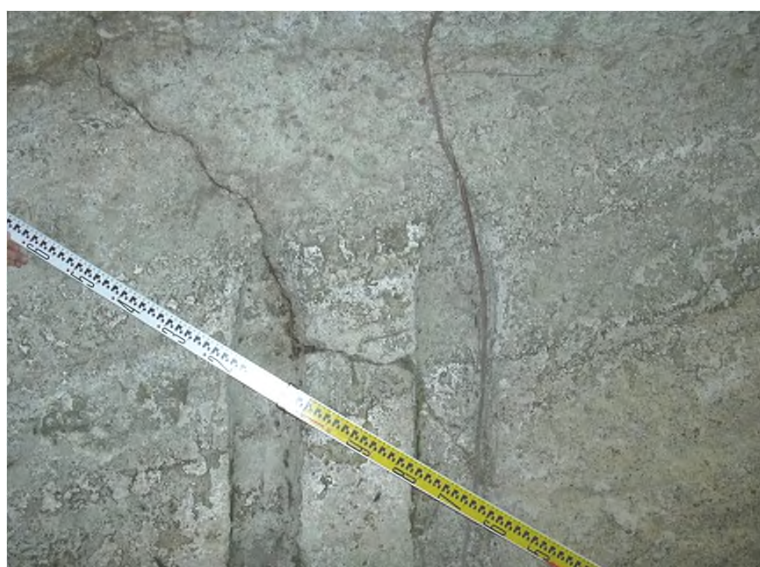
コメント(応急処置の必要性、その他特異性など)  
 No.27~27"は一体として対策検討。  
 支柱が設置されている。  
 今後、クラックの拡大に伴い壁面および天井の崩落が考えられるため、クラックの補修が必要。  
 また、木根の除去も望まれる。  
 【必要な対策工・補修等】 木根の除去、表面処理、亀裂充填

P-3  
右壁の  
クラック

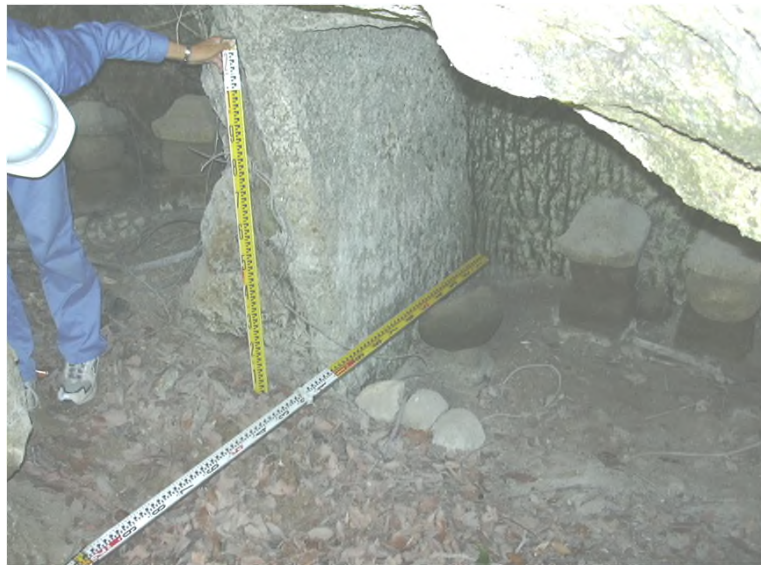
P-4  
左壁欠損  
天井欠損

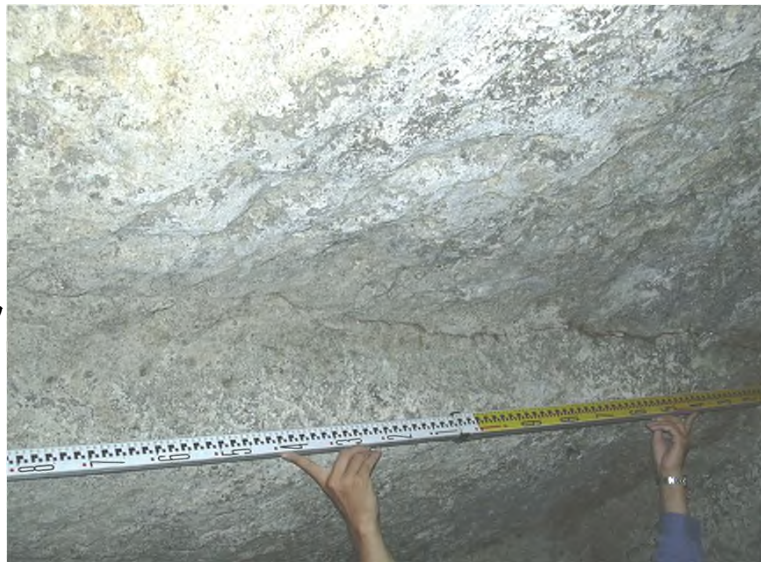
P-5  
天井クラック

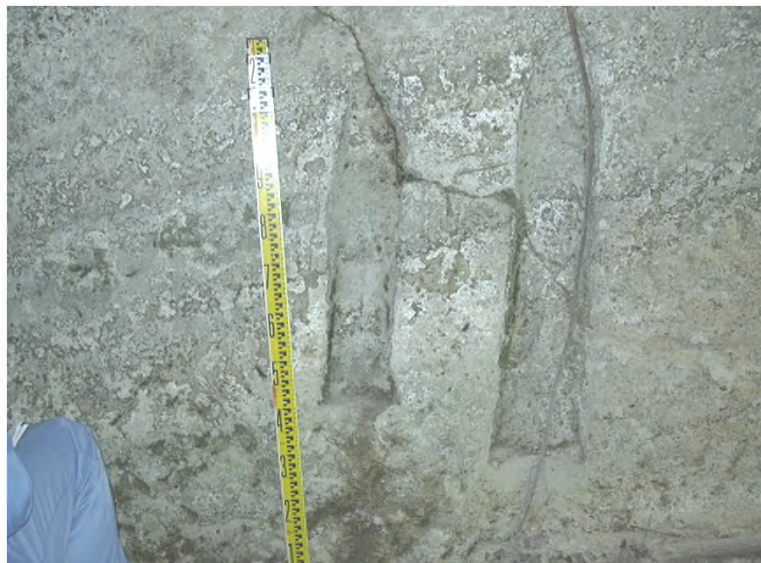
P-6  
右壁の穴

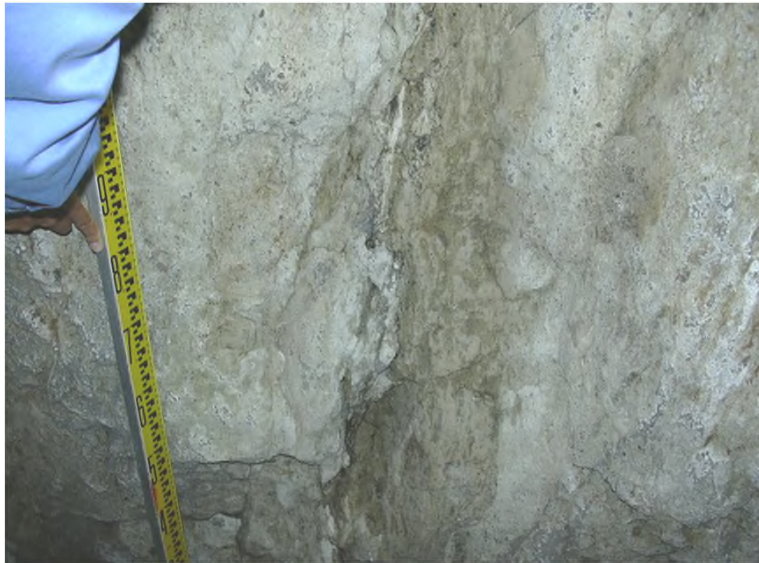
コメント(応急処置の必要性、その他特異性など)  
No.27と一体として検討。  
今後天井の亀裂が拡大、または右壁の欠損が原因で崩落が生じる危険がある。

P-4  
天井  
クラック  
正面の溝

【必要な対策工・補修等】 亀裂充填、木根除去、表面処理

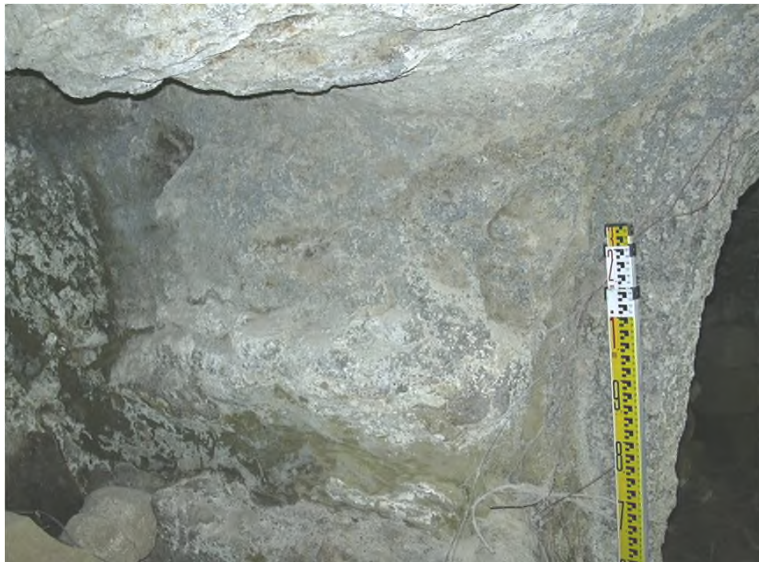
P-5  
右壁の溝  
剥離  
欠損

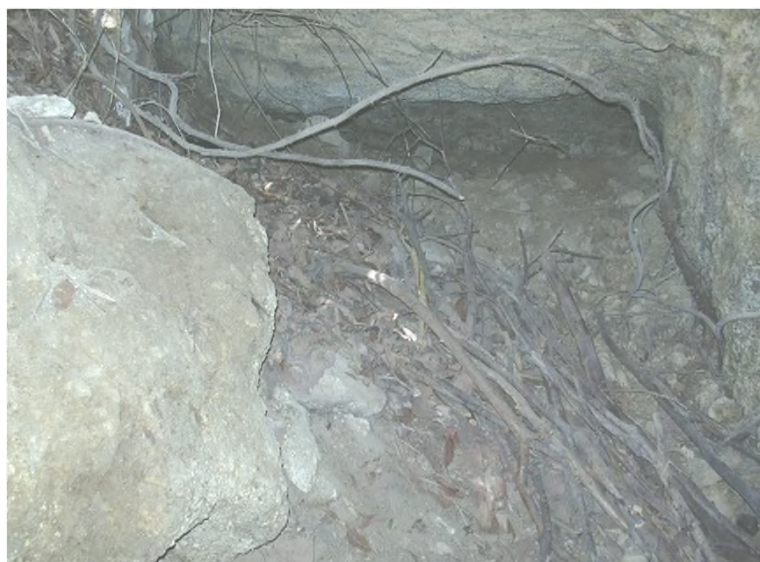
コメント (応急処置の必要性、その他特異性など)  
土砂の堆積により、調査不可。

P-2  
埋没状況

【必要な対策工・補修等】 木根の除去、表面処理、亀裂充填

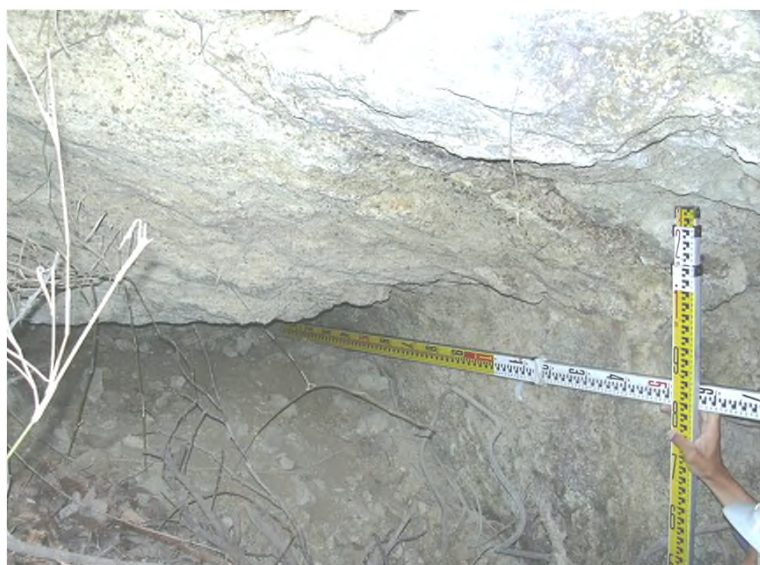
P-3  
天井剥落

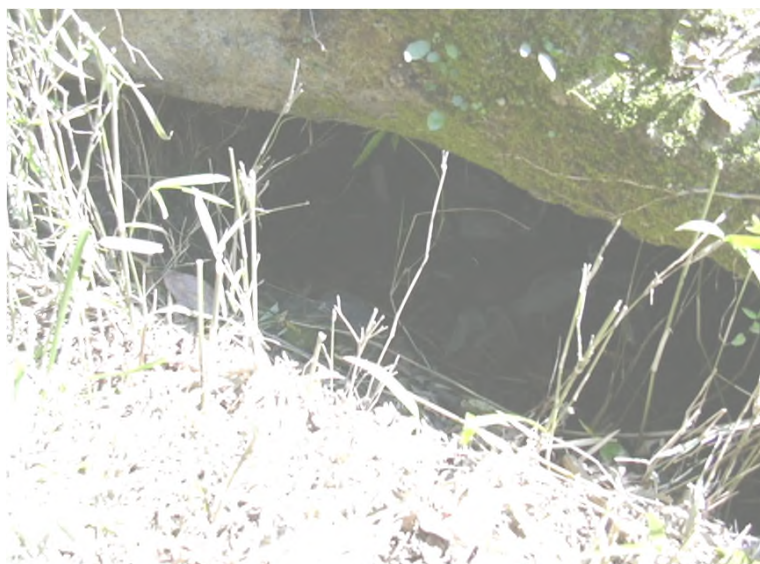
P-2  
土砂堆積

【必要な対策工・補修等】 表面処理

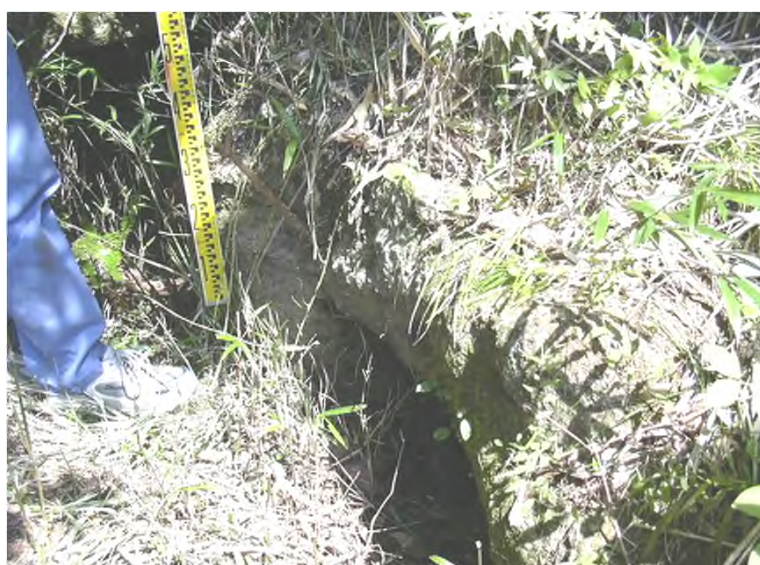
P-3  
天井欠損  
木根手前

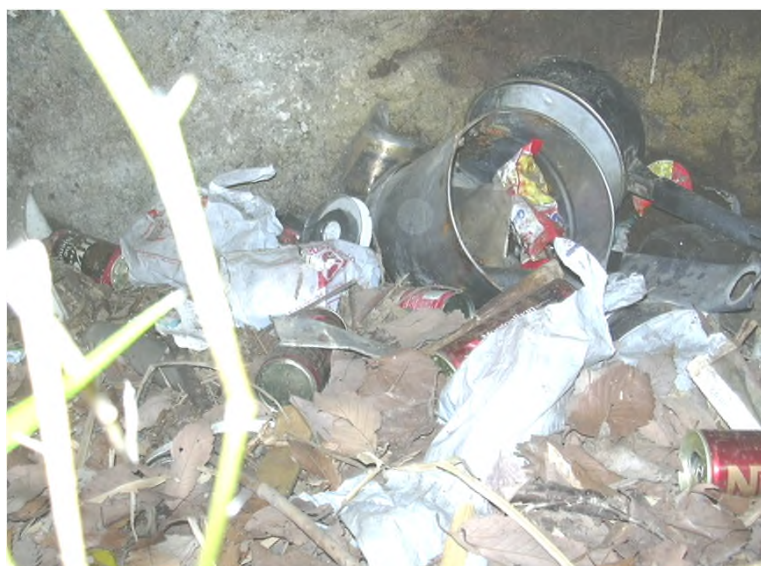
P-4  
やぐら内  
ゴミ

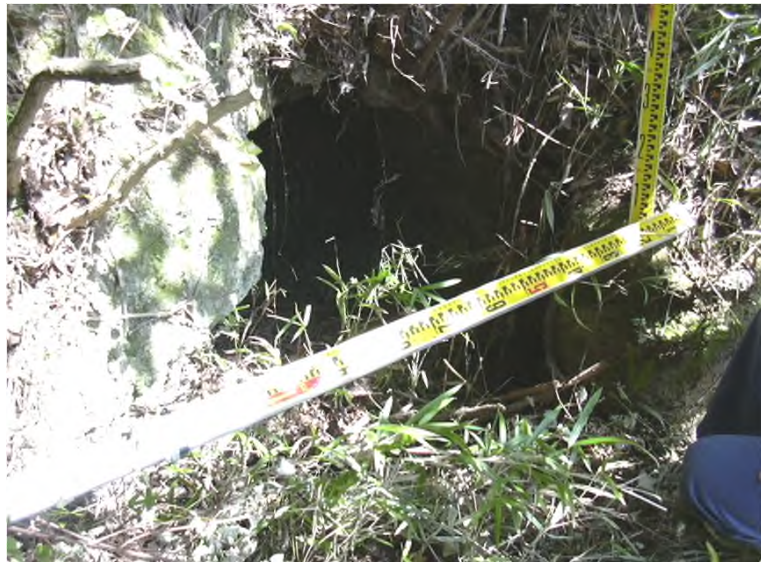
P-2  
天井欠損  
木根

【必要な対策工・補修等】 天井部…右側の木根除去・水平亀裂充填  
表面処理

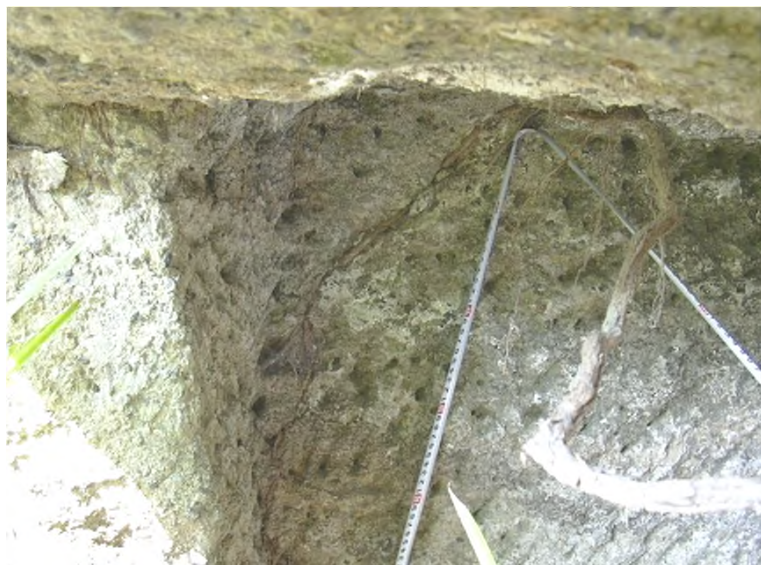
P-3  
左壁  
クラック  
(手前)

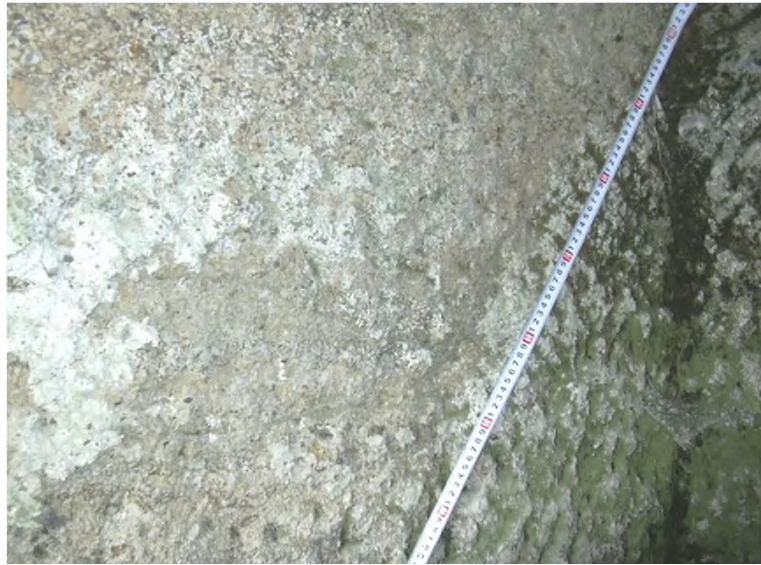
P-4  
左壁  
クラック  
(奥)

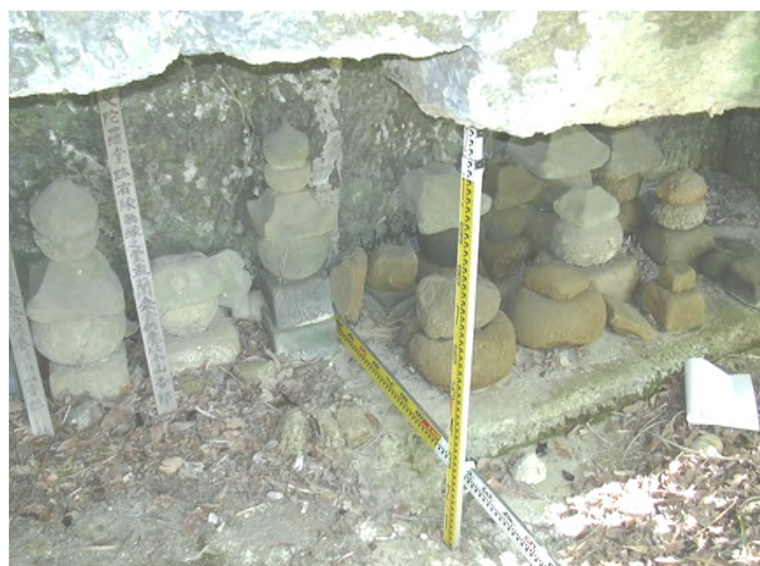
コメント(応急処置の必要性、その他特異性など)  
 右壁欠損しNo.30と一体化。  
 これにより落盤の恐れがある。右壁のあった位置に支柱を設置することが望ましい。

P-3  
右壁欠損

【必要な対策工・補修等】 表面処理、木根除去、No.29・30での応力検討。

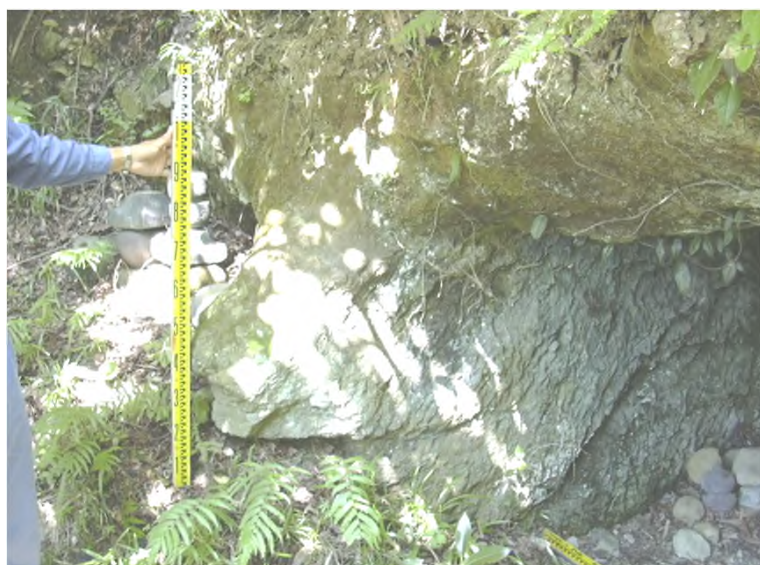
P-4  
左壁  
クラック

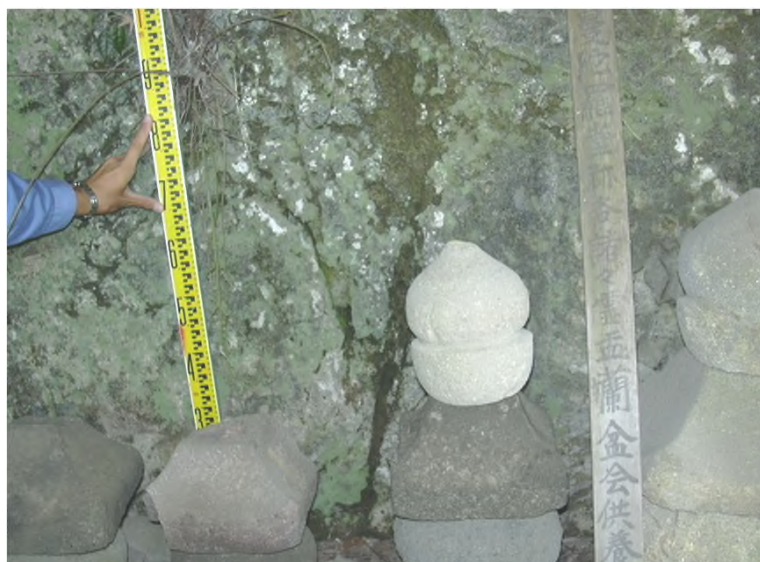
P-5  
正面右  
クラック

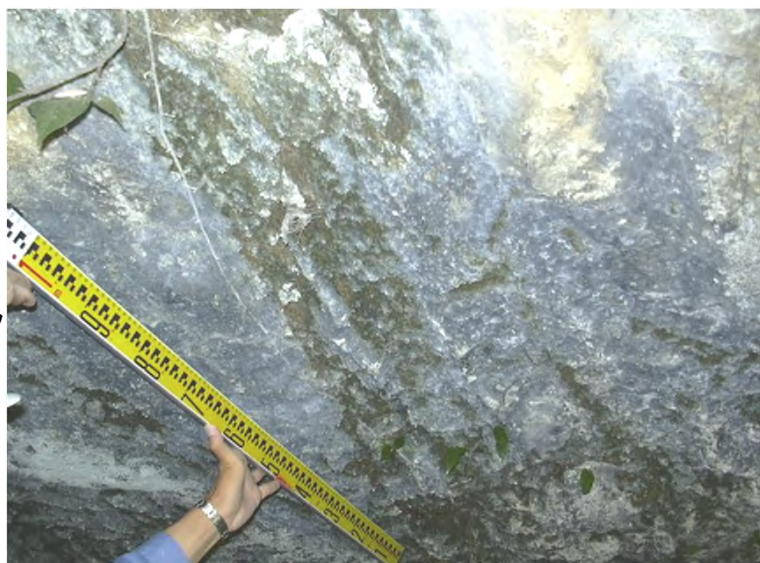
P-6  
天井クラック

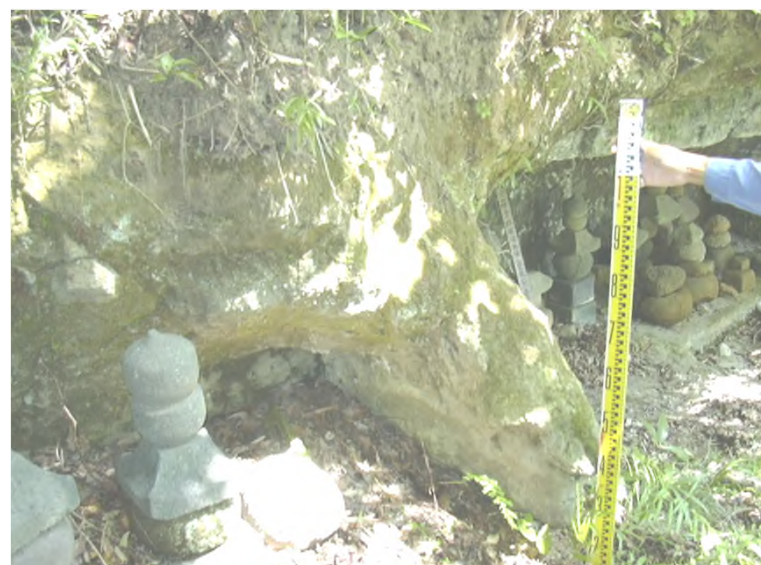
P-3  
右壁欠損

【必要な対策工・補修等】 亀裂充填、表面処理

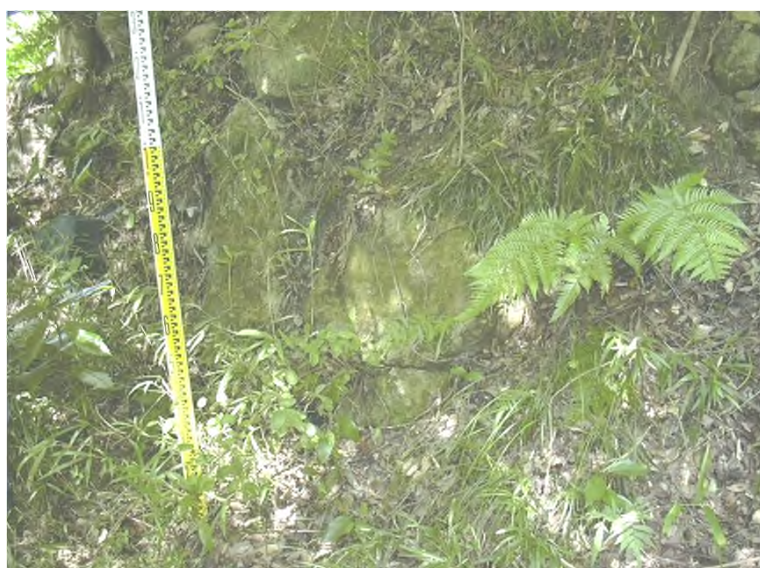
P-4  
左壁欠損

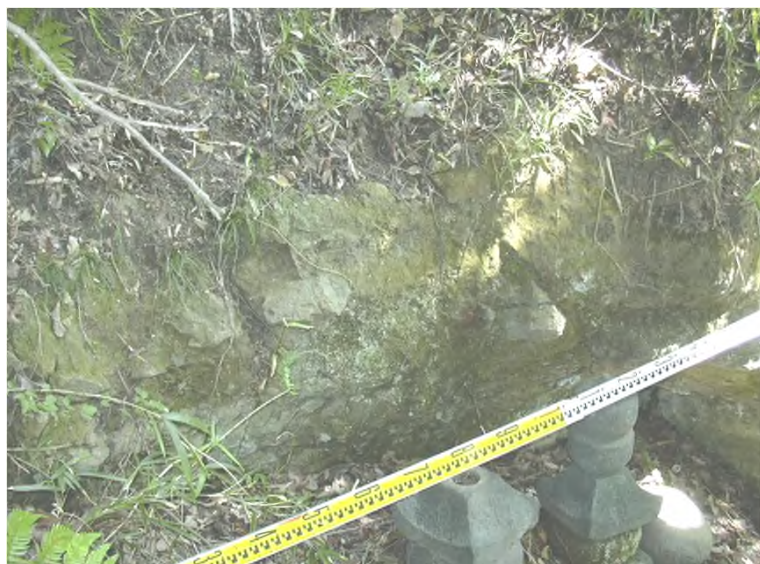
P-5  
天井欠損

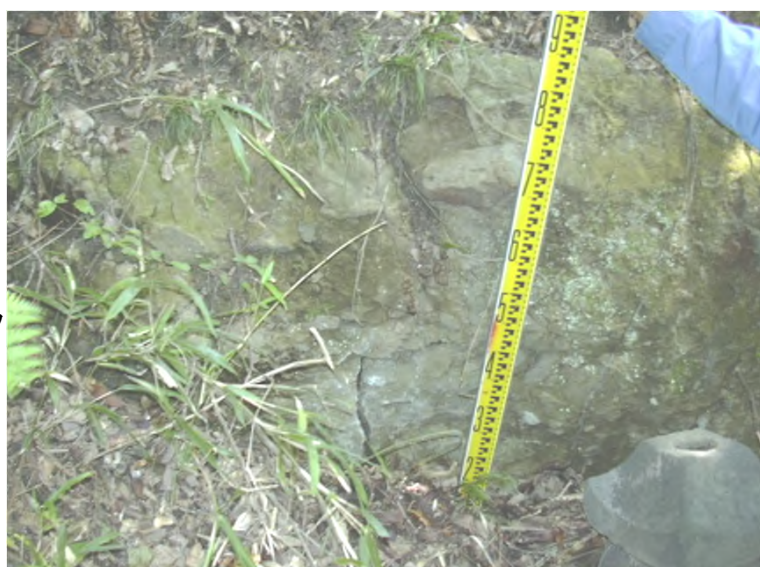
P-6  
正面クラック

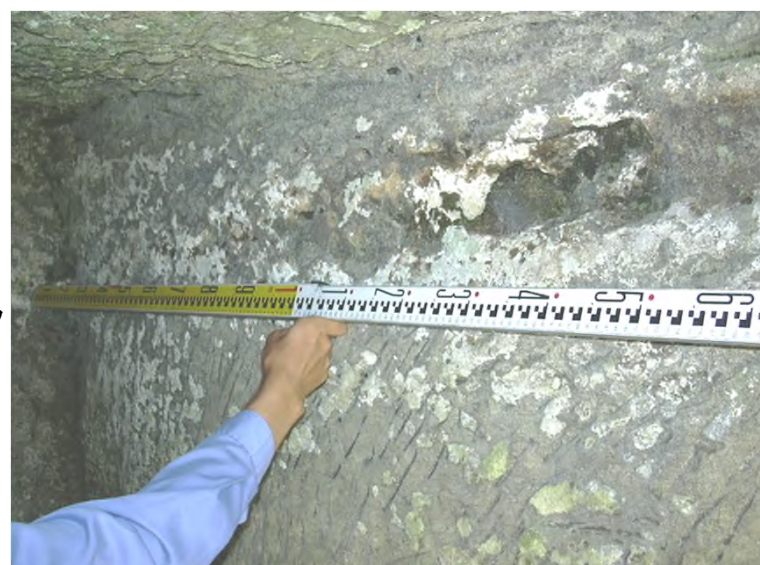
P-3  
右壁クラック

【必要な対策工・補修等】 表面処理、No.29・30一体としての応力検討

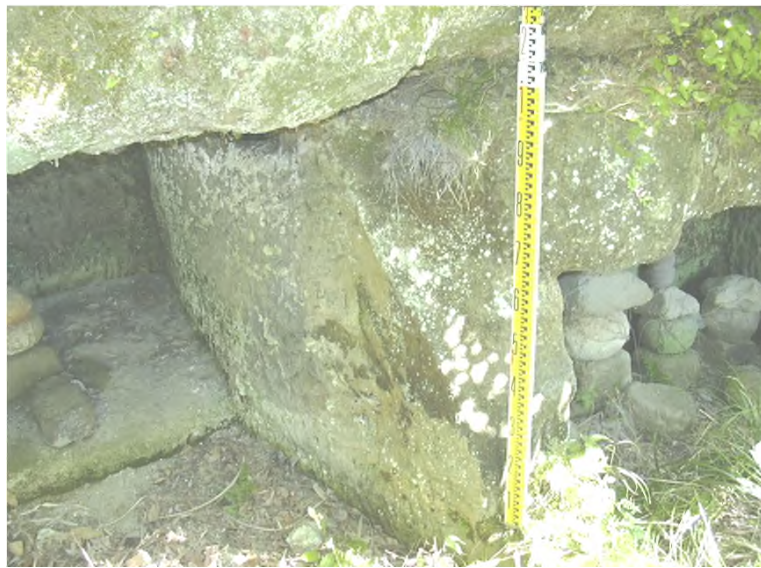
P-4  
右壁欠損

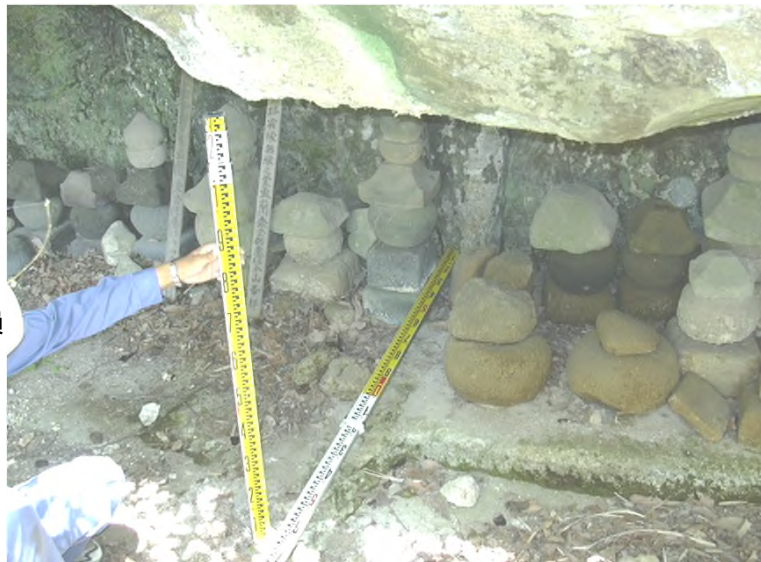
コメント(応急処置の必要性、その他特異性など)  
 左壁欠損しNo.29と一体化。  
 左壁欠損は人為的なものと考えられ、支柱を立てるなどの補強が望ましい。

P-5  
左壁欠損

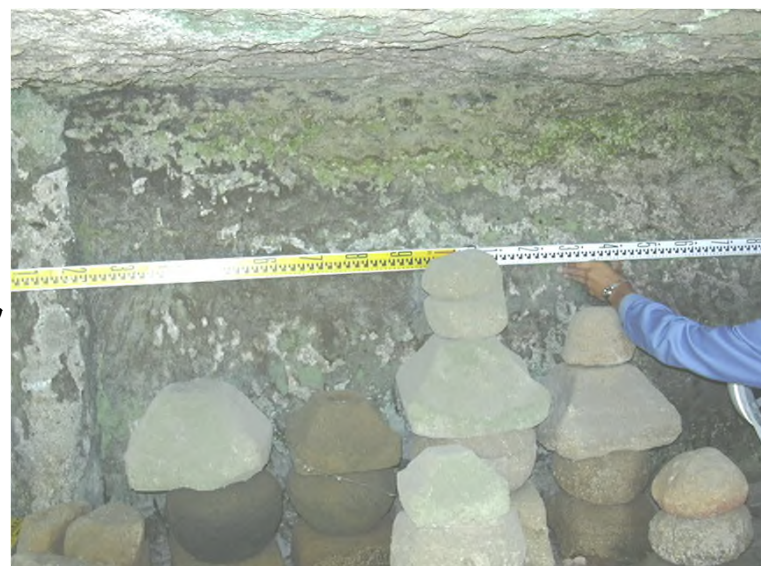
P-6  
正面クラック

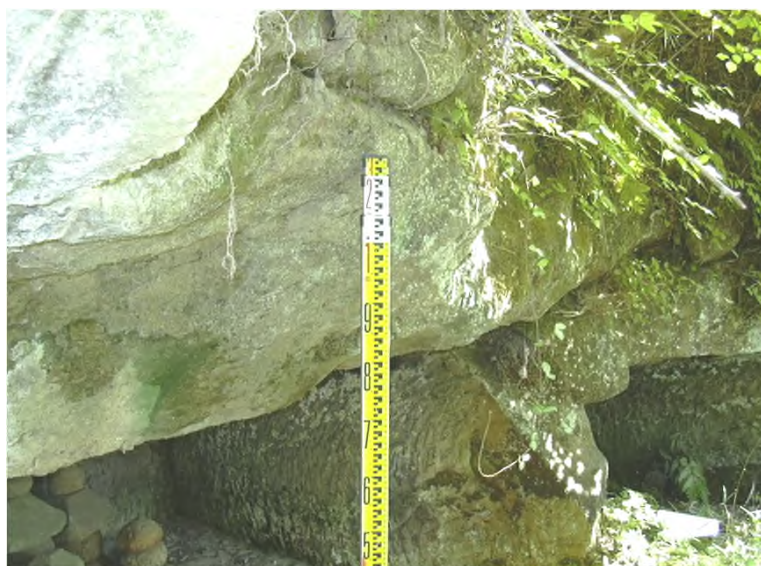
P-7  
天井欠損
