まんだら堂やぐら群現況調査票

| NO. | 23 | A群 1 列 左から | 7 番目 | 区分ランク | 4 |

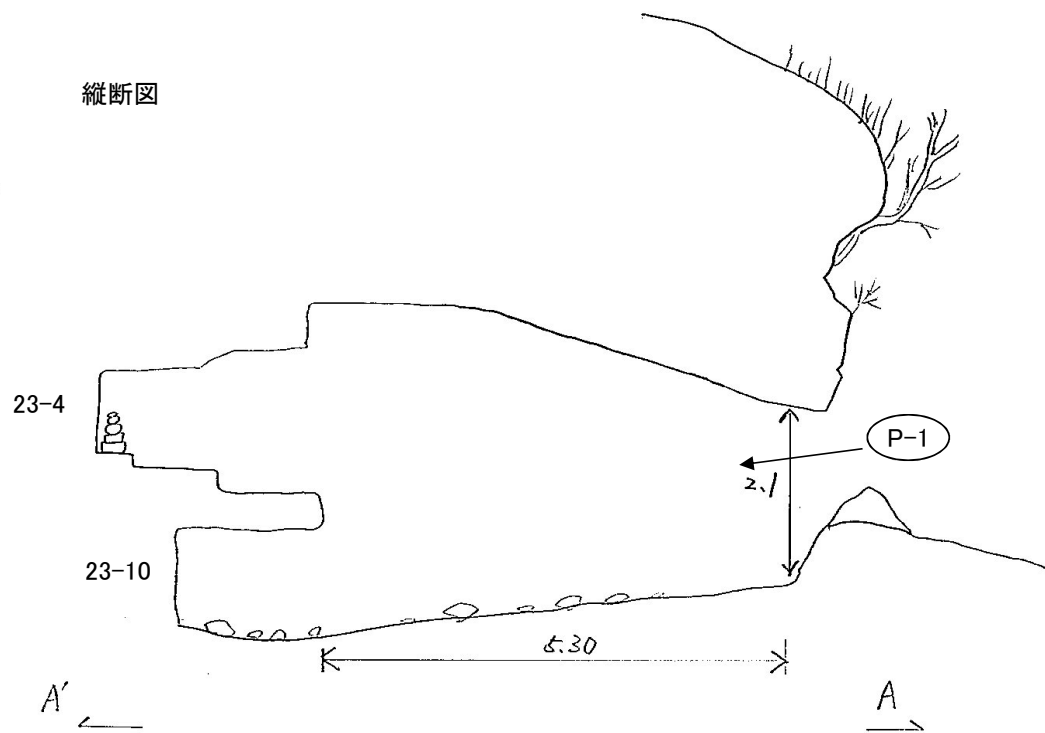
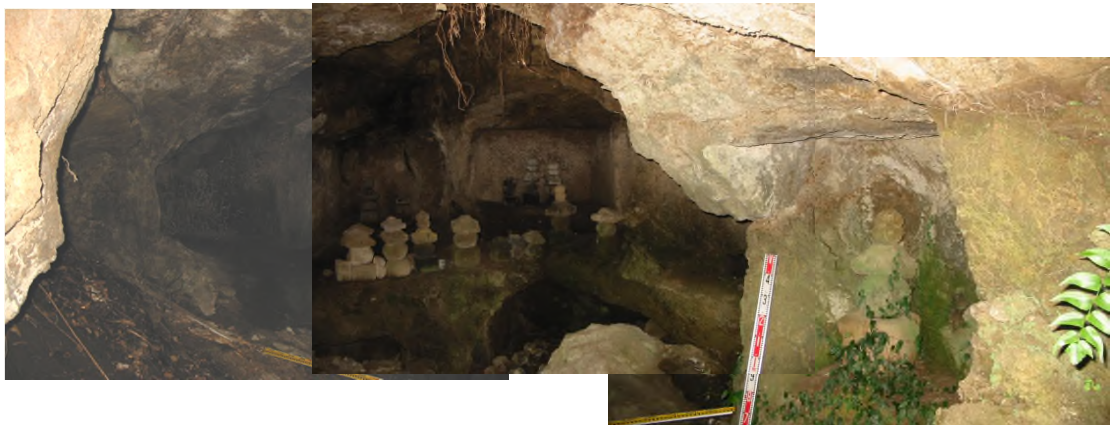
コメント(応急処置の必要性、その他特異性など)  
12のやぐらが集合している。  
入口に開口亀裂有り。

【必要な対策工・補修等】 入口…亀裂充填、木根除去  
内部…亀裂充填、表面処理  
内部測量を行い、応力等の検討を実施

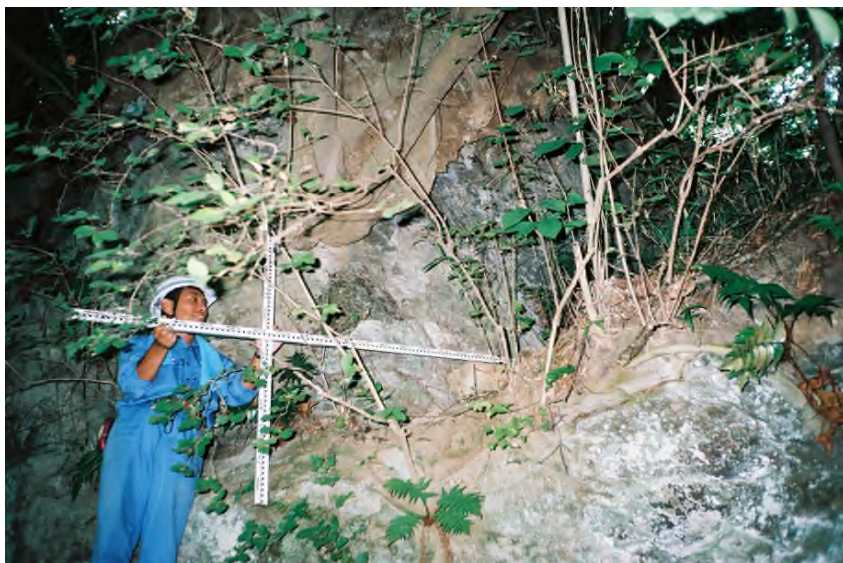
P-1  
全景

コメント (応急処置の必要性、その他特異性など)  
 上方の土砂と木根がかなりオーバーハングしており、危険である。  
 速やかに除去することが望ましい。

【必要な対策工・補修等】 表面処理、亀裂充填、木根除去

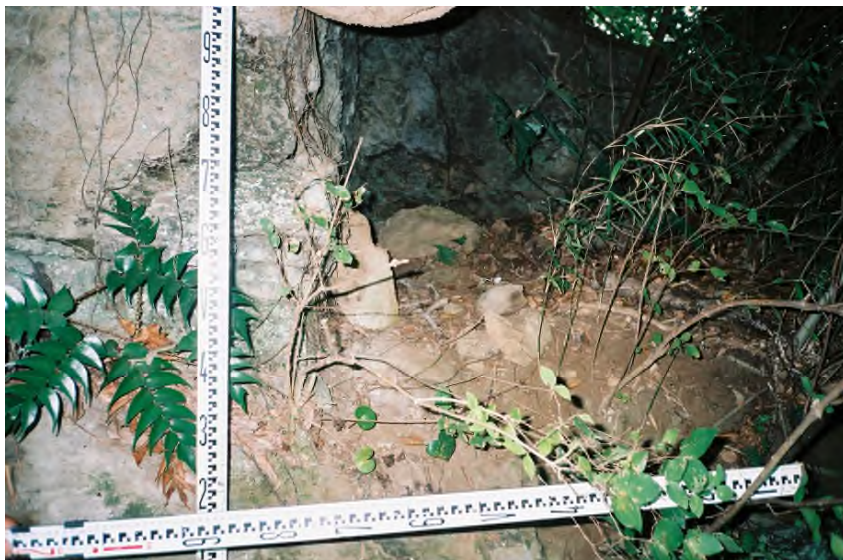
P-2  
左壁欠損

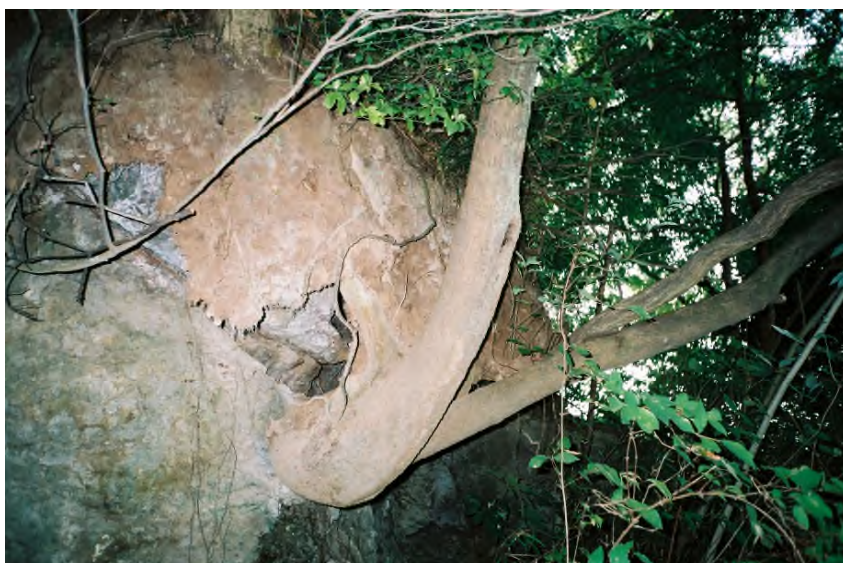
P-3  
上部の  
木根  
表土

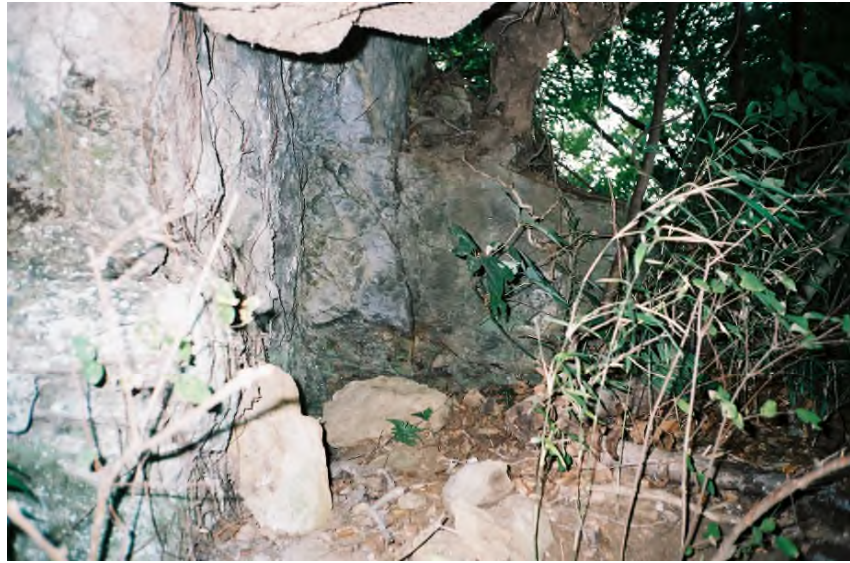
P-4  
右壁の  
クラック

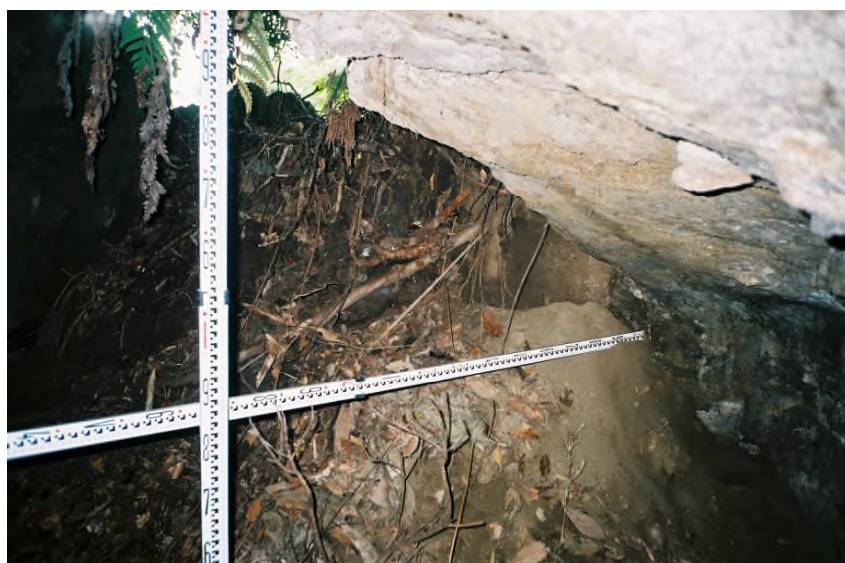
コメント (応急処置の必要性、その他特異性など)  
 天井の左部分が崩落する恐れがあり、補強が必要。  
 奥の穴は、床面が落盤する恐れもある。

P-3  
左壁欠損

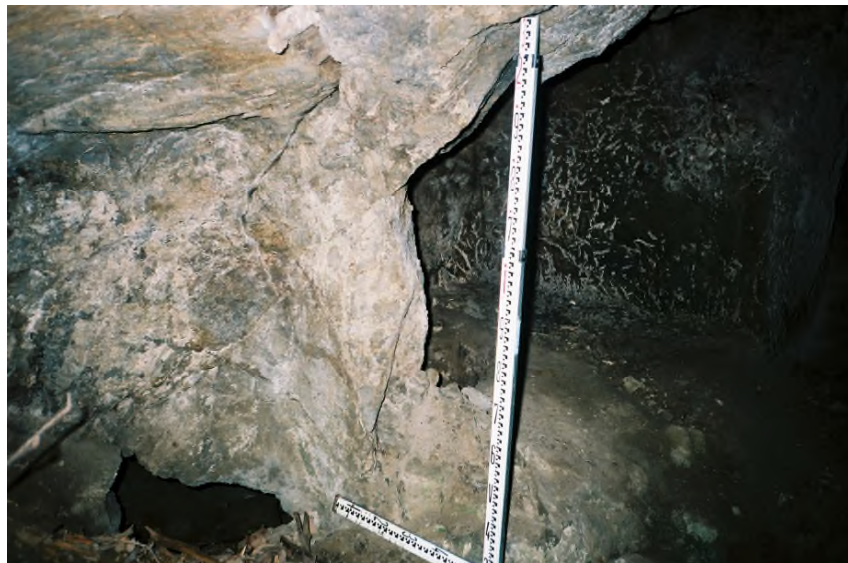
P-4  
右壁欠損

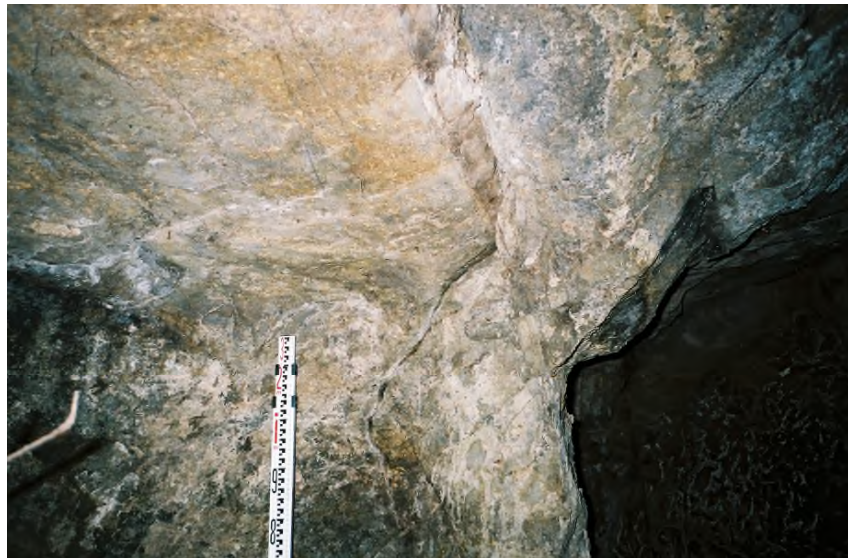
P-5  
奥壁～  
天井の  
クラック

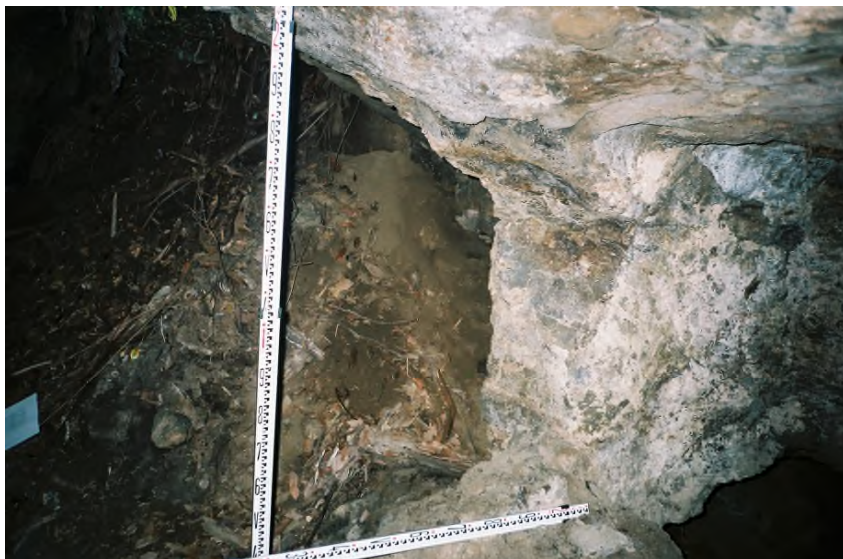
P-2  
左壁欠損

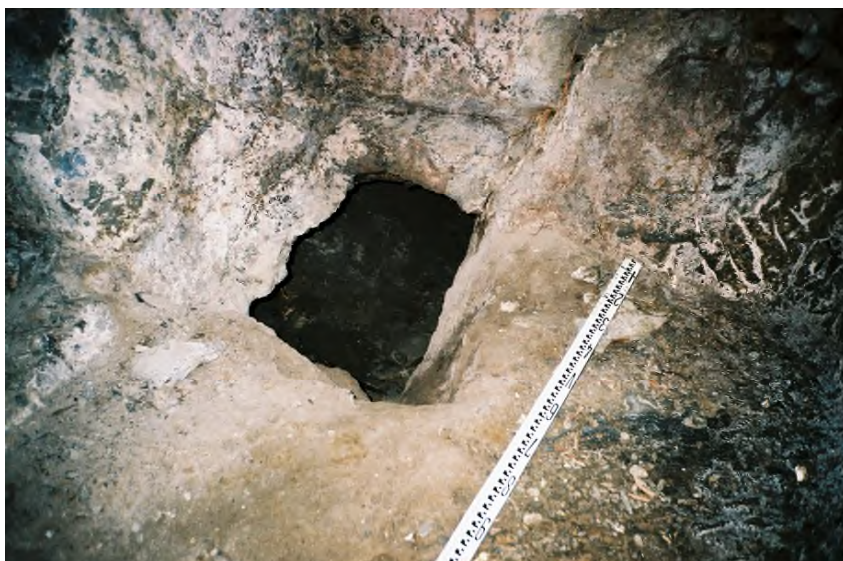
コメント (応急処置の必要性、その他特異性など)  
天井が落盤する恐れがあり、補強が必要。奥の穴は床面が落盤する恐れもある。

P-3  
床面の穴

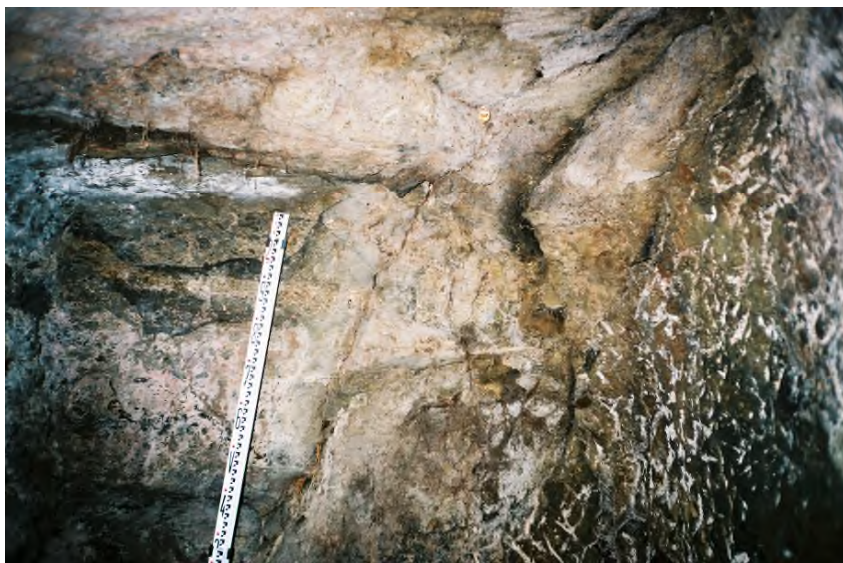
P-4  
正面の  
クラック

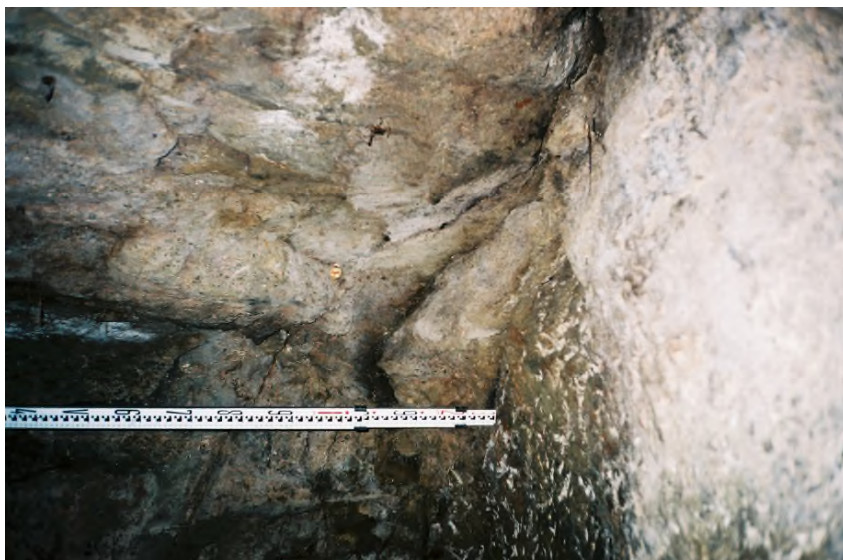
P-5  
右壁の  
クラック  
及び  
天井欠損

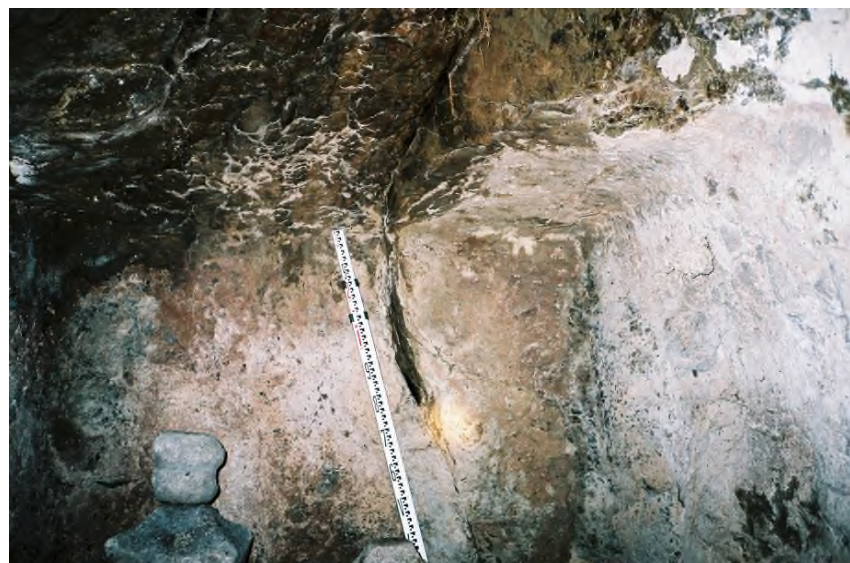
P-3  
正面壁  
クラック

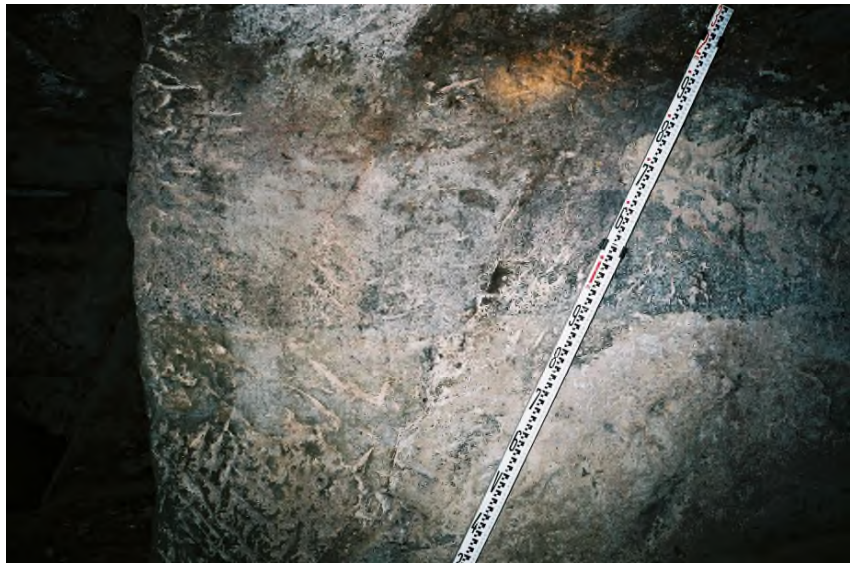
P-4  
左壁  
クラック

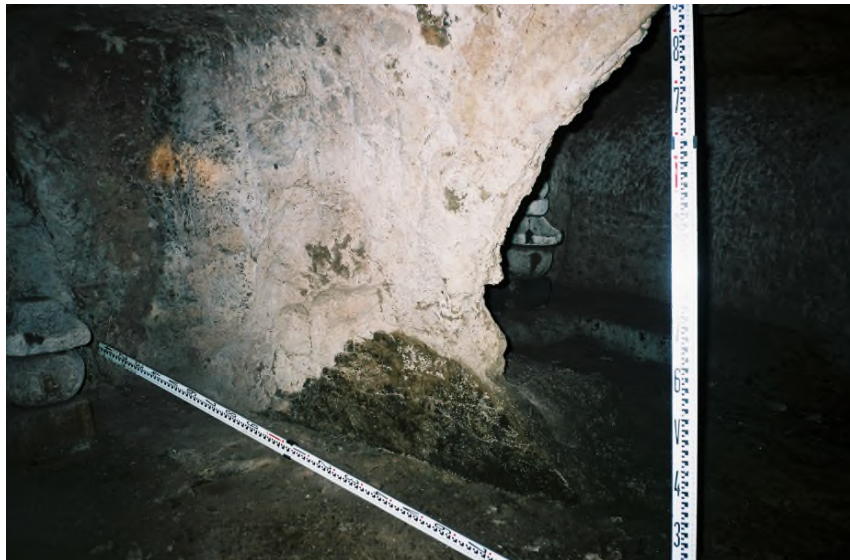
P-5  
右壁欠損

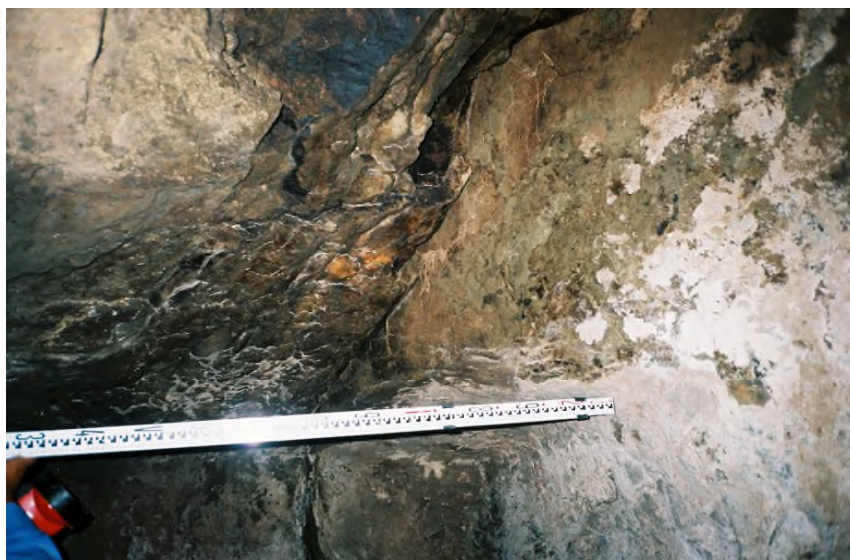
天井のクラックに沿って落盤が考えられる。クラックの補修と天井の補強が必要。

P-6  
天井欠損

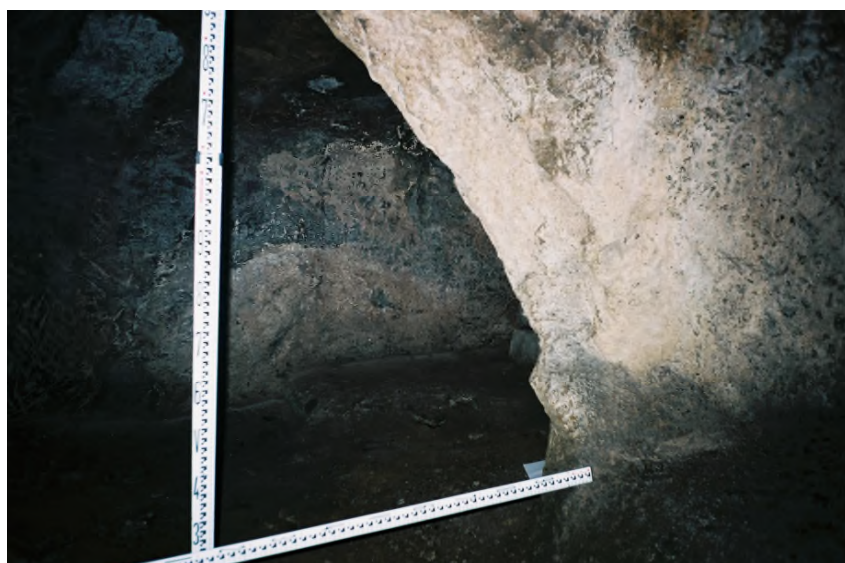
コメント(応急処置の必要性、その他特異性など)  
左壁が欠損していることによる天井の崩落が考えられる。天井を支える補強が必要。

P-3  
左壁欠損

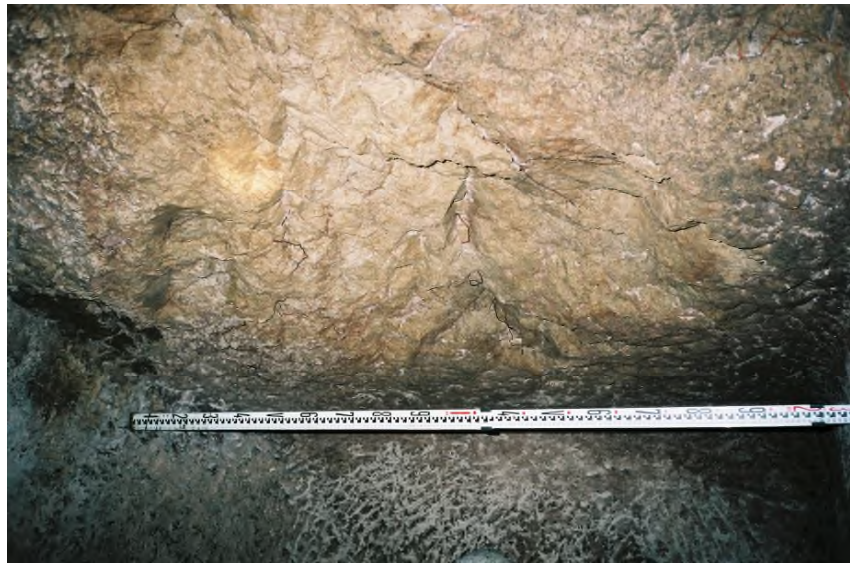
P-4  
天井剥離

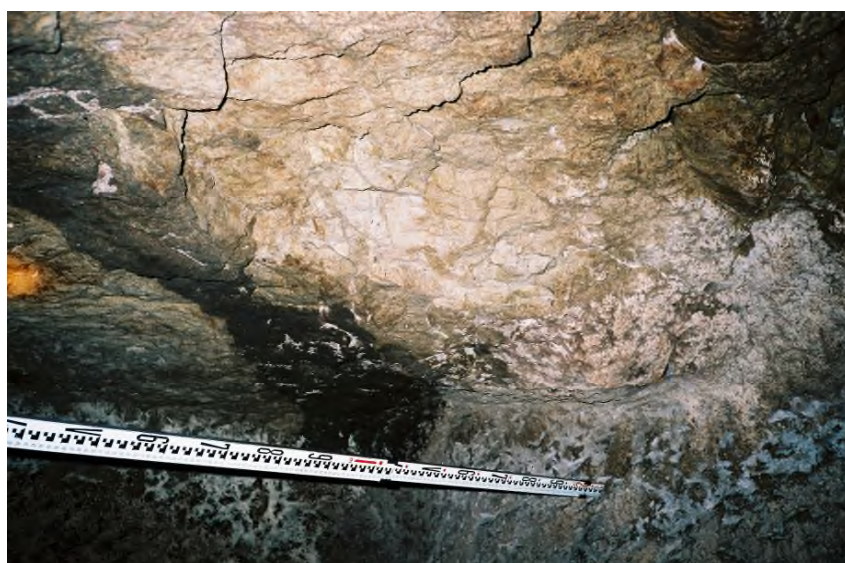
コメント(応急処置の必要性、その他特異性など)  
天井が一部剥落する恐れがあり補修が必要であるが、全体的に堅牢。

P-3  
天井剥離

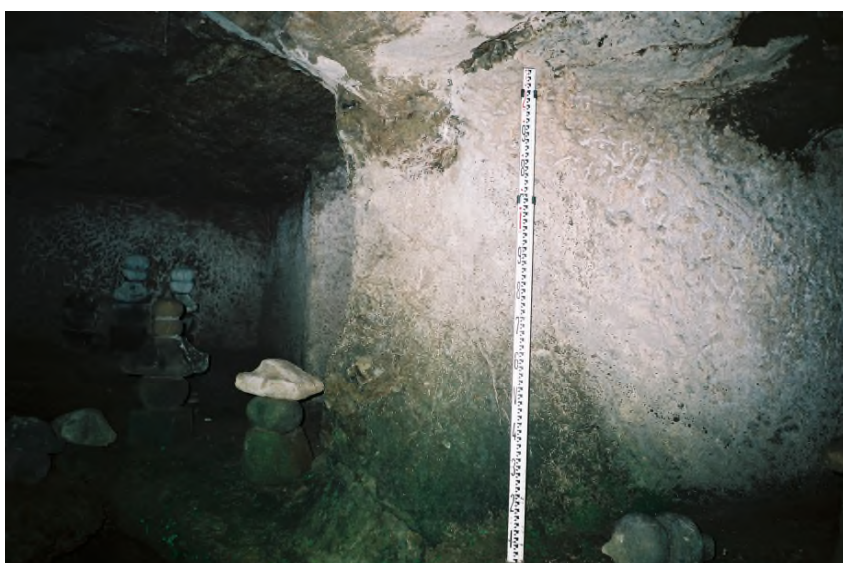
P-3  
左壁欠損

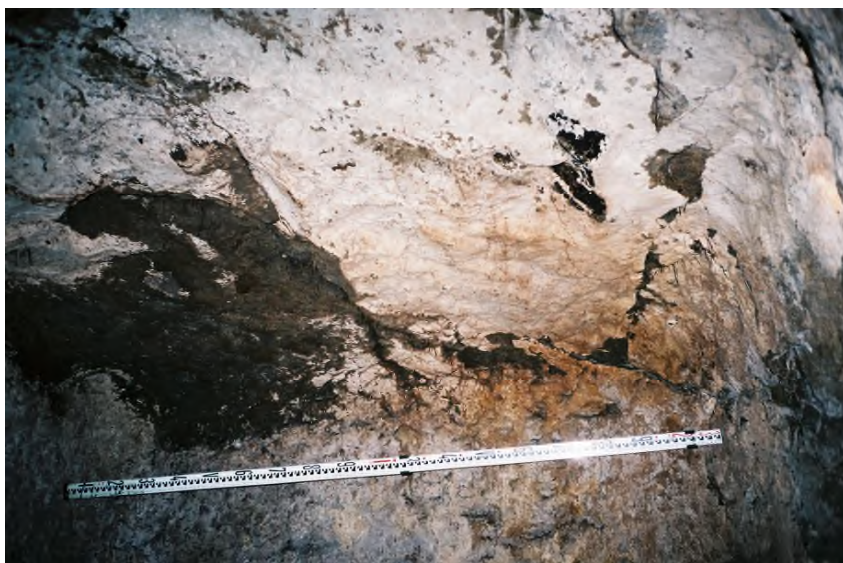
コメント (応急処置の必要性、その他特異性など)  
天井が剥落する恐れがあり、補強が必要。

P-4  
天井の  
クラックと  
欠損

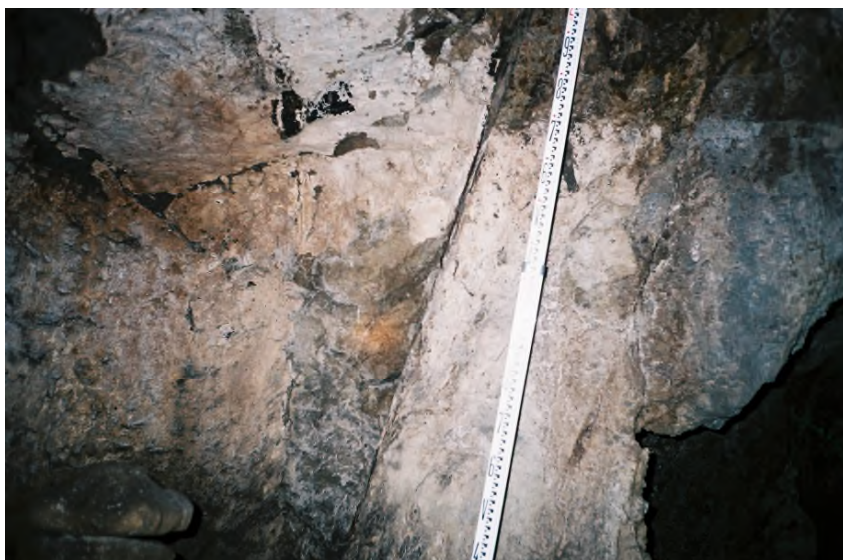
P-5  
右壁欠損

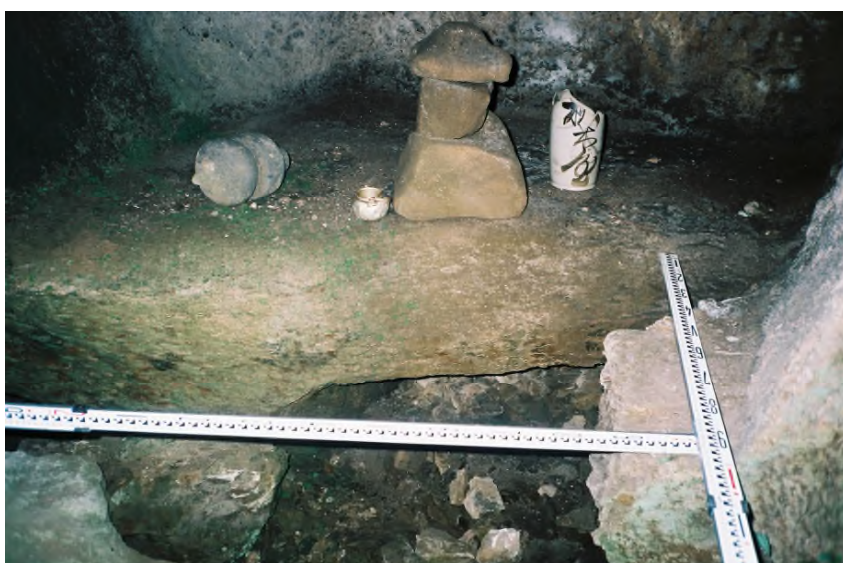
P-6  
床面欠損

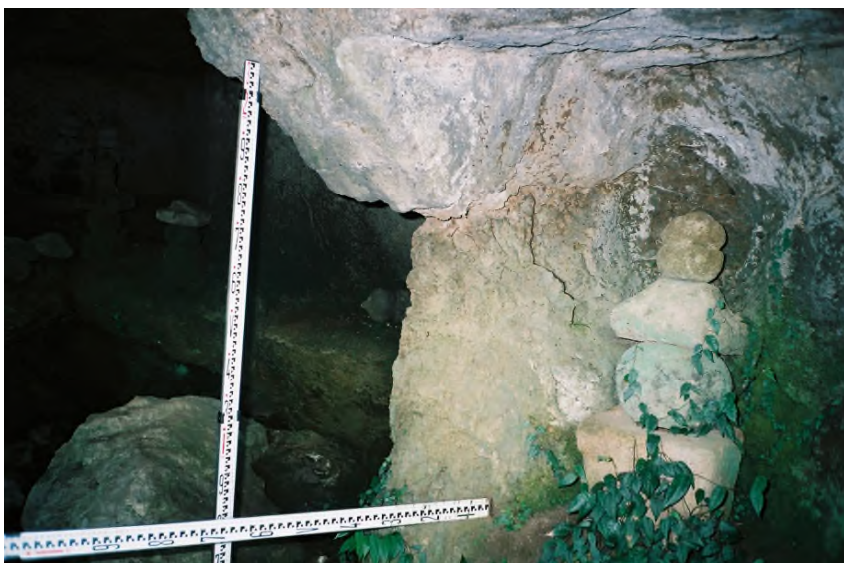
コメント (応急処置の必要性、その他特異性など)  
左壁上部及び床面の崩落の恐れがあり、補修および補強が必要。

P-3  
左壁欠損

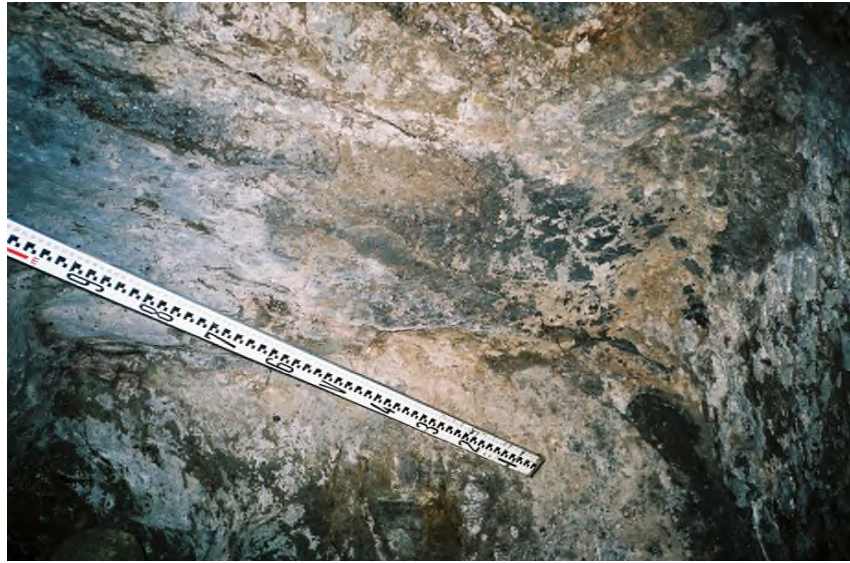
P-4  
天井  
クラック

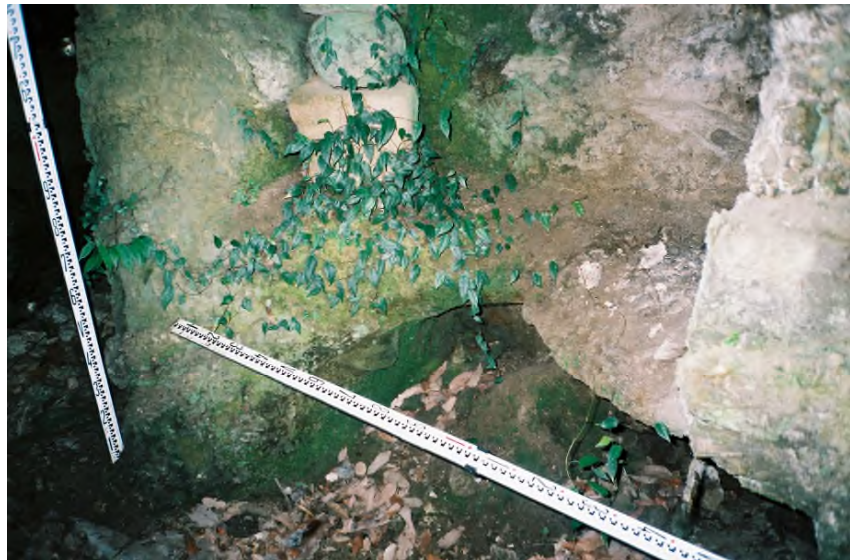
P-5  
床面欠損

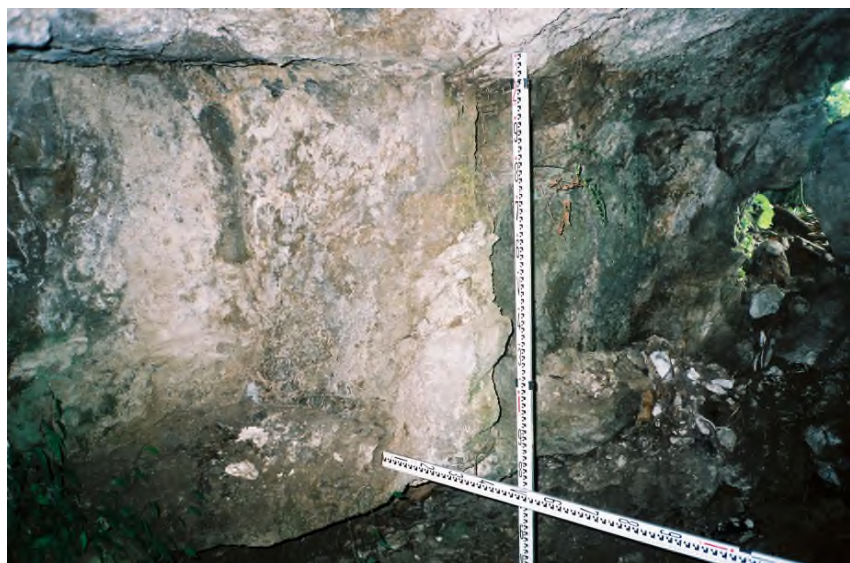
P-6  
右壁欠損

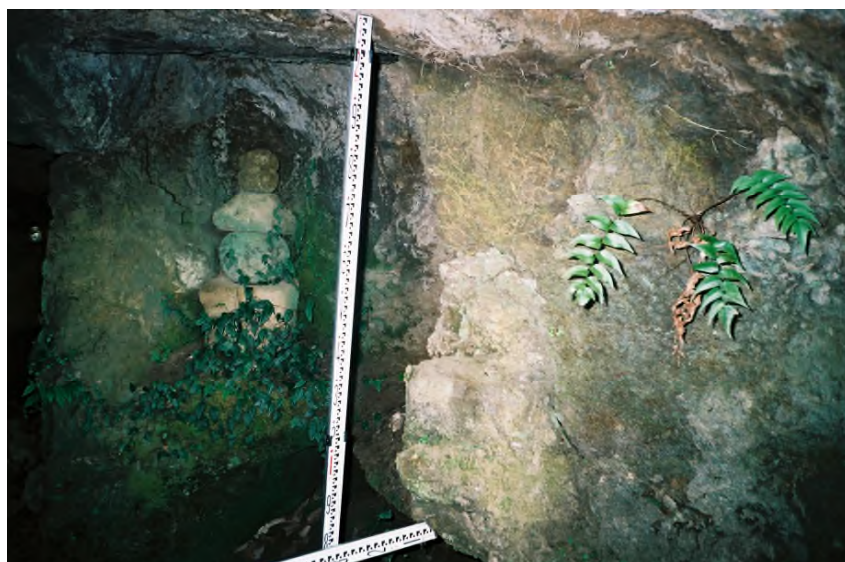
P-2  
左壁欠損

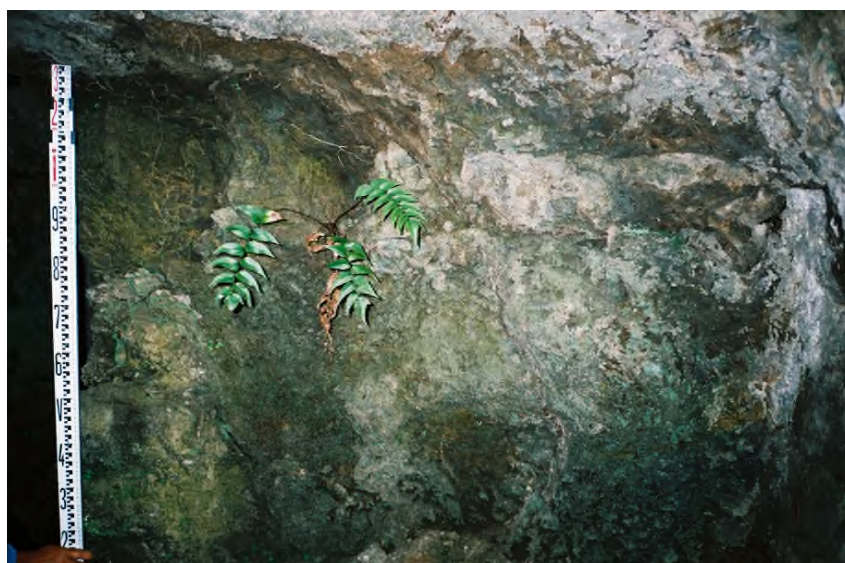
P-3  
正面壁  
剥離

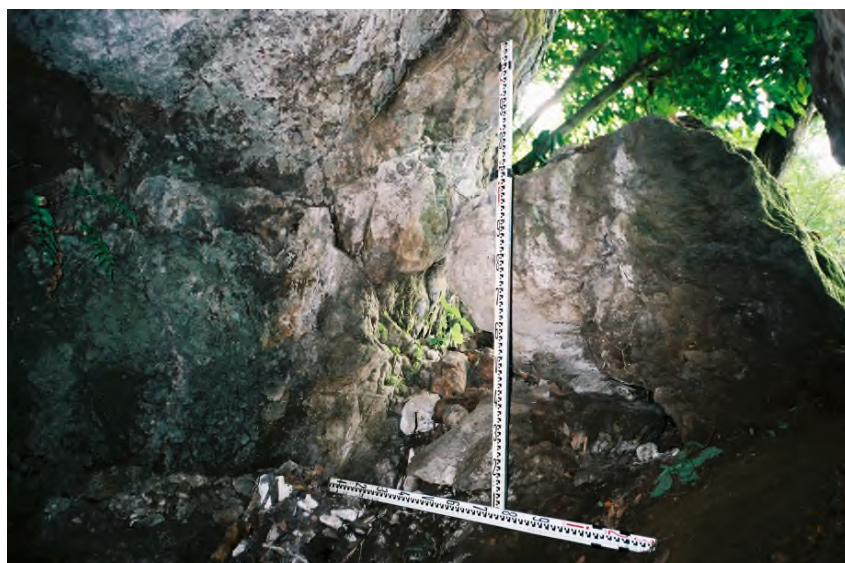
コメント (応急処置の必要性、その他特異性など)  
 正面壁のみ現存。  
 右壁が崩れる可能性があり、補強が必要。

P-4  
右壁欠損

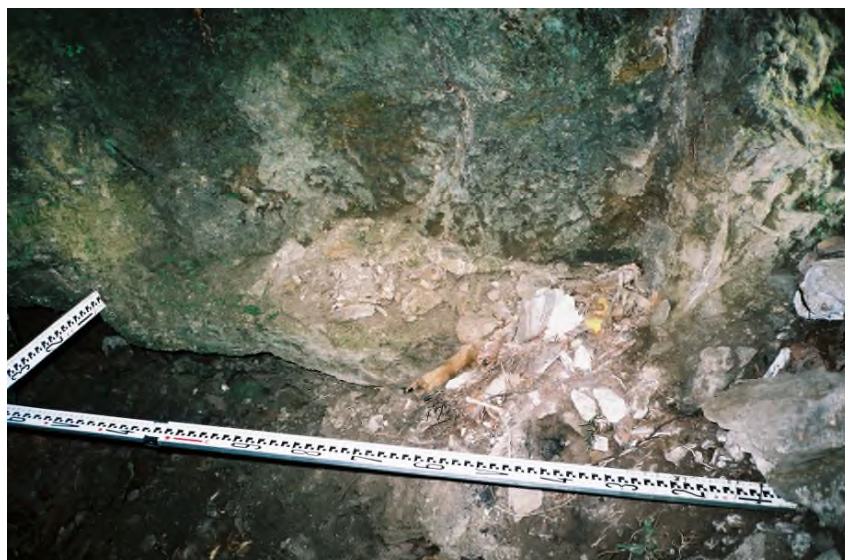
P-5  
床面欠損

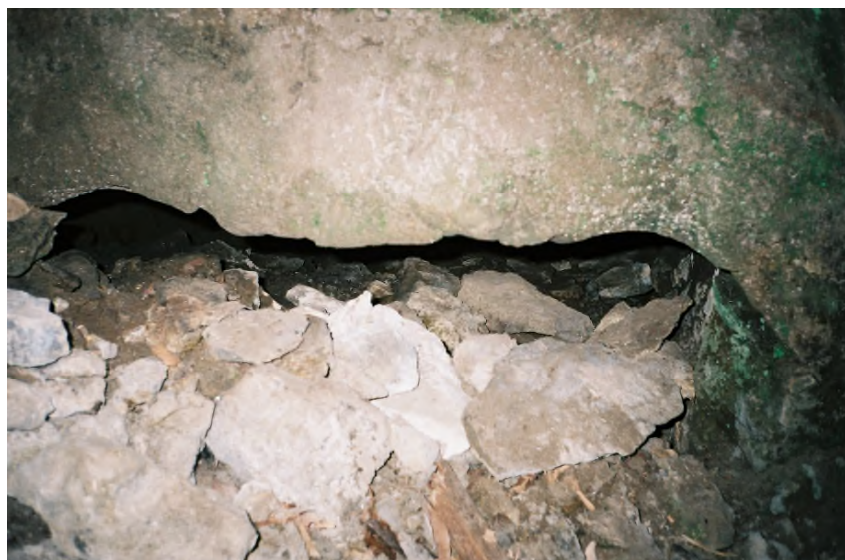
コメント(応急処置の必要性、その他特異性など)  
 入り口がほぼ埋没しているが、内部は健在。  
 土石の除去が必要。

P-2  
入り口  
近景

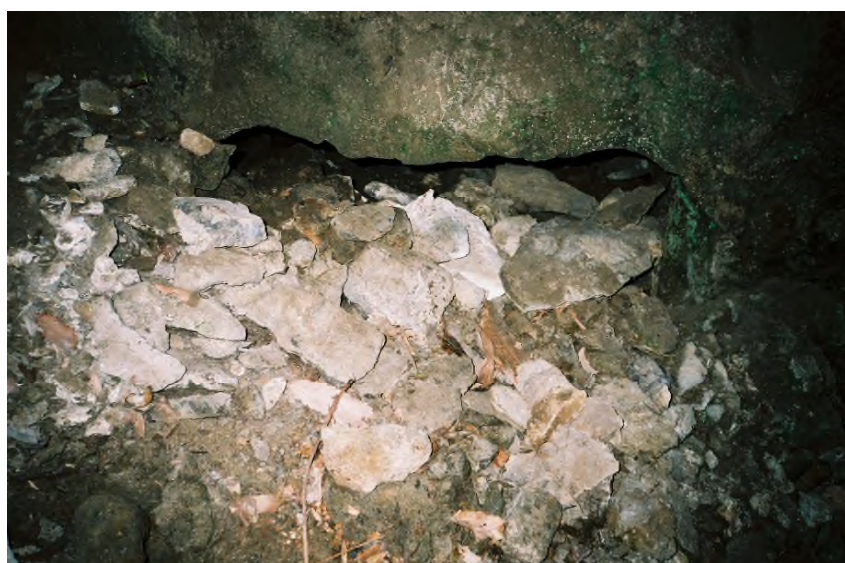
P-3  
土砂堆積  
状況

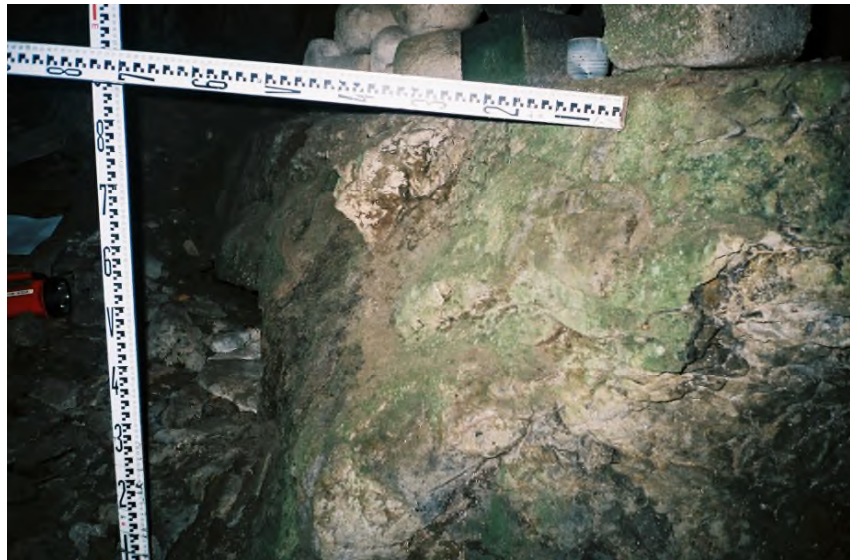
P-2  
左上欠損

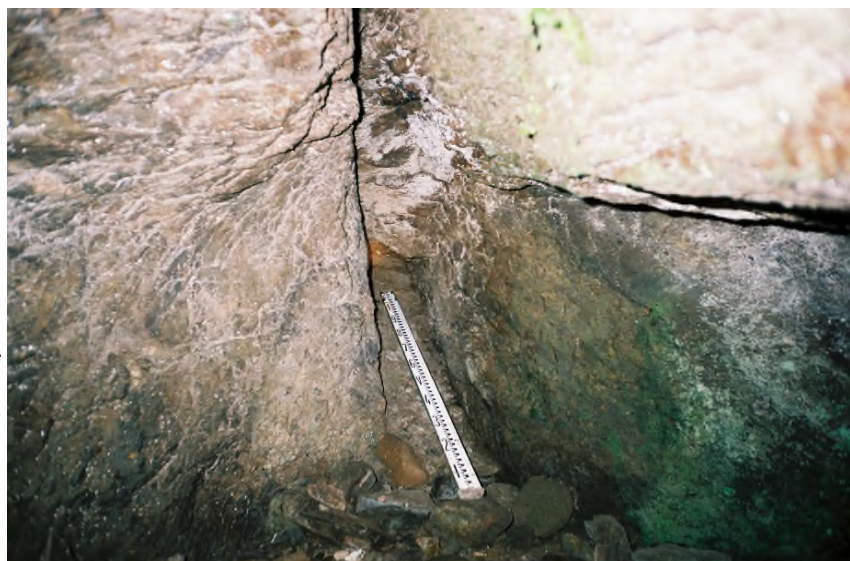
天井を左右に分かつクラックに沿って天井が侵食されており、補強が必要。

P-3  
左奥  
クラックに  
沿う欠損

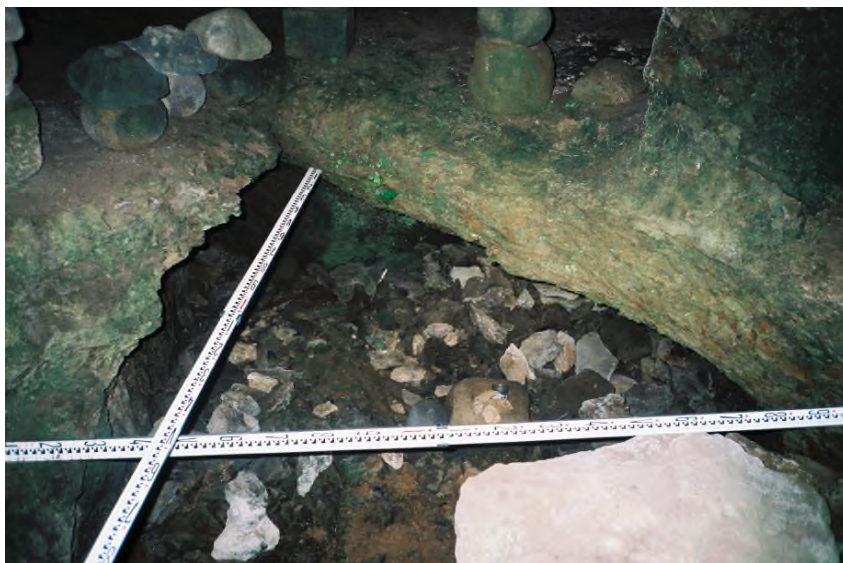
P-4  
天井の  
欠損

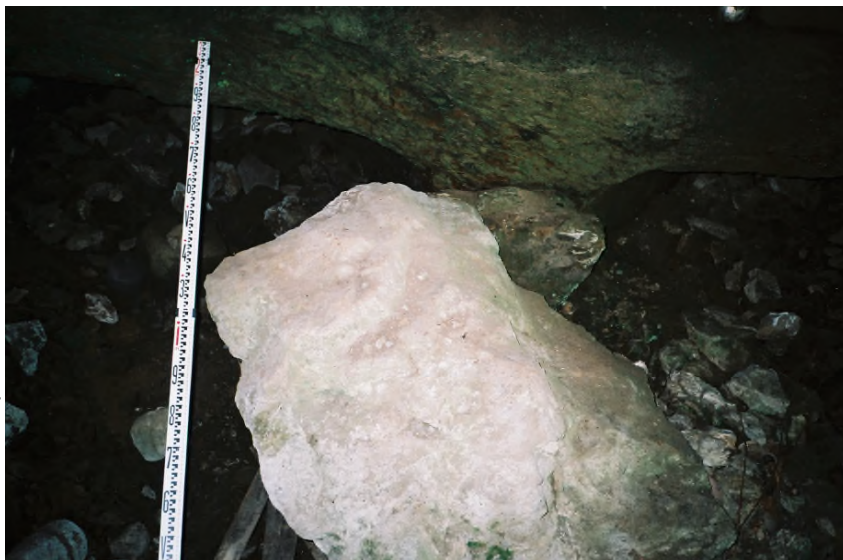
P-5  
右壁欠損  
と  
崩落した岩

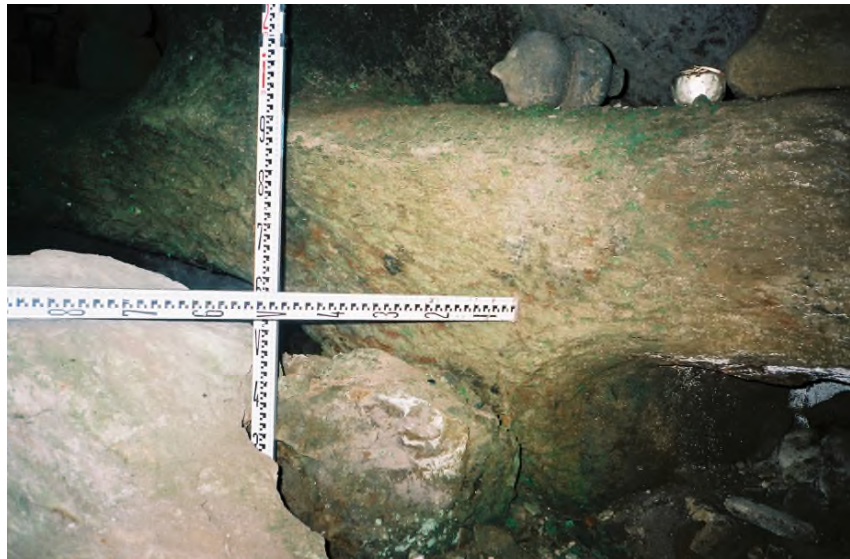
P-2  
左壁欠損

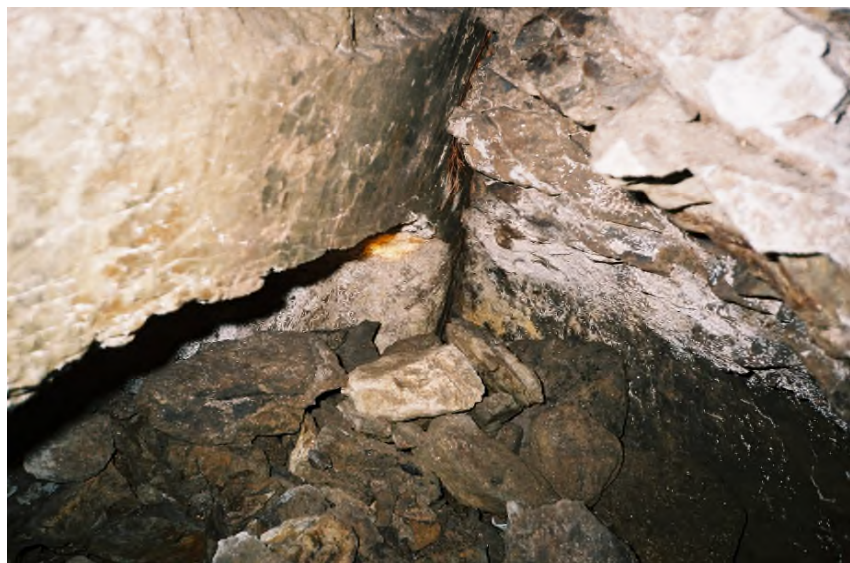
コメント (応急処置の必要性、その他特異性など)  
 右側の天井が崩れる恐れがある。削岩するか支柱等による補強が必要。

P-3  
右奥の  
クラック

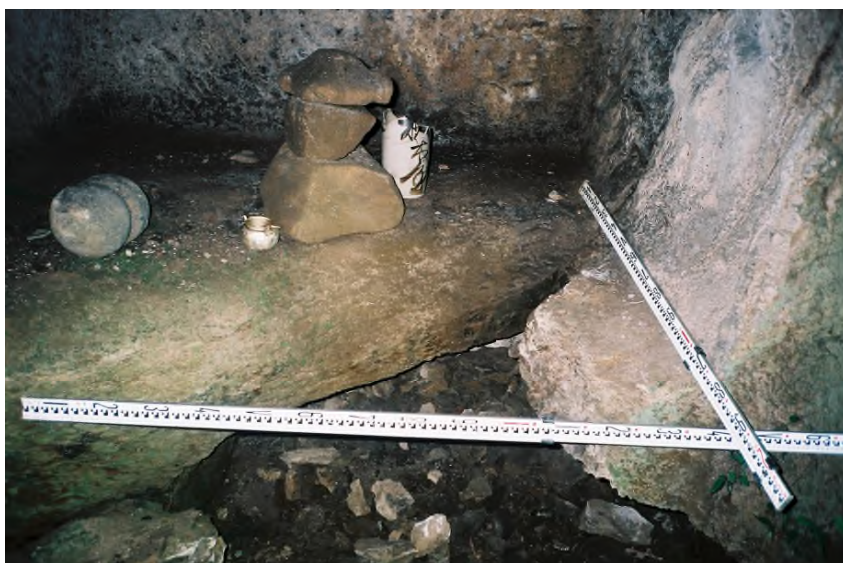
P-4  
天井欠損

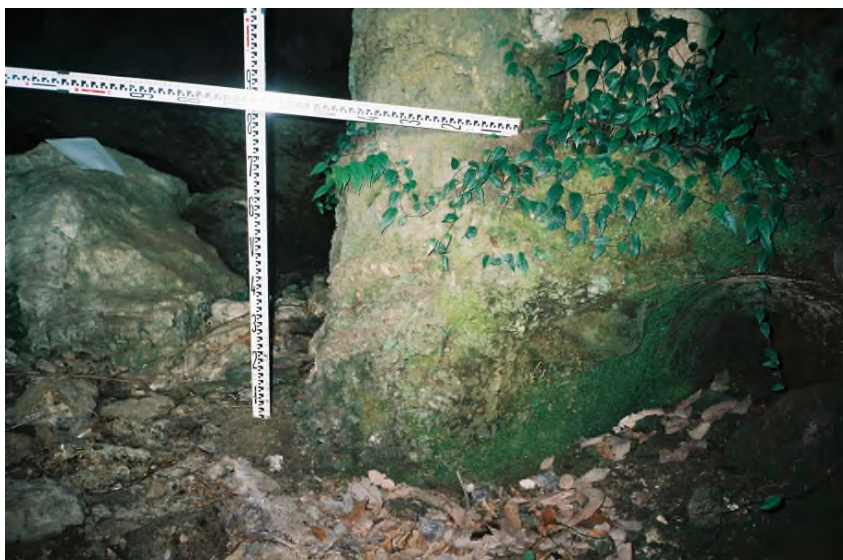
P-2  
左壁欠損

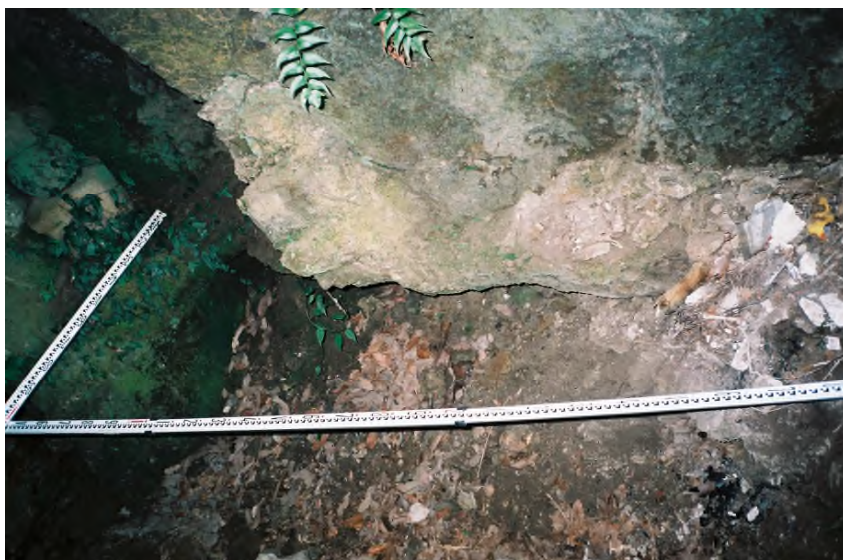
コメント(応急処置の必要性、その他特異性など)  
天井の一部が薄くなっており落盤の恐れがあるため、補強が必要である。床面の土砂の除去が必要。

P-3  
天井欠損
