まんだら堂やぐら群現況調査票

| NO. | 31 | B-1群 3 列 左から 4 番目 | 区分ランク | 2 |

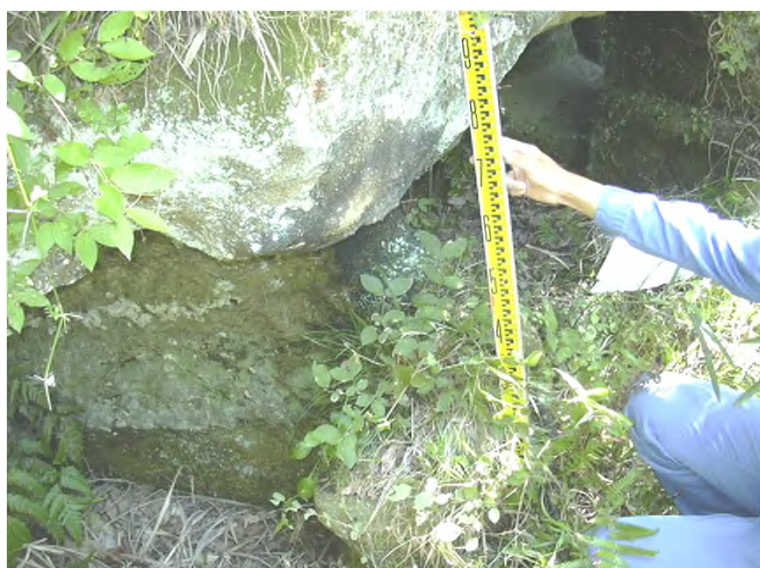
P-3  
右壁欠損

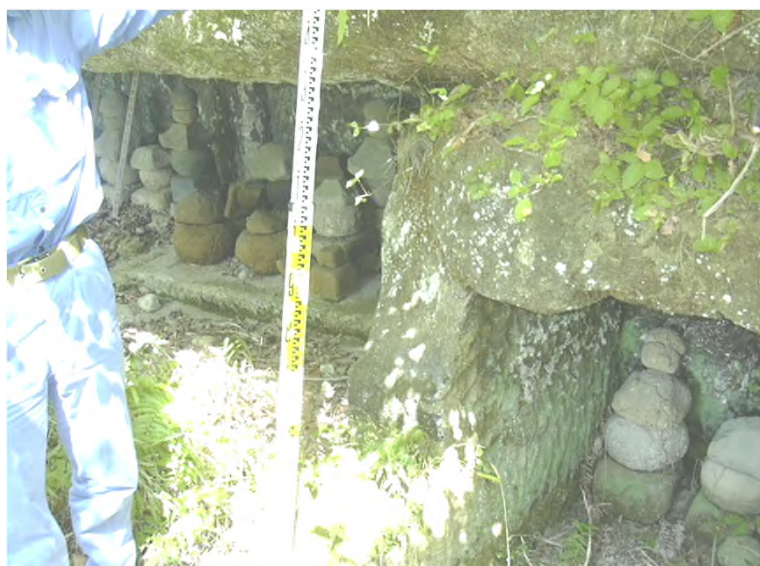
P-4  
左壁欠損

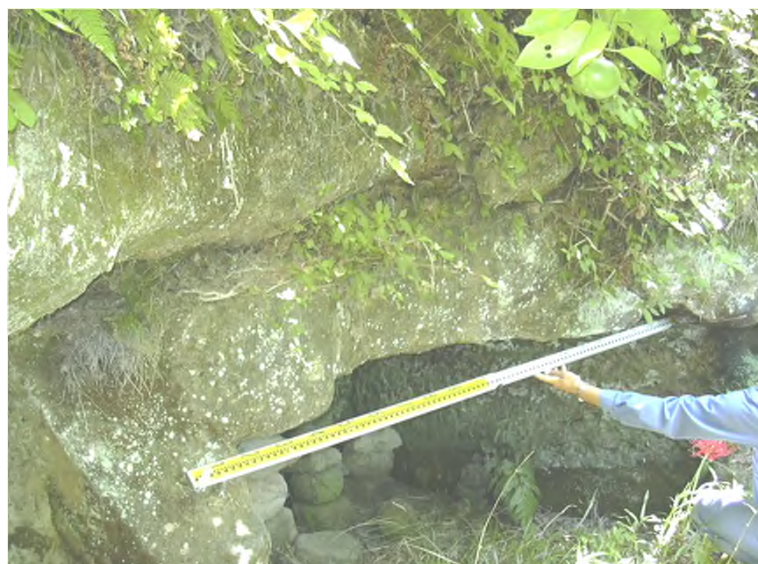
コメント(応急処置の必要性、その他特異性など)  
天井部に水平クラック有り(ブロックとして厚さ30cm)、板状崩壊の可能性有り。

P-5  
天井欠損

【必要な対策工・補修等】 表面処理、支保工等の応力検討

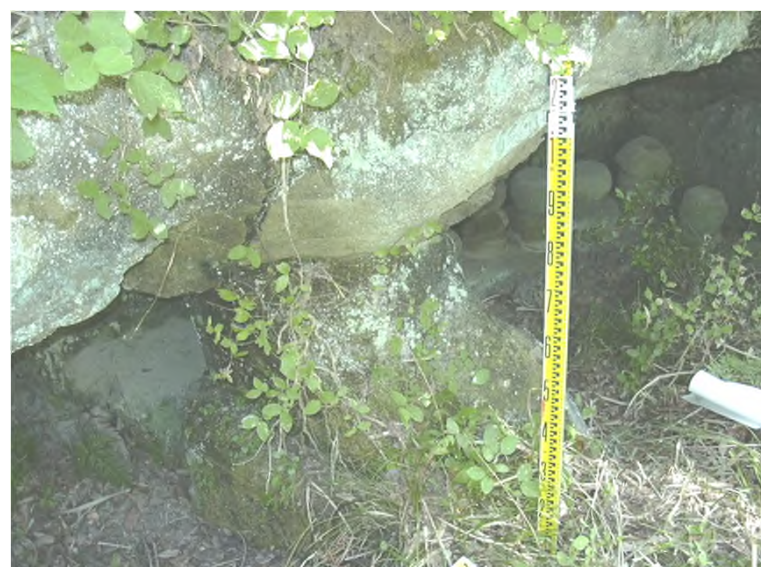
P-3  
右壁欠損  
木根  
クラック

【必要な対策工・補修等】 表面処理、木根除去

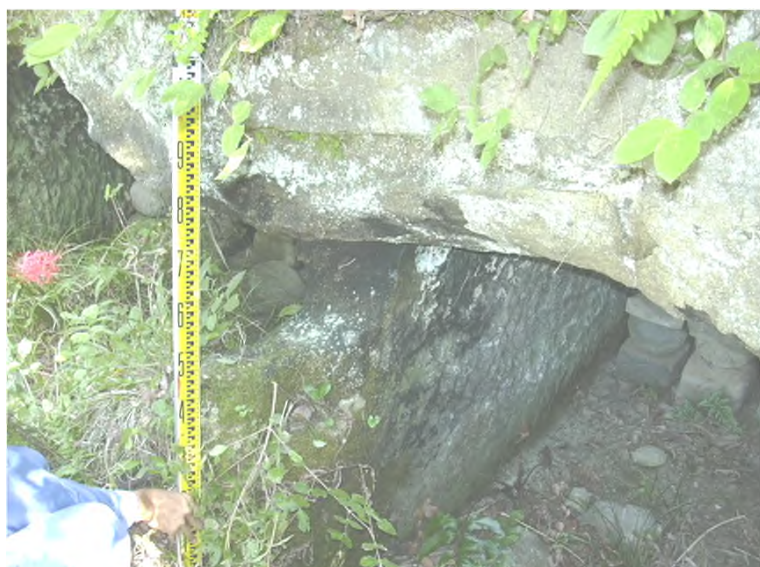
P-4  
左壁欠損

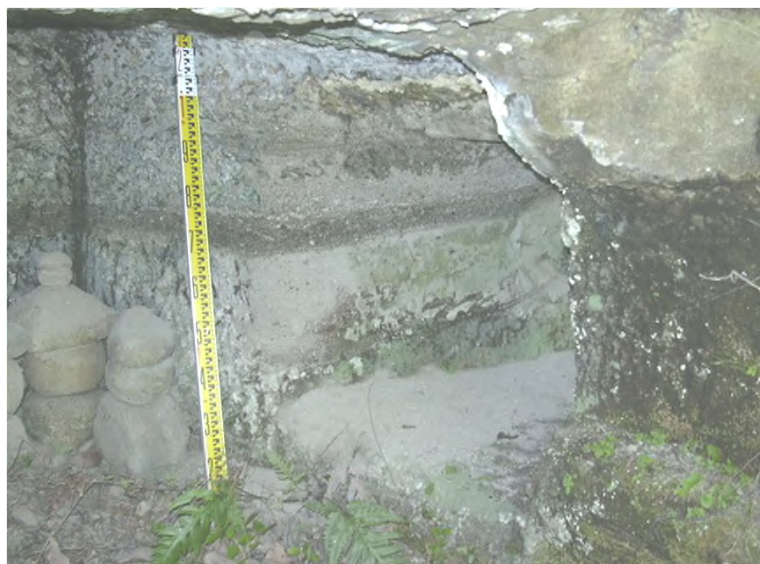
P-5  
右壁  
一部欠損  
通路状

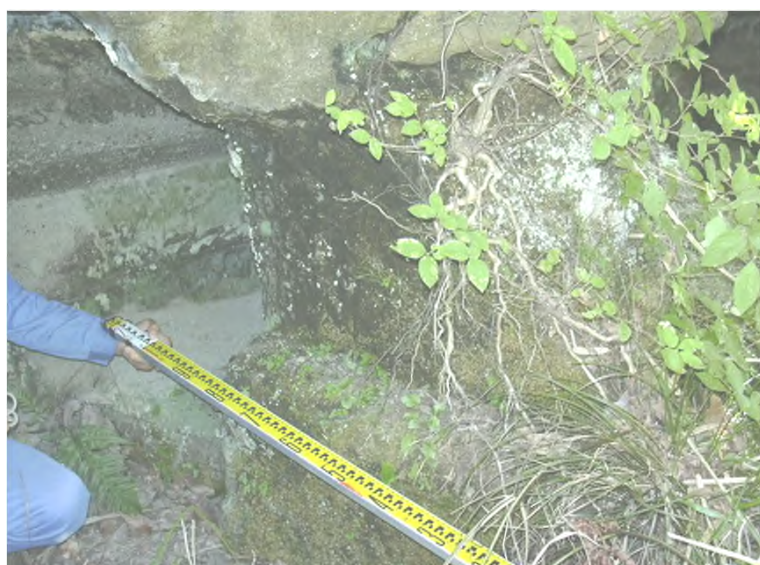
P-6  
右壁段差

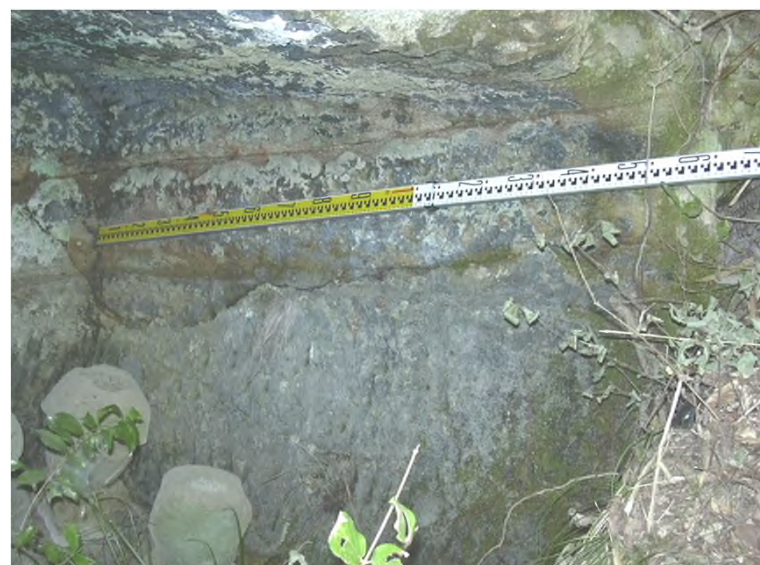
P-3  
右壁  
クラック

【必要な対策工・補修等】 斜め方向・水平方向の亀裂充填、表面処理

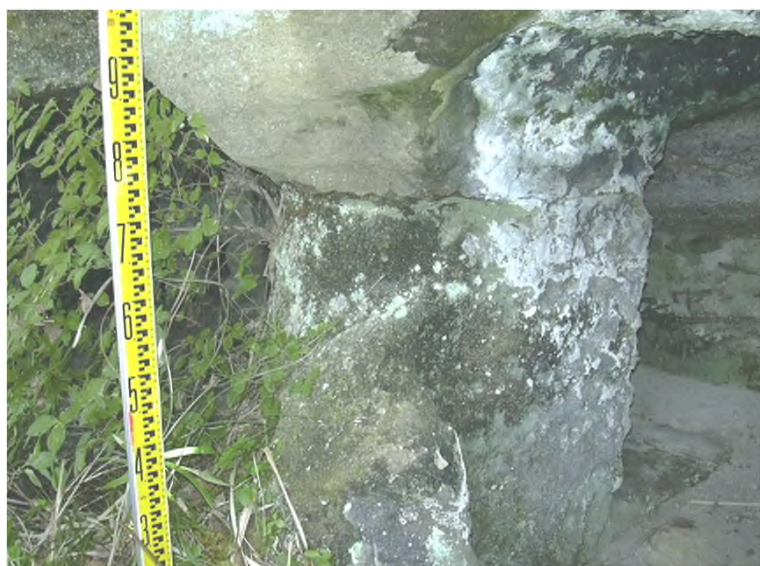
P-4  
左壁欠損  
入り口

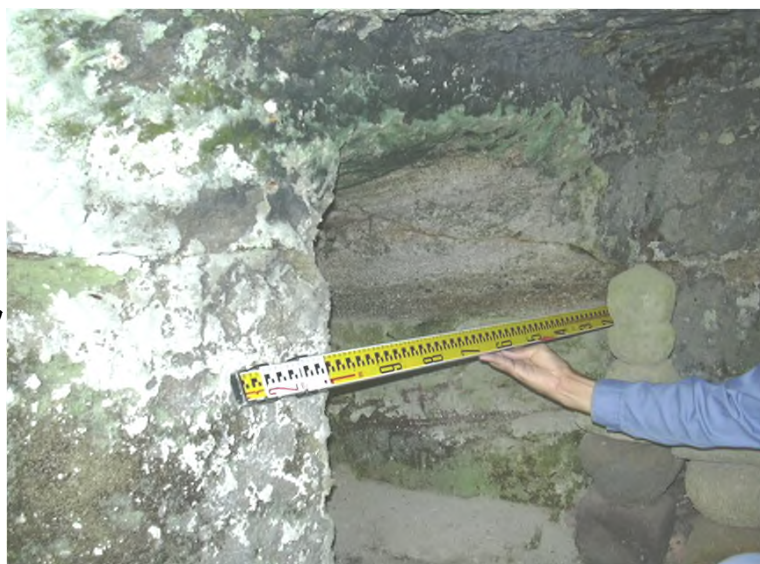
P-5  
左壁クラック

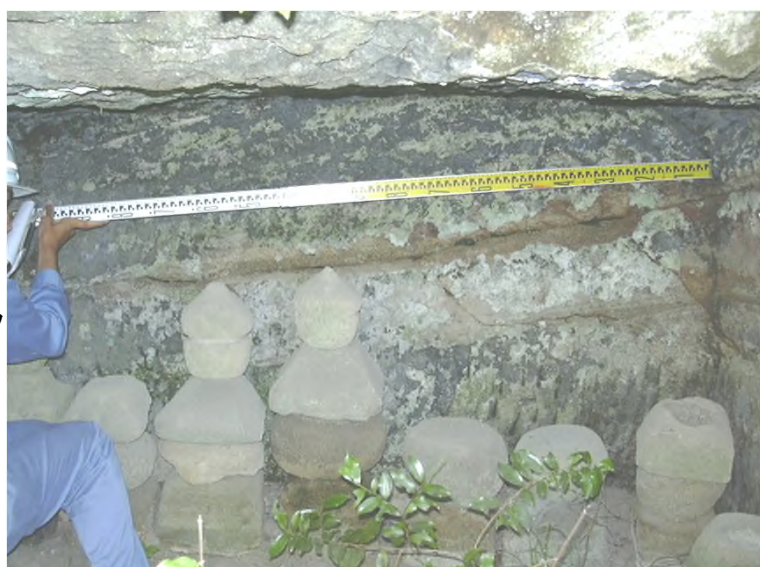
P6 クラック (層理面)

P-6  
正面クラック

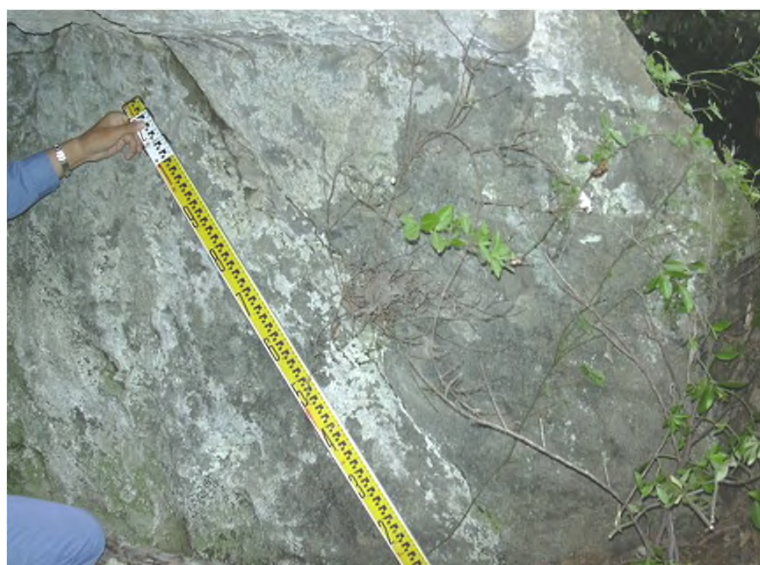
P-2  
右壁  
クラック

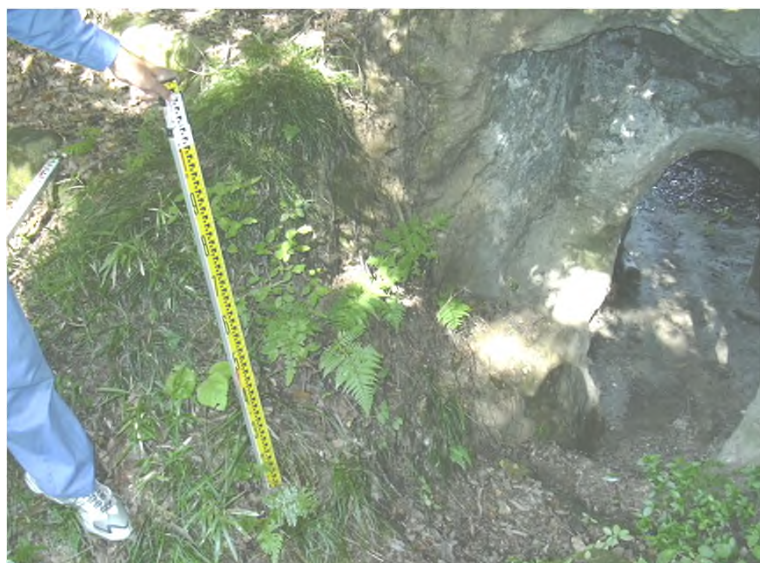
P-3  
左壁欠損

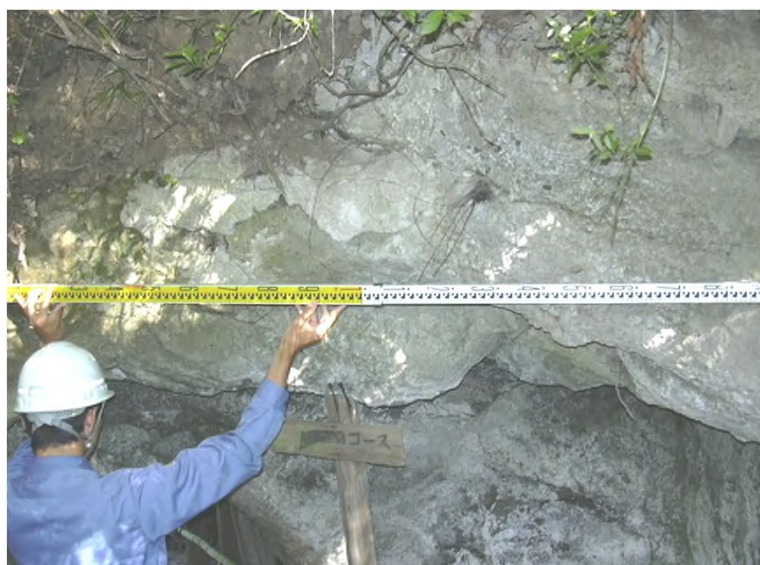
天井の剥離が進行する恐れがあり、クラックの補修が必要。

P-4  
屋根  
クラック

【必要な対策工・補修等】 上部樹木除去、亀裂充填、表面処理

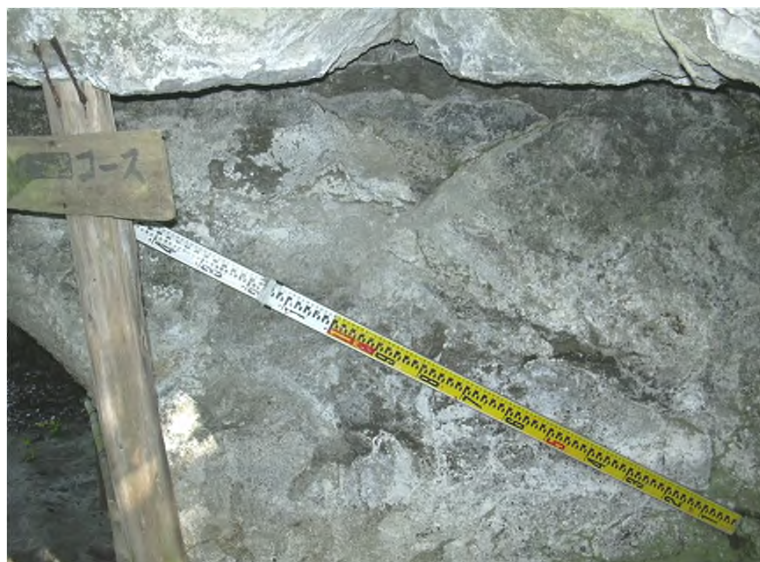
P-5  
正面壁  
クラック

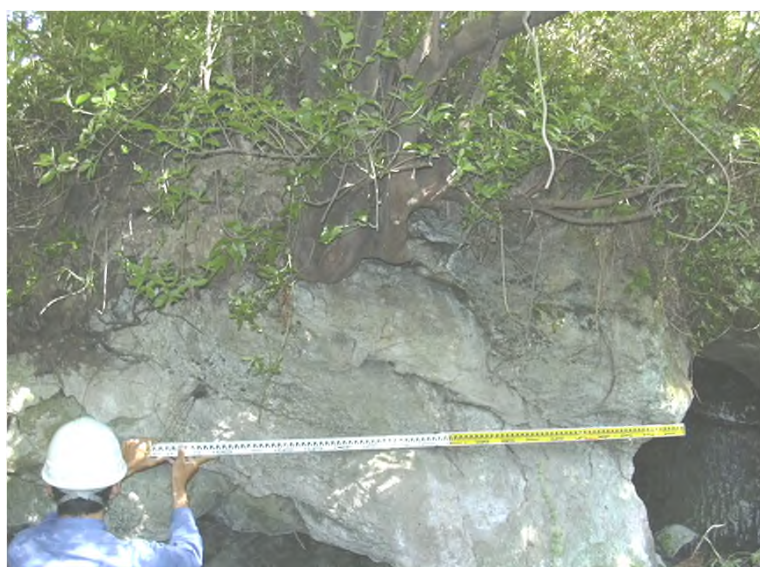
P-6  
上部の  
表土  
樹木

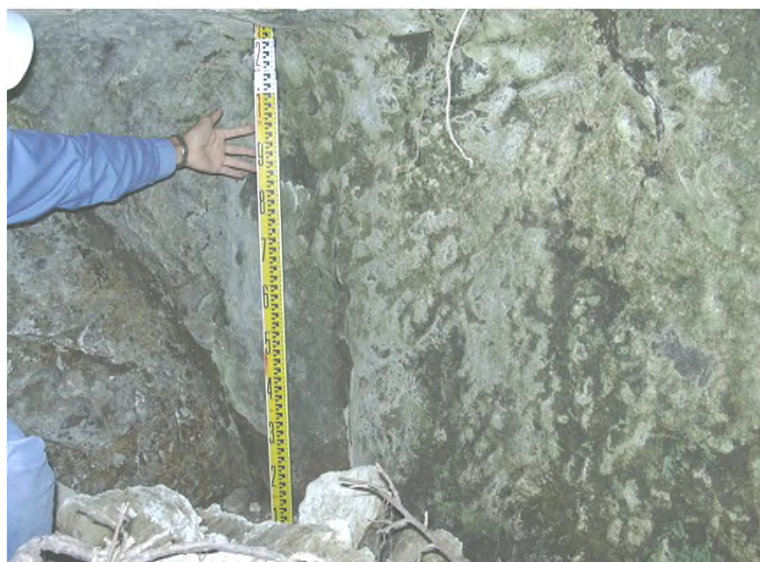
P-2  
右壁奥  
クラック  
剥離

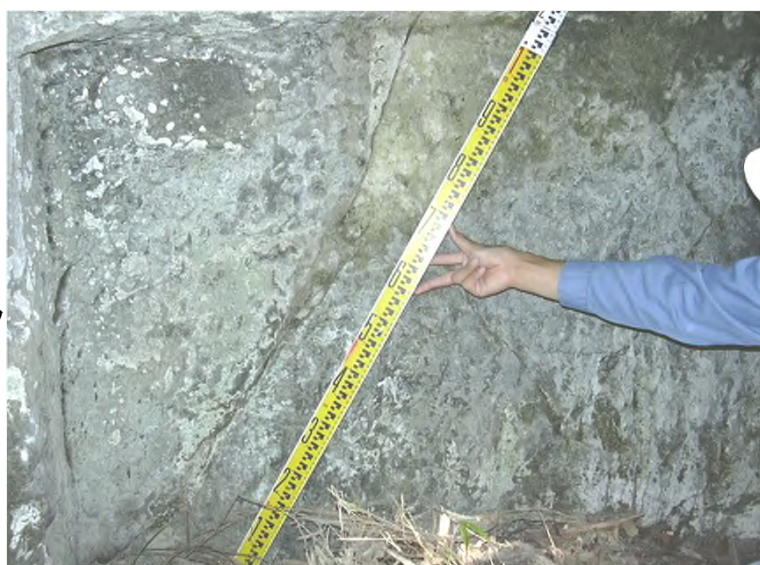
P-3  
左壁クラック

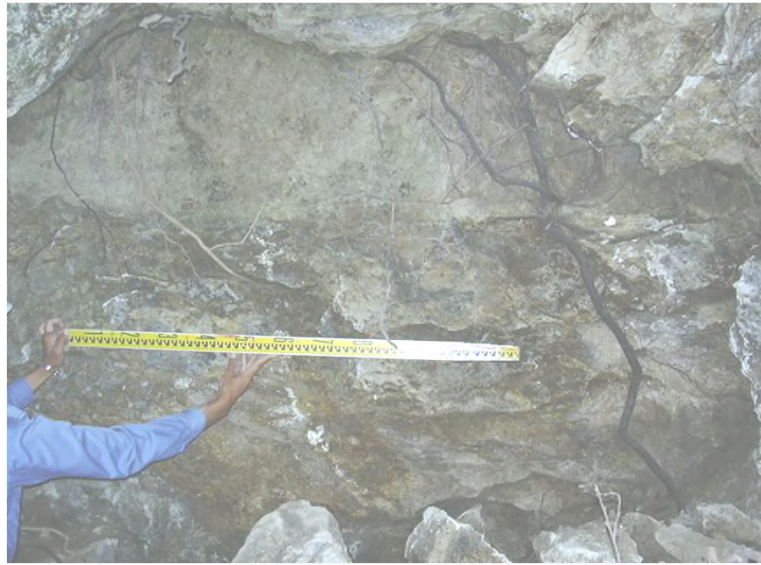
コメント(応急処置の必要性、その他特異性など)  
天井および正面壁が崩落し、床面に堆積している。  
今後も崩落が考えられるため、天井欠損部の補修および木根の除去が必要。

P-4  
正面  
クラック  
木根

【必要な対策工・補修等】 木根除去、亀裂充填、表面処理  
上部通行止か、橋により渡るようにする。

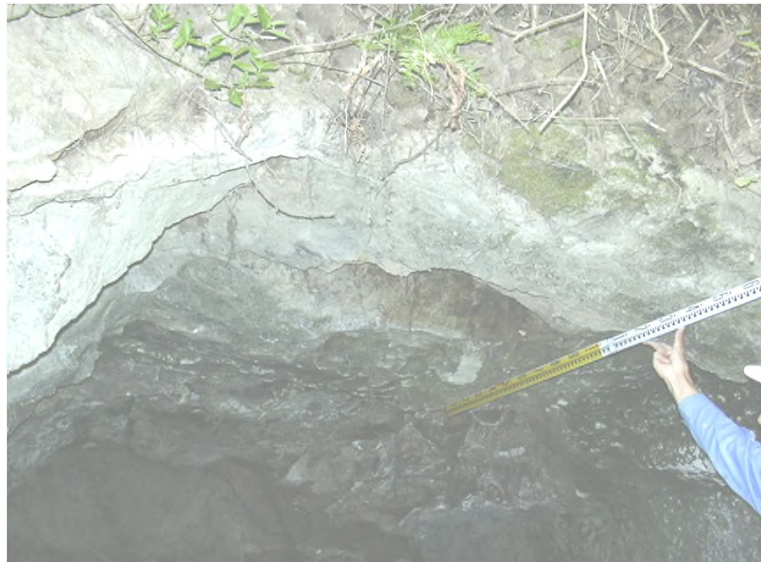
P-5  
天井欠損

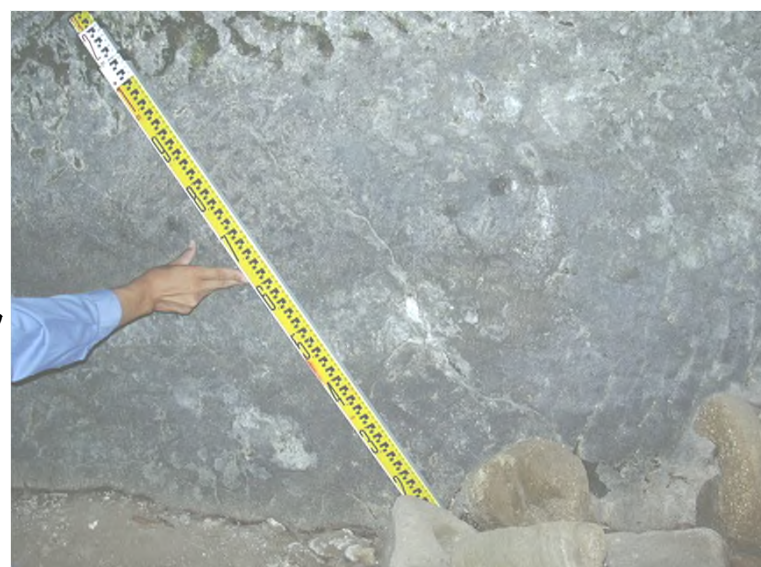
P-3  
右壁クラック

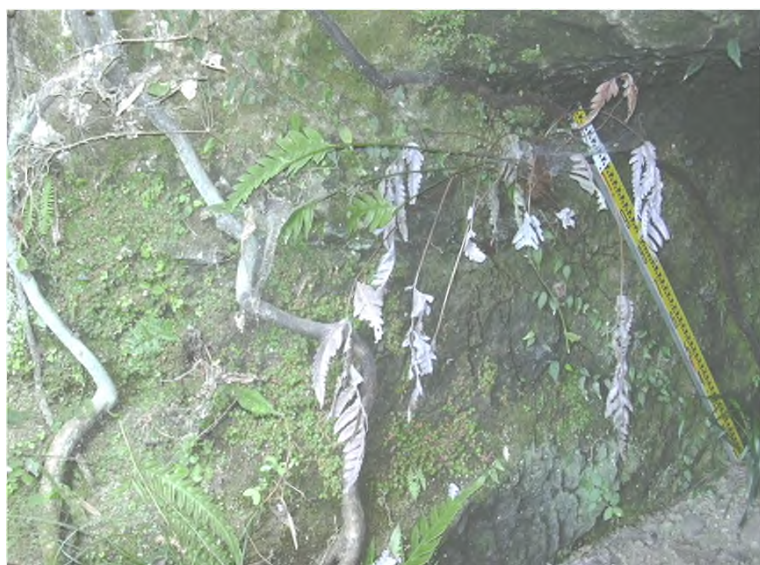
P-4  
左壁木根

【必要な対策工・補修等】 表面処理、木根除去、亀裂充填

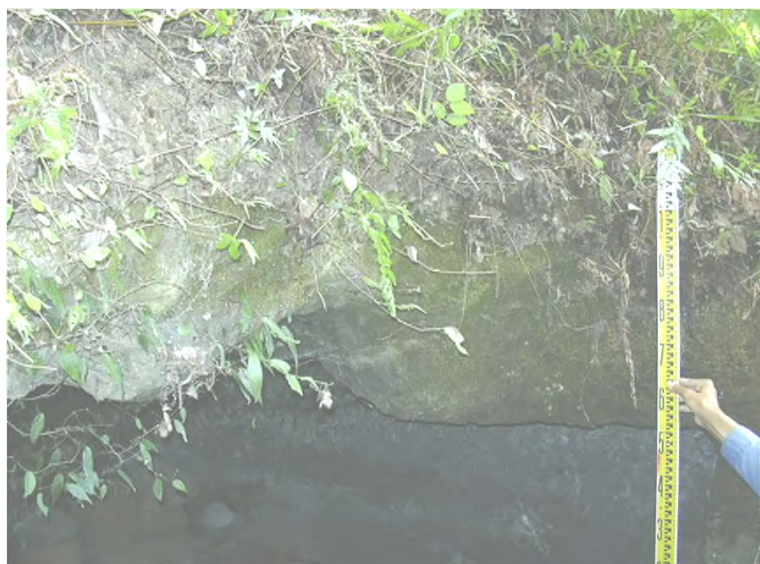
P-5  
天井欠損

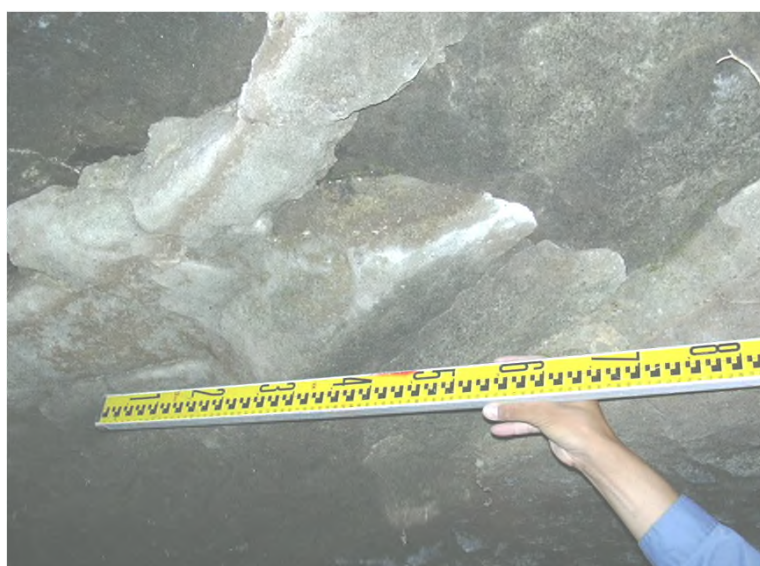
コメント(応急処置の必要性、その他特異性など)  
No.29の下に位置する。  
天井の剥離は進行が考えられるので、補修が必要。

P-6  
天井剥離

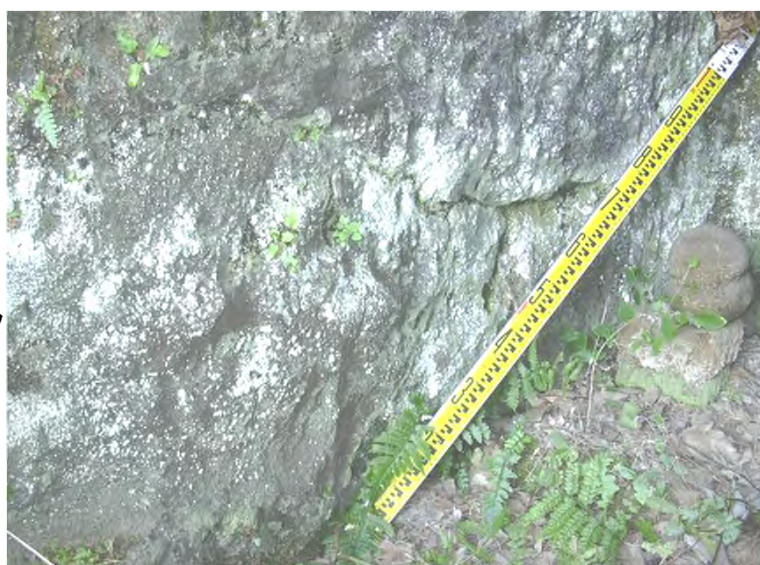
P-3  
左壁クラック

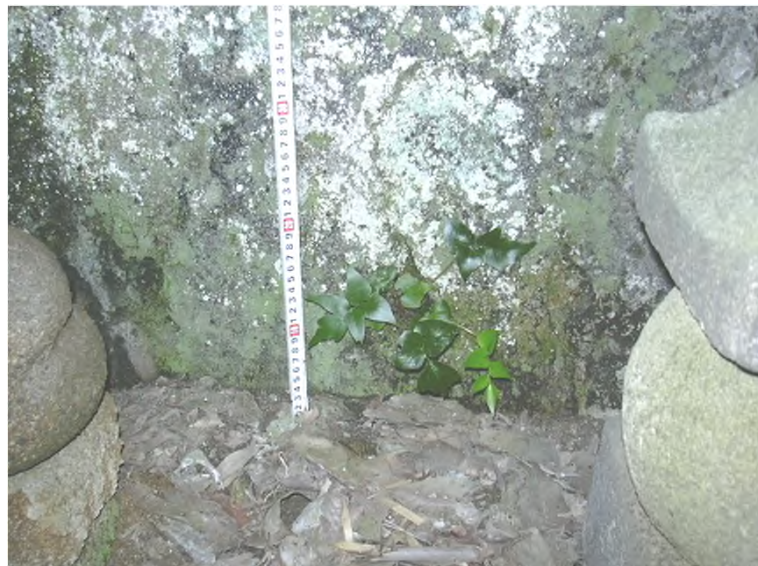
(P4) クラック 塩類風化

P-4  
正面  
クラック

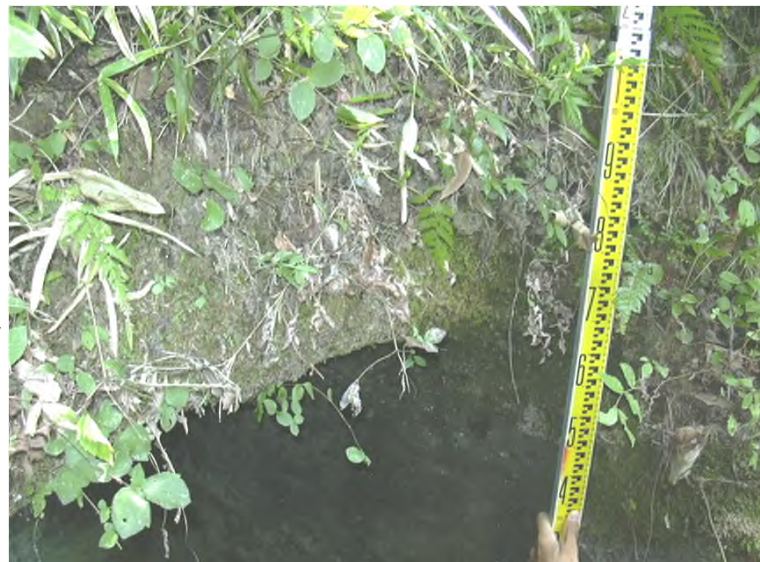
P-5  
天井欠損

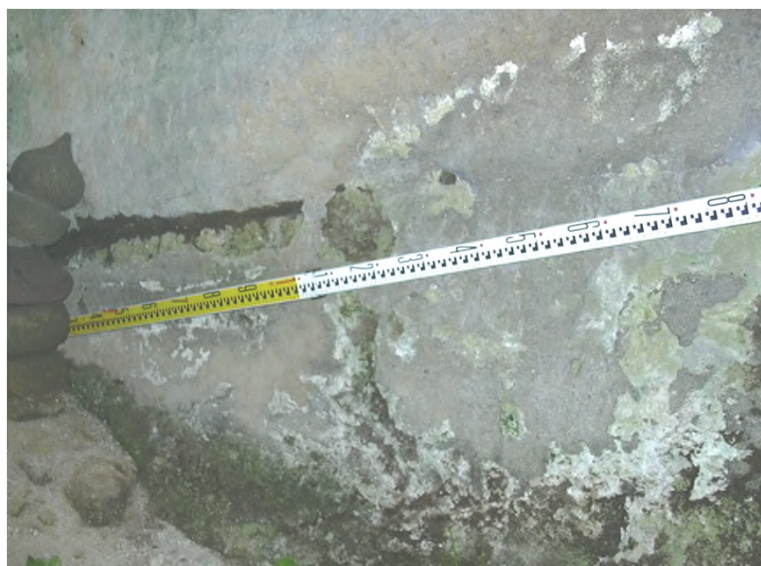
P-3  
右壁  
クラック

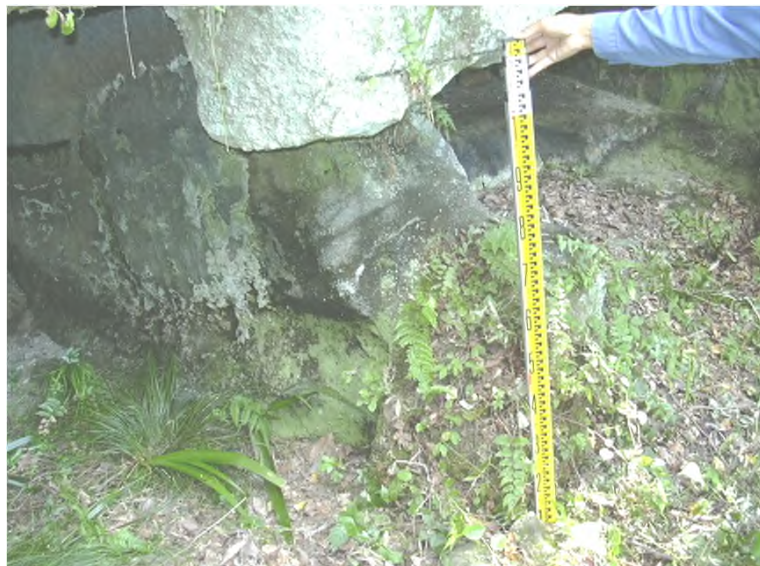
右壁の欠損箇所はオーバーハングしており、今後崩壊が考えられる。  
このため、欠損部の補強(擬岩による補強等)の有無を検討。

P-4  
右壁欠損

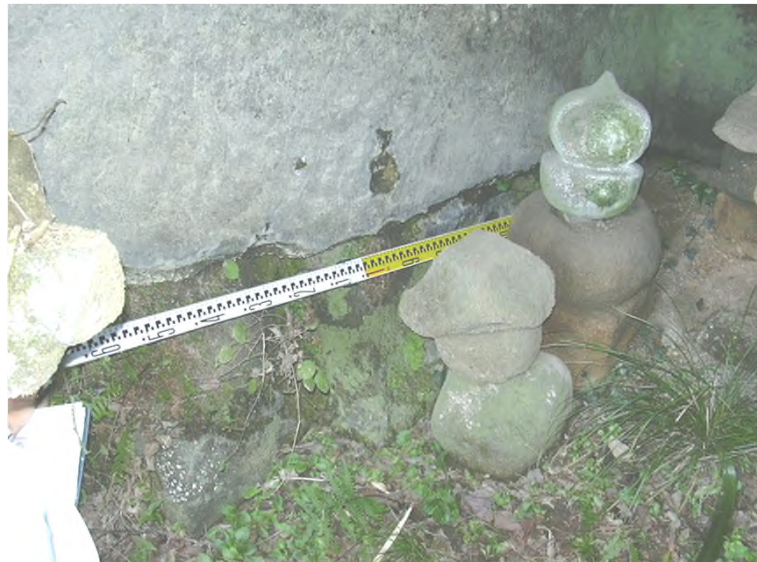
P-5  
左壁クラック

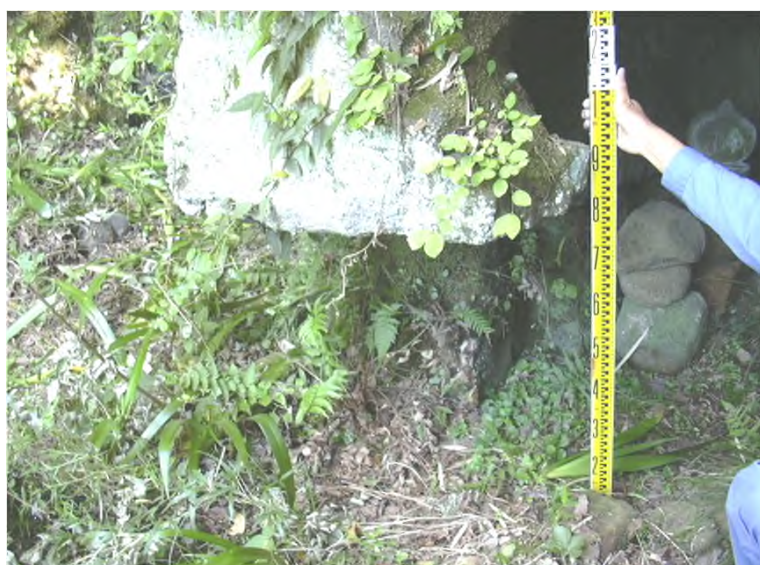
P-6  
左壁欠損

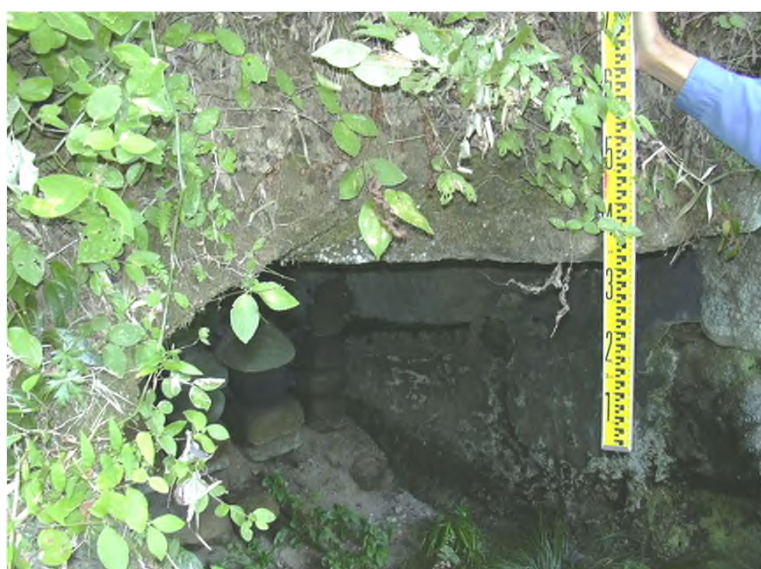
P-7  
天井欠損

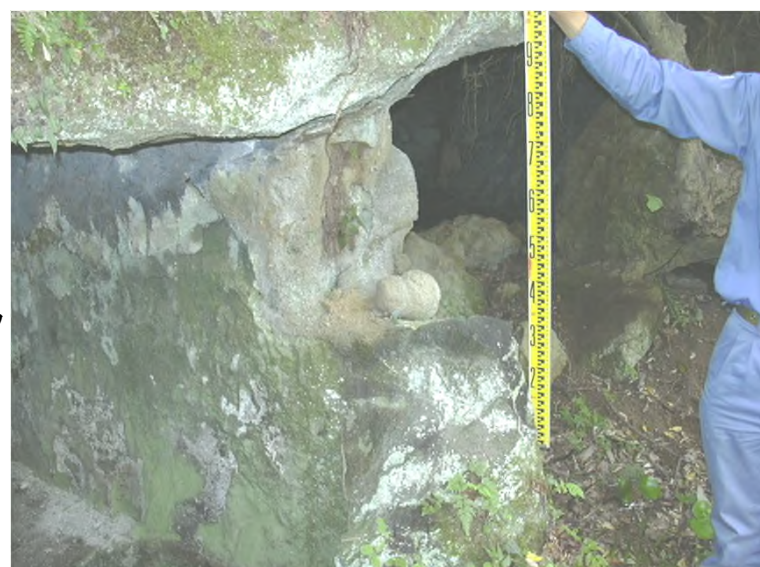
P-3  
右壁クラック

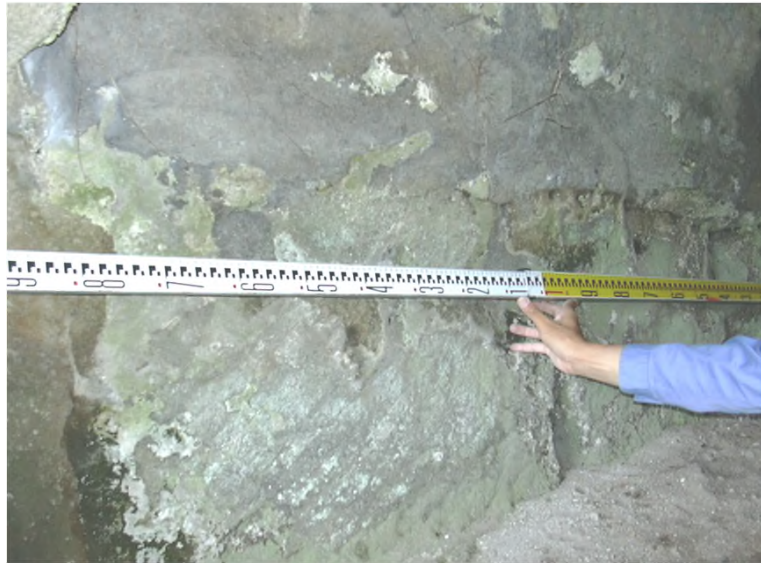
P-4  
左壁  
クラック

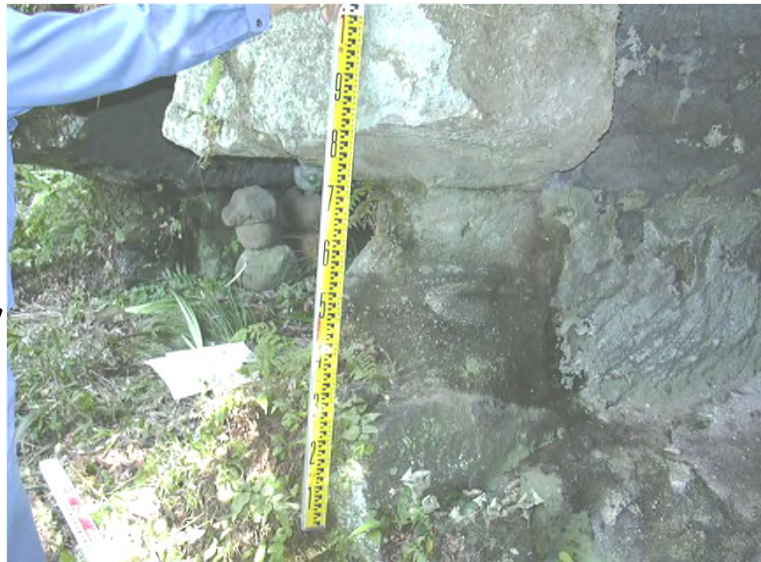
P-5  
左壁クラック

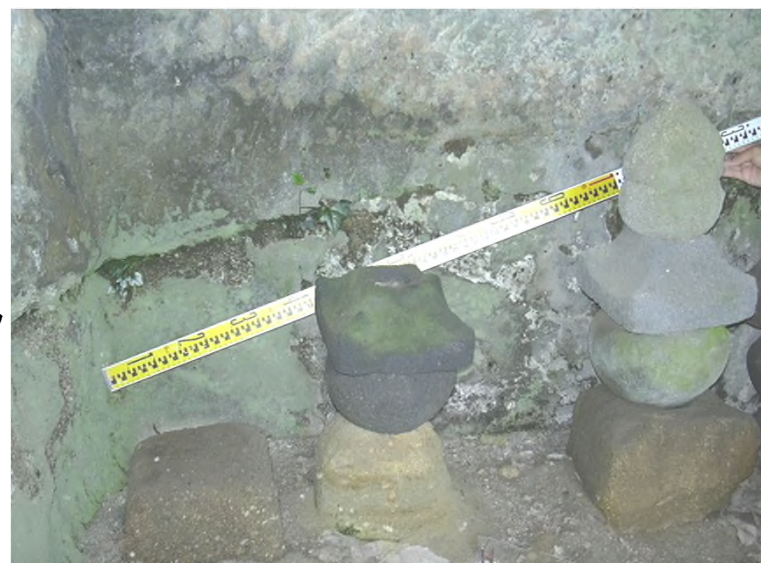
P-6  
正面クラック

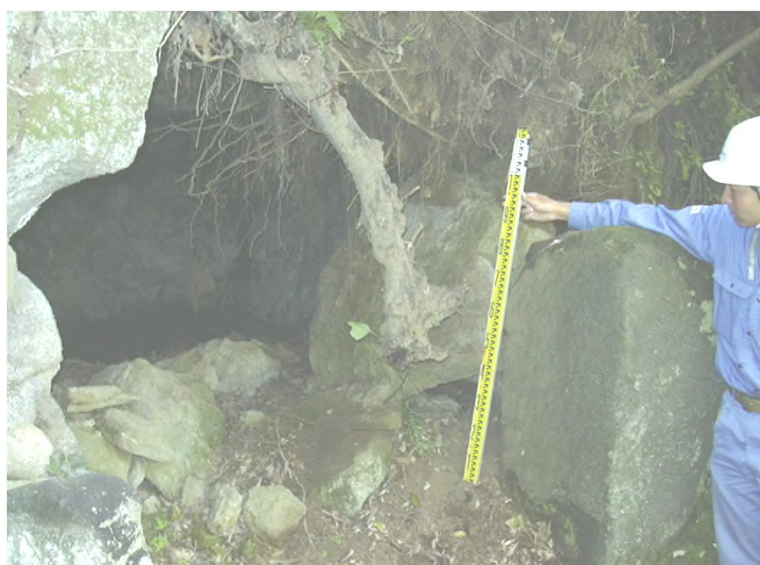
P-2  
右壁欠損

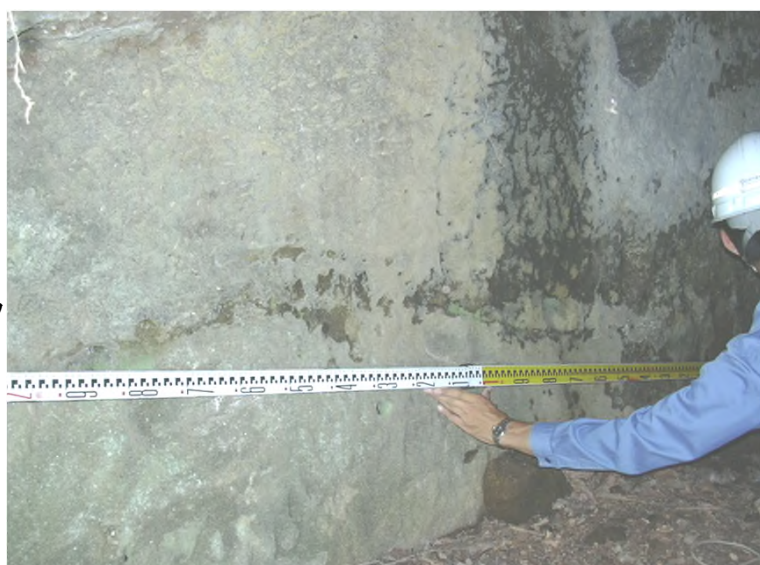
P-3  
左壁クラック

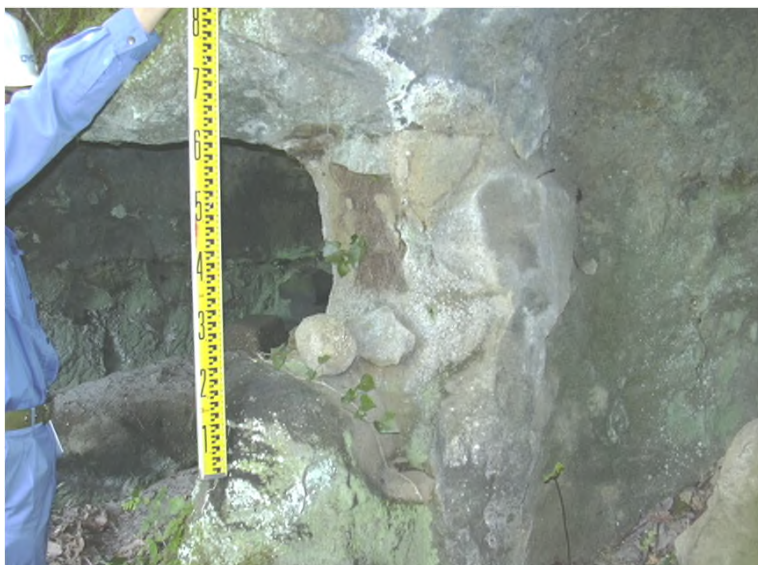
P-4  
左壁欠損

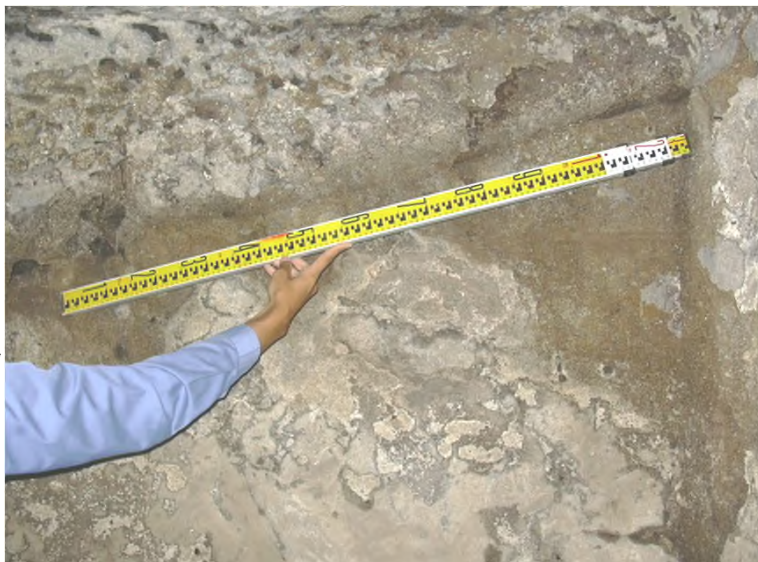
コメント (応急処置の必要性、その他特異性など)  
天井、正面壁に崩落が発生しており、床面に堆積している。

P-5  
正面  
剥離クラック

【必要な対策工・補修等】 上部樹木の伐採、落石の除去、亀裂充填、表面処理  
上方通路との位置関係に注意が必要。

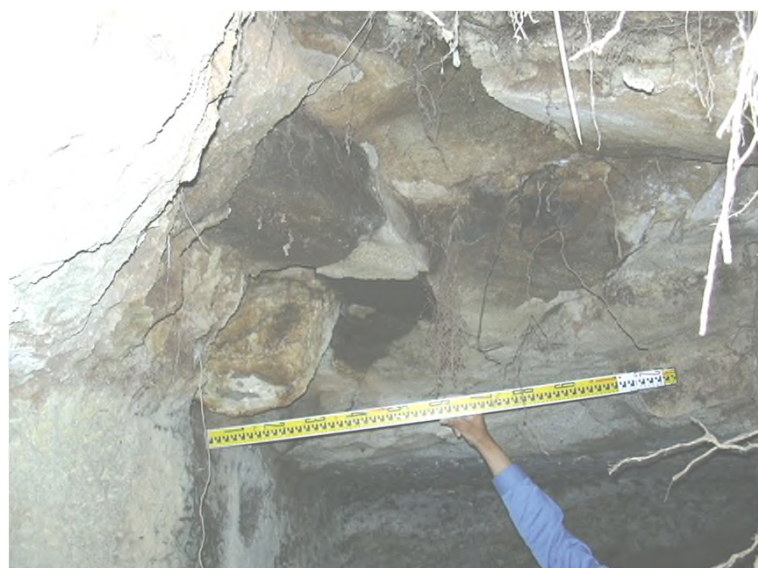
P-6  
天井剥落

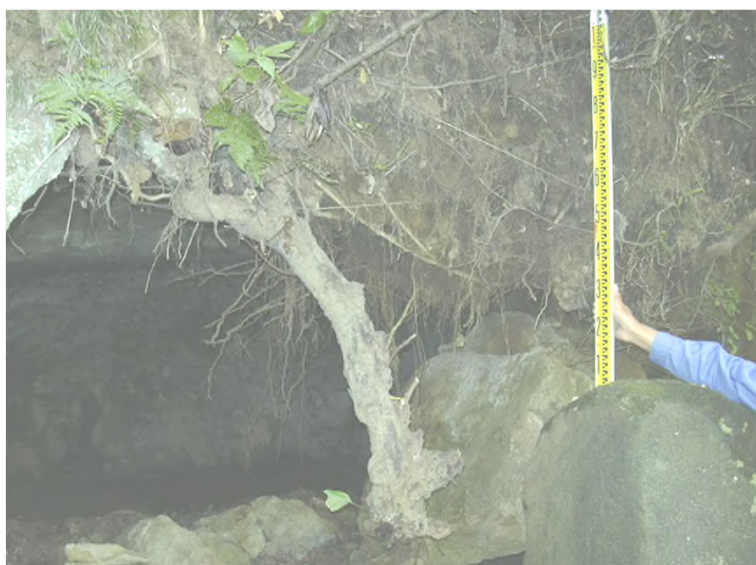
P-7  
天井木根
