まんだら堂やぐら群現況調査票

| NO. | 41 | B-1群 2 列 左から | 8 番目 | 区分ランク | 7 |

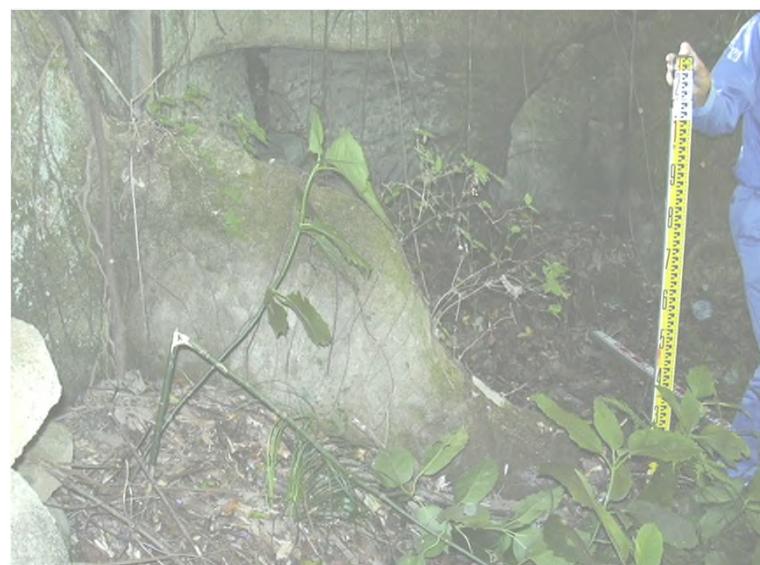
コメント(応急処置の必要性、その他特異性など)  
 屋根および左右壁はほとんど形が残っていない。  
 上部樹木の伐採および土砂の除去が必要。倒木の除去が必要。

P-3  
左壁欠損

【必要な対策工・補修等】 表面処理

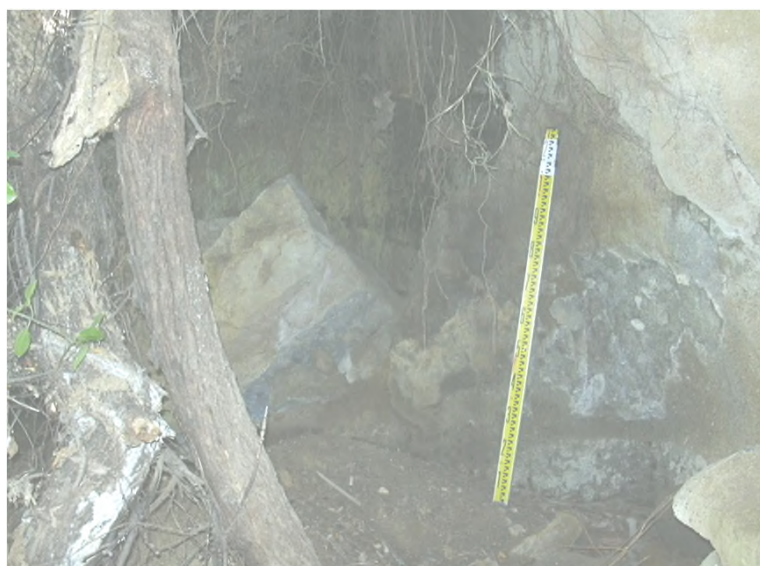
P-4  
右壁欠損

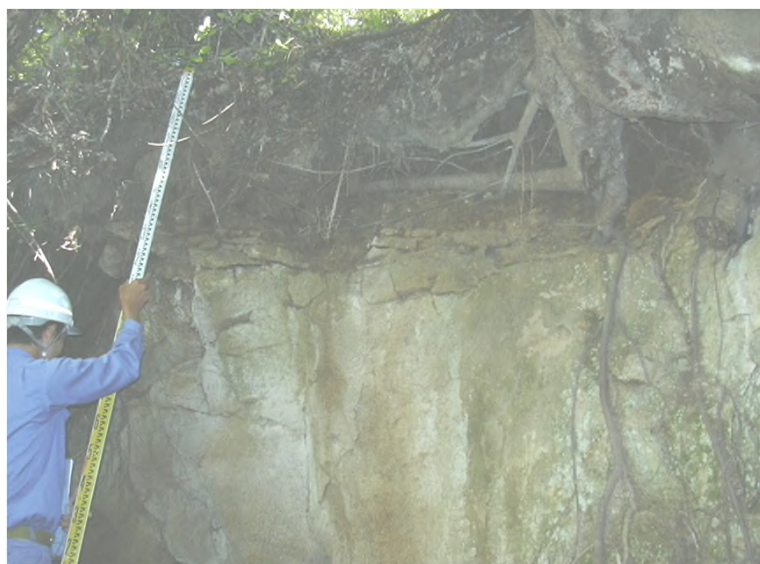
P-5  
天井欠損

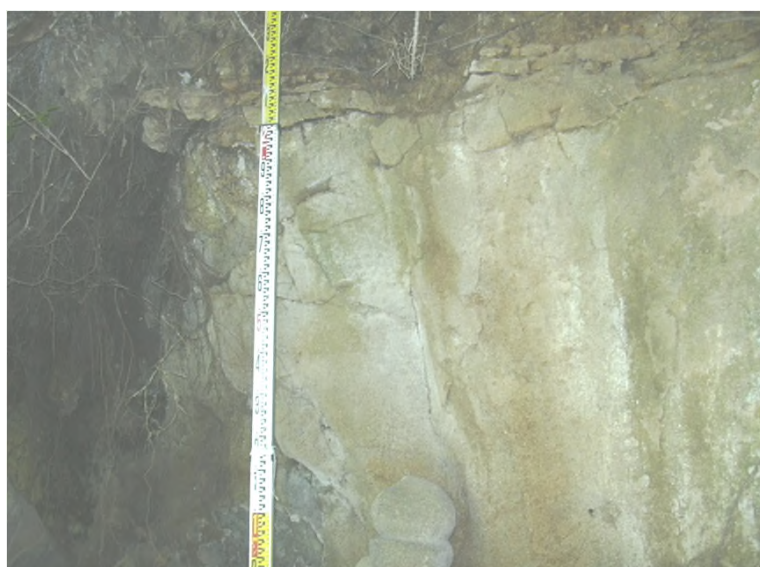
P-6  
正面壁  
剥落  
クラック

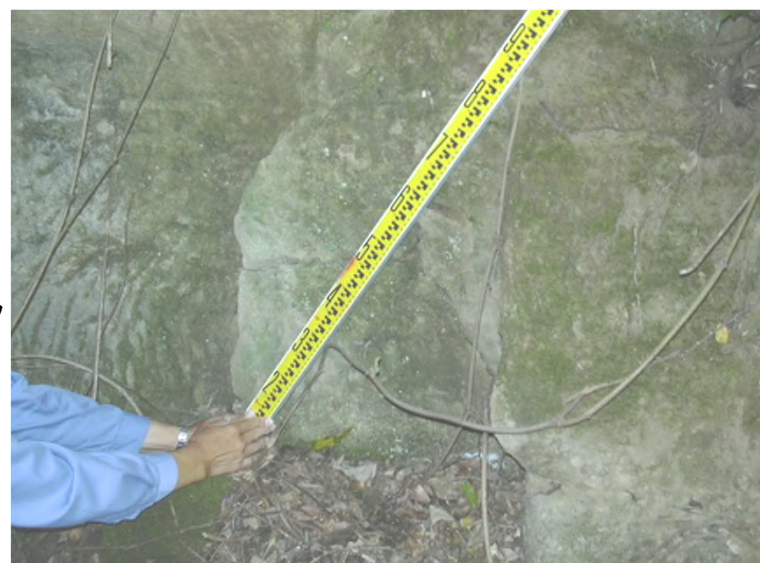
コメント(応急処置の必要性、その他特異性など)  
 天井はほとんど無く、木根が侵入している。右壁面はクラックに沿って崩落する可能性がある。  
 左右および上部が崩落する恐れがあり、樹木の伐採、表土除去およびクラックの補修が必要。

P-3  
右壁クラック

【必要な対策工・補修等】 木根除去、表面処理

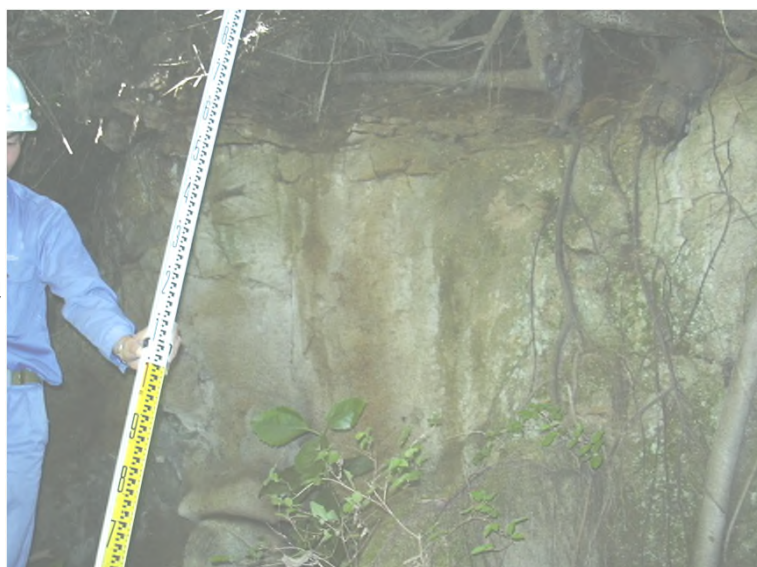
P-4  
左壁欠損

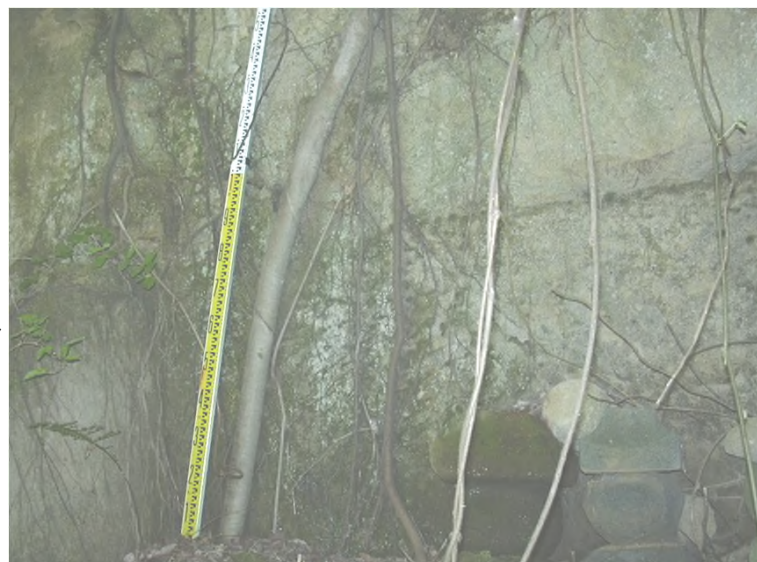
P-5  
正面木根

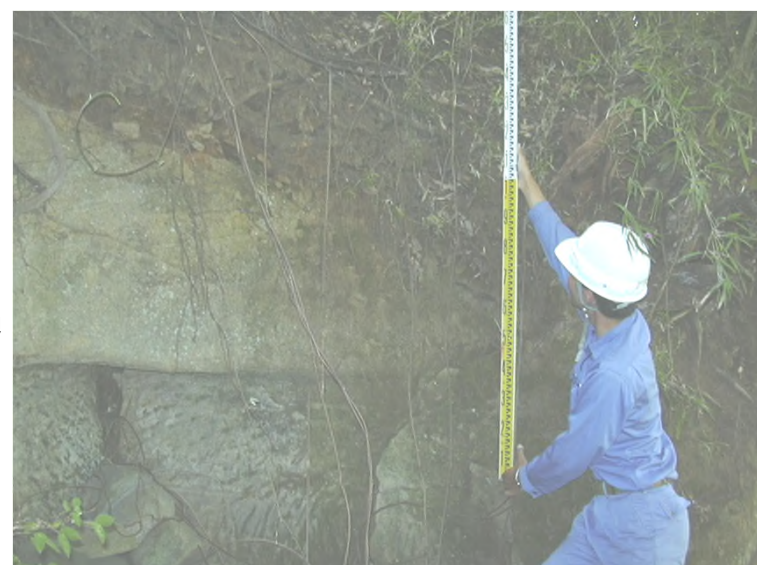
P-6  
天井欠損

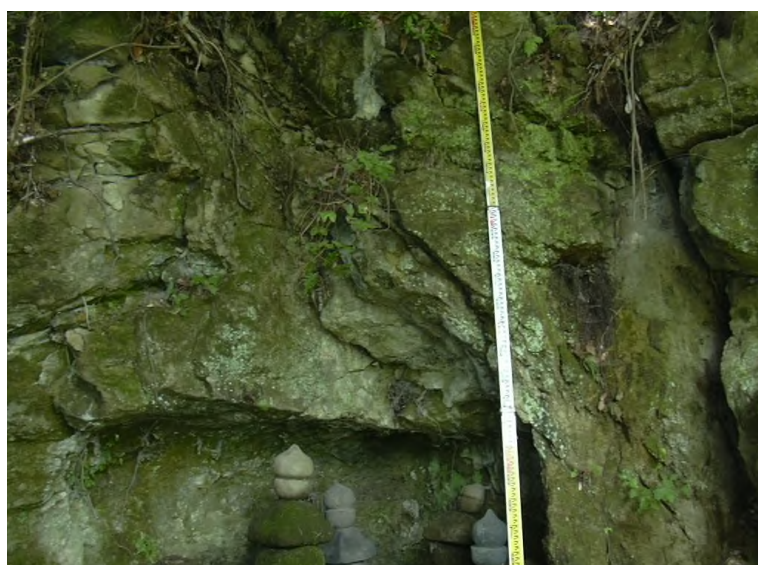
コメント (応急処置の必要性、その他特異性など)  
 天井に欠損が見られ、上部の地山露岩に木根の侵入を伴う開口亀裂が見られる。  
 このため天井の崩落は今後拡大する可能性が高い。  
 やぐら上方の崖が浮石化している。

P-3  
上部  
クラック

【必要な対策工・補修等】 上方崖の亀裂充填、木根除去、表面処理

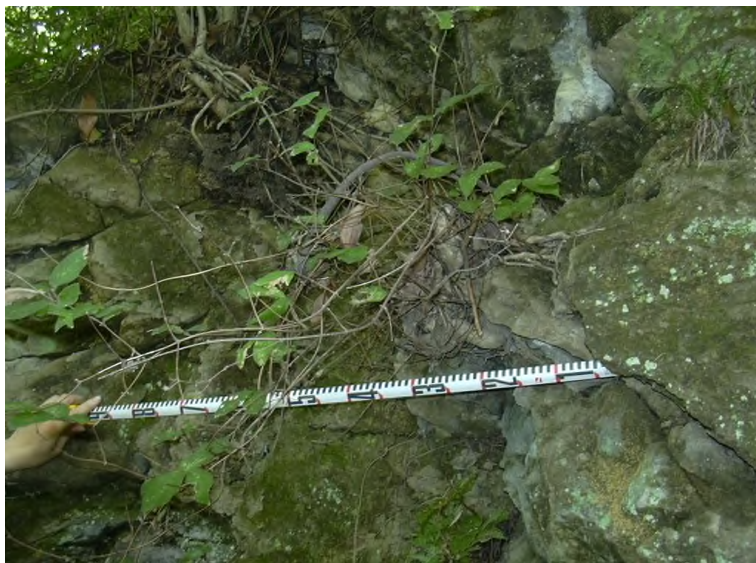
P-4  
木根  
クラック  
状況

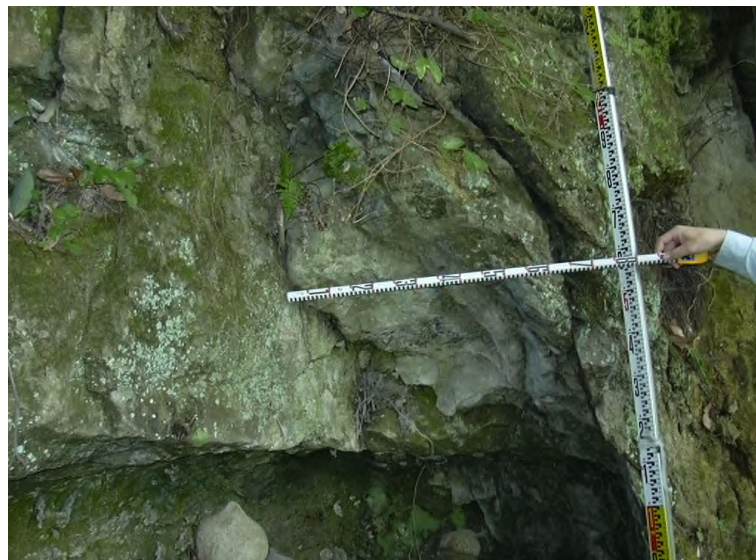
P-5  
天井欠損

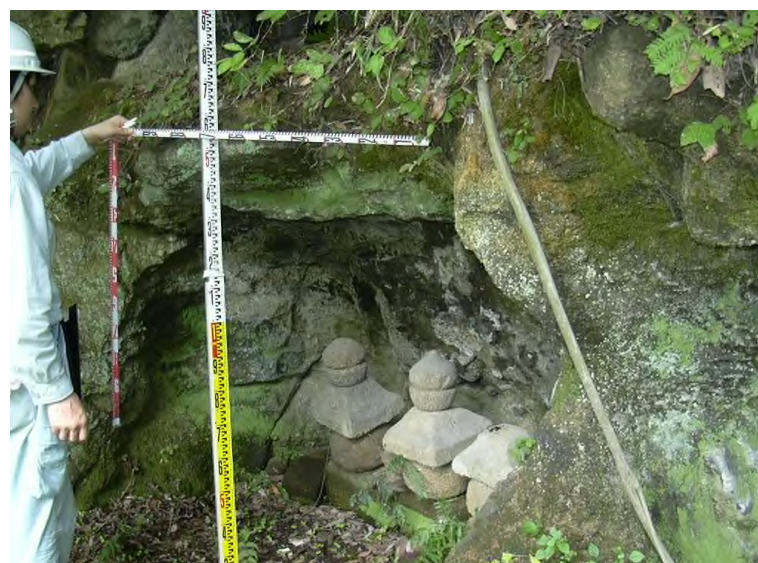
コメント (応急処置の必要性、その他特異性など)  
 右側の天井・壁面に欠損が見られ、他に左壁にクラックが発生している。  
 このため雨水の浸透により塩類風化が全体的に認められる。  
 応急処置として天井欠損部の補強による降雨時浸水の防止、やぐら内部のクラックの補修が必要である。

P-3  
天井右壁  
欠損

【必要な対策工・補修等】 表面処理、亀裂充填

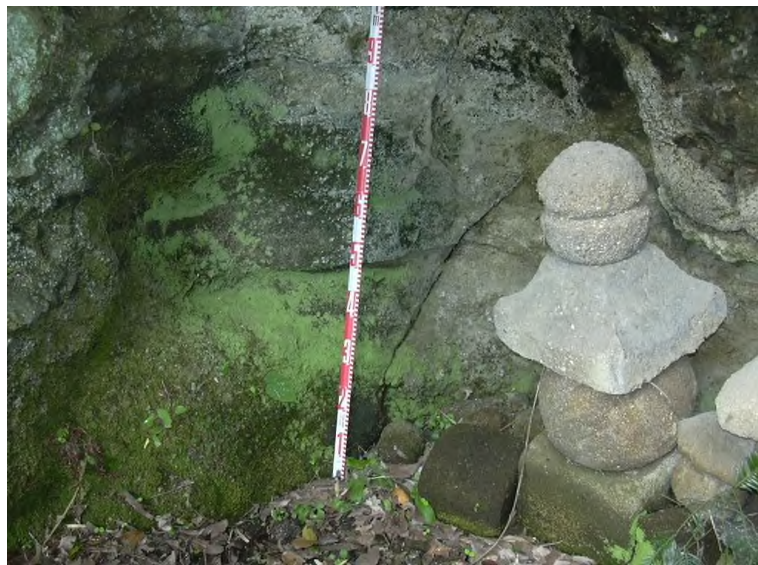
P-4  
左壁  
クラック

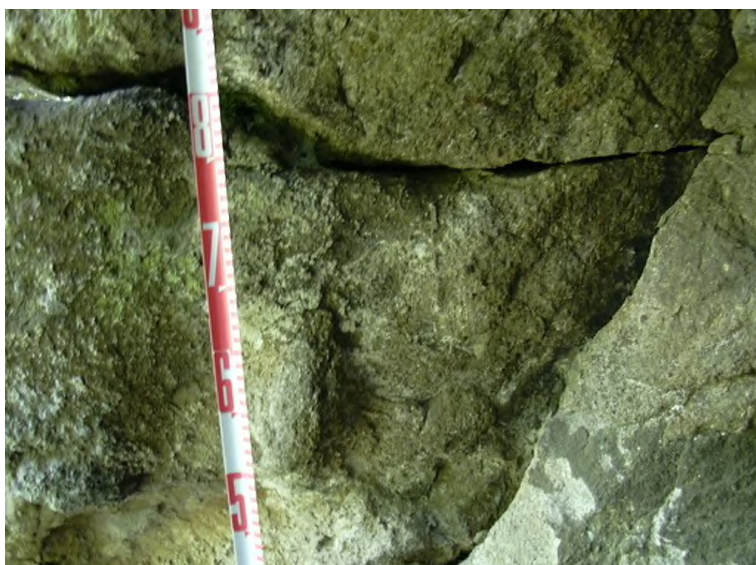
コメント (応急処置の必要性、その他特異性など)  
 左壁は高さ60cm程のブロック状で完全に浮石化している。  
 凝岩及び亀裂充填による補修が必要。

P-3  
左壁  
クラック

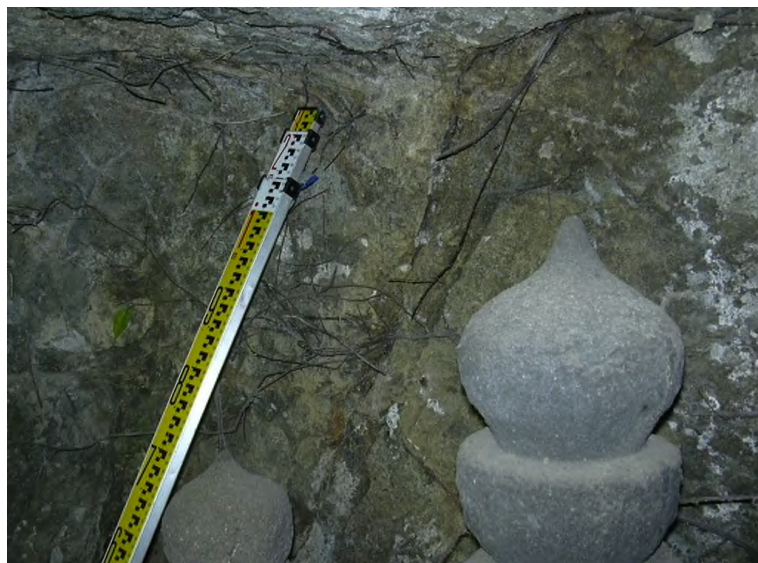
P-4  
正面壁  
クラック

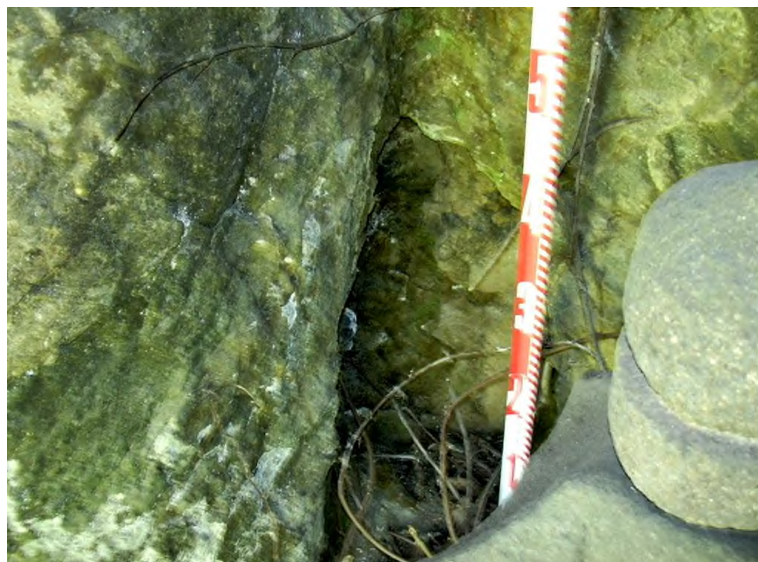
P-5  
正面壁  
剥落

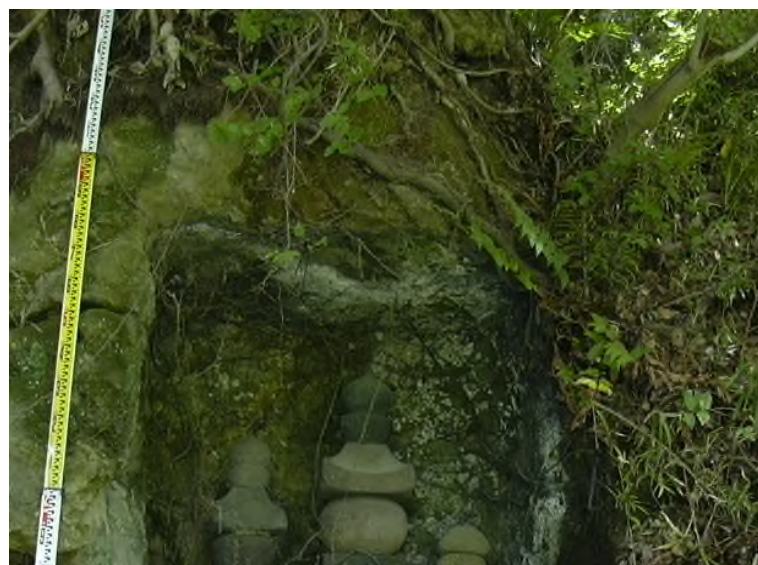
P-6  
天井、  
右壁  
欠損

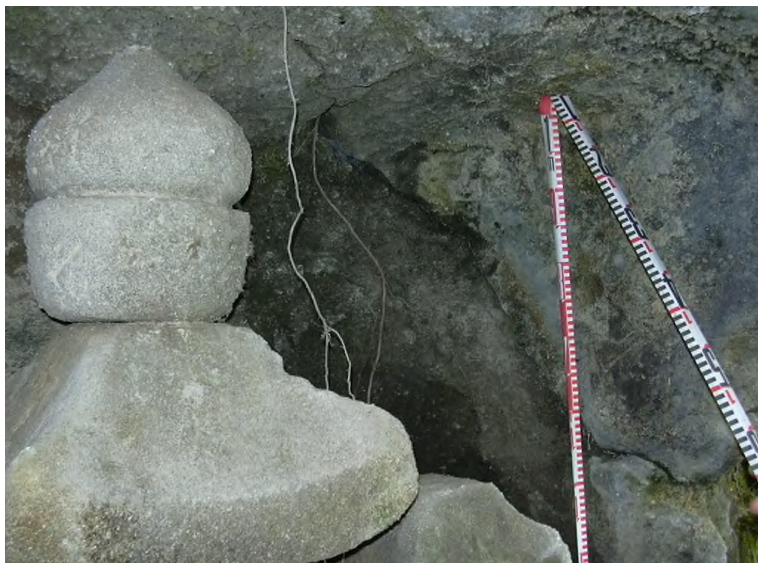
コメント(応急処置の必要性、その他特異性など)  
 右壁欠損箇所からクラックが天井に発生し、将来崩落の危険性がある。擬岩による補強を検討。

P-3  
右壁～  
天井の  
クラック

【必要な対策工・補修等】 表面処理、木根除去

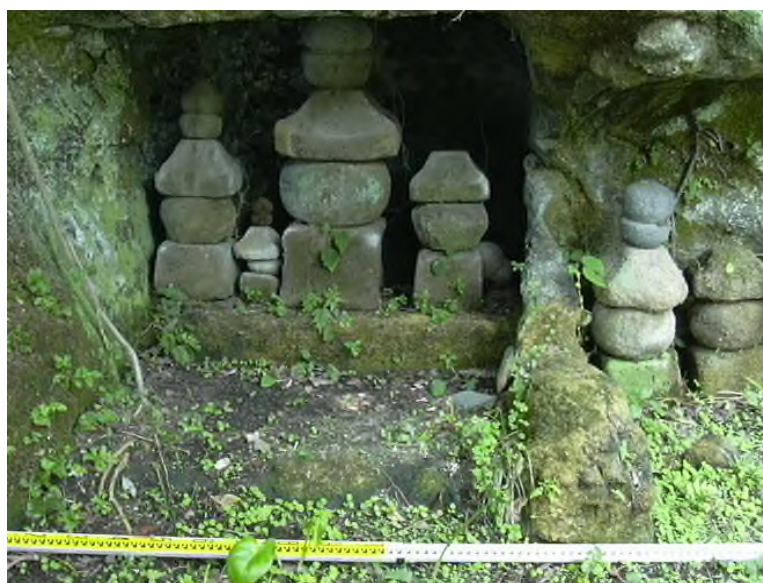
P-4  
右壁欠損

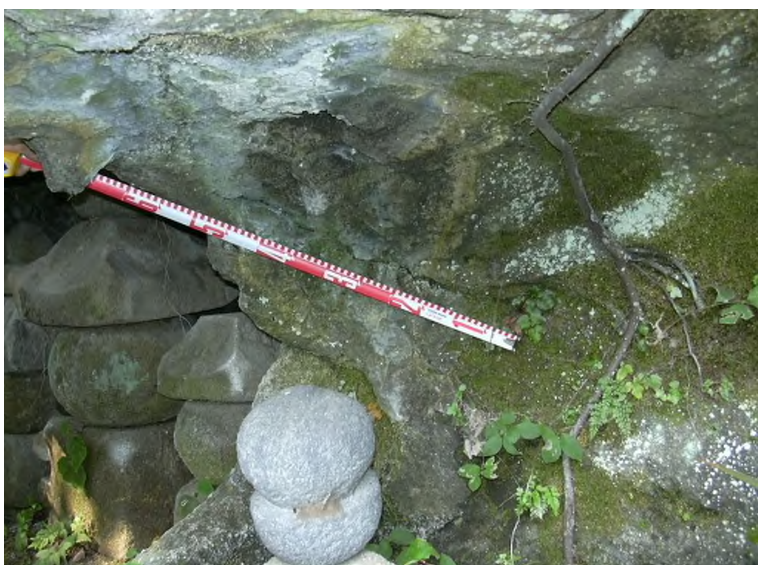
P-3  
正面壁の  
クラック

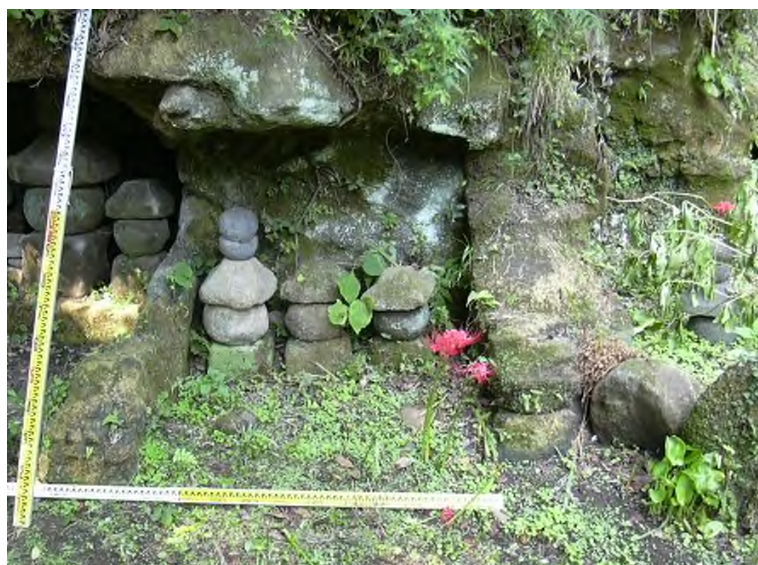
左右壁と天井に欠損が著しく見られ、クラックの発生もあることから、今後天井の崩落が考えられる。擬岩で補強等の検討が必要。

P-4  
左右壁、  
天井の  
欠損

【必要な対策工・補修等】 表面処理、木根除去

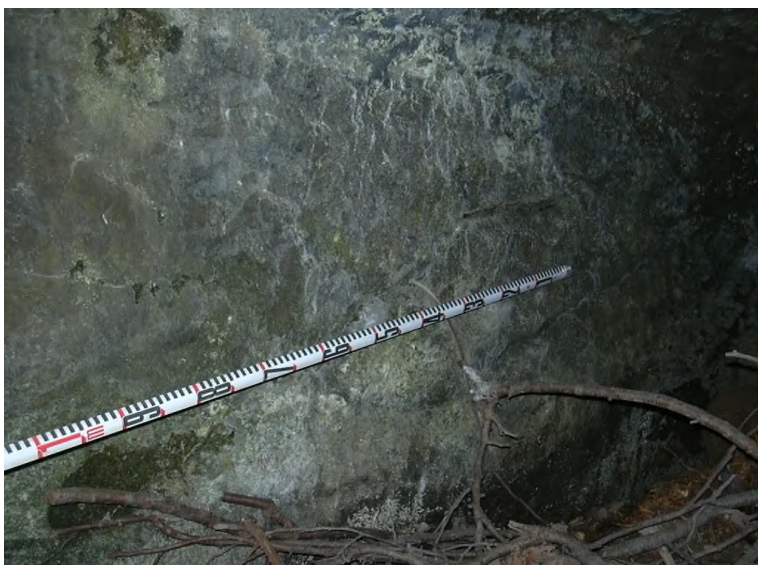
コメント (応急処置の必要性、その他特異性など)  
義道が左右に残る。  
変状は天井前面及び左壁にクラックが見られる程度である。

P-3  
左壁の  
クラック

【必要な対策工・補修等】 表面処理

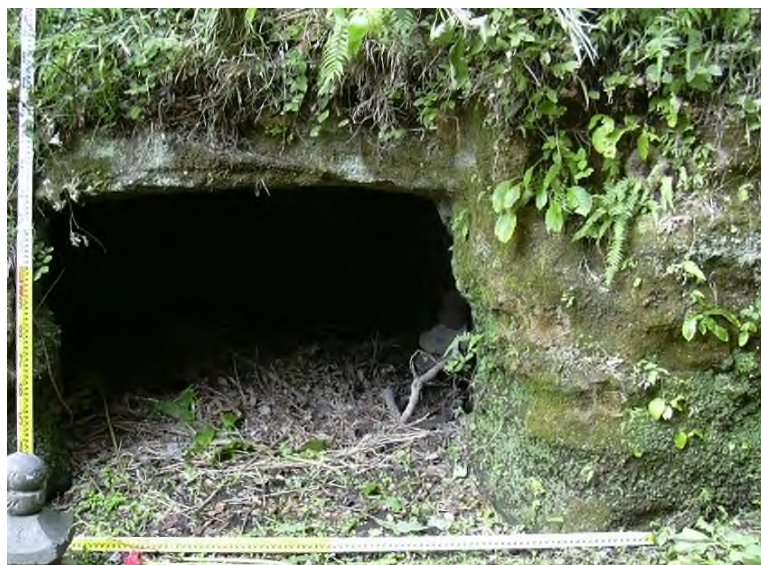
P-4  
天井の  
クラック

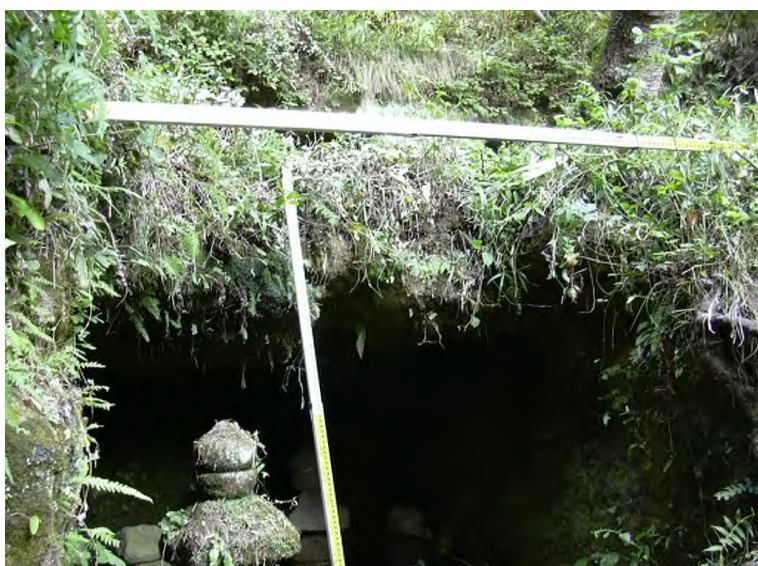
P-3  
天井欠損

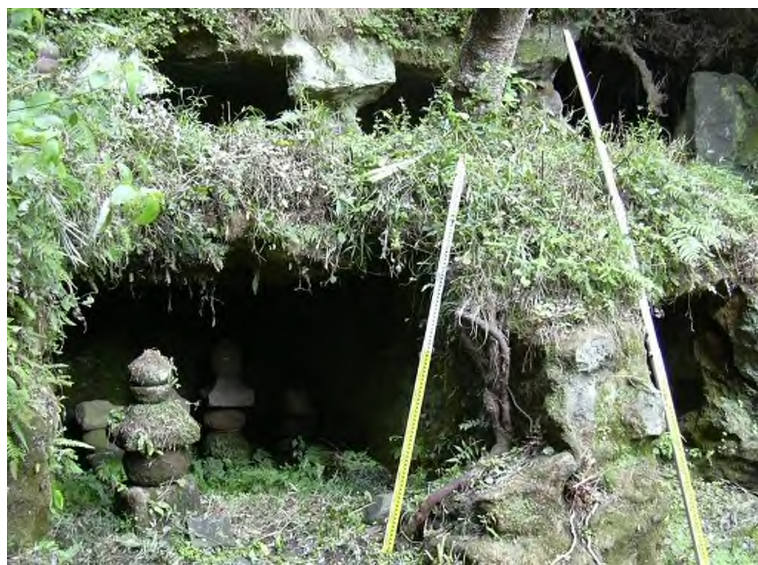
P-4  
右壁  
木根

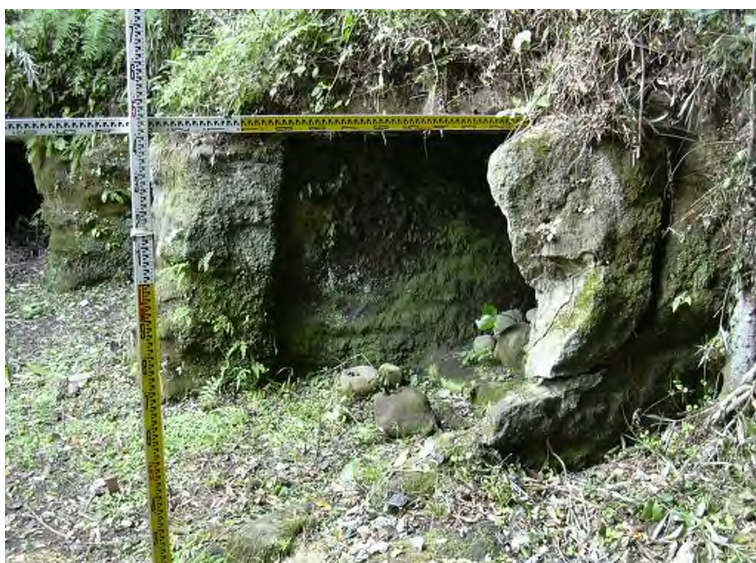
P-3  
右壁、  
天井  
欠損

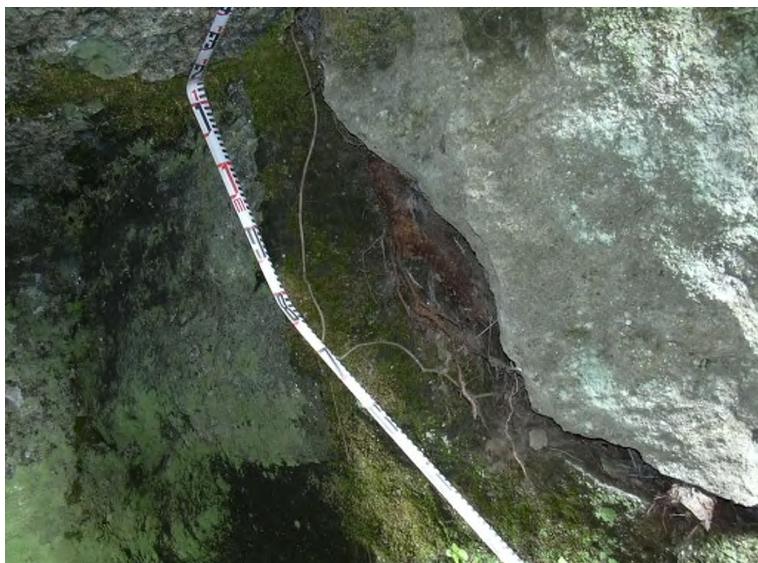
右壁は高さ80cm,奥行60cmの開口クラックにより完全に浮石化している。  
これは上方の桜の木の根が原因。  
根を除去しクラックを充填、あるいは周囲を補強し、上部の桜も除去が望ましい。

P-4  
右壁  
クラック

【必要な対策工・補修等】 木根除去、亀裂充填、やぐら内の表面処理

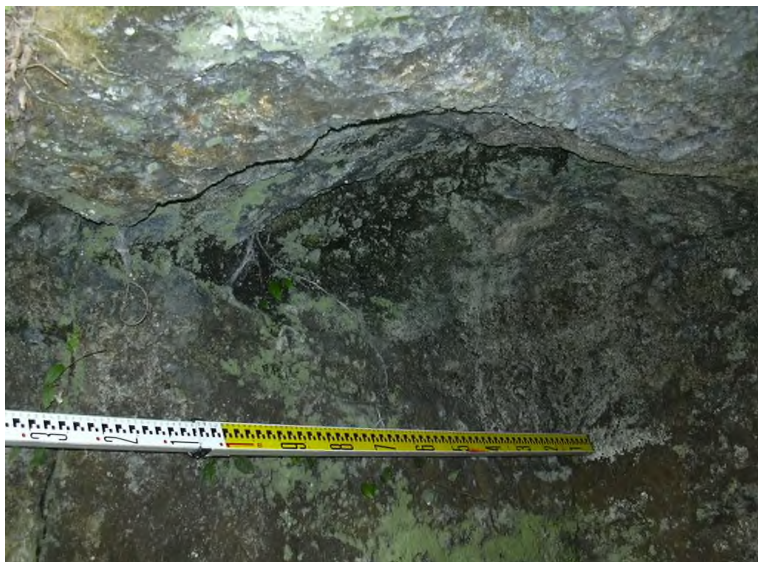
P-5  
左壁、  
天井  
塩類風化

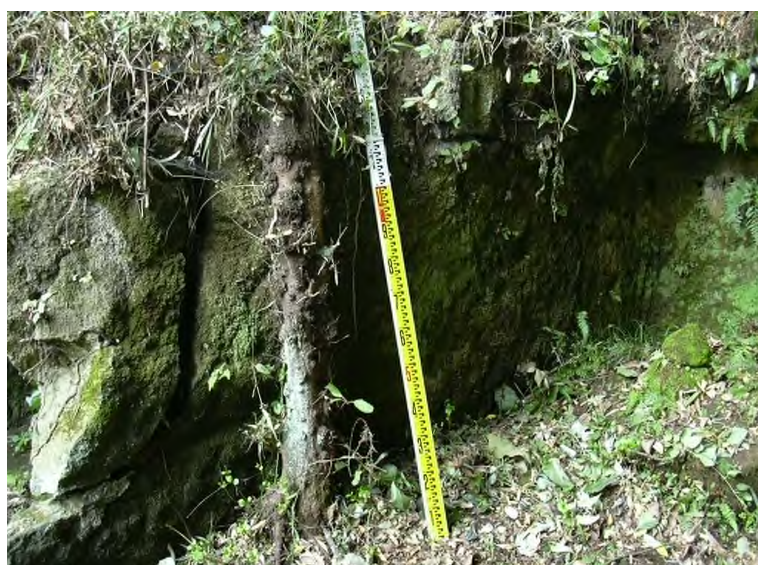
コメント (応急処置の必要性、その他特異性など)  
 No.49の右側に位置する。  
 右壁・天井は欠損著しく一部形を残す程度である。  
 No.49の右壁＝No.50の左壁を構成する壁が浮石化しており(高さ80cm、奥行60cm)、亀裂の拡大から崩落が考えられる。

P-3  
左壁欠損  
木根

【必要な対策工・補修等】 木根除去、亀裂充填、表面処理

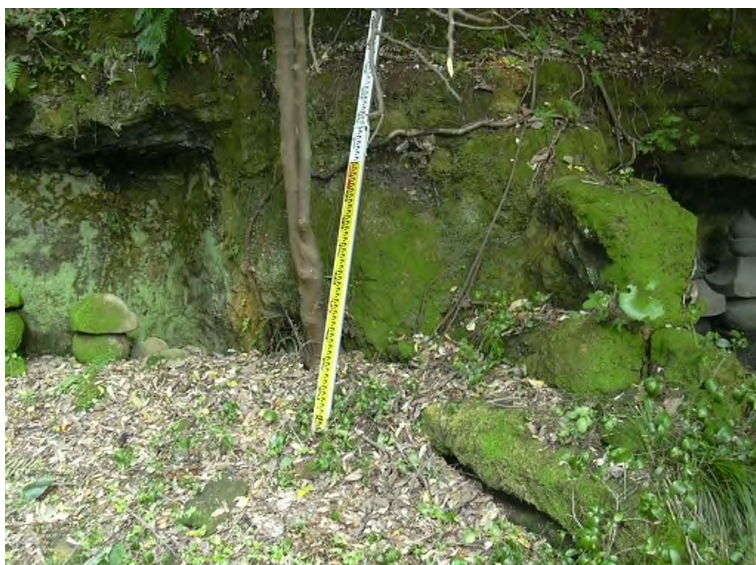
P-4  
右壁欠損

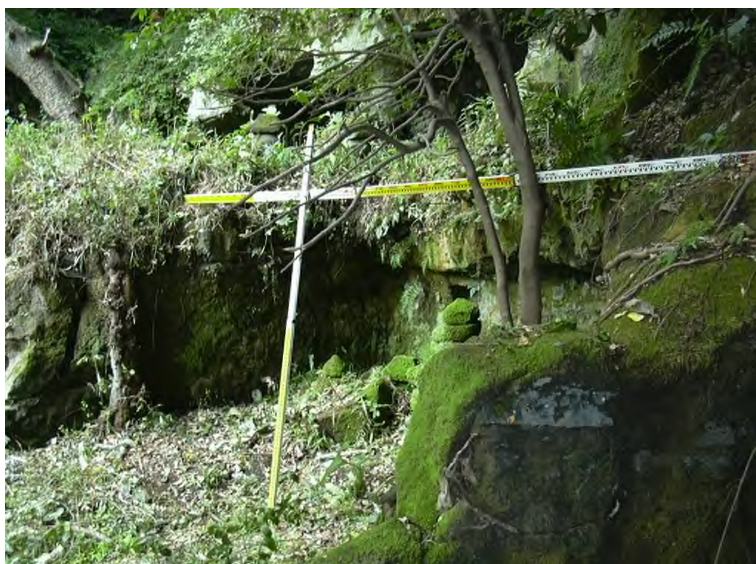
P-5  
天井欠損
