まんだら堂やぐら群現況調査票

NO.	51	B-1群 1 列左から	10 番目	区分ランク	6
-----	----	-------------	-------	-------	---

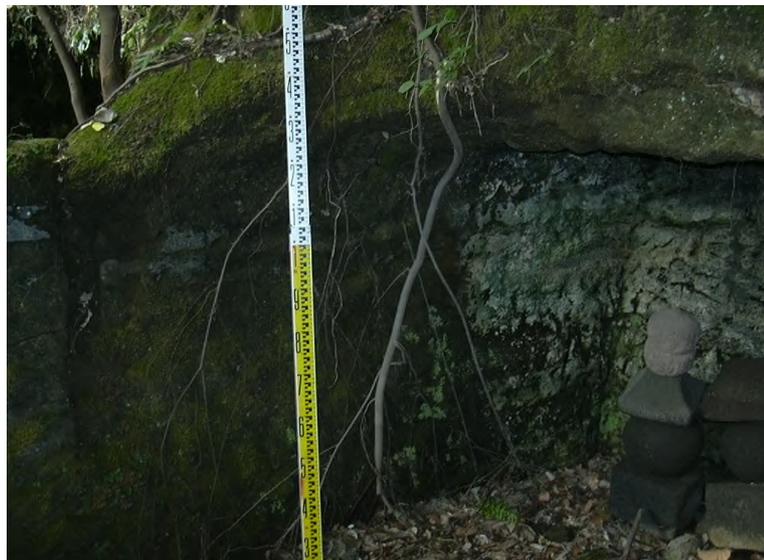
コメント(応急処置の必要性、その他特異性など)  
 左右壁面及び天井前面に欠損が見られる。  
 また屋根部の露岩にクラックも認められる事から、今後天井の崩落が考えられる。

P-3  
左壁欠損  
木根

【必要な対策工・補修等】 左壁クラック開口し浮石化している…亀裂充填  
 天井部分開口クラック…亀裂充填  
 木根除去、表面処理

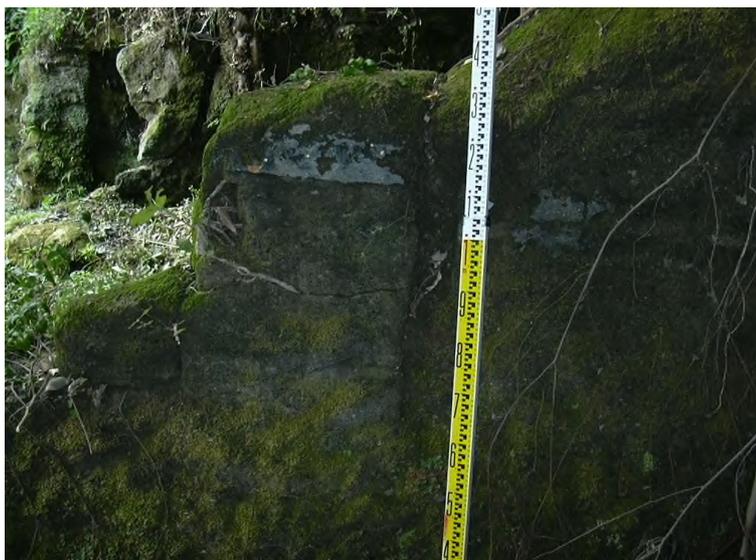
P-4  
左壁  
クラック

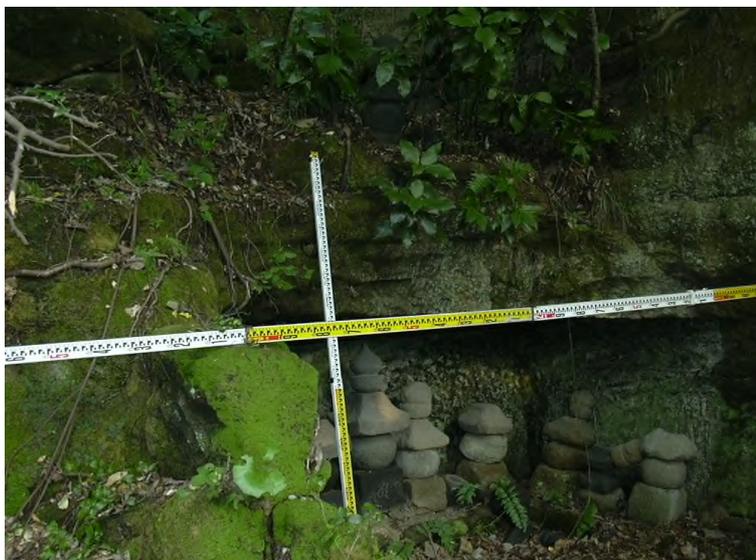
P-5  
天井欠損  
右壁欠損

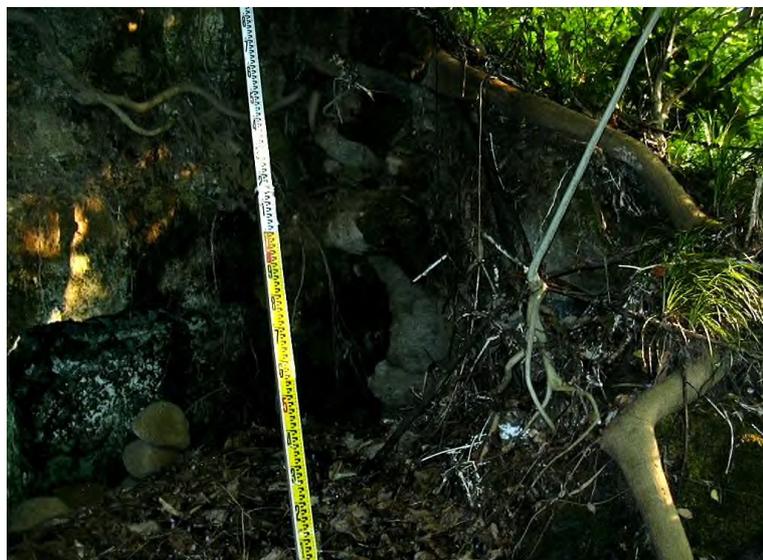
P-3  
右側欠損  
木根

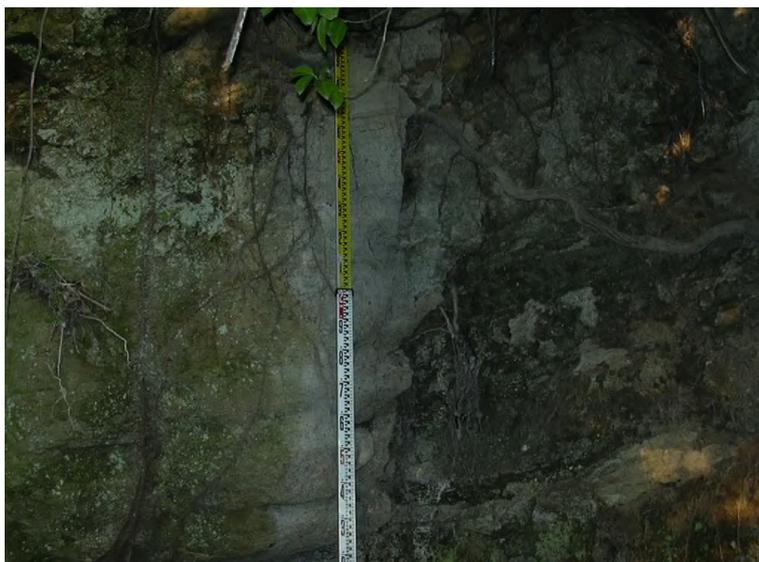
P-4  
正面壁  
クラック  
木根

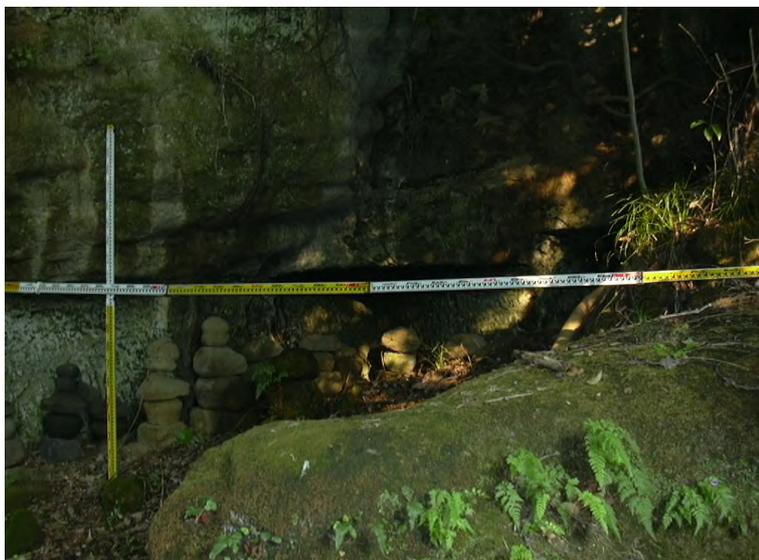
P-5  
天井欠損

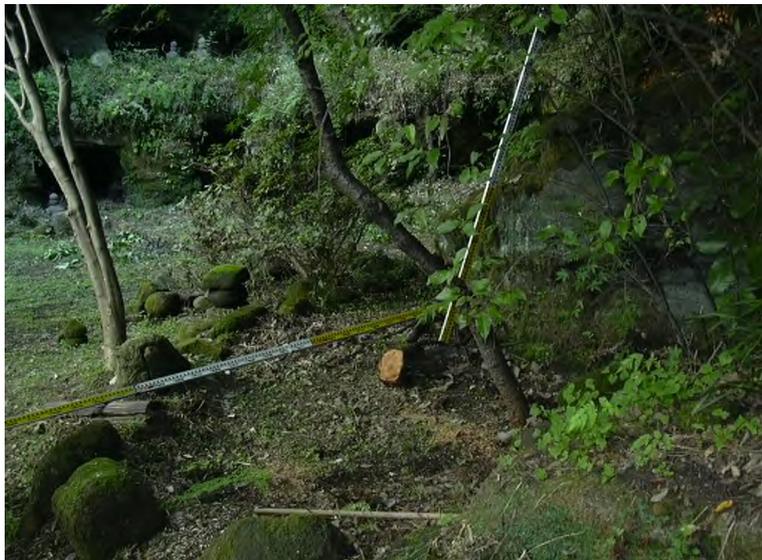
コメント(応急処置の必要性、その他特異性など)  
やぐらは正面壁を残し、天井・左右壁は欠損し殆んど形を残さない。

P-3  
左壁欠損

【必要な対策工・補修等】 木根除去、表面処理

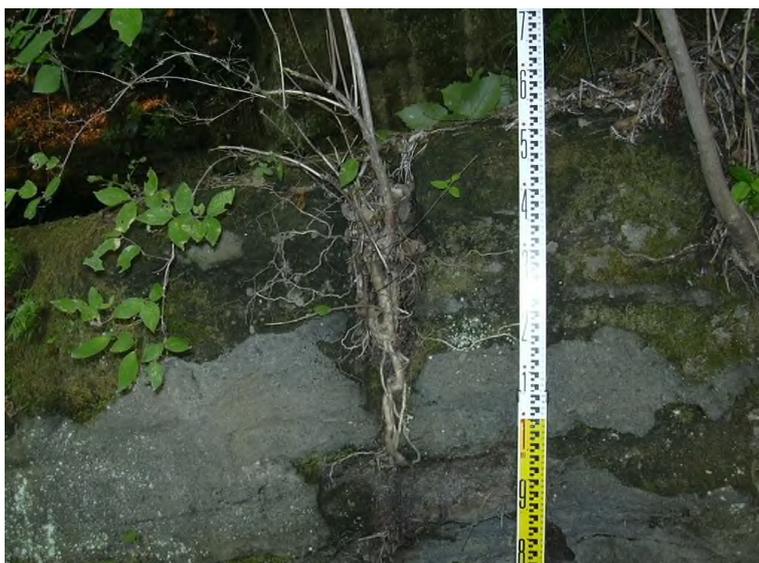
P-4  
正面壁  
クラック  
木根

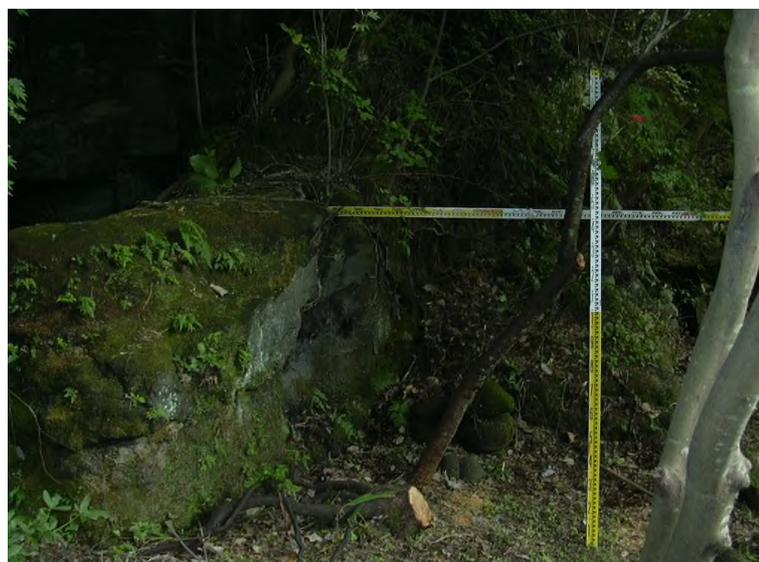
P-5  
天井  
右壁欠損

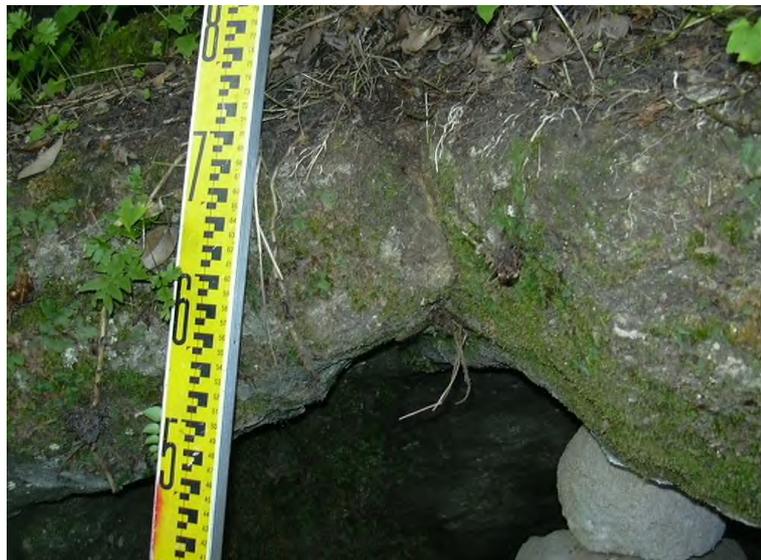
コメント(応急処置の必要性、その他特異性など)  
左右壁に欠損が見られ、天井にはクラックの発生が認められる。

P-3  
天井欠損  
クラック

【必要な対策工・補修等】 亀裂充填、表面処理

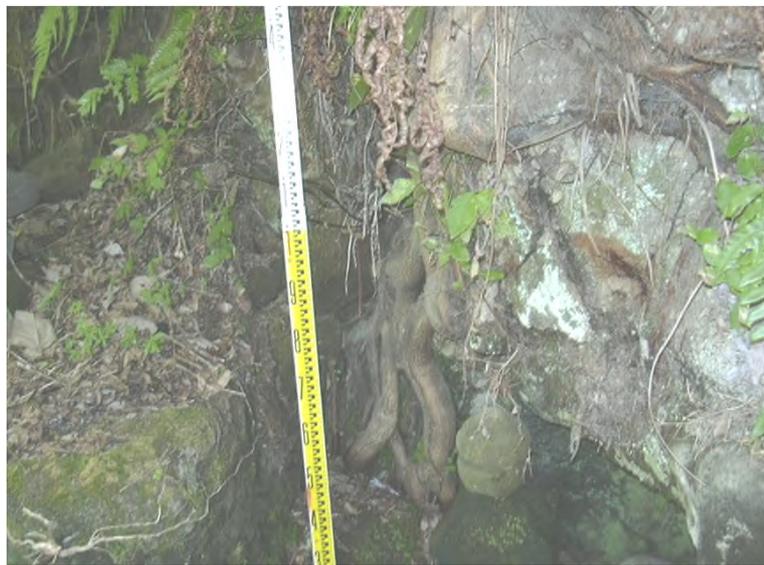
P-3  
木根

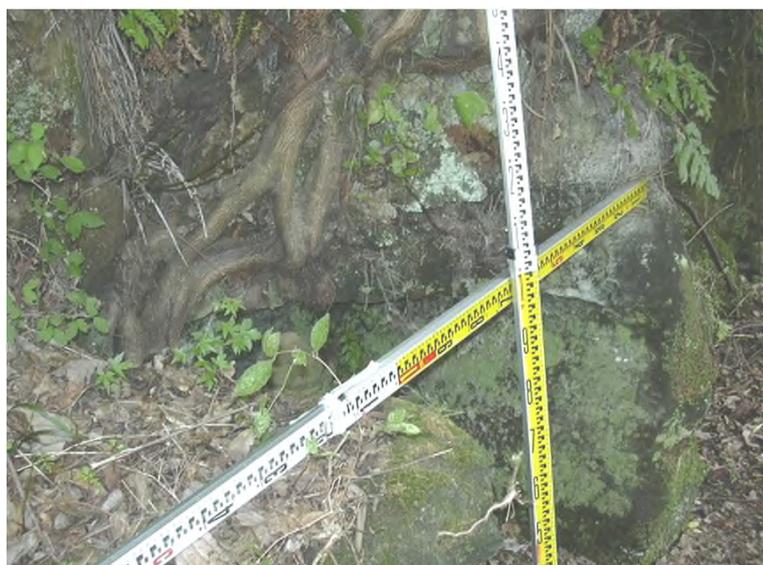
P-4  
天井欠損

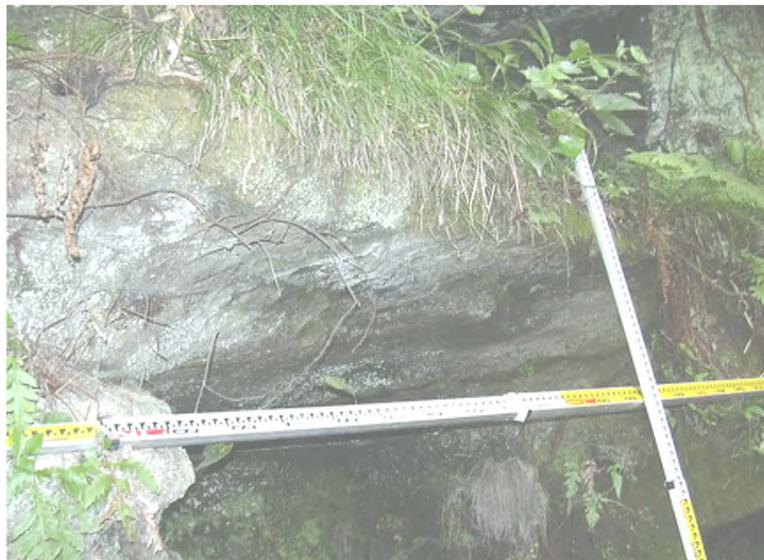
P-3  
天井剥落

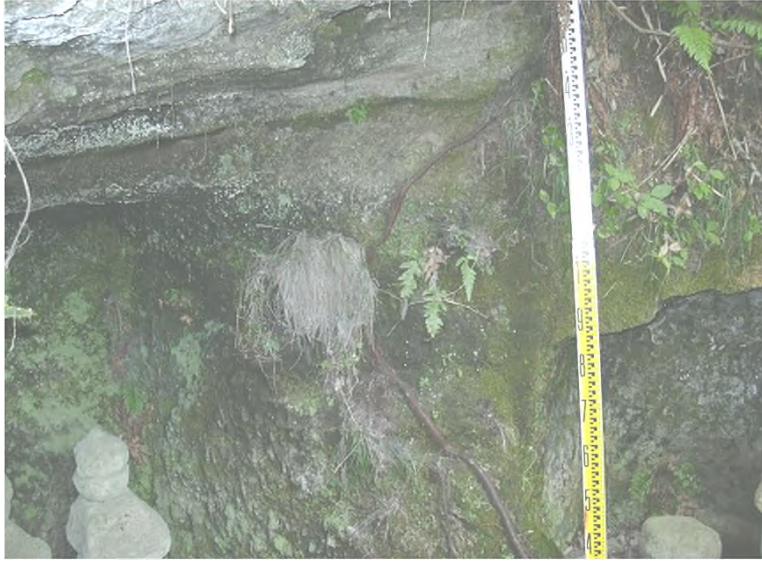
P-4  
右壁木根  
の進入

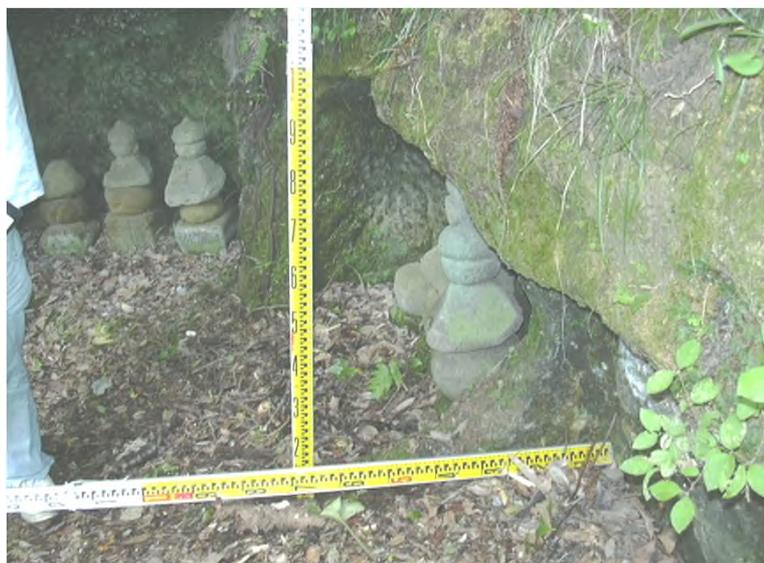
P-3  
右壁欠損

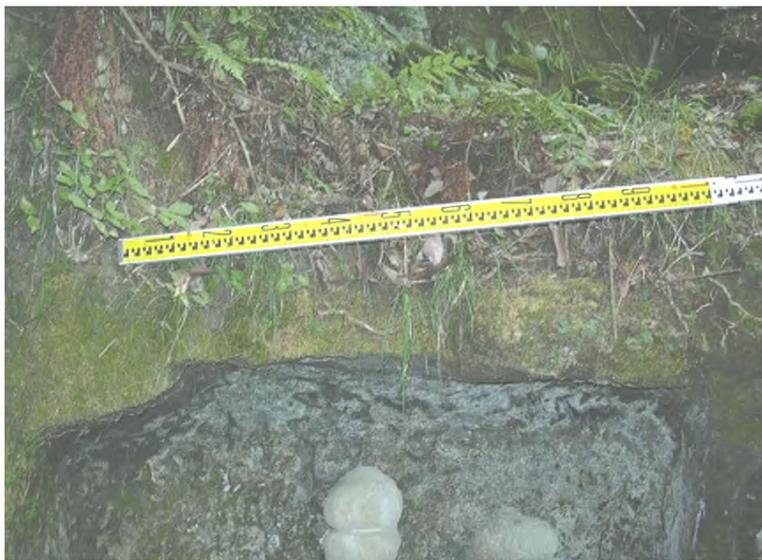
P-4  
天井剥落

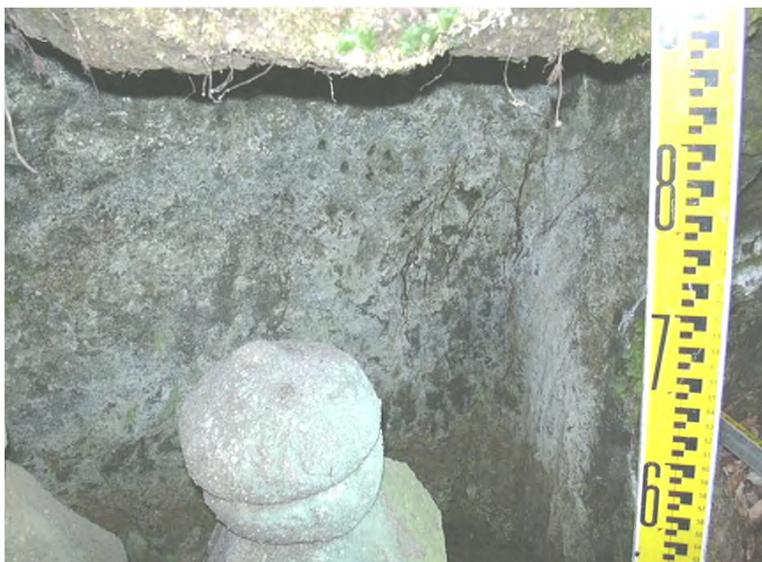
P-5  
正面、壁  
塩類風化

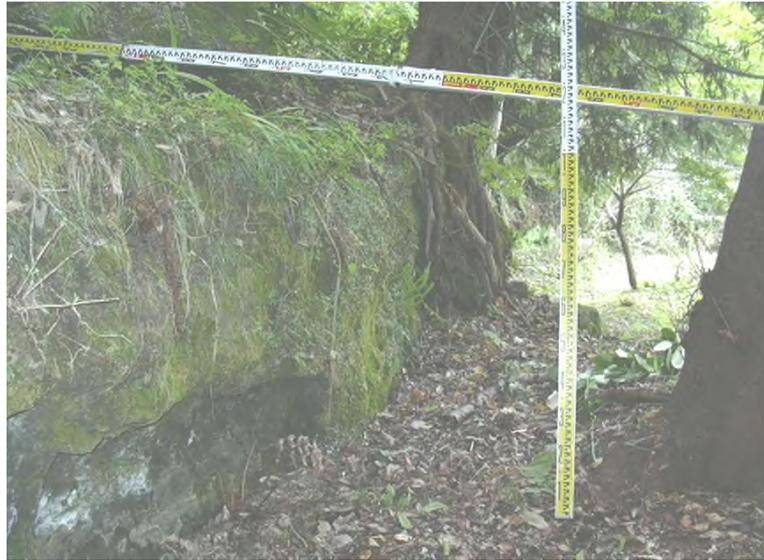
P-2  
右壁欠損

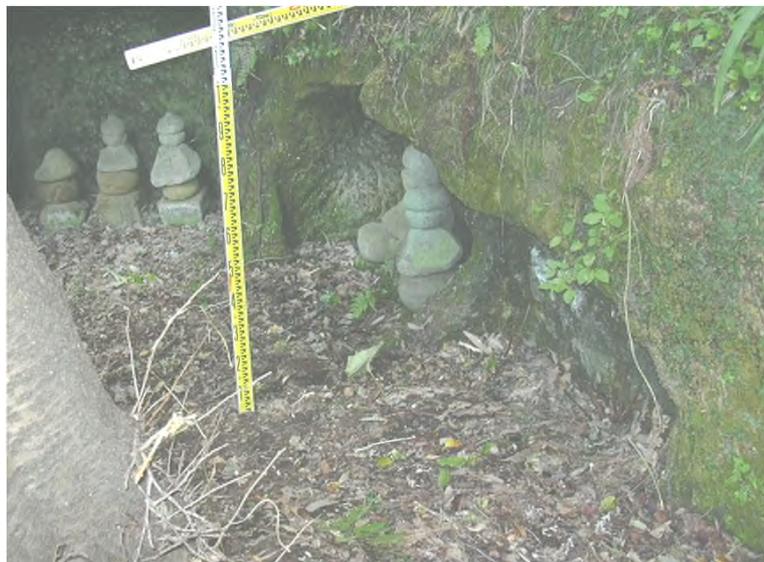
P-3  
左壁欠損

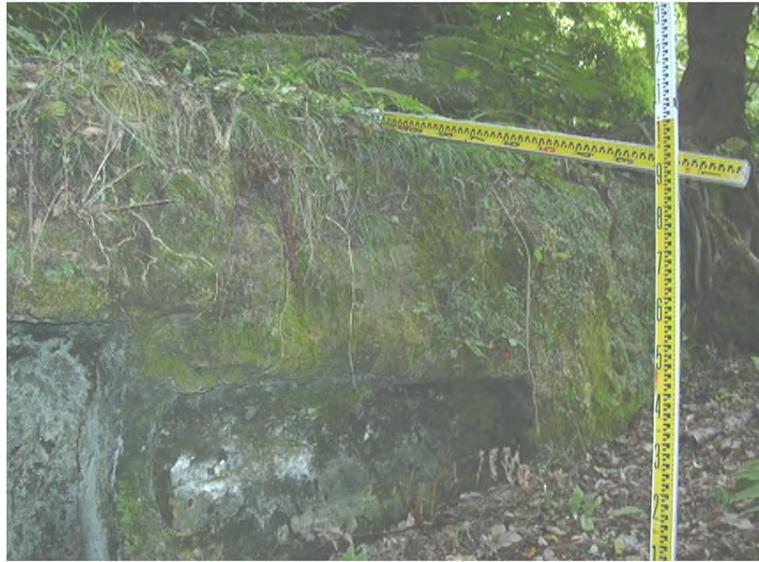
P-4  
天井欠損

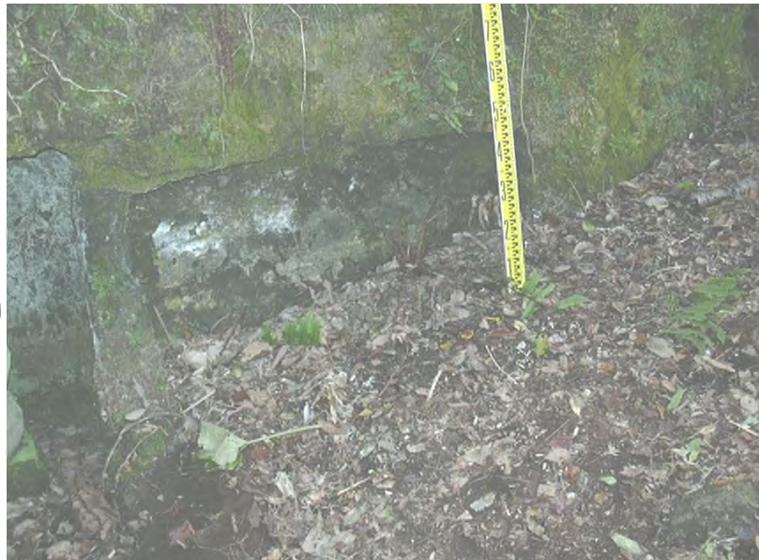
P-5  
土砂溜まり

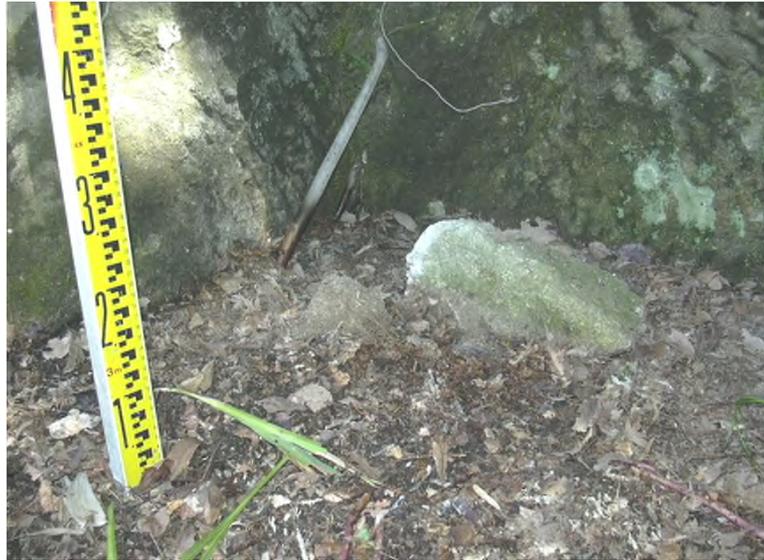
P-2  
落石  
(31cm)

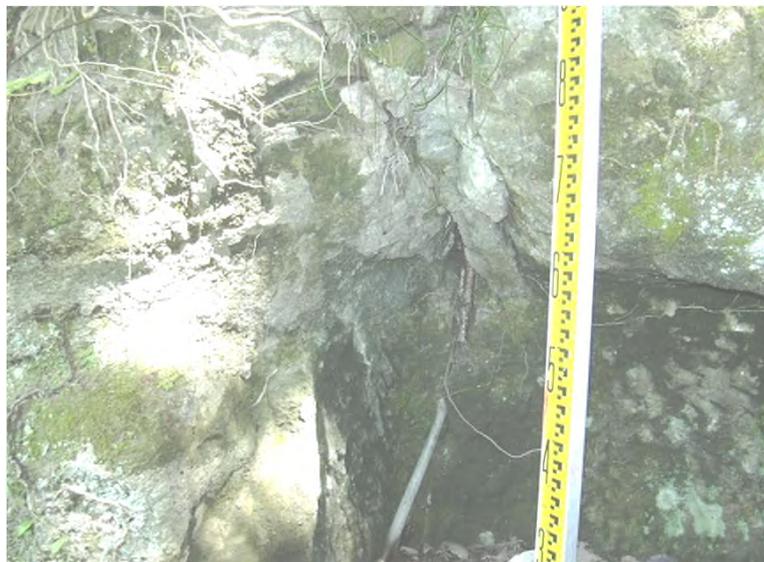
P-3  
正面壁  
クラック  
(木根)

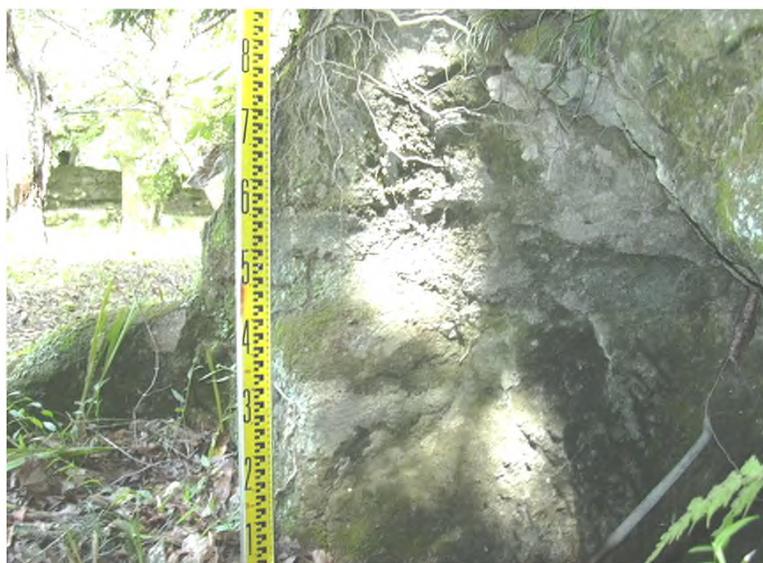
P-4  
左壁欠損

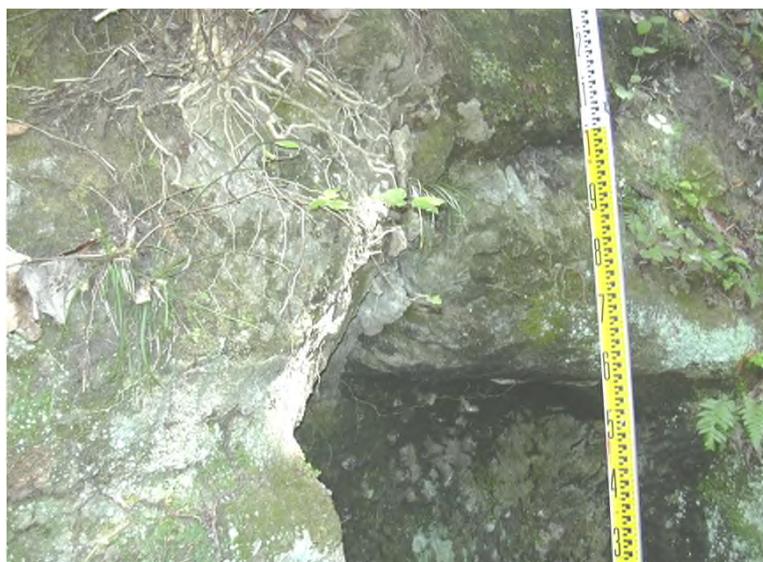
P-5  
天井欠損
