まんだら堂やぐら群現況調査票

NO.	61	B-2群 1 列左から	8 番目	区分ランク	3
-----	----	-------------	------	-------	---

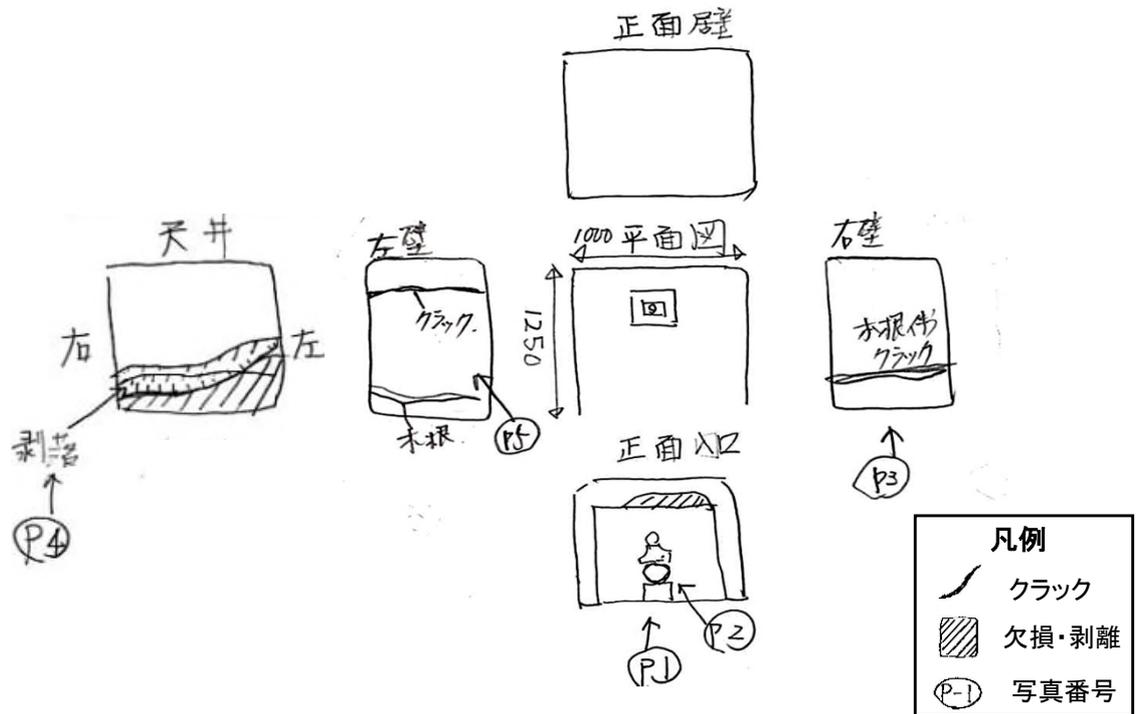
スケッチ

コメント(応急処置の必要性、その他特異性など)  
 左右壁面に木根を伴うクラックが見られ、天井には剥落が確認される。  
 今後右壁及び天井の崩落が考えられる。

【必要な対策工・補修等】 木根除去、亀裂充填、表面処理

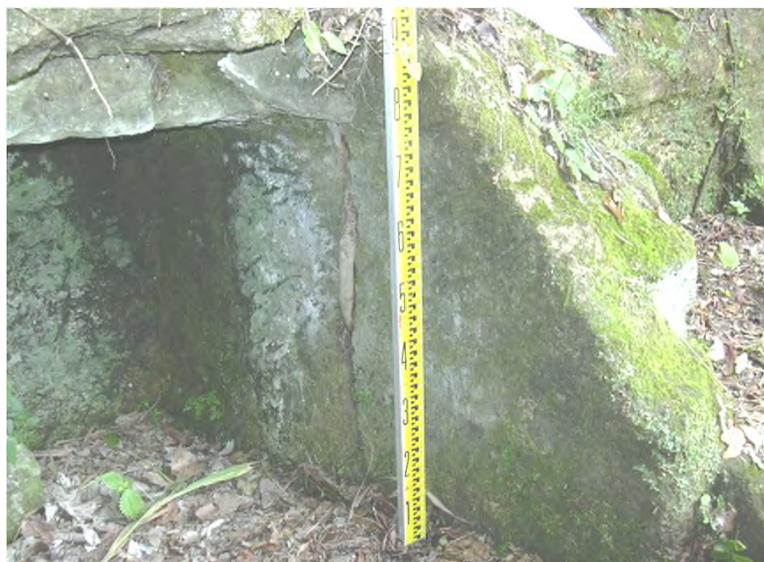
P-3  
木根  
(右壁)

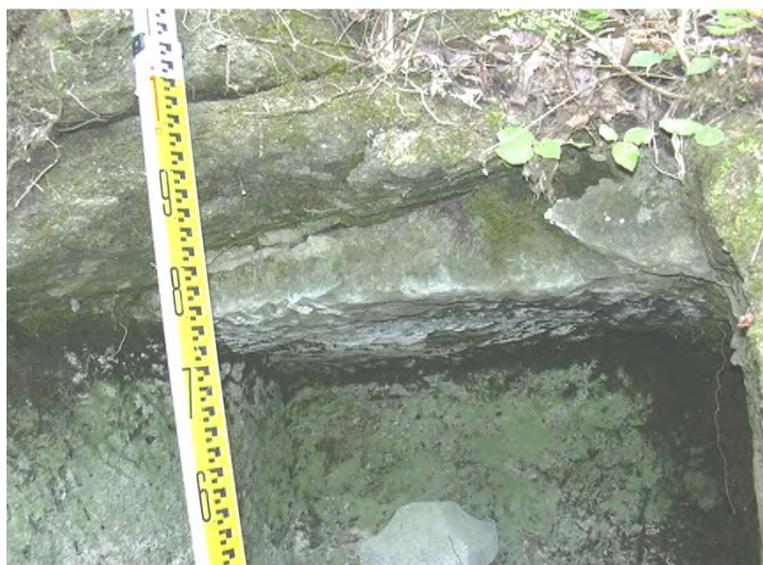
P-4  
塩類風化  
天井剥落

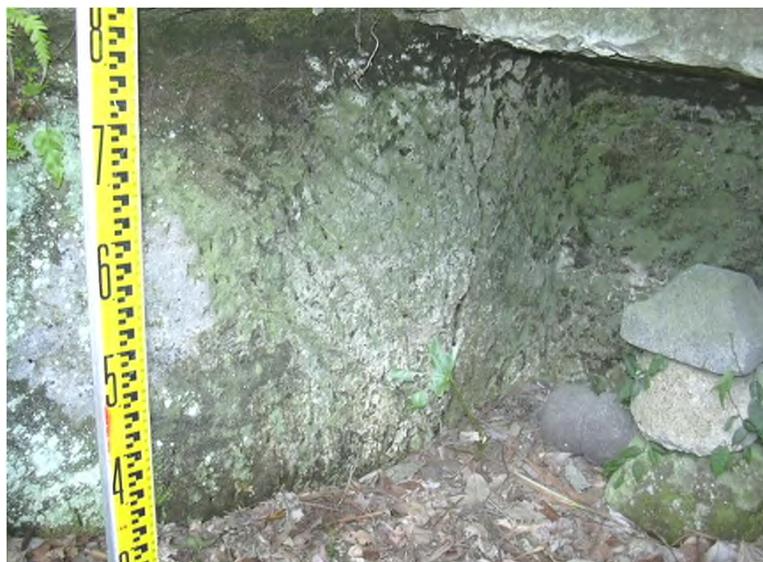
P-5  
クラック  
(左壁)

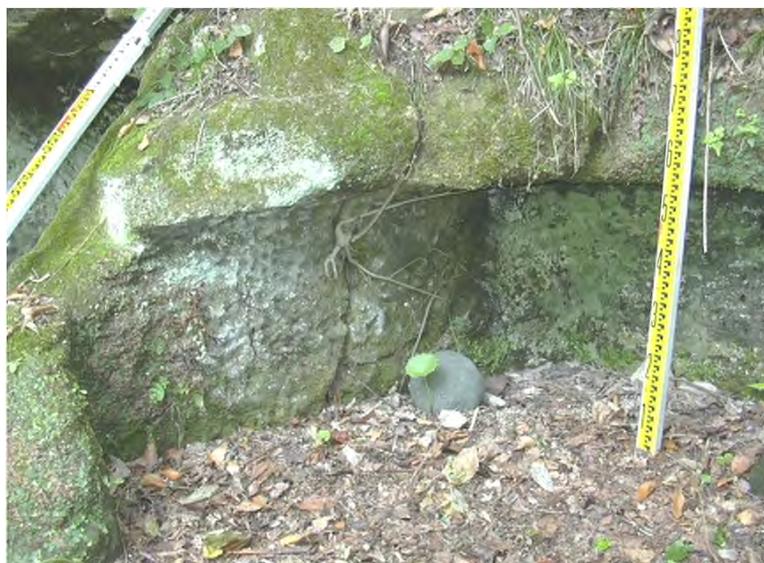
P-3  
クラック  
木根(左壁)

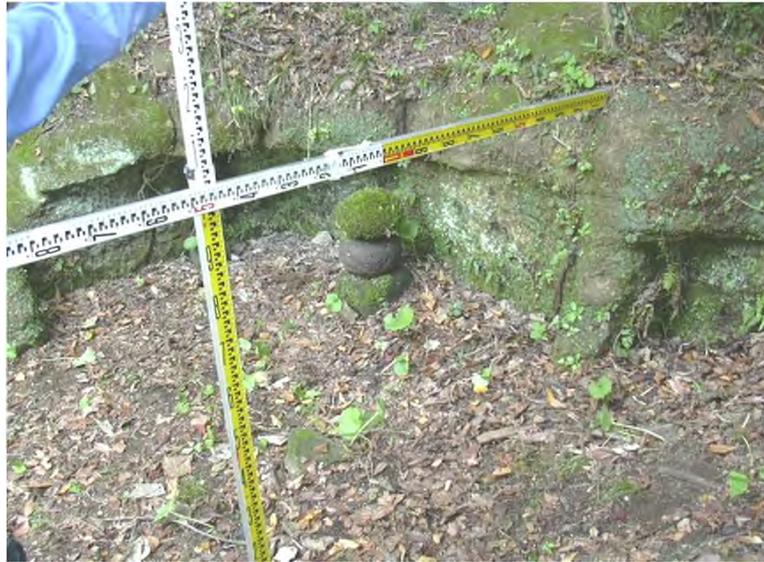
P-4  
右壁欠損

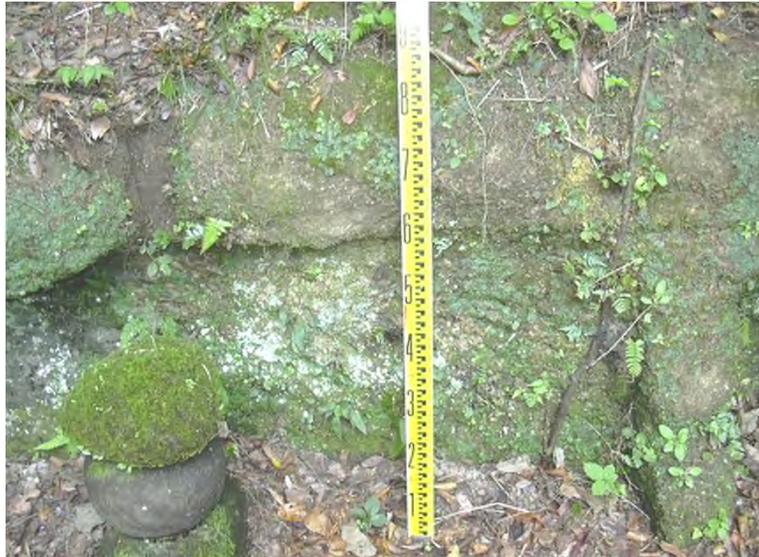
P-5  
クラック  
木根(天井)  
(正面)

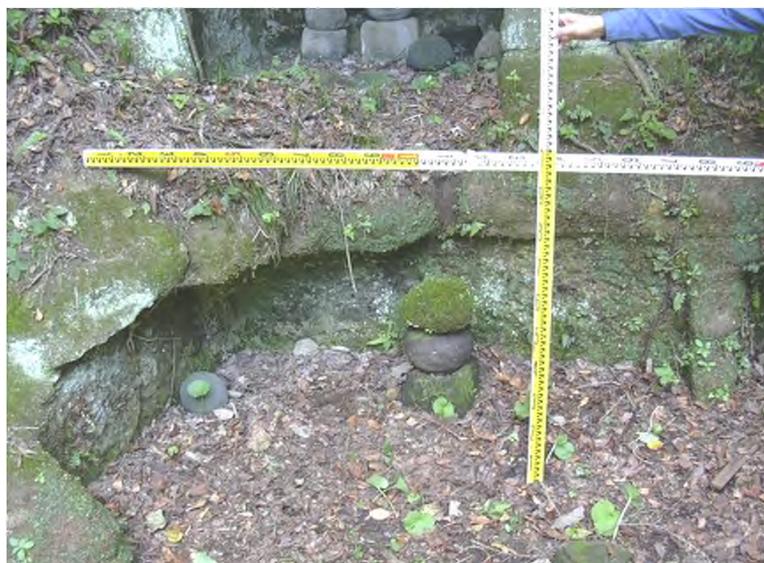
P-6  
天井欠損

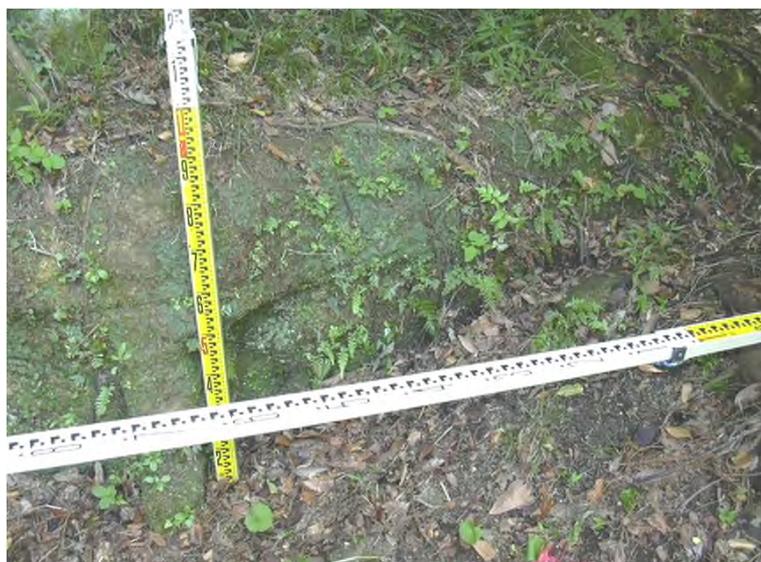
P-2  
天井欠損

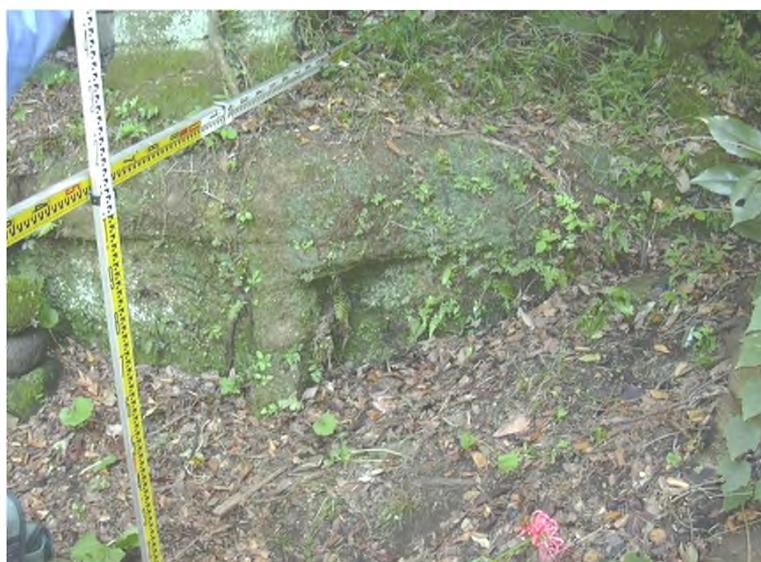
P-3  
左壁欠損

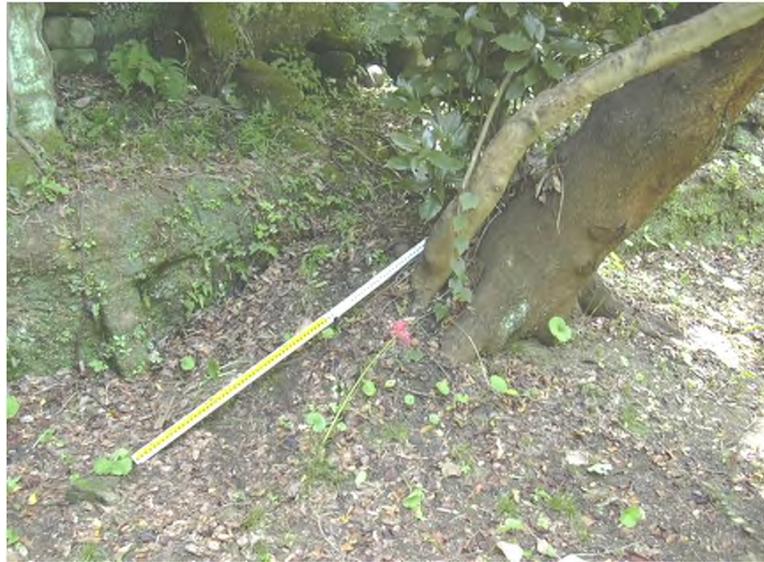
P-4  
土砂、樹木

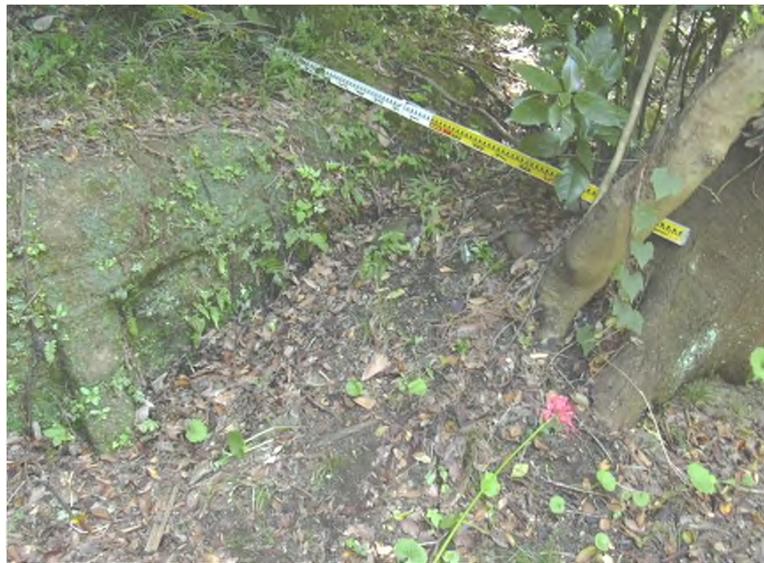
P-5  
右壁欠損

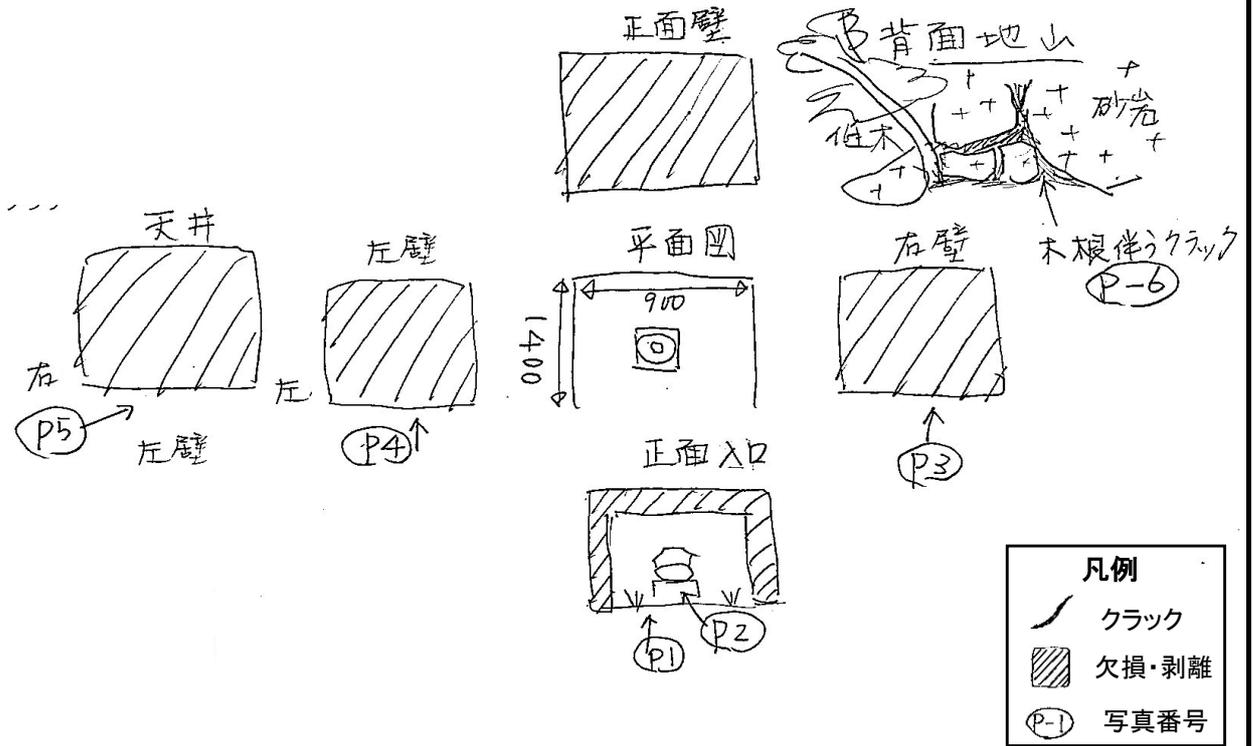
スケッチ

コメント(応急処置の必要性、その他特異性など)  
 やぐらの形は殆ど残存しておらず石塔が見られる程度である。  
 背面の基盤岩に節理の発達及び木根によるクラックの開口が見られるため、木根の処理およびクラックの補修が必要。

【必要な対策工・補修等】 表面処理

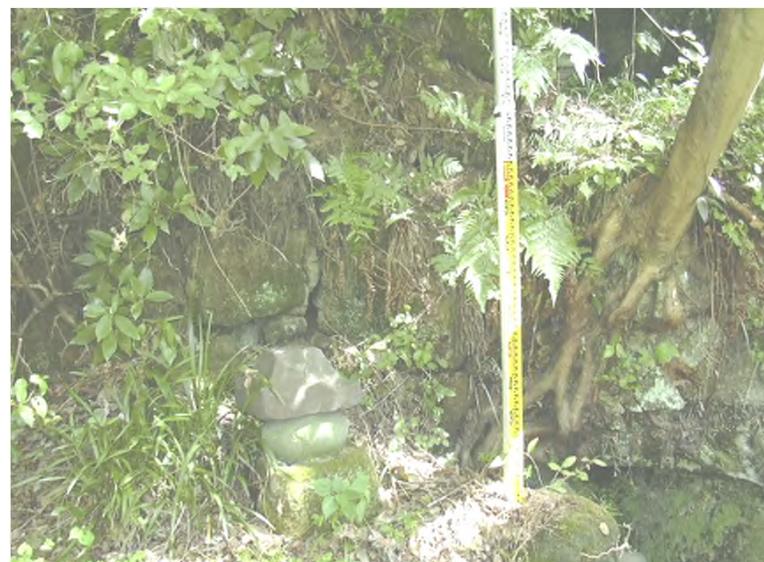
P-3  
右壁欠損

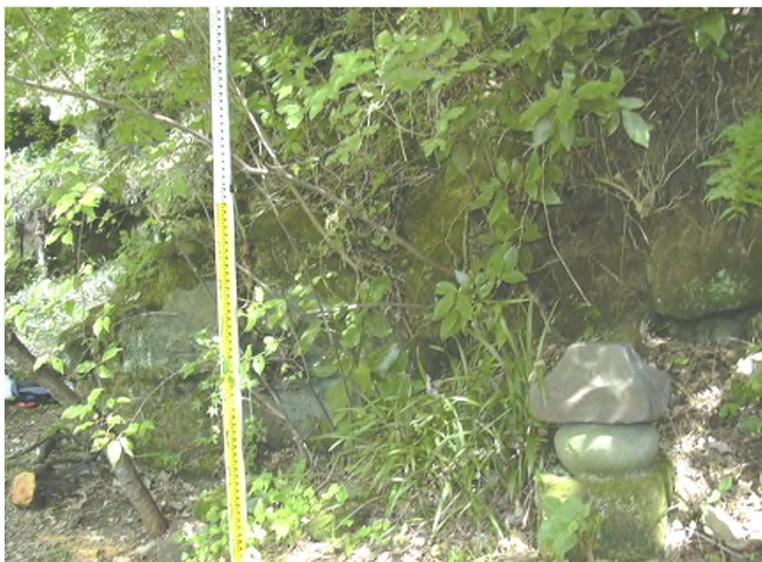
P-4  
左壁欠損

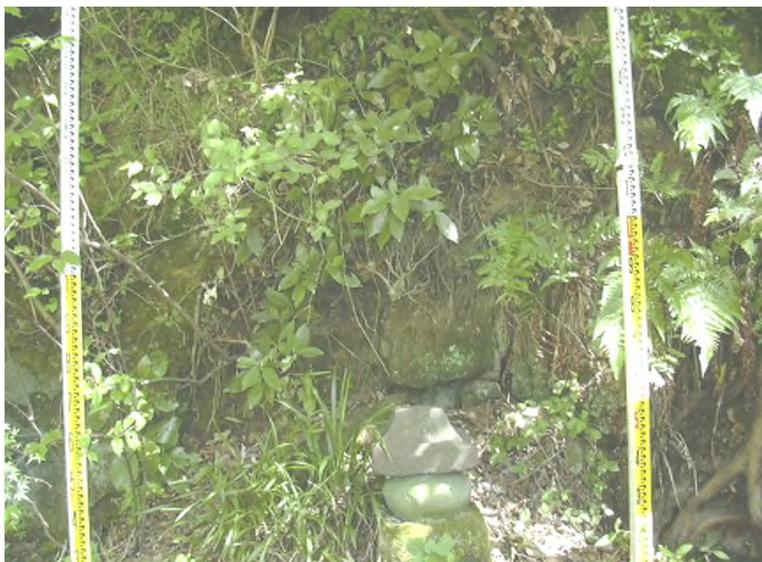
P-5  
天井欠損

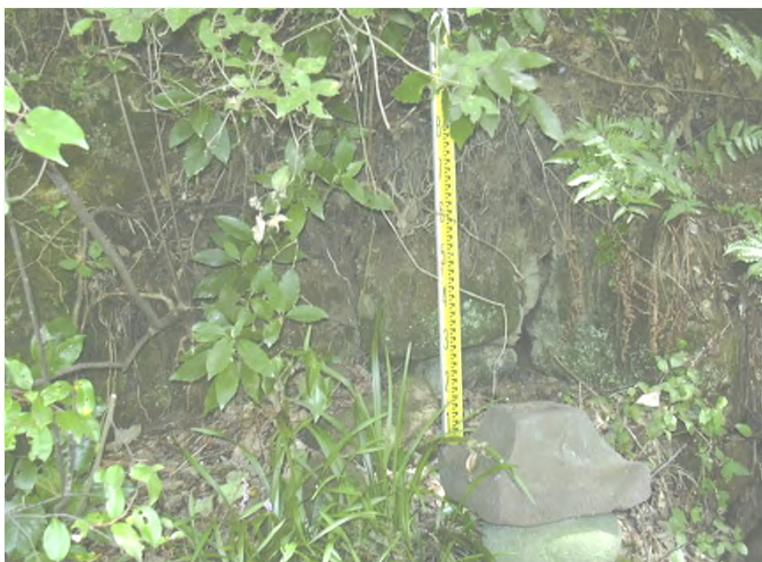
P-6  
開口木根  
(正面)  
(背面地山)

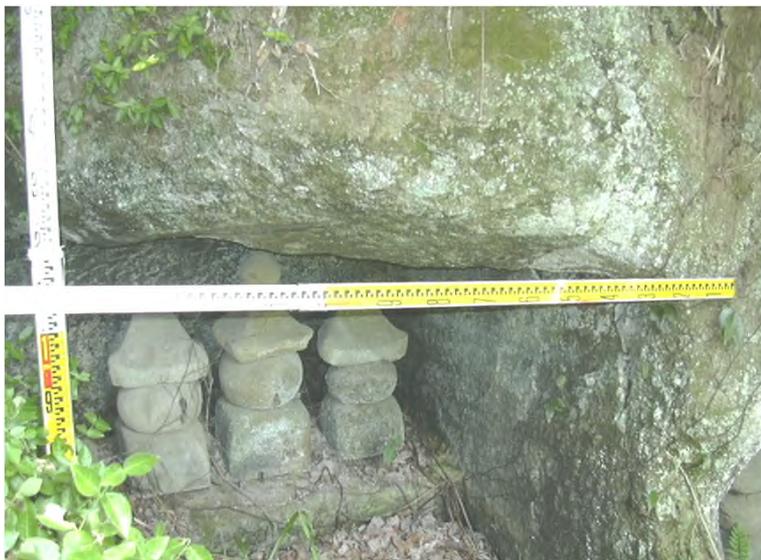
P-4  
天井欠損

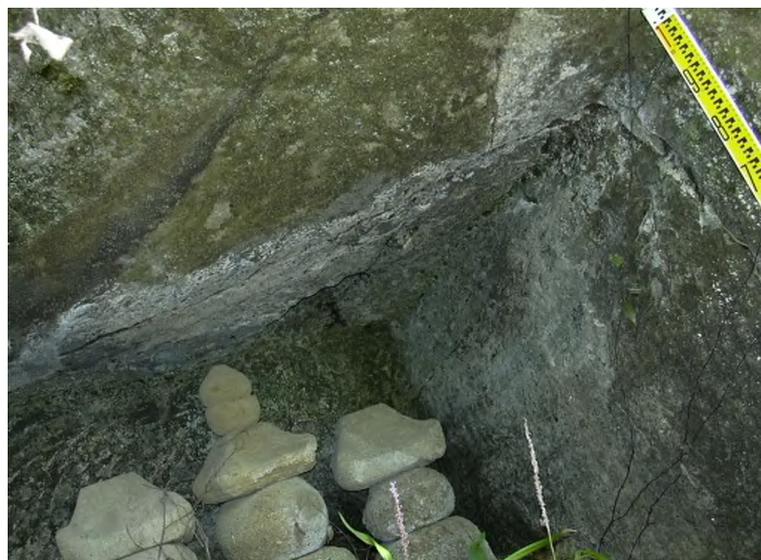
P-5  
開口  
右壁から  
天井

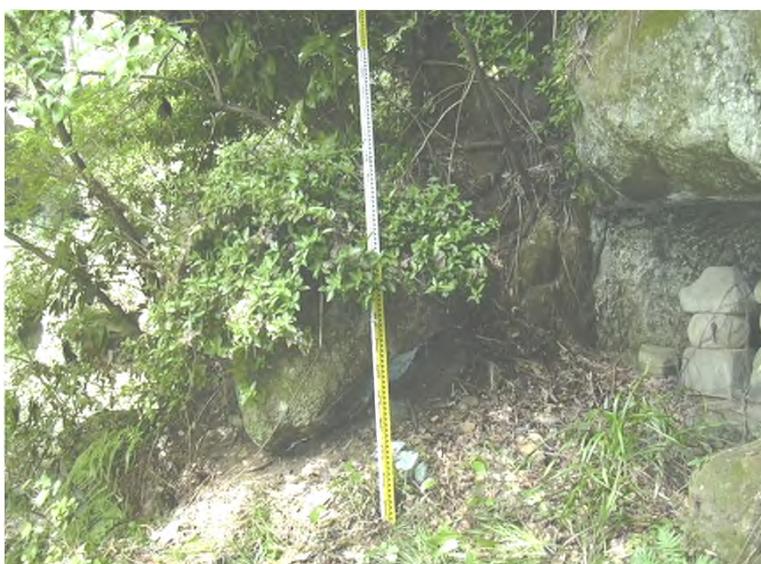
P-6  
左壁崩落  
状況

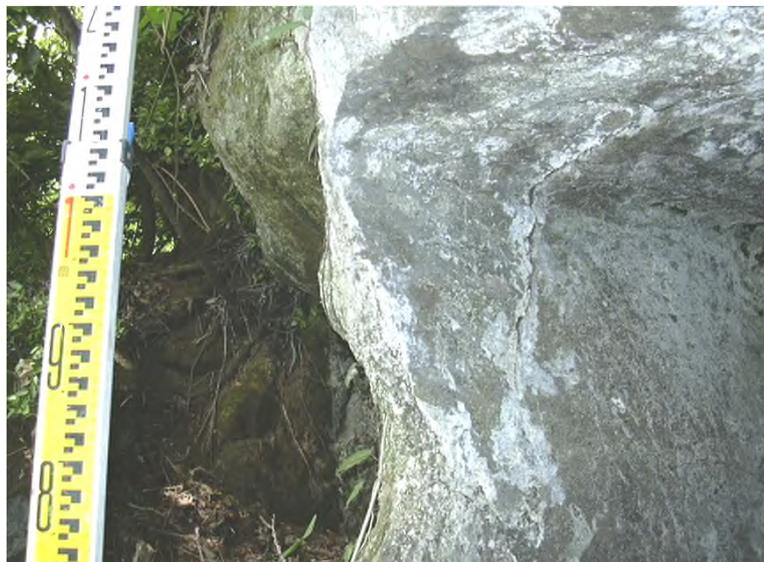
P-3  
クラック  
左壁から  
天井

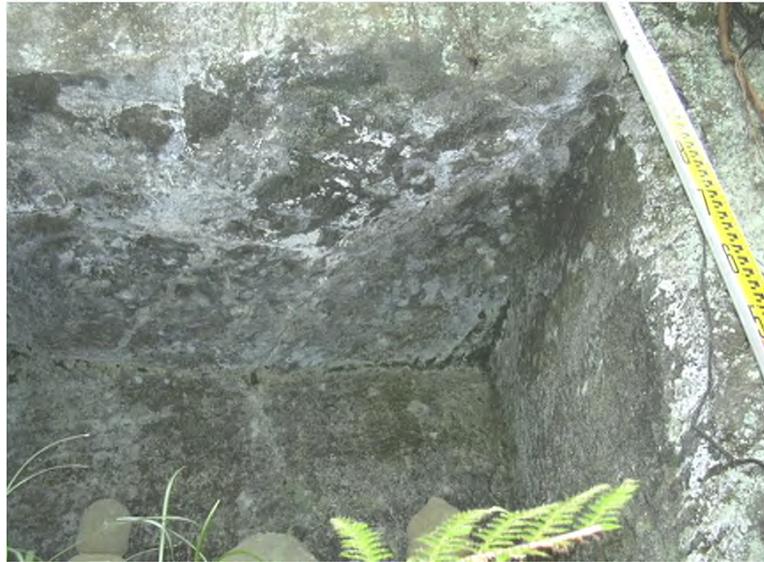
P-4  
クラック  
天井

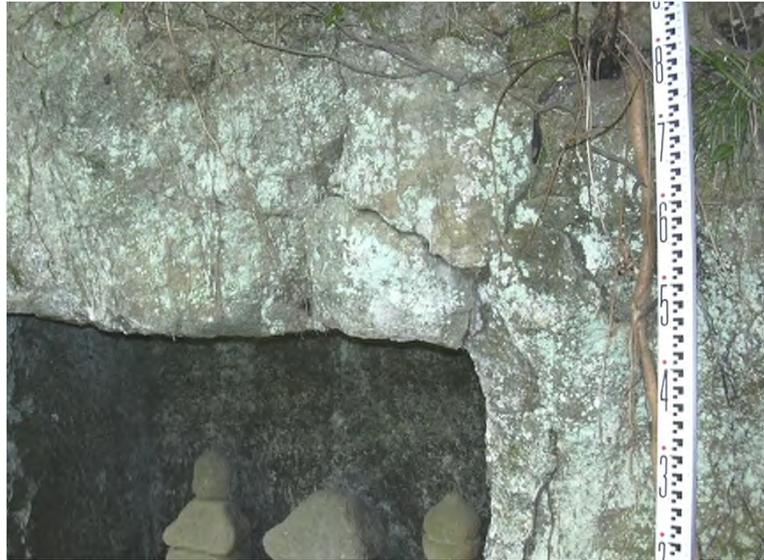
P-5  
クラック  
屋根右

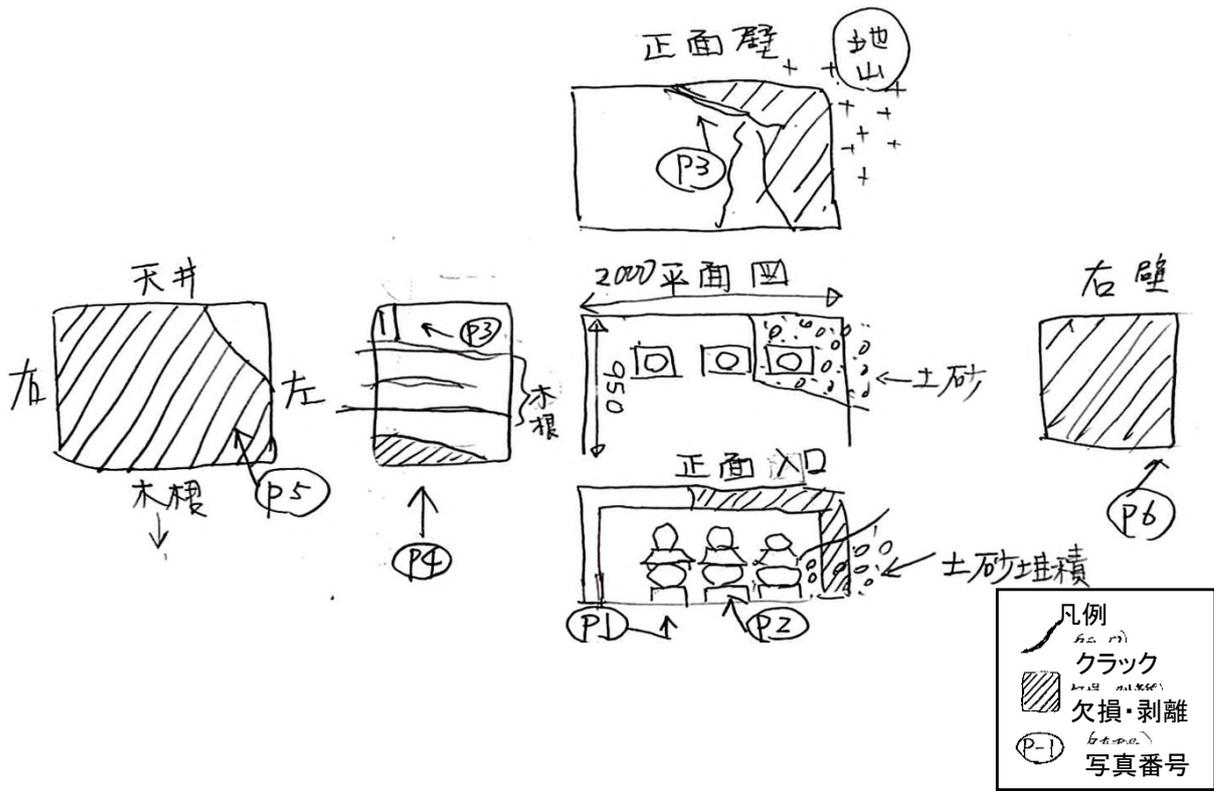
スケッチ

コメント(応急処置の必要性、その他特異性など)  
 正面壁は剥落により地山が露出している。天井と右壁は殆ど形を残していない。  
 このため表土が石塔の一部まで覆っている。

【必要な対策工・補修等】 天井部クラック補修、木根除去、表面処理

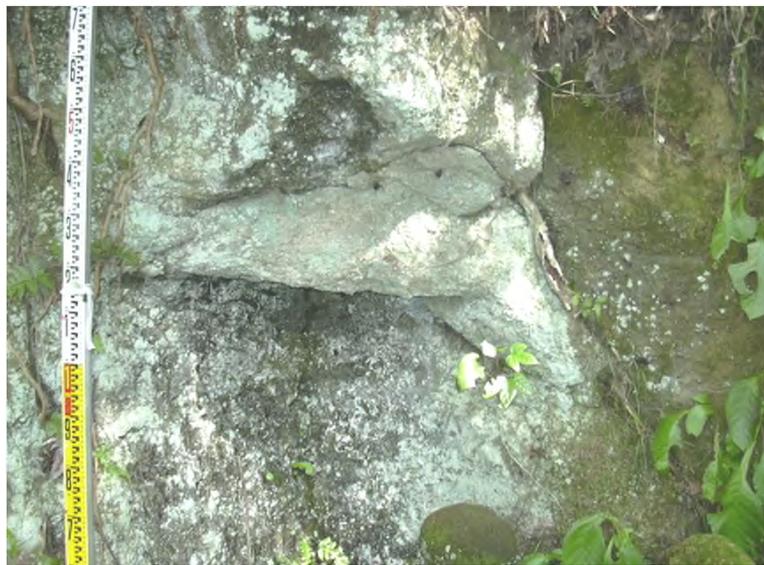
P-3  
クラック  
左屋根

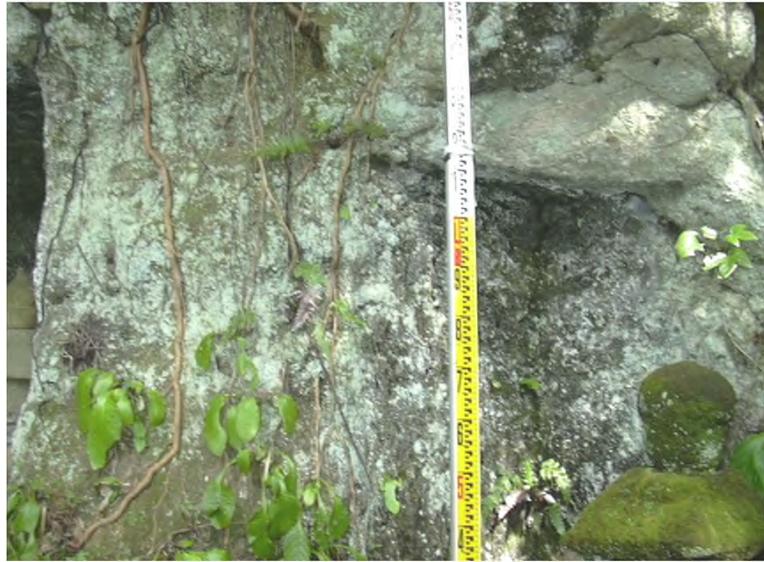
P-4  
木根左壁

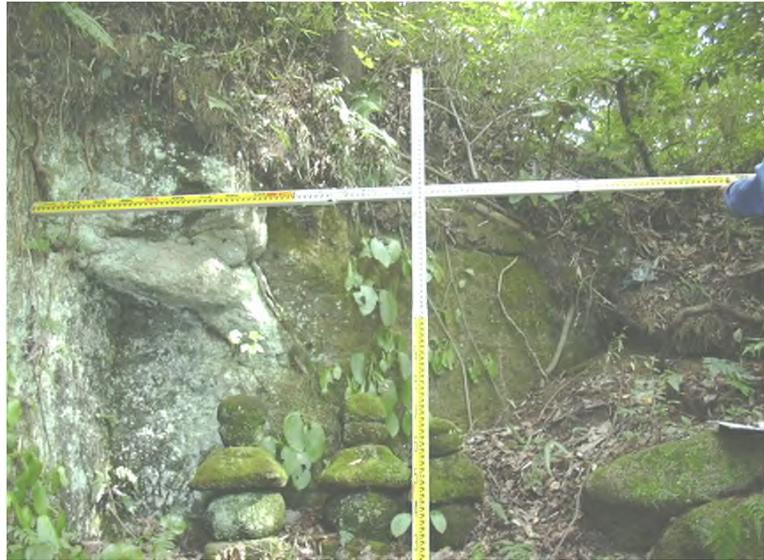
P-5  
天井欠損

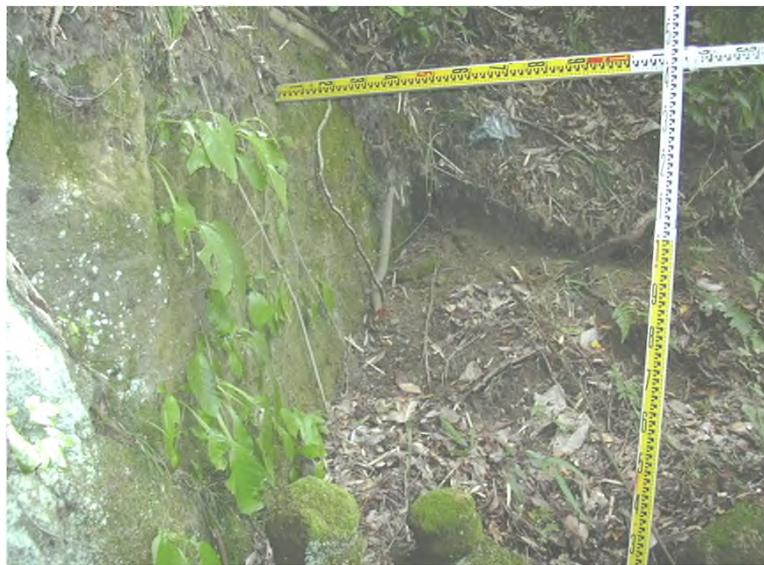
P-6  
右壁欠損

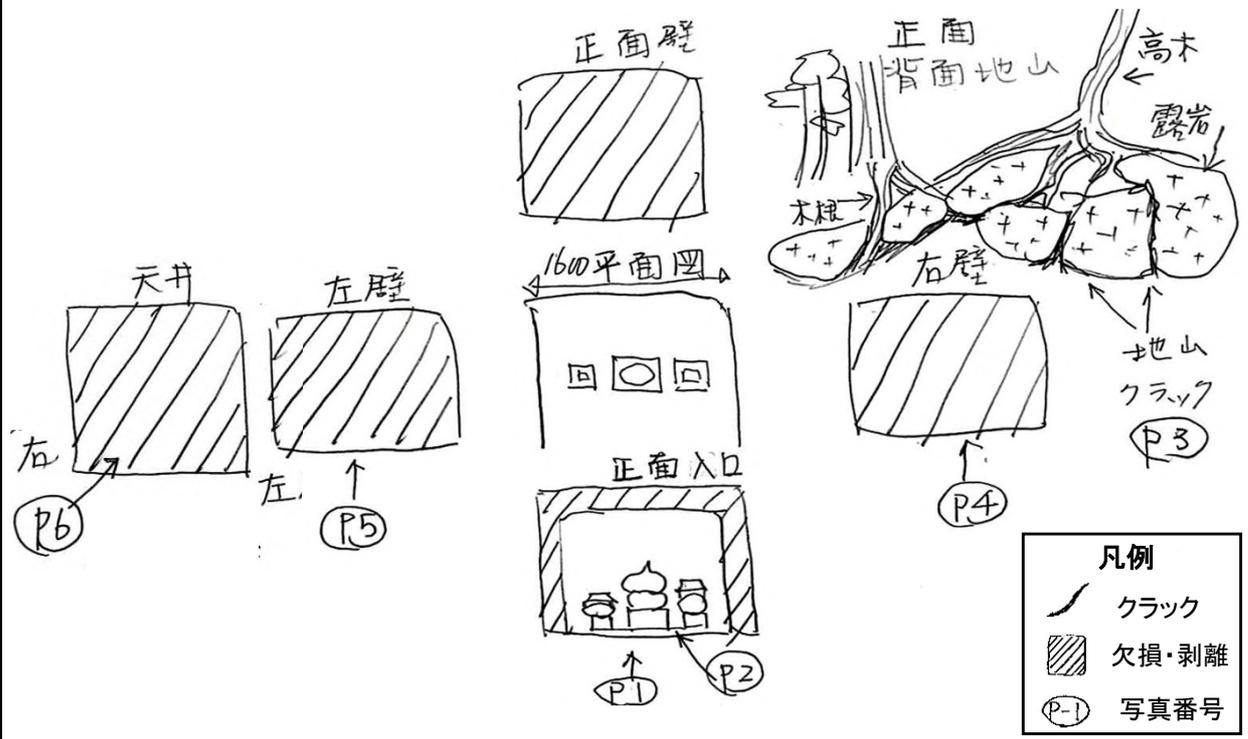
スケッチ

コメント(応急処置の必要性、その他特異性など)  
 背面の露岩には木根を伴う開口亀裂が見られ、今後崩落の発生が考えられる。

【必要な対策工・補修等】 木根除去、表面処理、亀裂充填

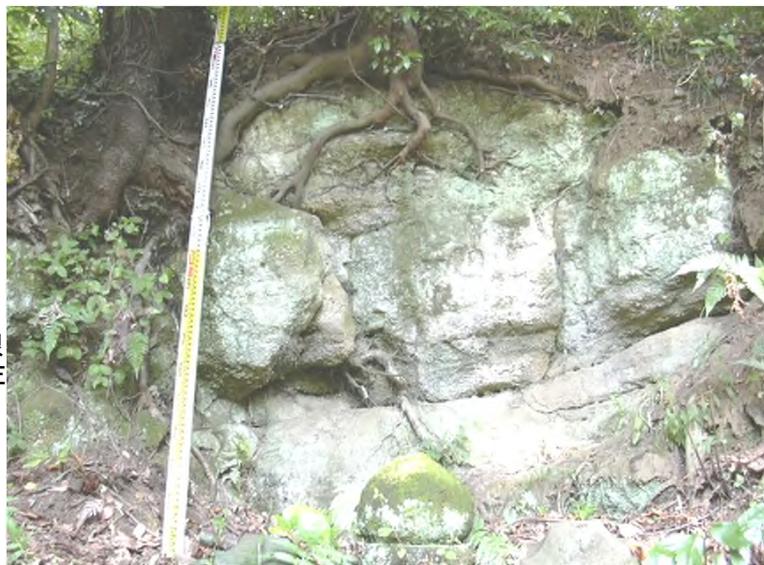
P-3  
クラック  
木根  
(正面と左)

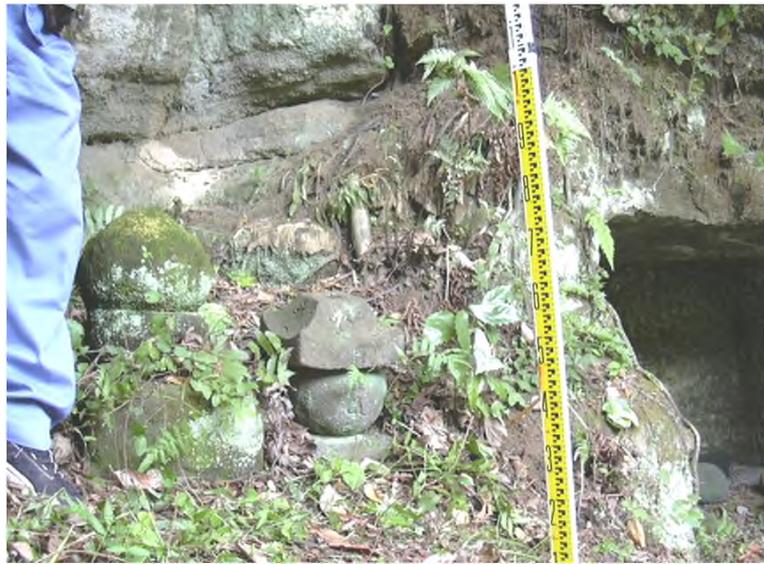
P-4  
右壁欠損

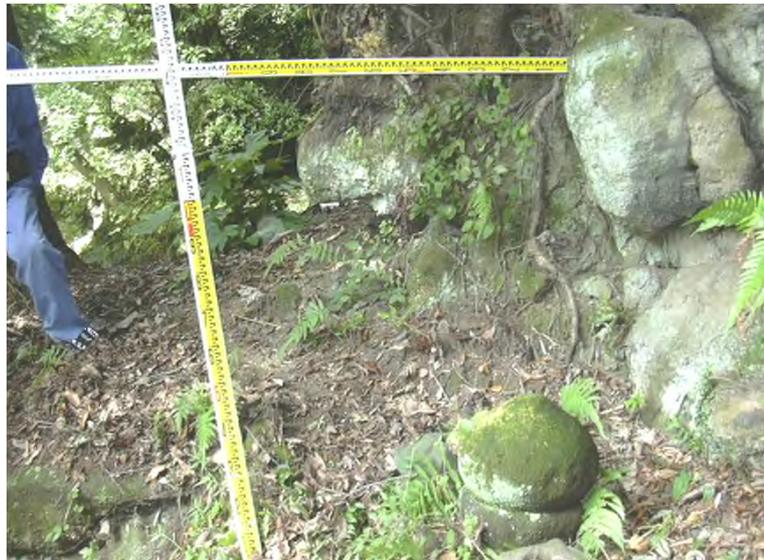
P-5  
左壁欠損

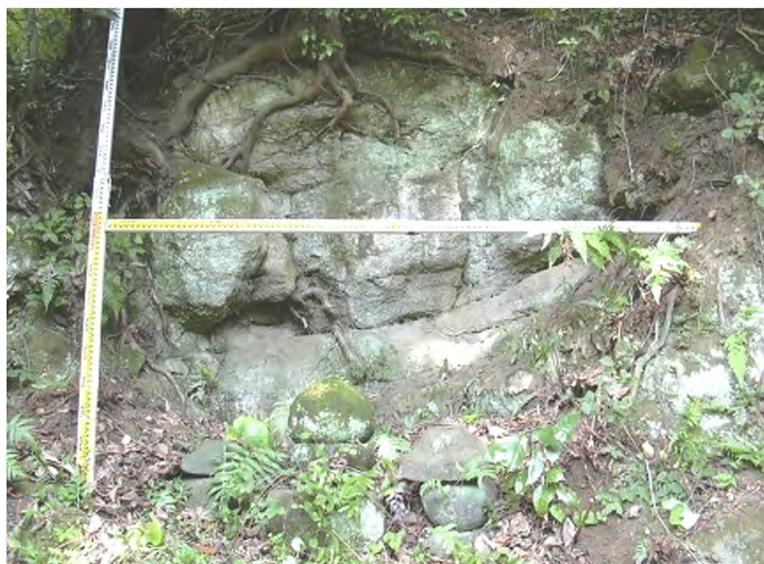
P-6  
屋根欠損

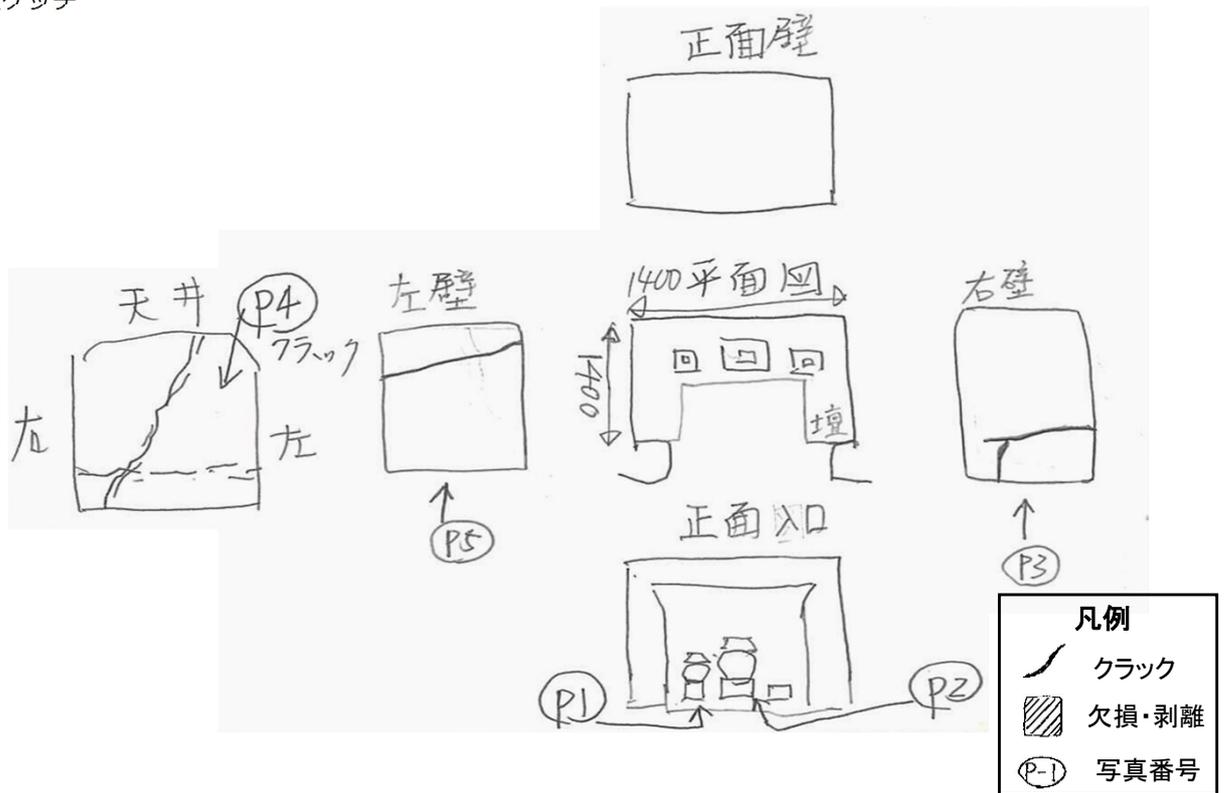
スケッチ

コメント(応急処置の必要性、その他特異性など)  
 現在左右の壁及び天井にクラックの発生が見られ、一部には木根も伴い拡大傾向にある。  
 【必要な対策工・補修等】 木根除去、表面処理、亀裂充填

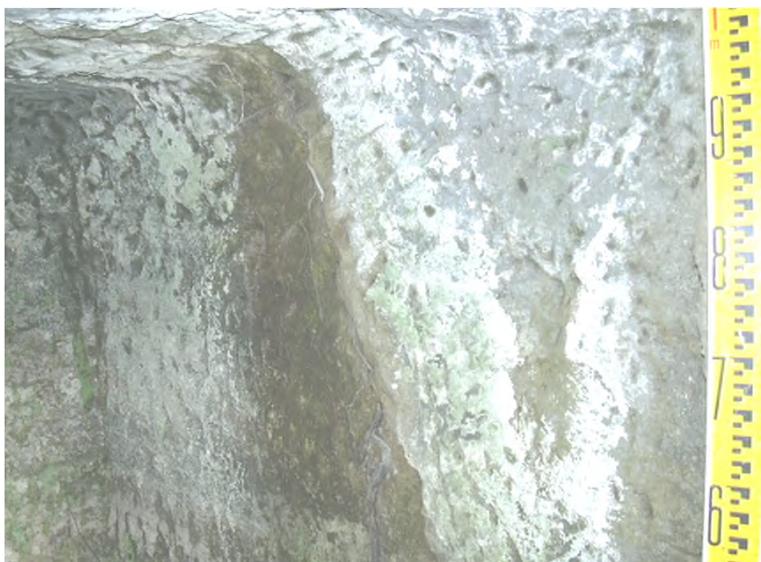
P-3  
右壁  
クラック

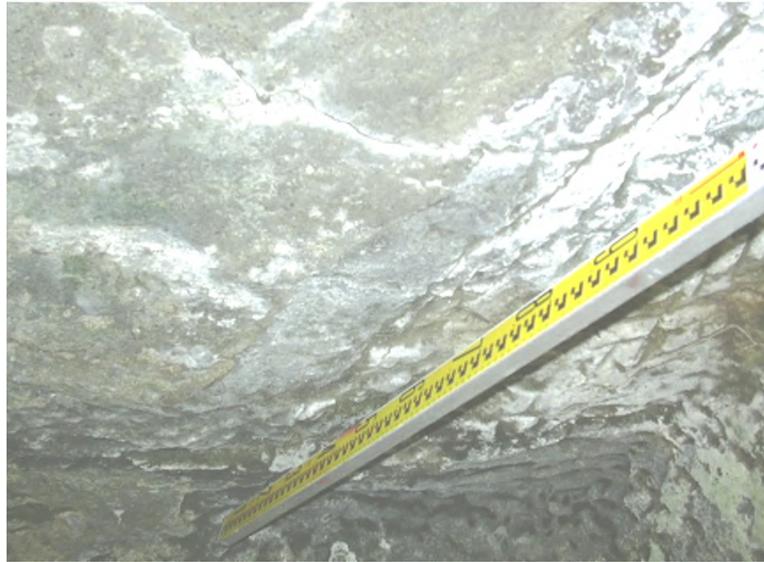
P-4  
天井  
クラック

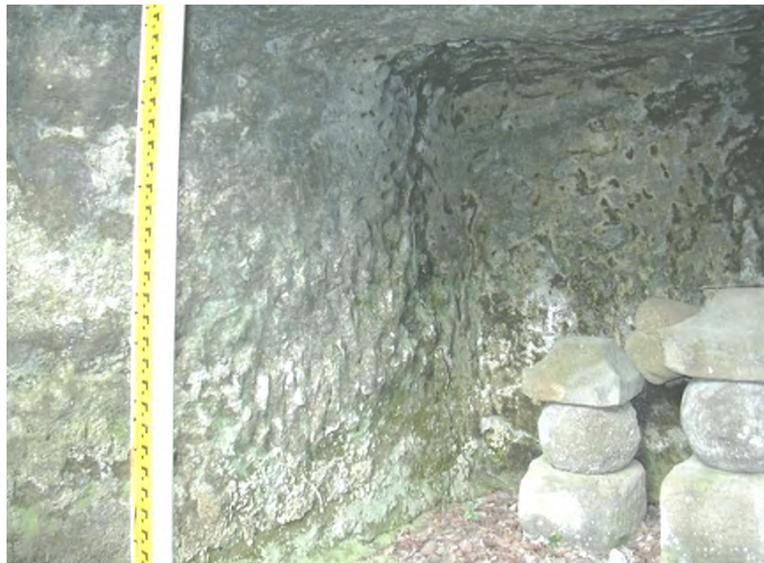
P-5  
左壁  
クラック

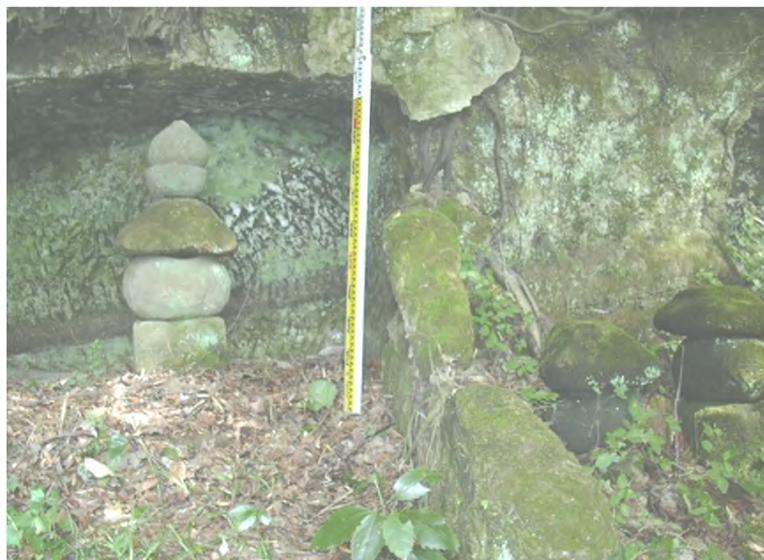
P-3  
木根  
右壁欠損

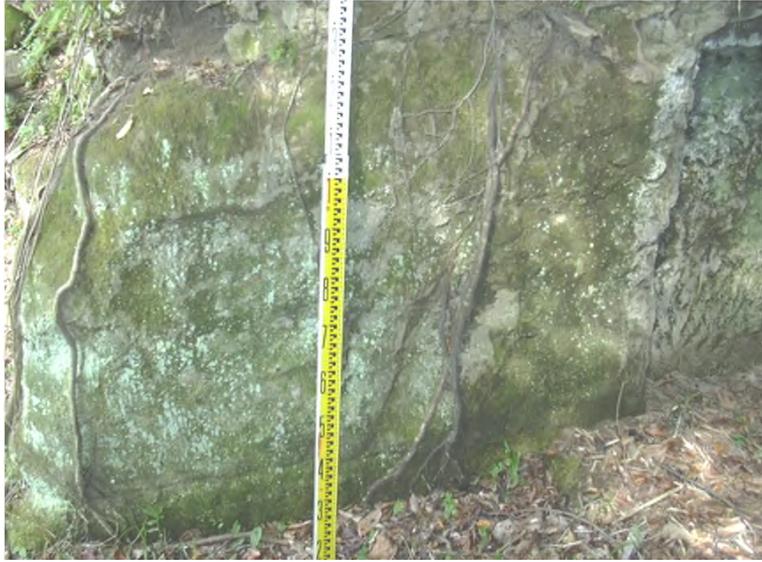
P-4  
木根左壁

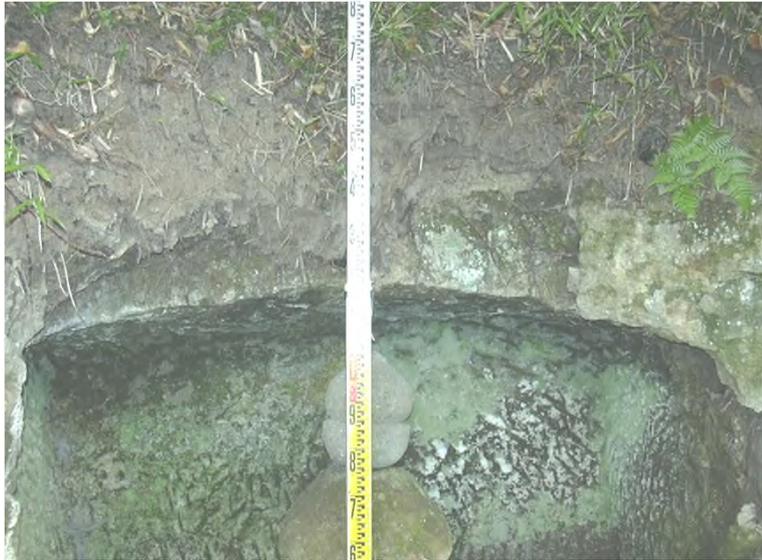
P-5  
天井剥落
