まんだら堂やぐら群現況調査票

| NO. | 81 | C群 2 列 左から 3 番目 | 区分ランク | 3 |

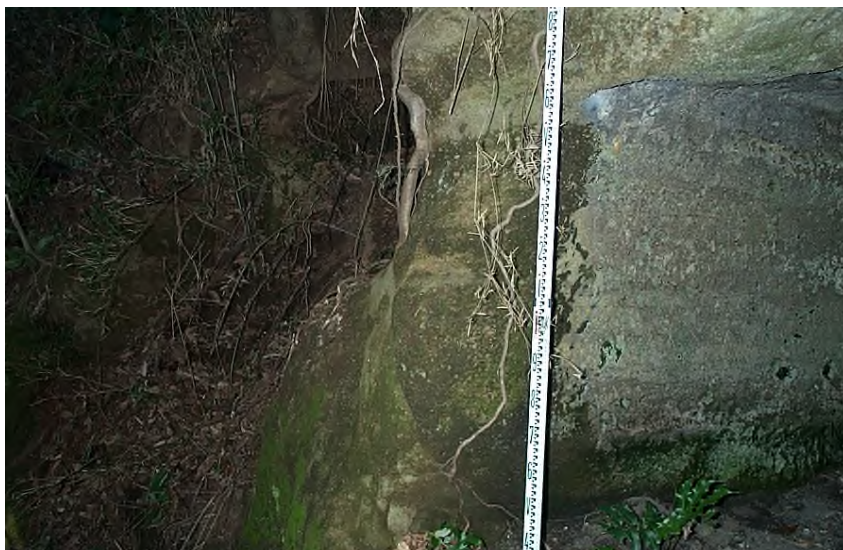
P-2  
左壁欠損

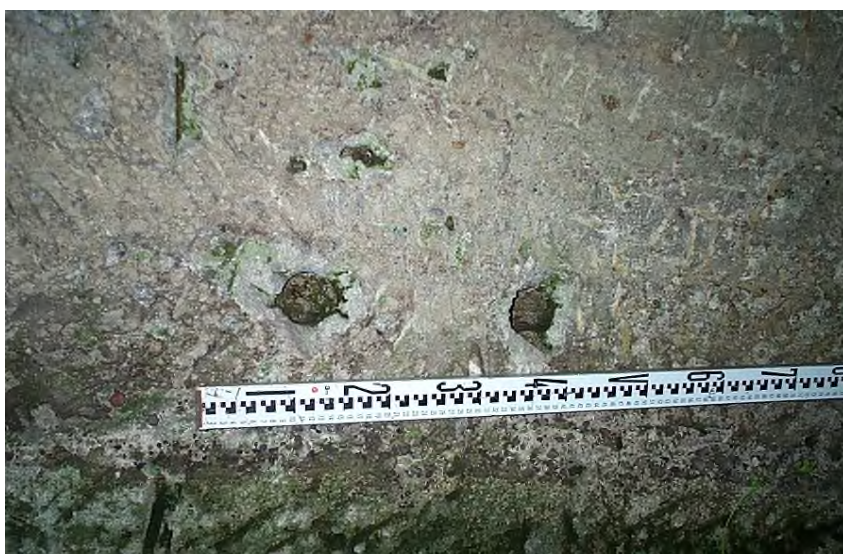
P-3  
左壁の穴

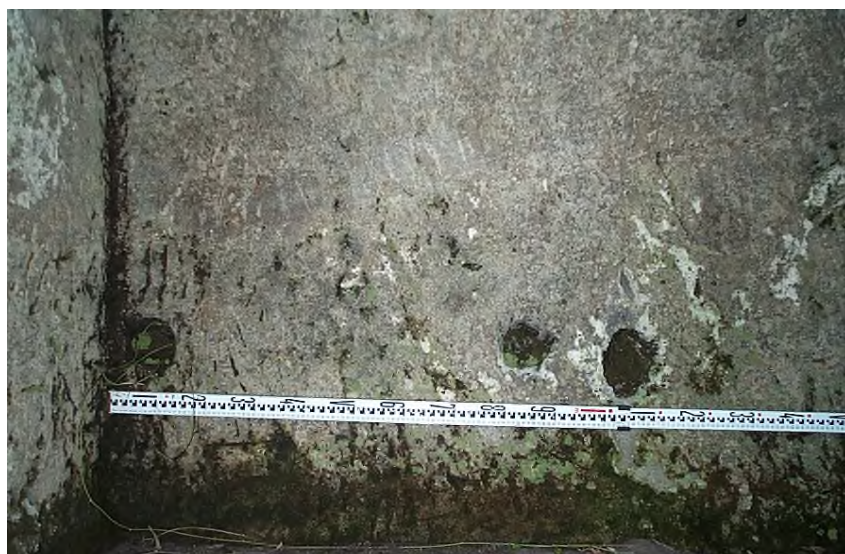
P-4  
正面壁の  
穴

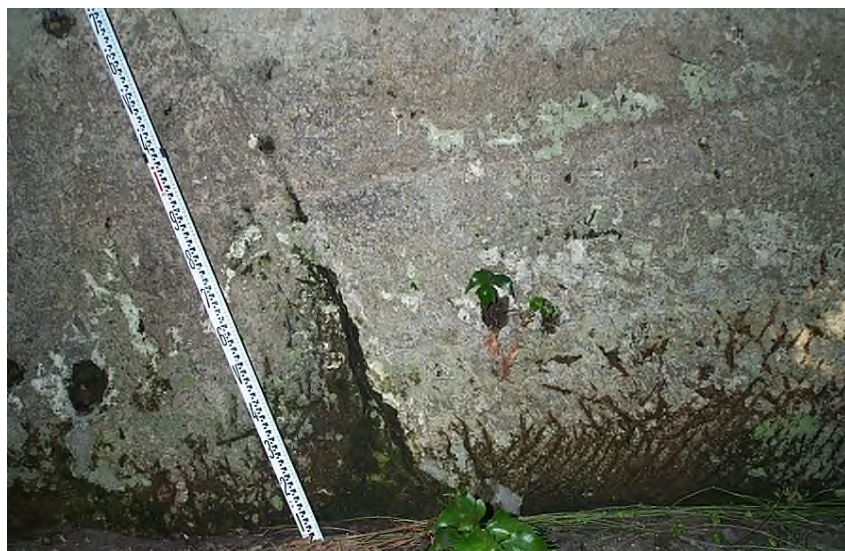
P-5  
正面壁の  
クラックと  
穴

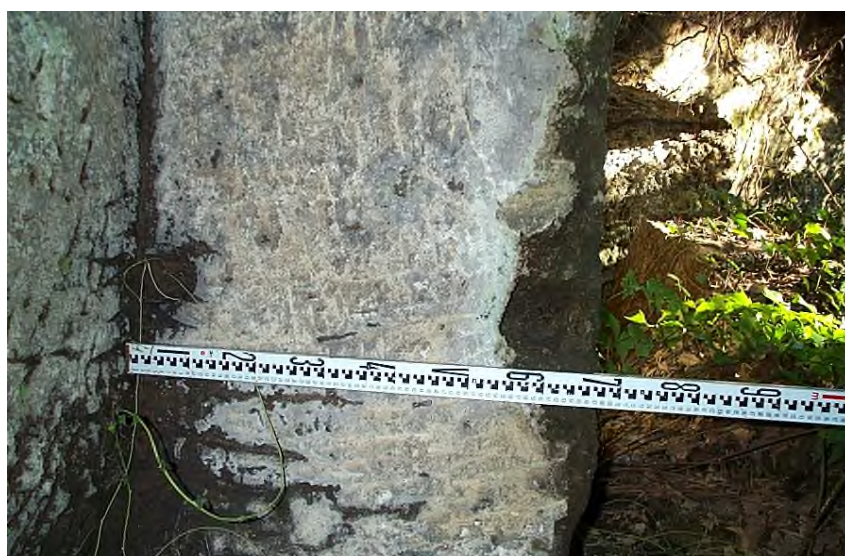
P-6  
右壁の穴

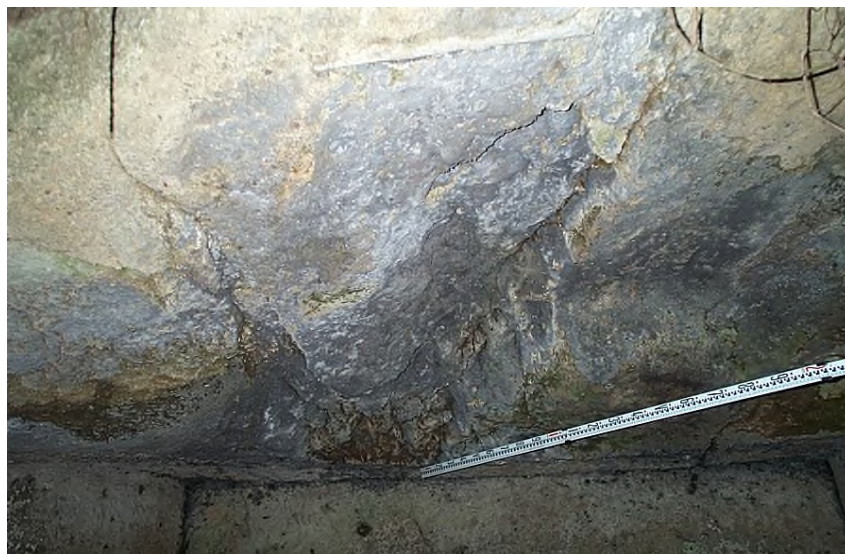
コメント (応急処置の必要性、その他特異性など)  
天井が落下するおそれ有り、補強が必要。

P-7  
天井の  
クラック、  
剥離

【必要な対策工・補修等】 表面処理、左右壁横・天井上の木根除去

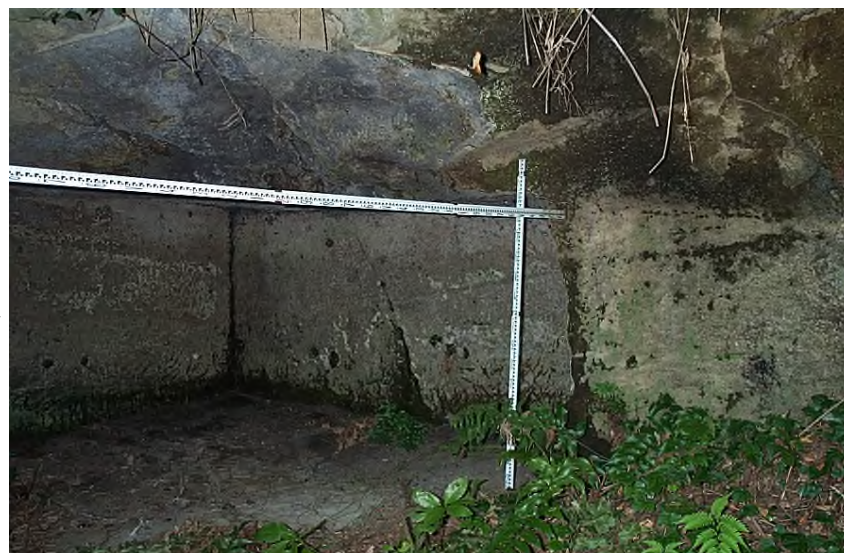
P-2  
左壁欠損

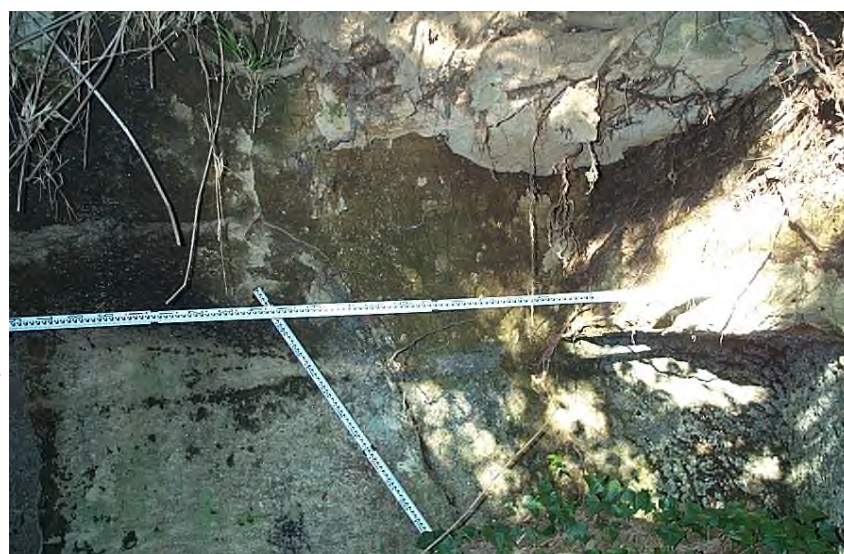
コメント (応急処置の必要性、その他特異性など)  
両壁は殆んど無く奥に残った天井は岩が落ちそうである。

P-3  
正面の  
クラックと  
天井欠損

【必要な対策工・補修等】 木根除去、亀裂充填、場合により上方浮石の除去

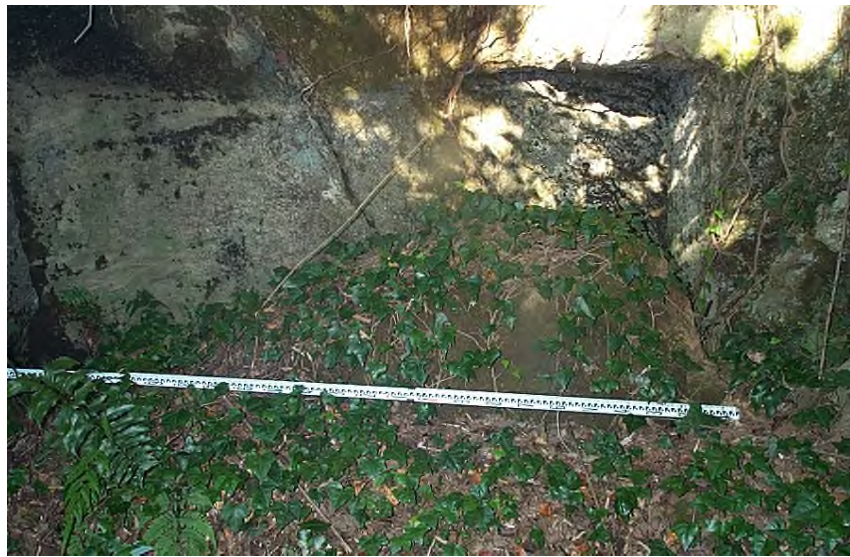
P-4  
床面の  
堆積

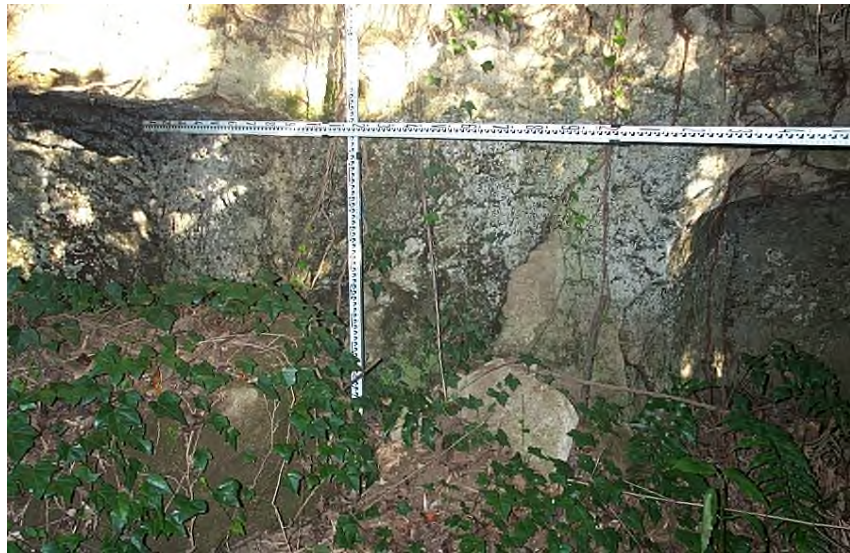
P-5  
右壁欠損

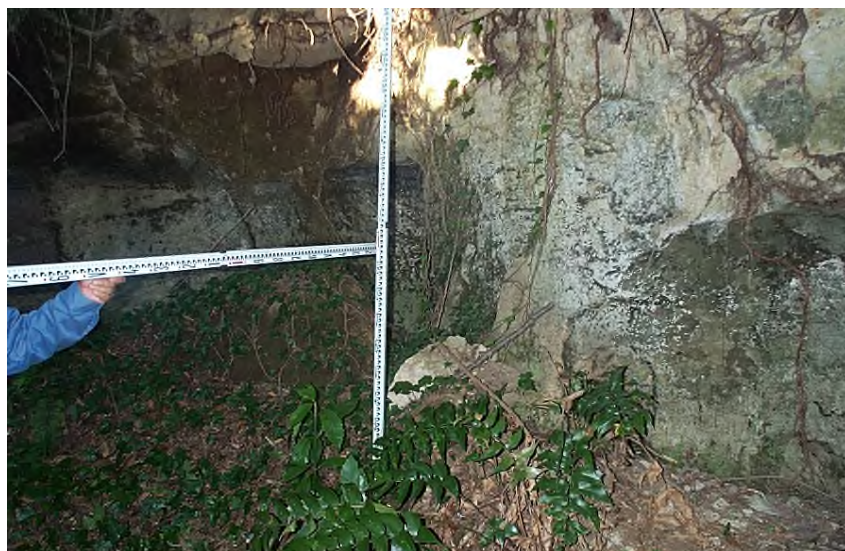
コメント(応急処置の必要性、その他特異性など)  
左壁と天井の大半が無くなって、天井の上にあった表土と岩が覆い被さるように残っている。

P-2  
左壁  
欠損

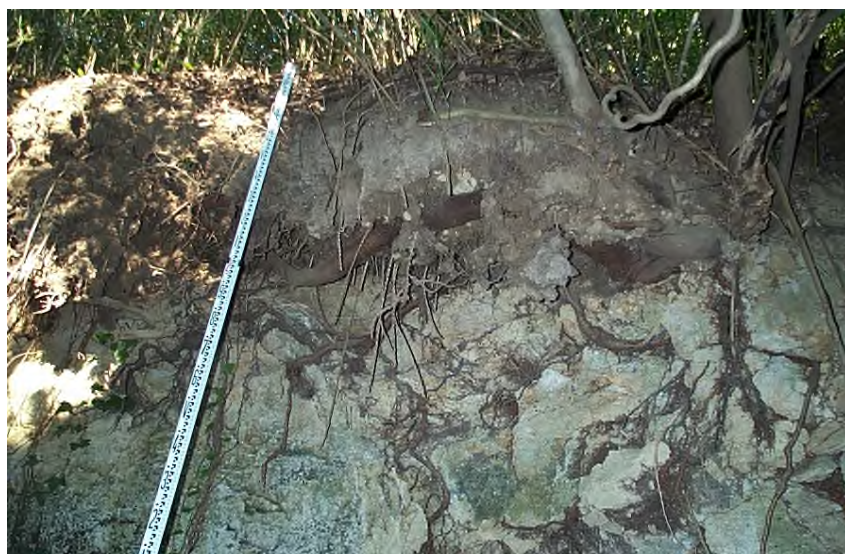
P-3  
天井  
木根の  
オーバー  
ハング

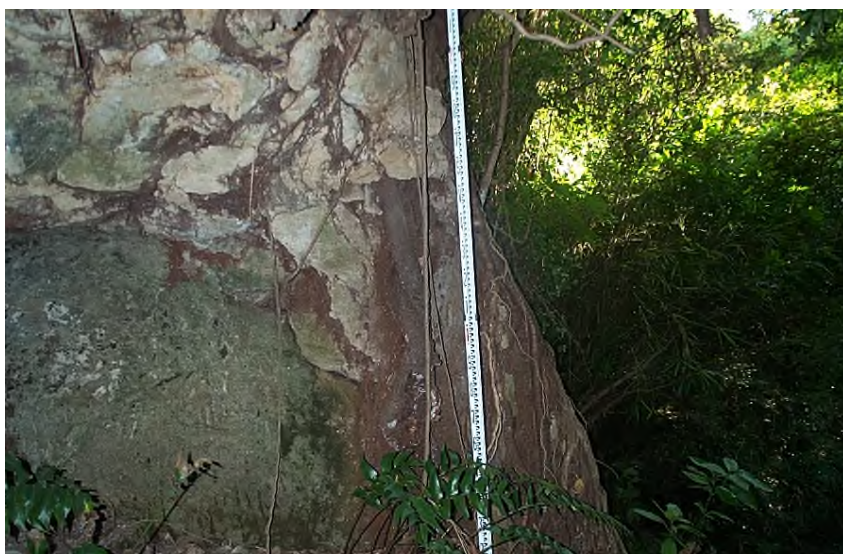
P-4  
右壁欠損  
木根

【必要な対策工・補修等】 右壁上方の木根除去

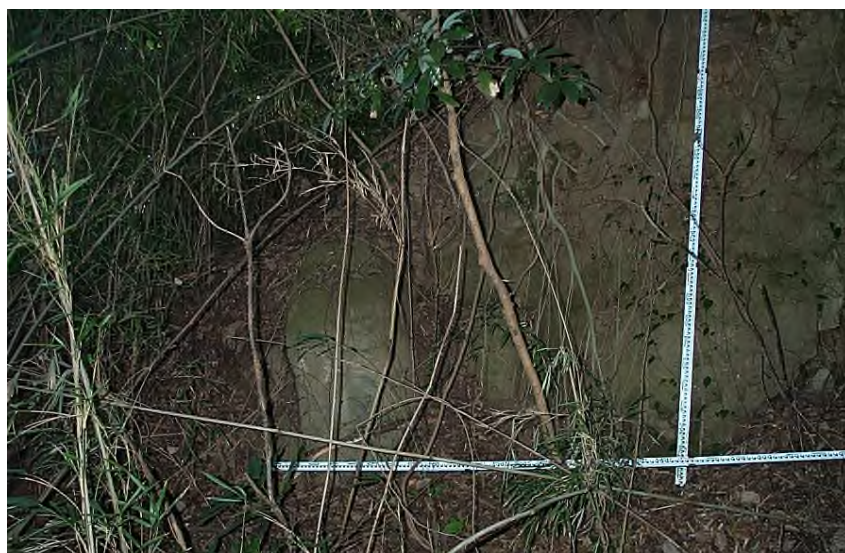
P-2  
左壁欠損

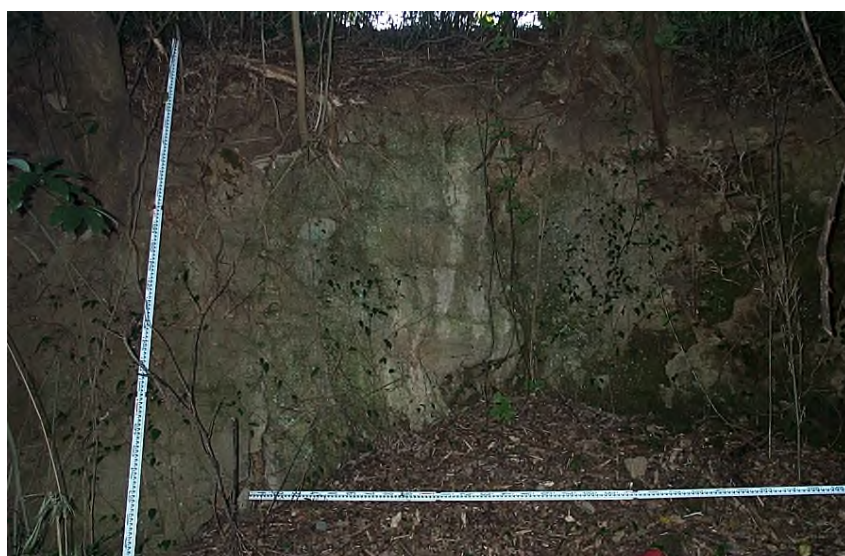
P-3  
正面壁  
欠損

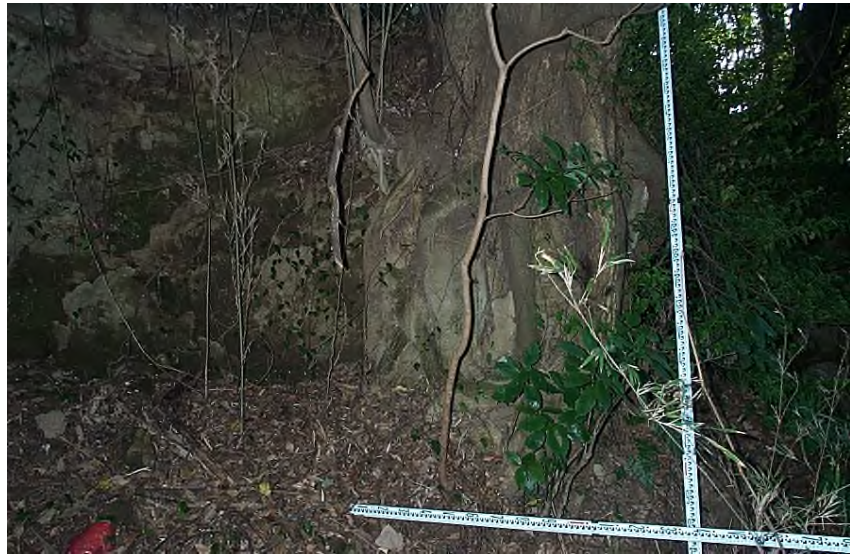
P-4  
右壁欠損

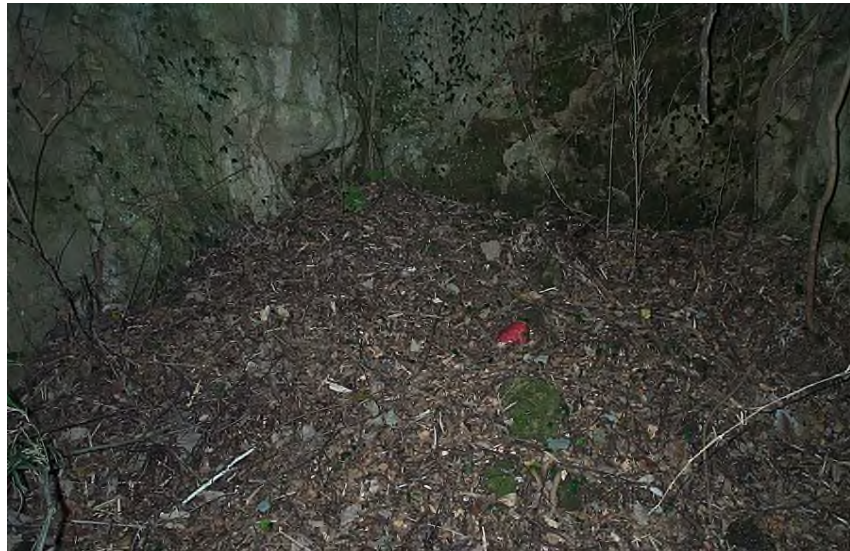
P-5  
崩積土

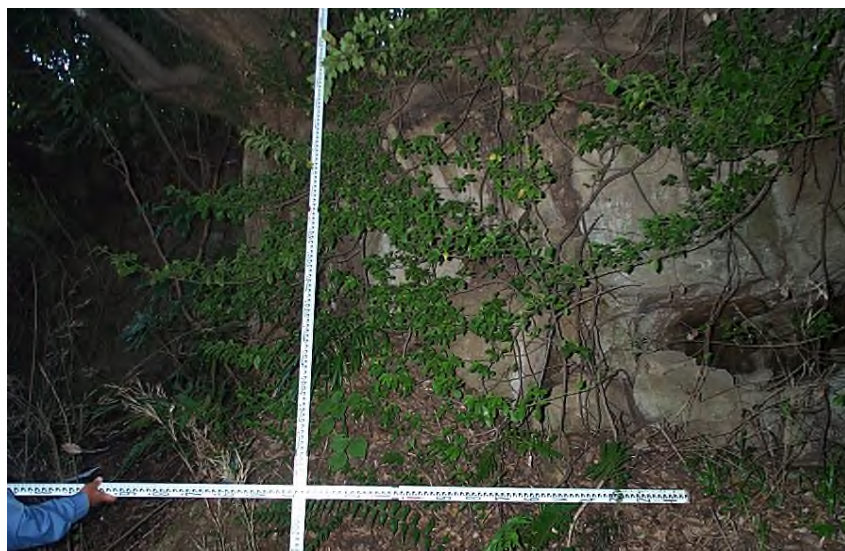
P-2  
左壁欠損

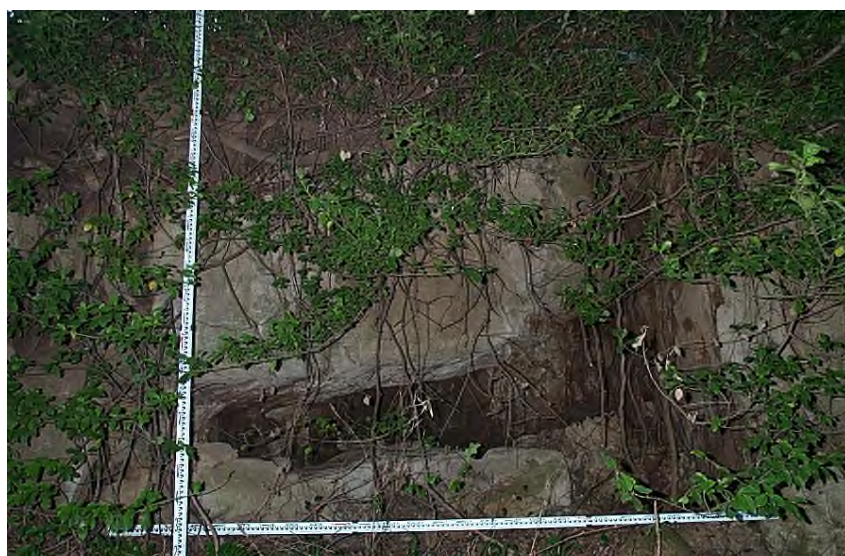
コメント (応急処置の必要性、その他特異性など)  
 天井が今後落盤する可能性有り。  
 上方天井部、幅2.2m、厚さ1.4m、奥行1.0mのブロックに落盤の可能性有り。

P-3  
正面天井  
欠損

【必要な対策工・補修等】 亀裂充填、表面処理、木根除去、場合により埋め戻し

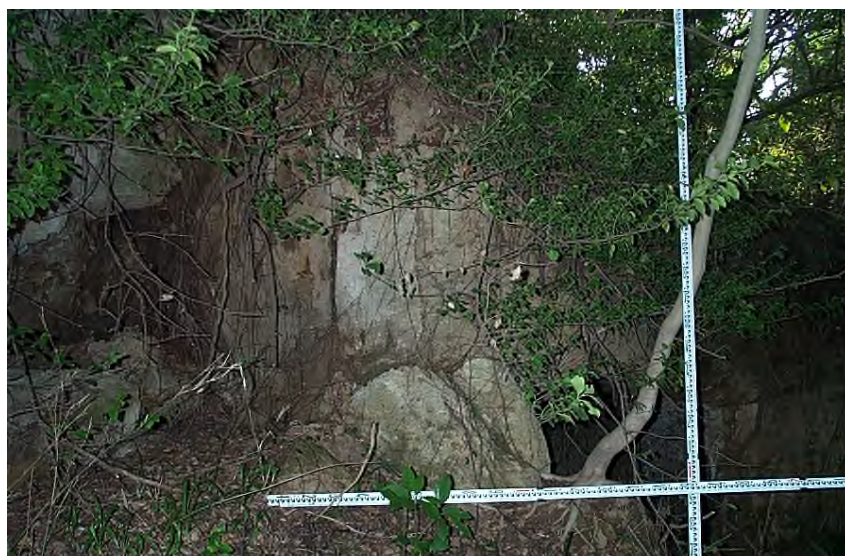
P-4  
右壁欠損

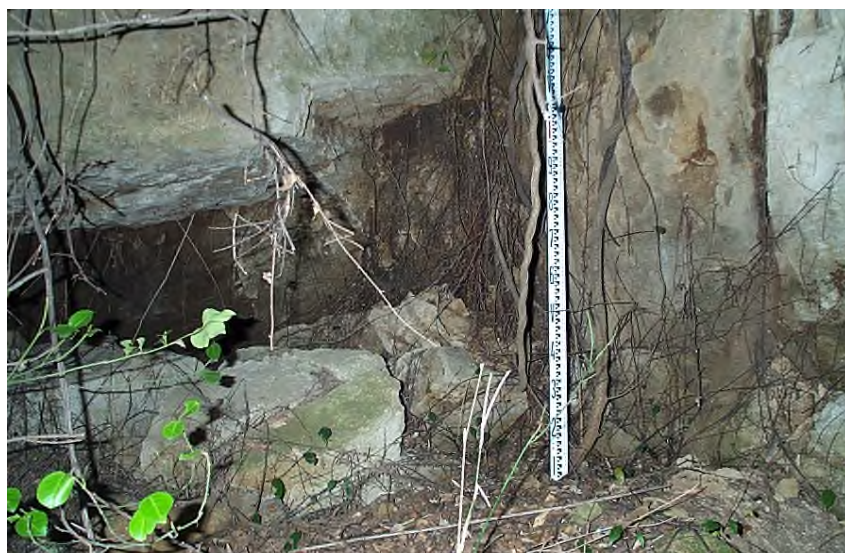
P-5  
右壁  
落石  
木根

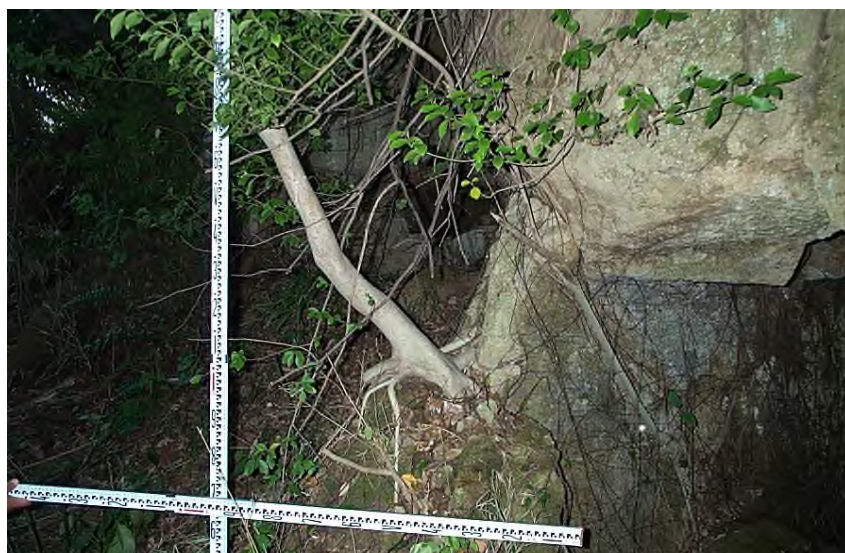
P-2  
左壁欠損

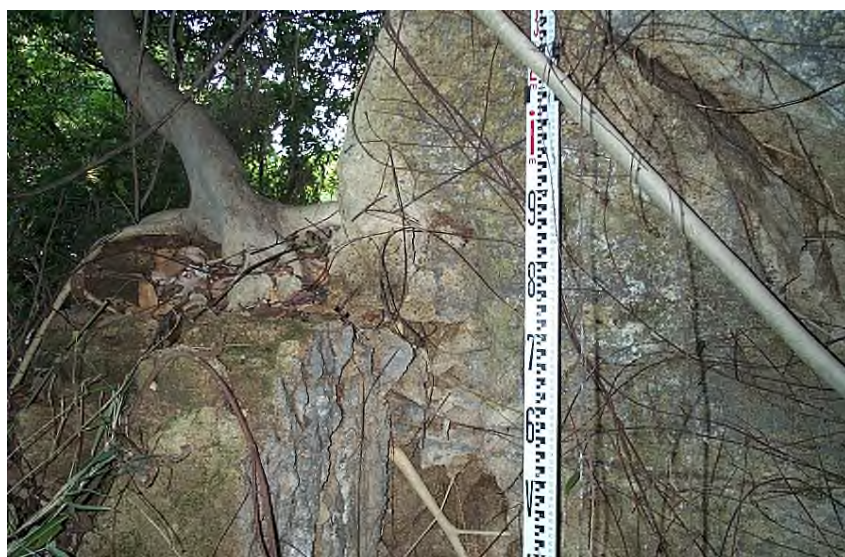
P-3  
左壁手前  
穴

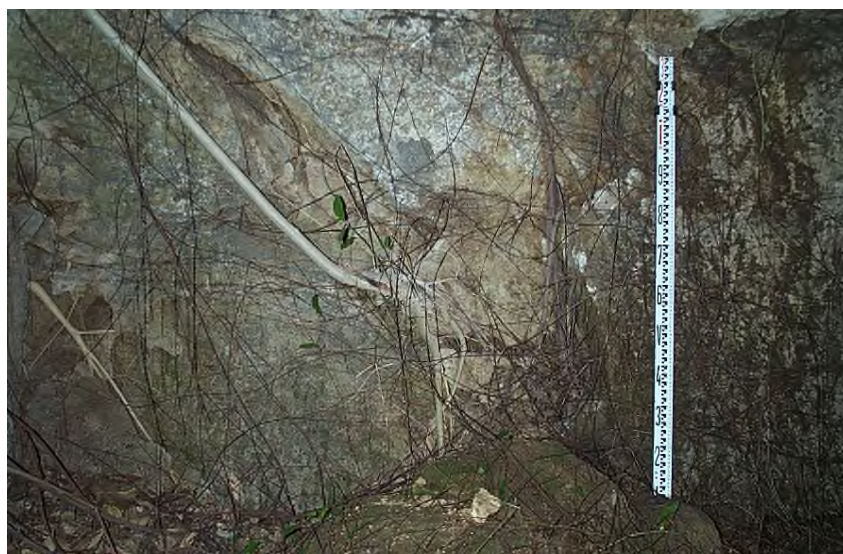
P-4  
左壁剥離  
木根

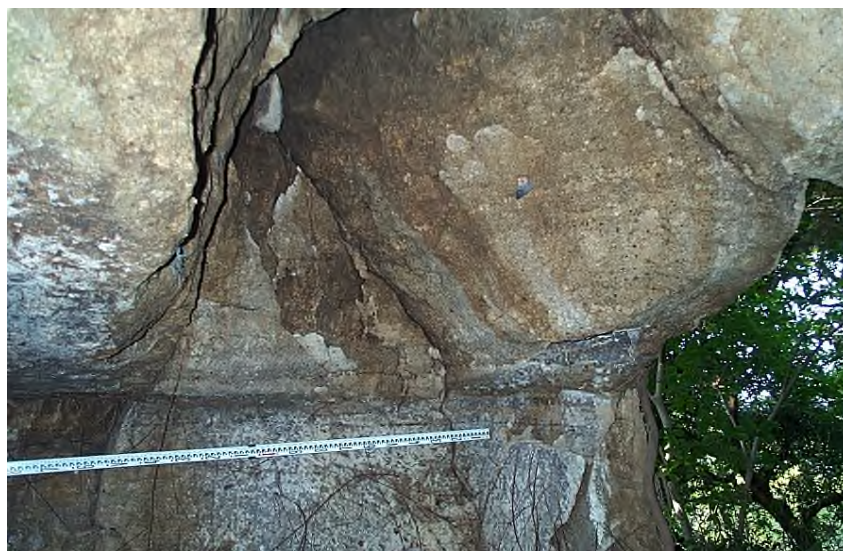
コメント (応急処置の必要性、その他特異性など)  
 天井には亀裂が入っており、今後落盤が考えられるため、補強が必要。  
 既に落盤している部分も補修が望ましい。  
 また左前部の樹木は倒れる危険があるため、除去が望ましい。

P-5  
天井落盤

【必要な対策工・補修等】 木根除去、表面処理、左右壁・天井共に亀裂充填

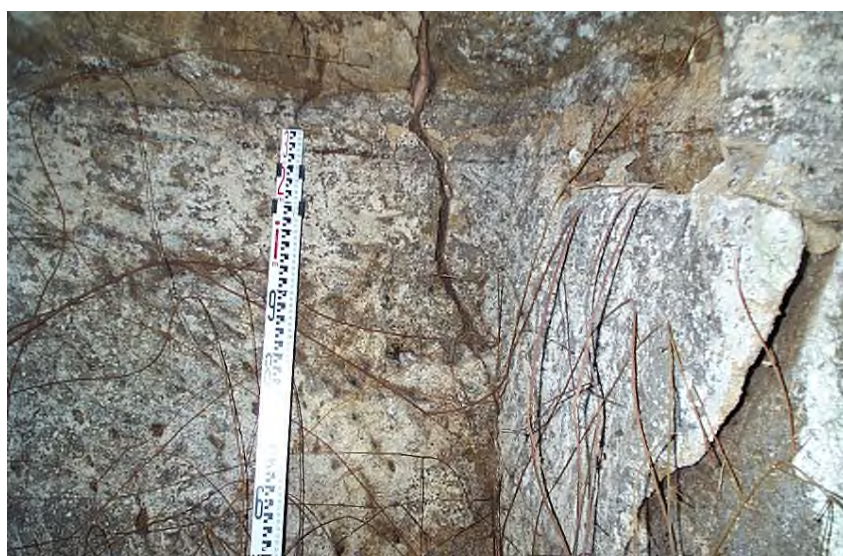
P-6  
右壁  
穴

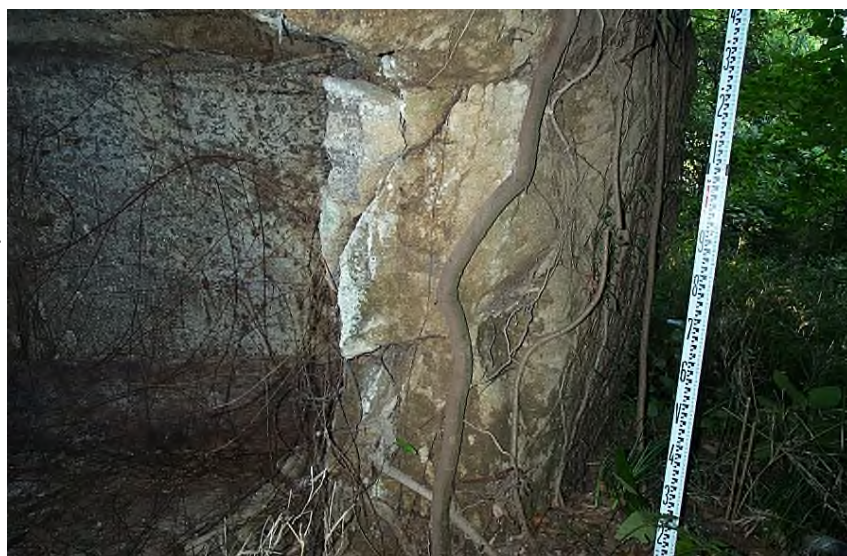
P-7  
右壁手前  
クラック  
木根

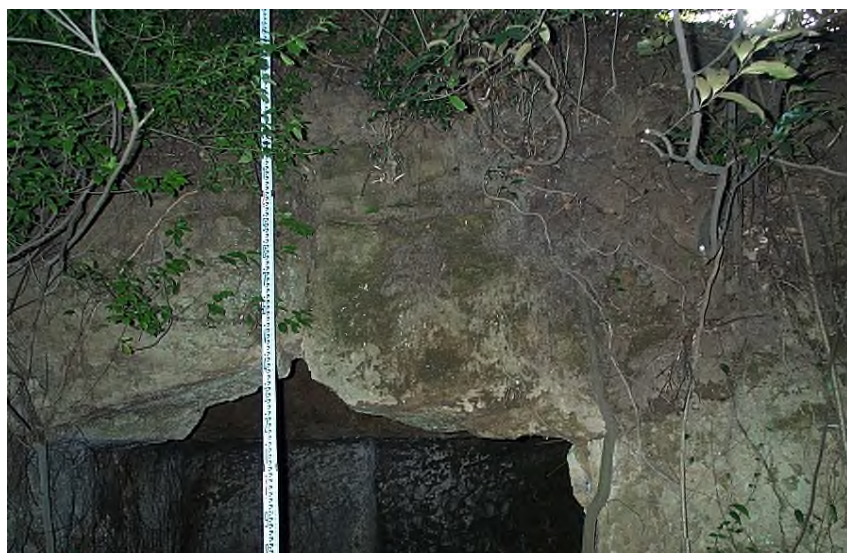
P-8  
表、天井  
クラック

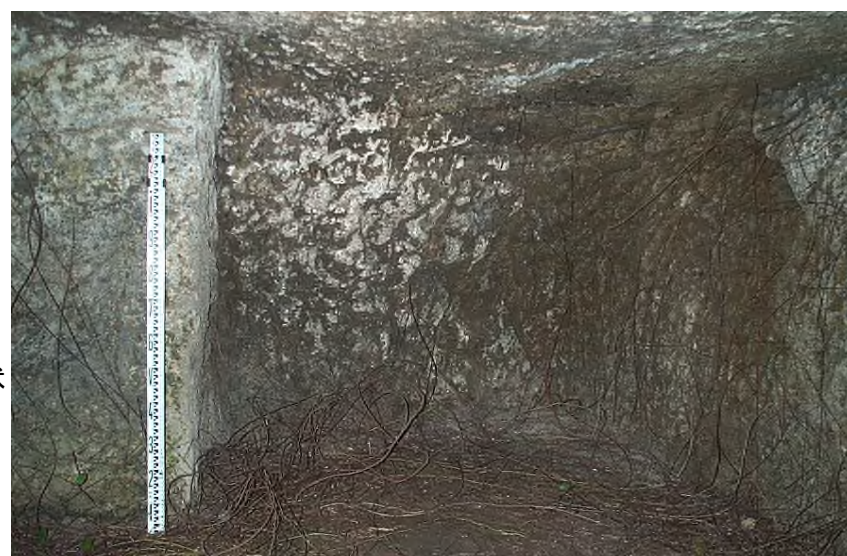
P-9  
正面壁  
右側が  
凹状

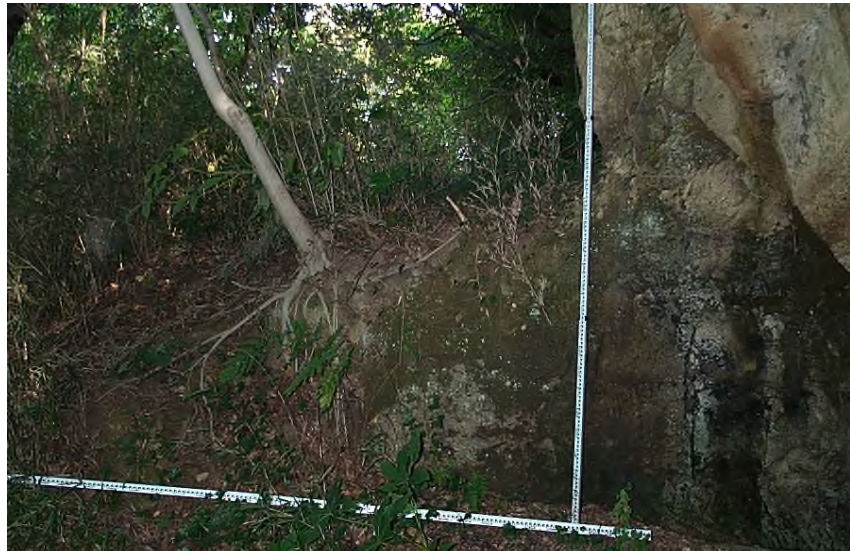
P-2  
左壁  
クラック  
欠損

【必要な対策工・補修等】 亀裂充填(左壁)、表面処理

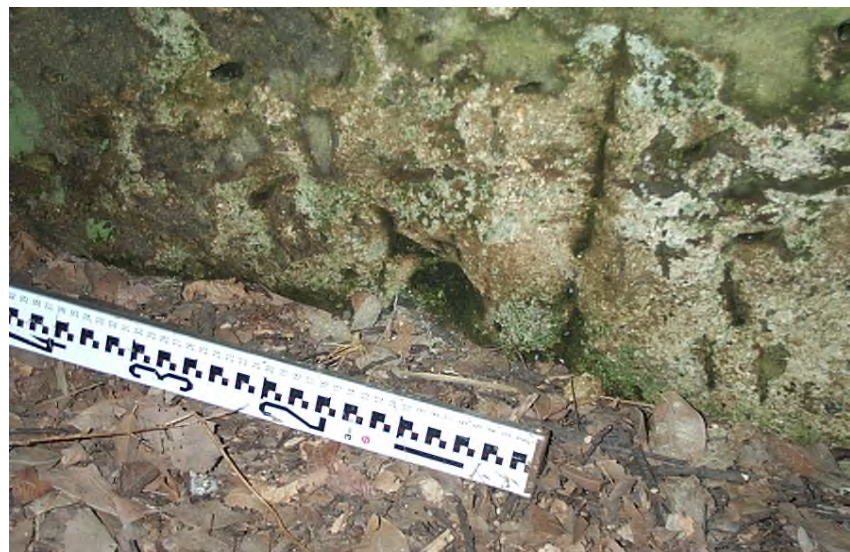
P-3  
正面壁  
穴

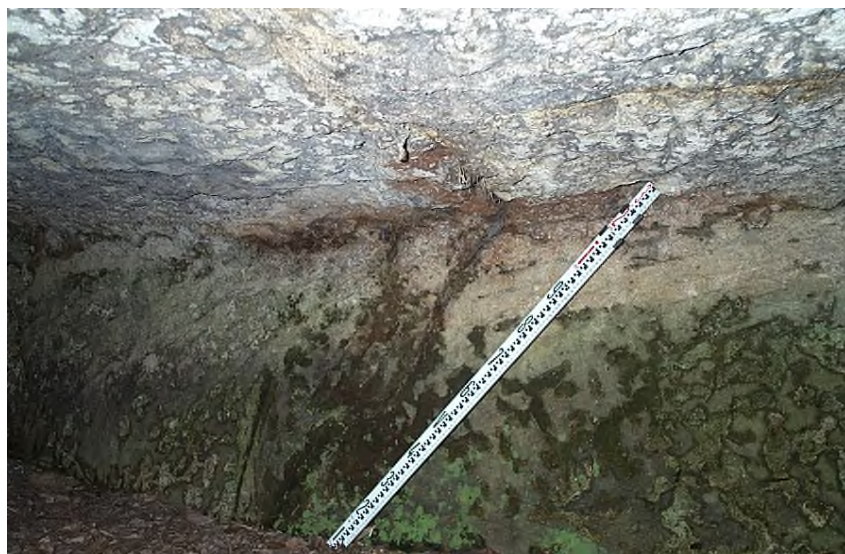
コメント(応急処置の必要性、その他特異性など)  
天井が落盤するおそれがあり、特に左側に補強が必要。

P-4  
正面～  
天井  
クラック

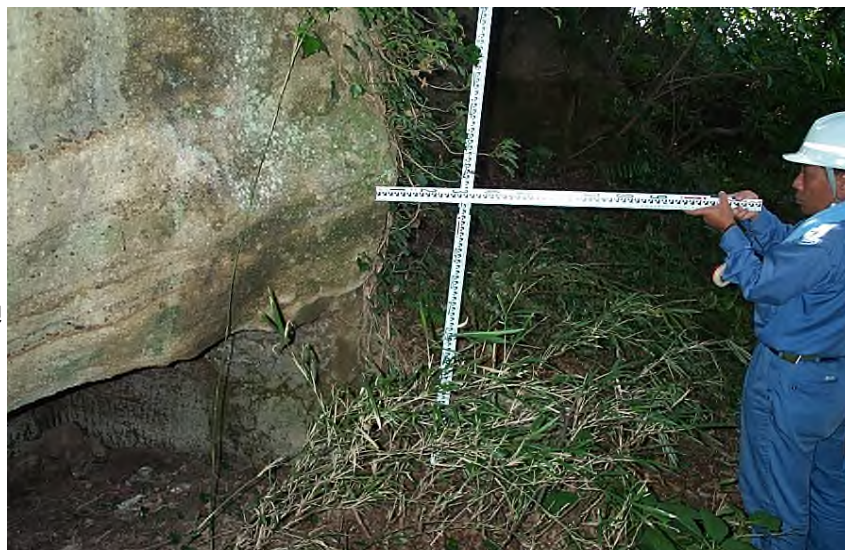
P-5  
右壁欠損

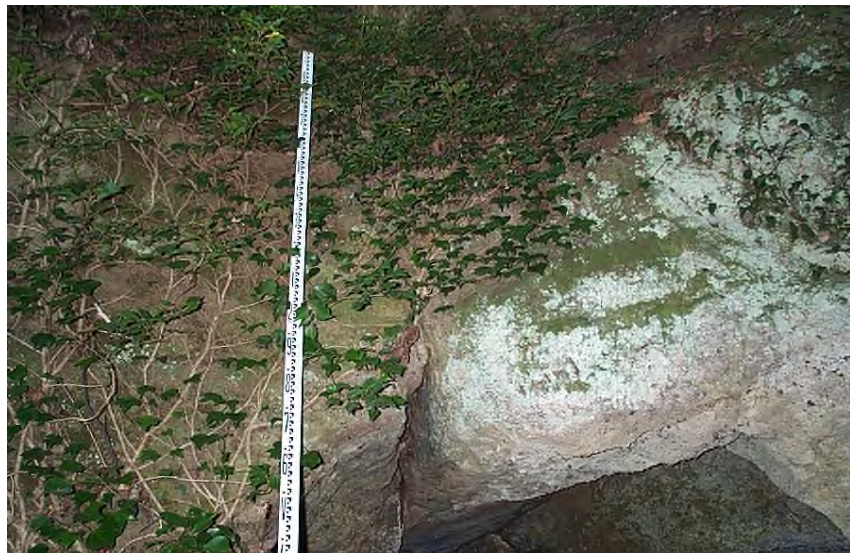
P-2  
上部  
クラック

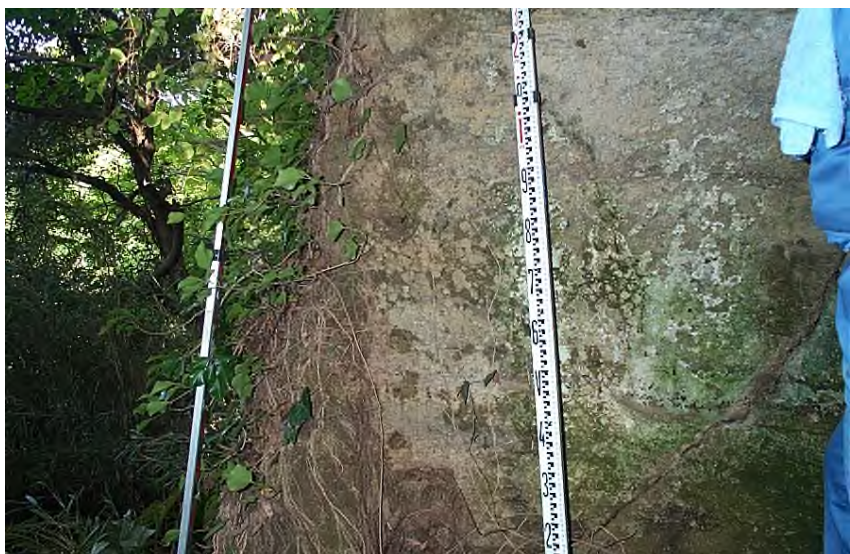
P-3  
左壁、穴

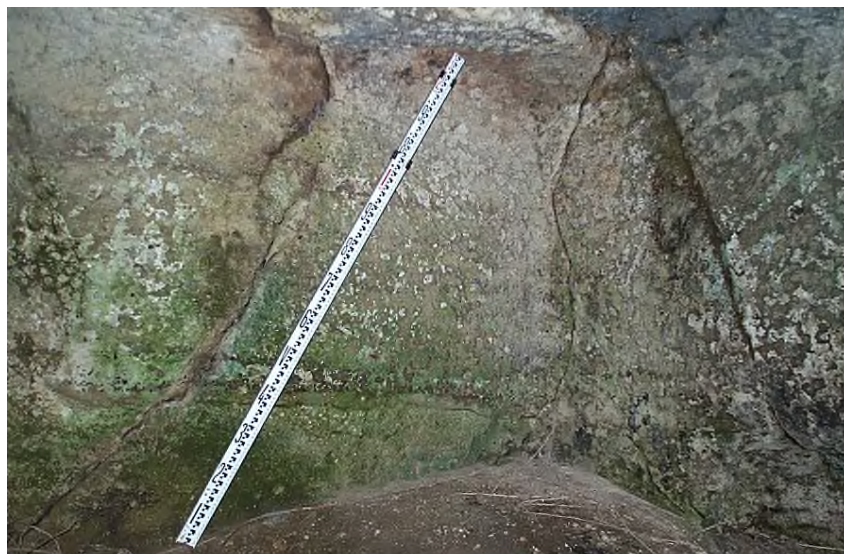
P-4  
左、正面  
クラック

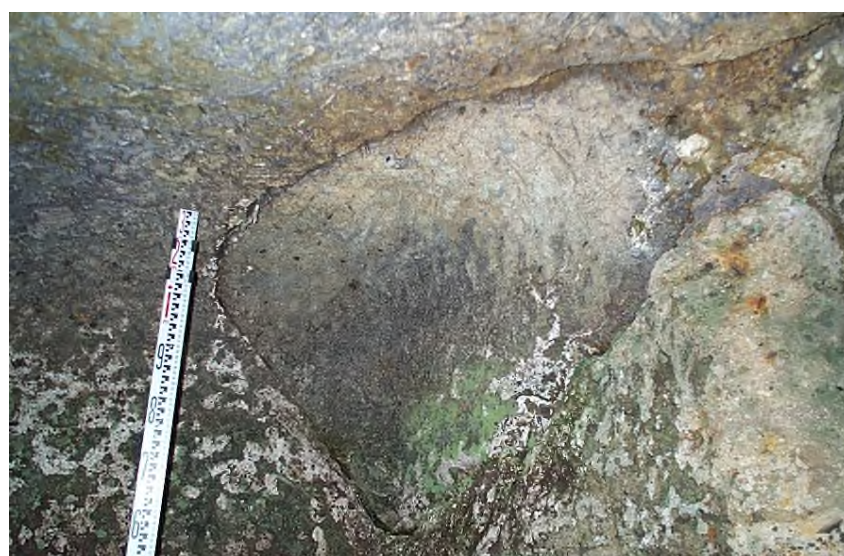
P-6  
右奥  
クラック

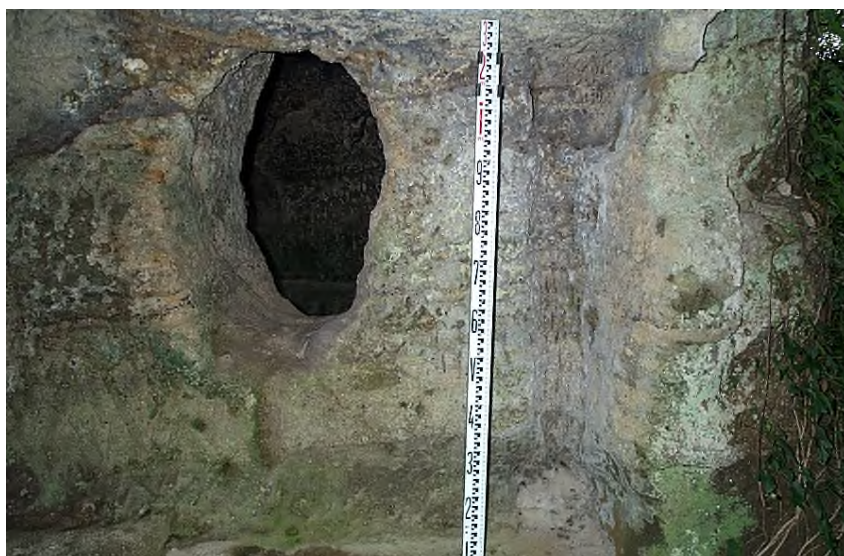
P-7  
右壁、穴

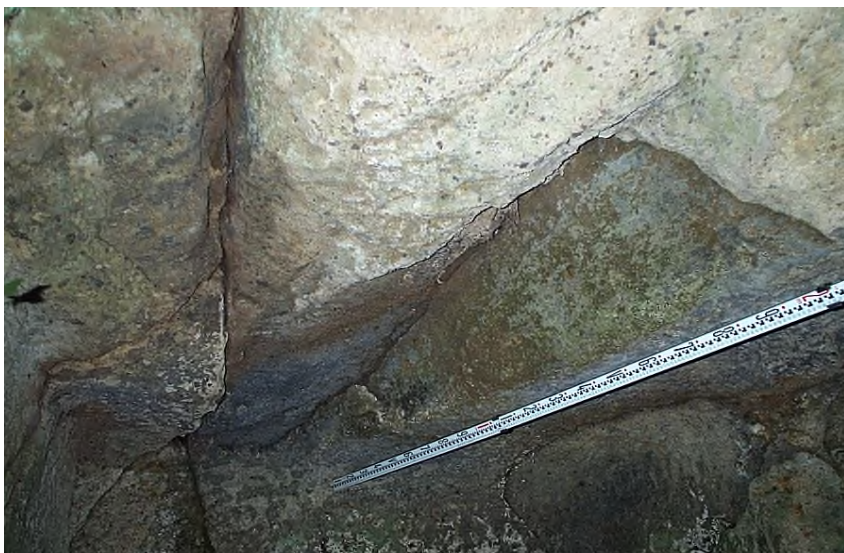
コメント(応急処置の必要性、その他特異性など)  
天井のクラックに沿って落盤の恐れがあるため、クラックの補修が必要。

P-8  
天井  
欠損  
クラック

【必要な対策工・補修等】 亀裂充填、表面処理

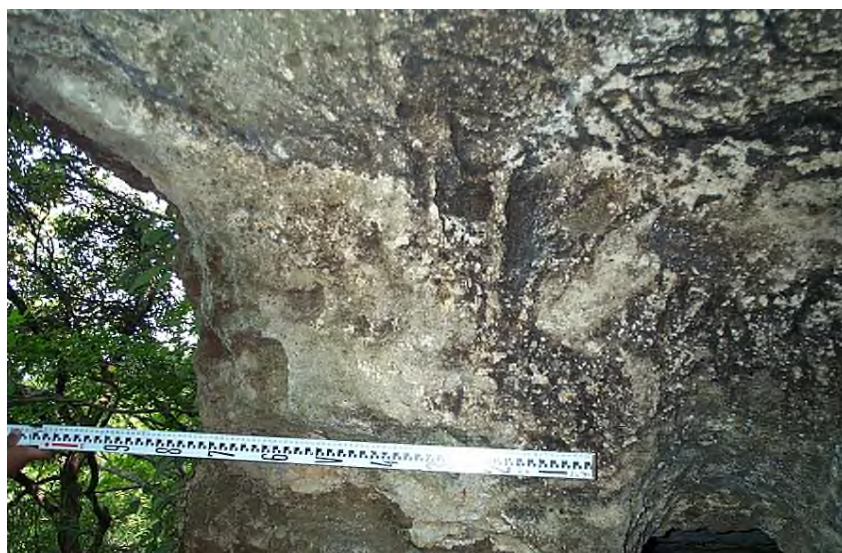
P-2  
左壁手前  
欠損

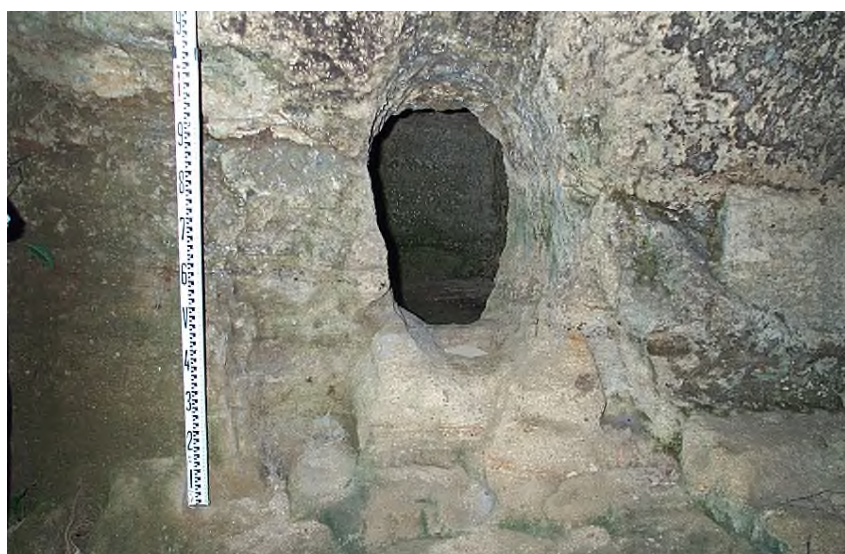
P-3  
左壁、穴

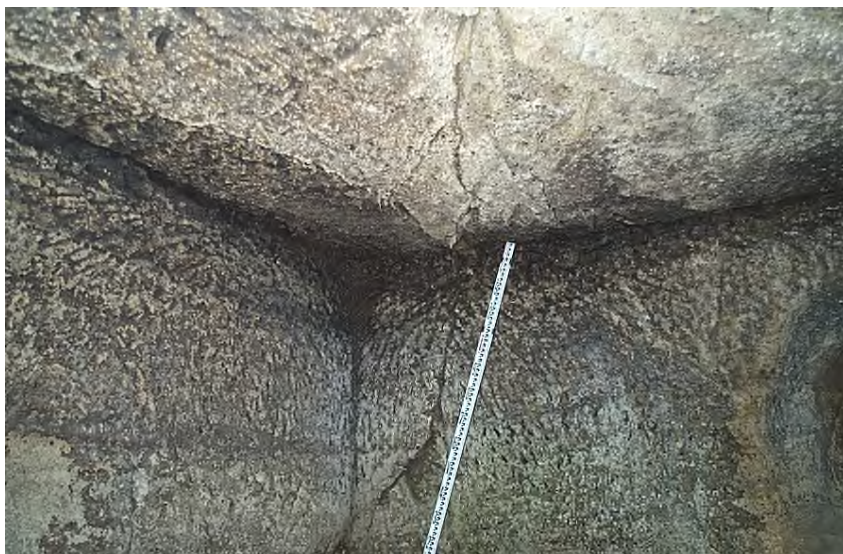
P-4  
正面天井  
クラック

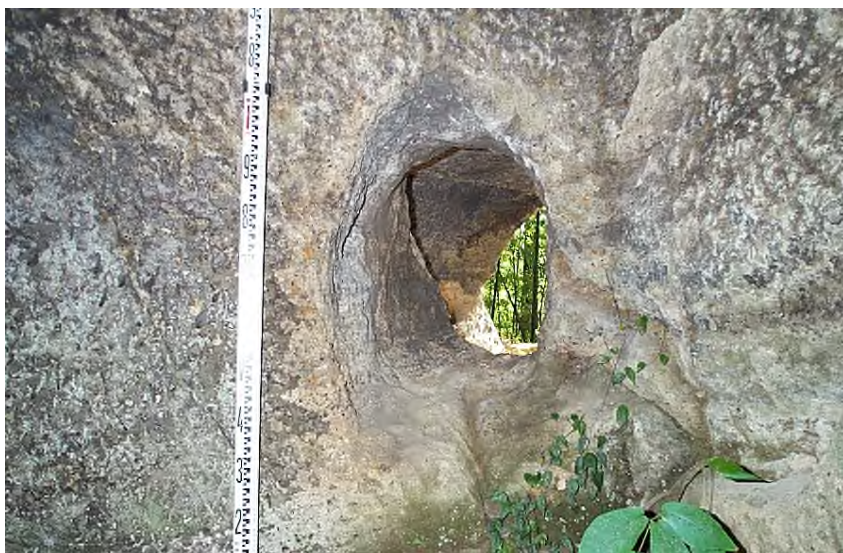
P-5  
正面、右  
穴  
400 × 700

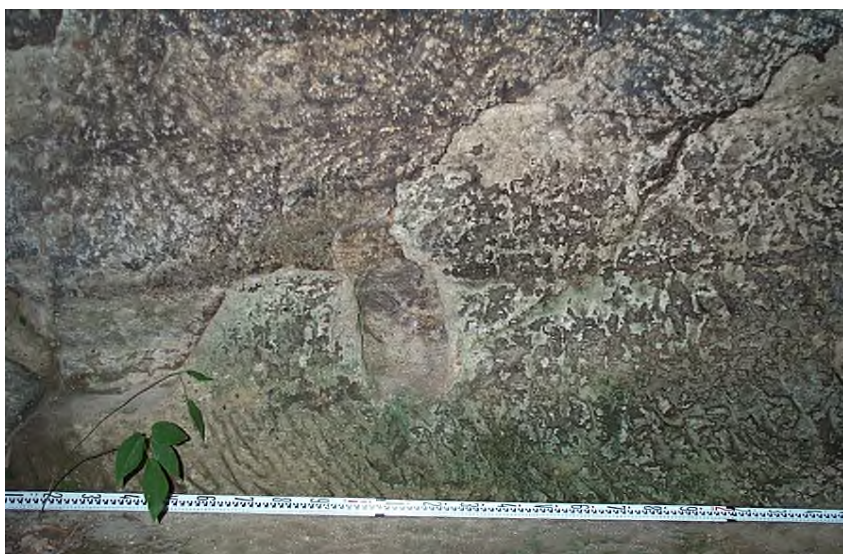
P-6  
右壁、  
クラック  
欠損

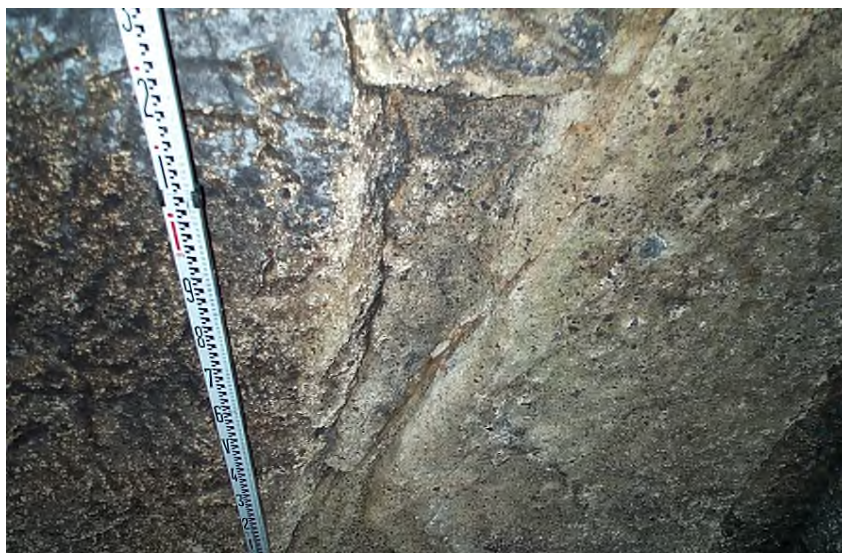
コメント (応急処置の必要性、その他特異性など)  
No.98と、穴によりつながっている。  
天井の欠損は今後進展する必要がある、補修が必要である。

P-8  
天井欠損

【必要な対策工・補修等】 表面処理

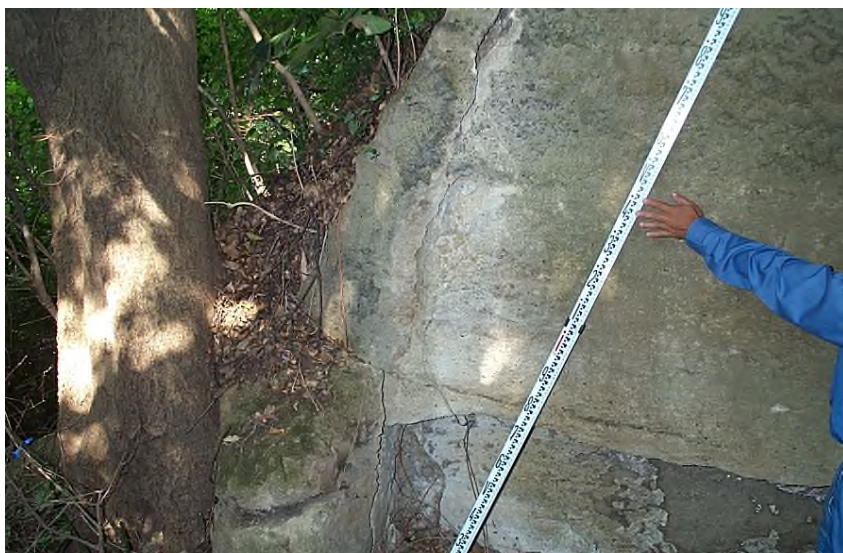
P-2  
左壁  
クラック

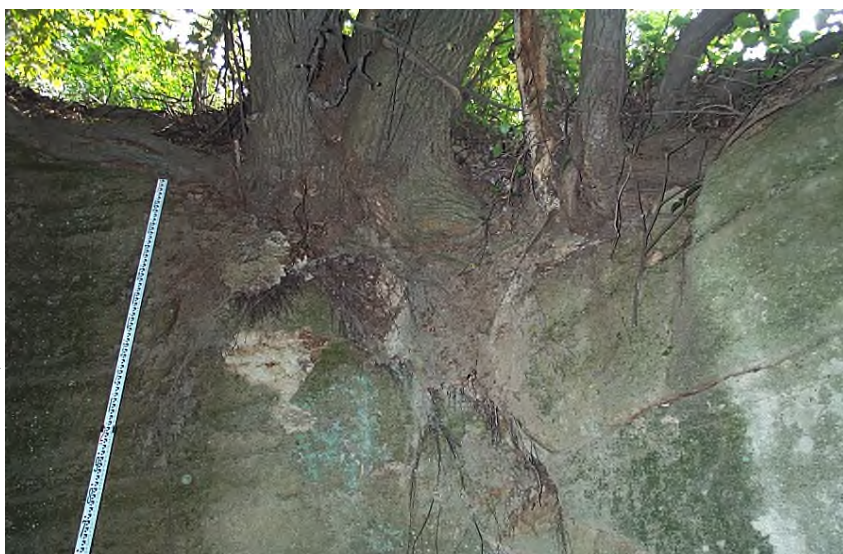
コメント (応急処置の必要性、その他特異性など)  
 No.96・97とつながっている。  
 上部の樹木が落ちる可能性有り。

P-3  
上、木根  
吹き抜け  
右側クラック

【必要な対策工・補修等】 右壁の木根除去・亀裂充填、表面処理  
 上部樹木は除去が望ましい。

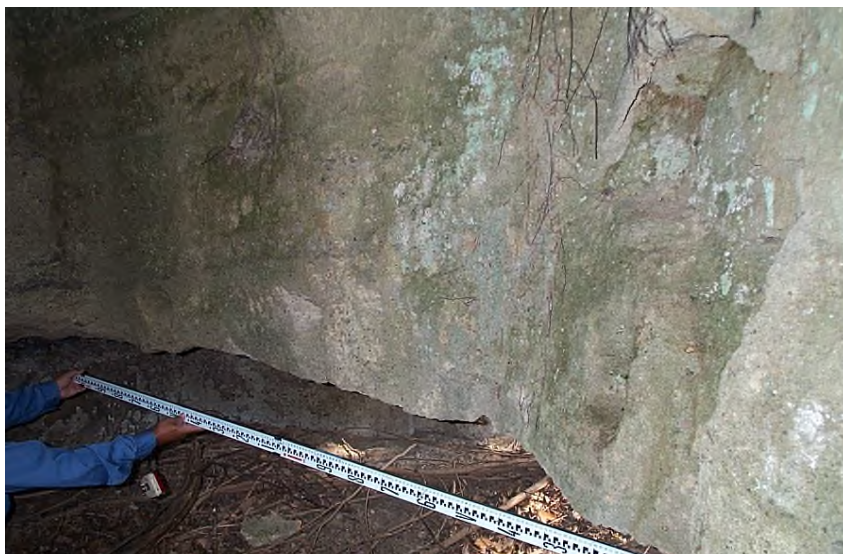
P-4  
正面  
三つの穴

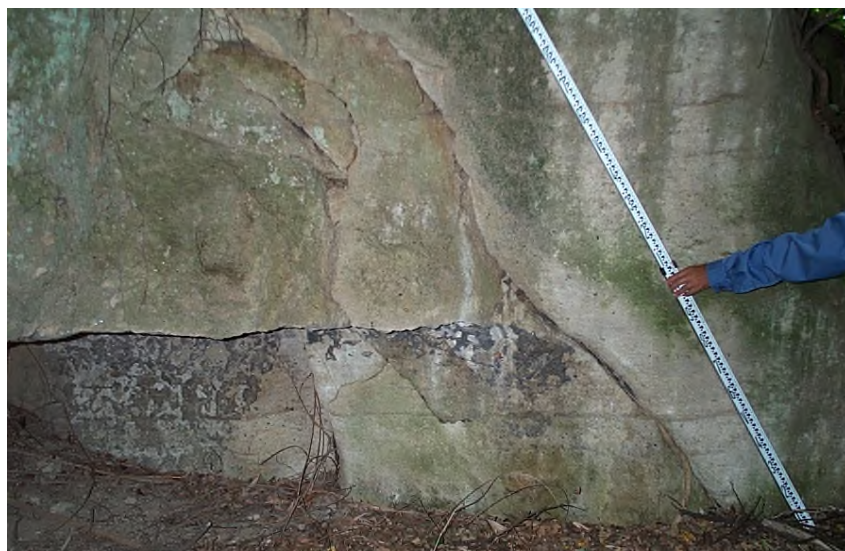
P-5  
右壁  
クラック
