まんだら堂やぐら群現況調査票

| NO. | 81 | C群 2 列 左から 3 番目 | 区分ランク | 3 |

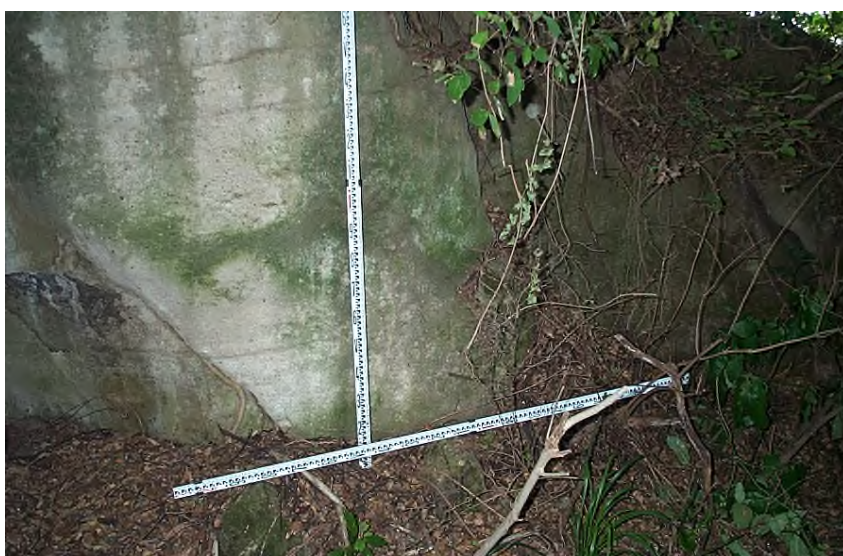
P-6  
右壁手前  
欠損

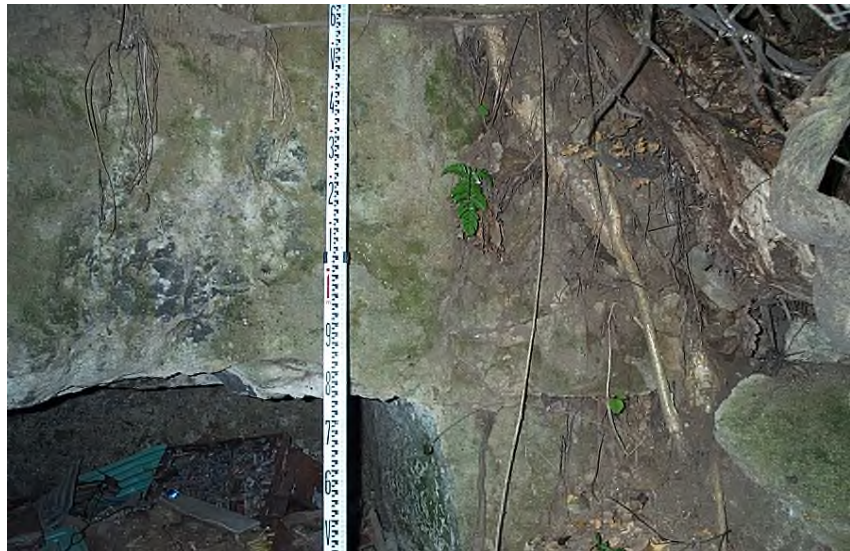
P-2  
右上、根  
クラック  
欠損

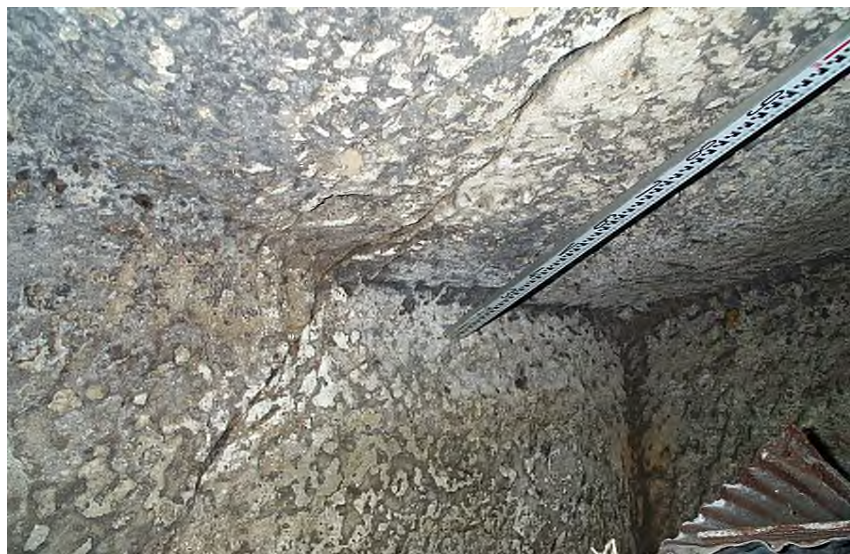
P-3  
左、天井  
クラック

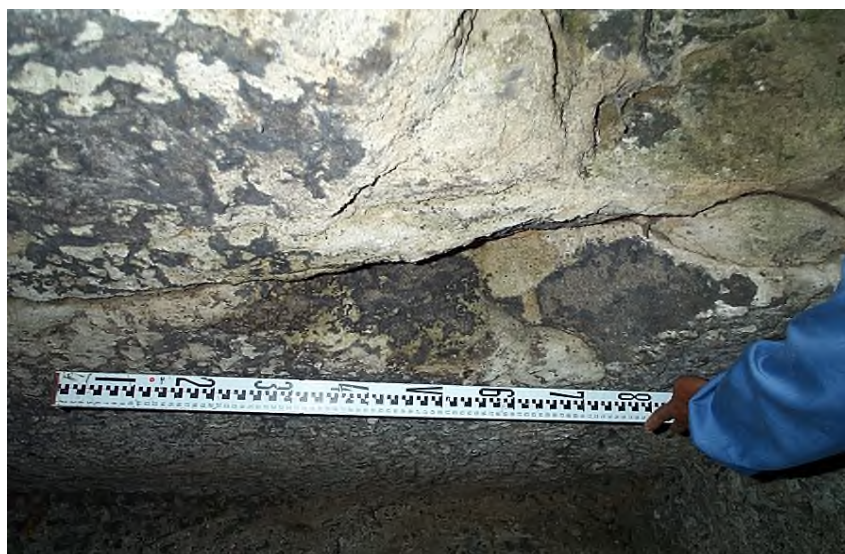
P-4  
天井  
欠損

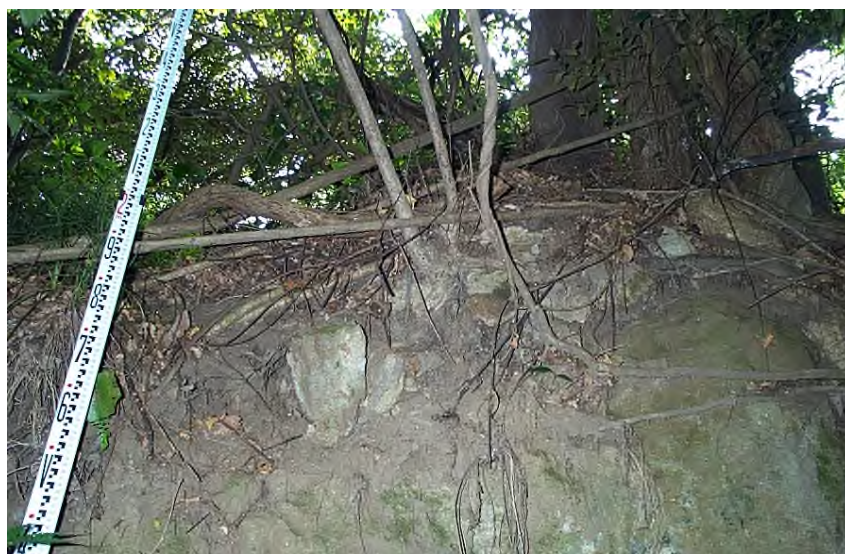
コメント (応急処置の必要性、その他特異性など)  
 上部の表土および木根が落ちる可能性が高い。  
 右前部の壁が木根により侵食される可能性有り。

P-5  
上部  
表土、根

【必要な対策工・補修等】 上部表土の一部・右壁上部の木根除去、表面処理
