まんだら堂やぐら群現況調査票

| NO. | 91 | C群 | 1 列 左から | 1 番目 | 区分ランク | 5 |

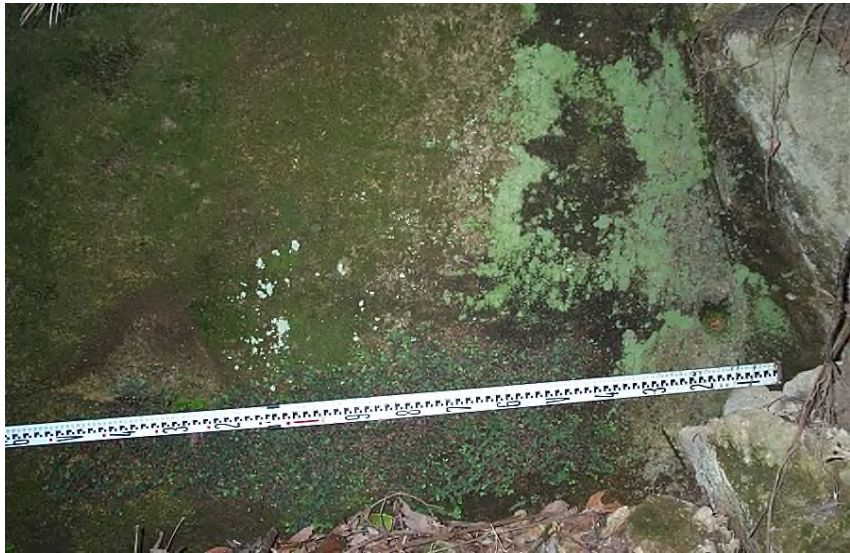
P-2  
正面壁の  
龕

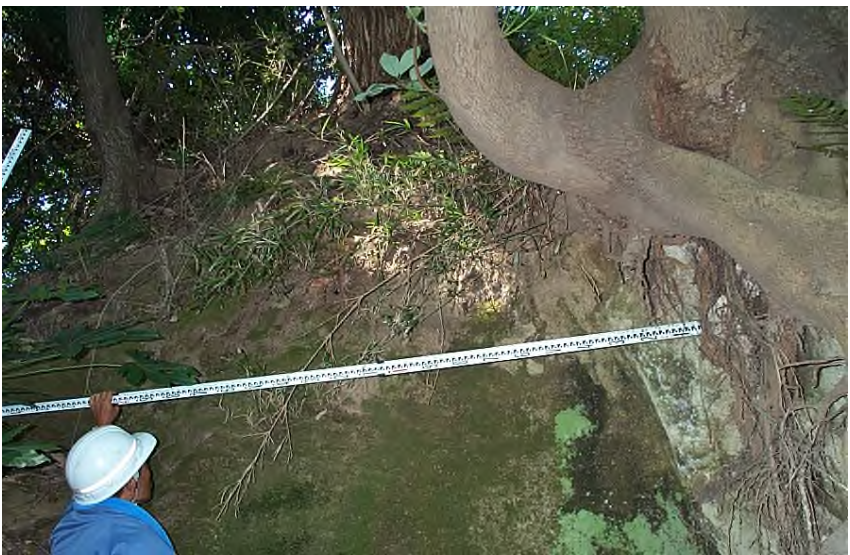
P-3  
天井欠損

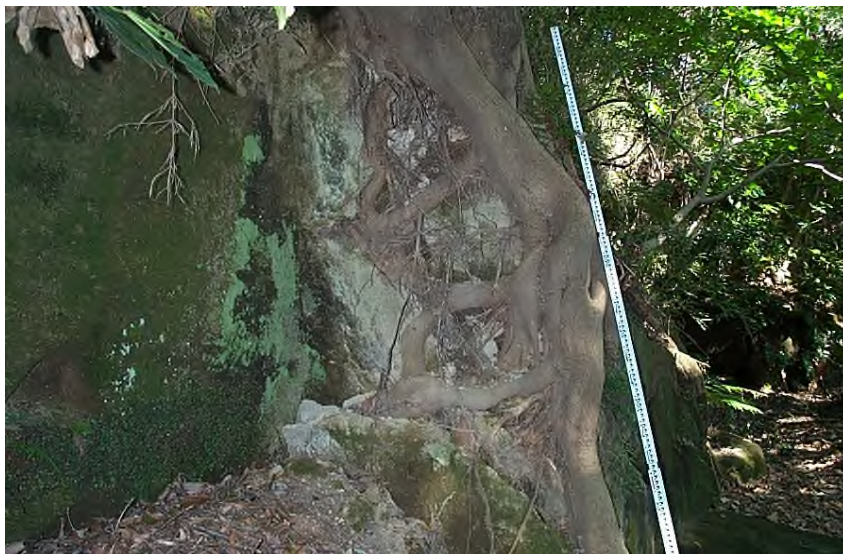
コメント (応急処置の必要性、その他特異性など)  
 上方の木が倒れる可能性有り。  
 右壁に木根による開口亀裂有り。

P-4  
右、木根

【必要な対策工・補修等】 木根除去、亀裂充填

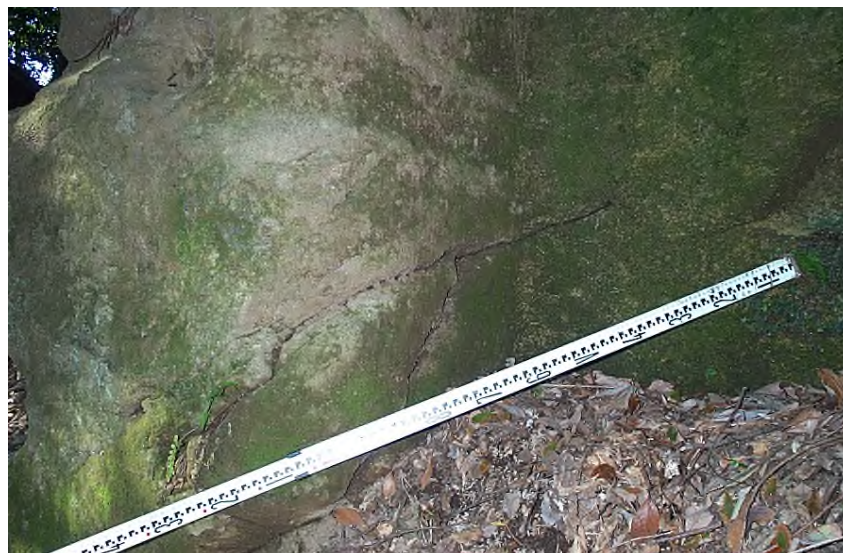
P-5  
左～正面  
クラック

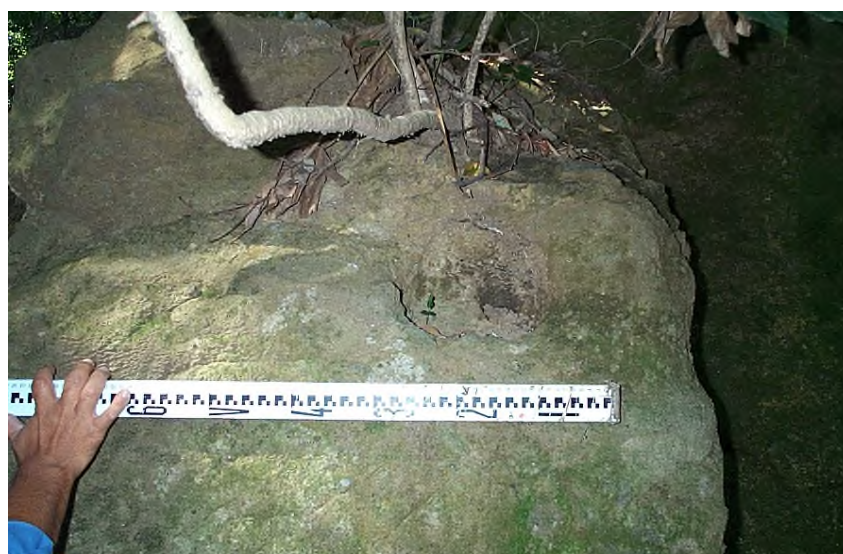
P-6  
左前面、  
穴

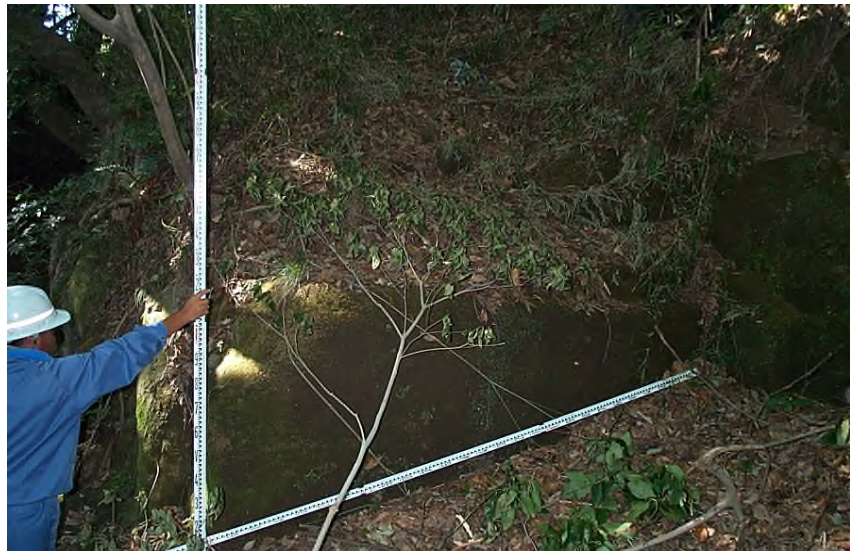
P-2  
左壁欠損

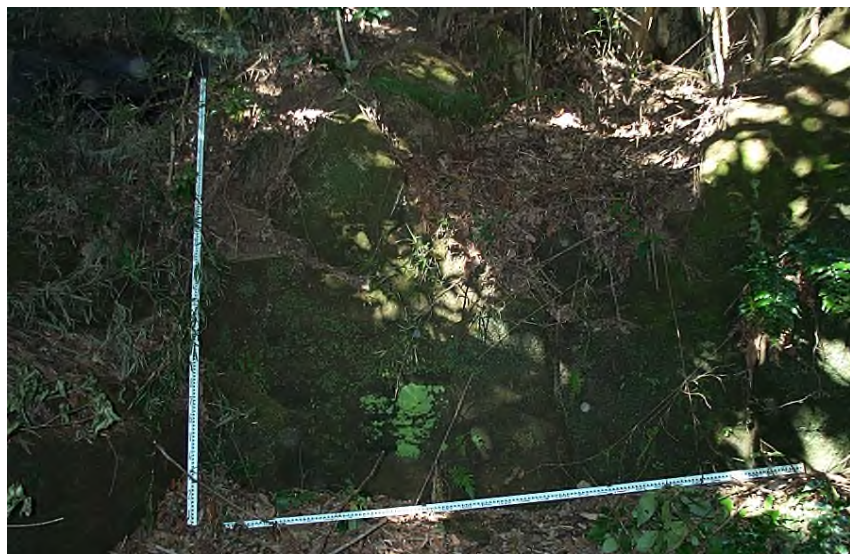
P-3  
正面壁  
上部欠損

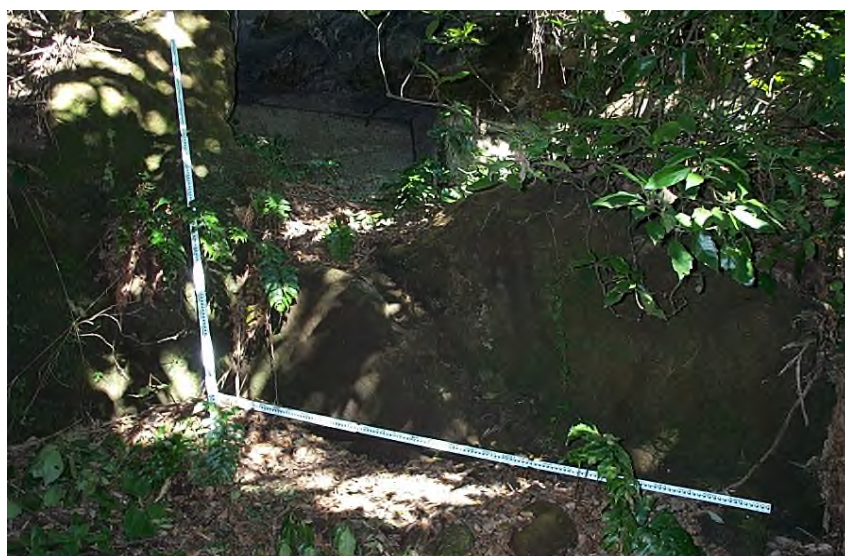
P-4  
右壁欠損

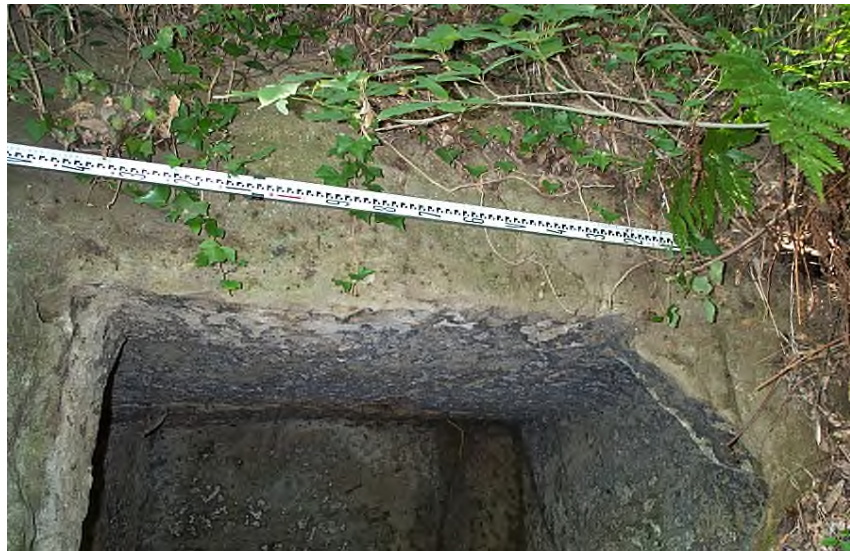
P-2  
上、天井  
欠損

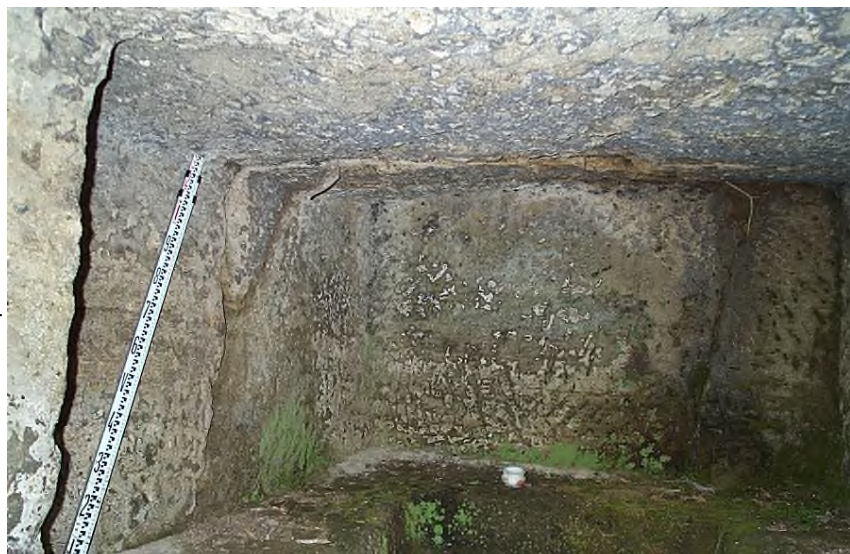
コメント (応急処置の必要性、その他特異性など)  
クラックはあるが、崩壊につながる様子は見られない。

P-3  
左～天井～右  
クラック

【必要な対策工・補修等】 亀裂充填、表面処理

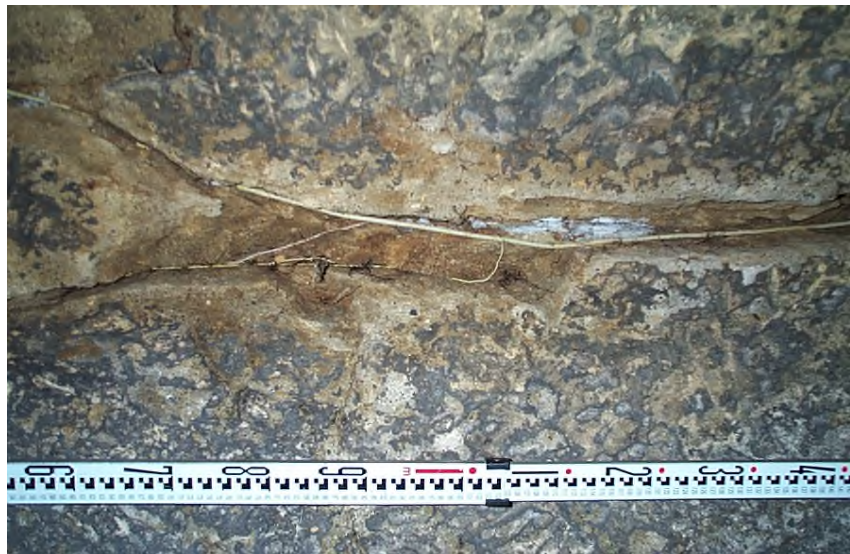
P-4  
天井  
クラック

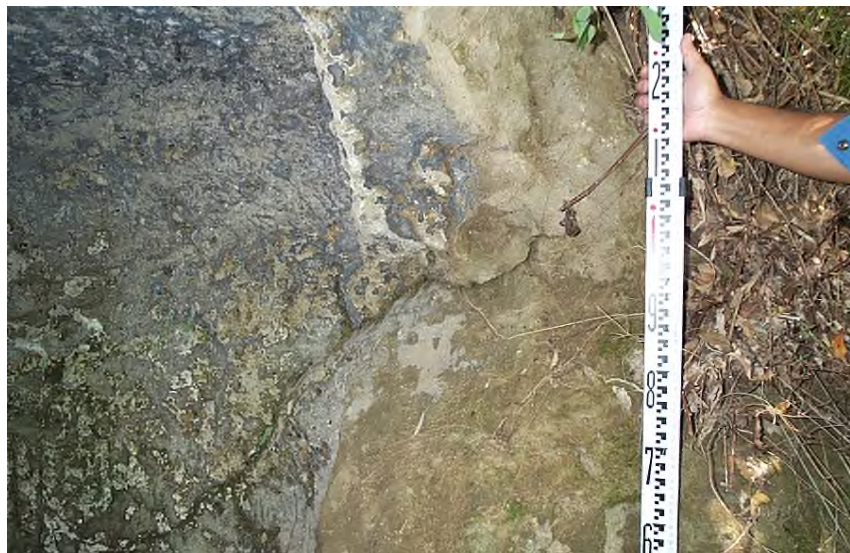
P-5  
右、手前  
欠損

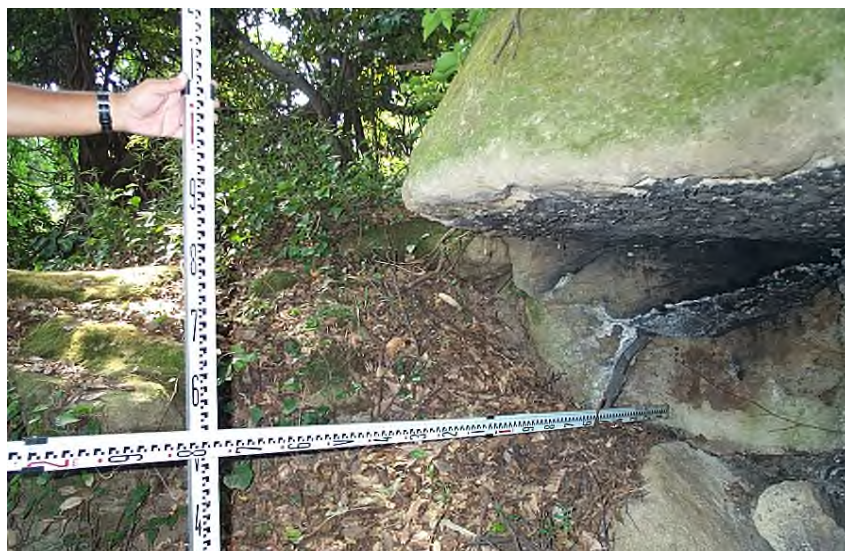
P-2  
左、欠損

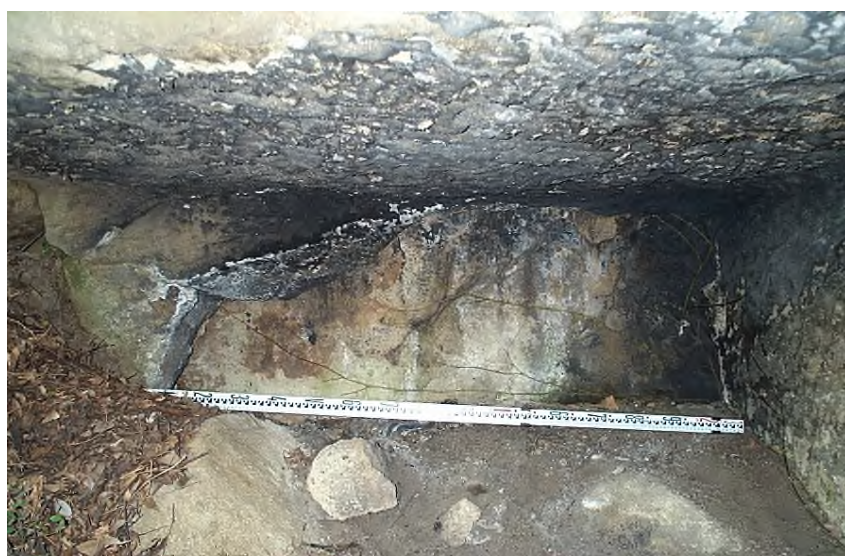
P-3  
正面欠損

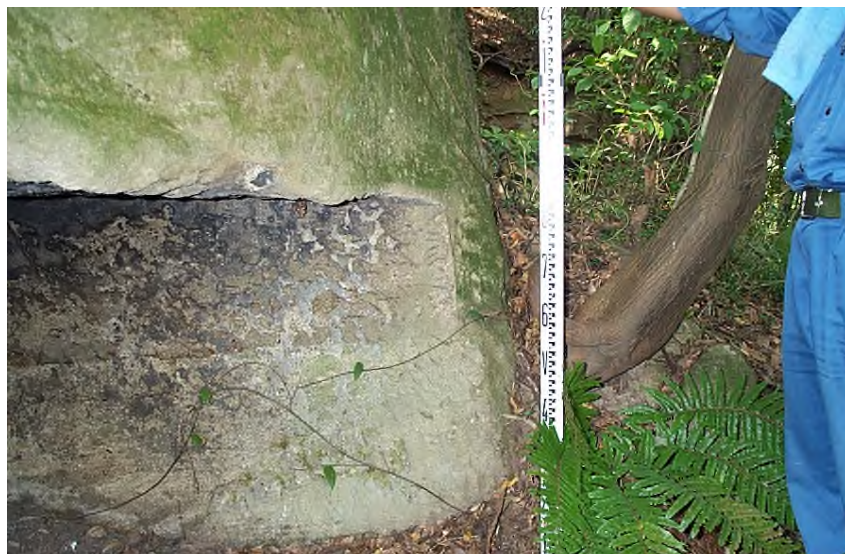
P-4  
右、欠損

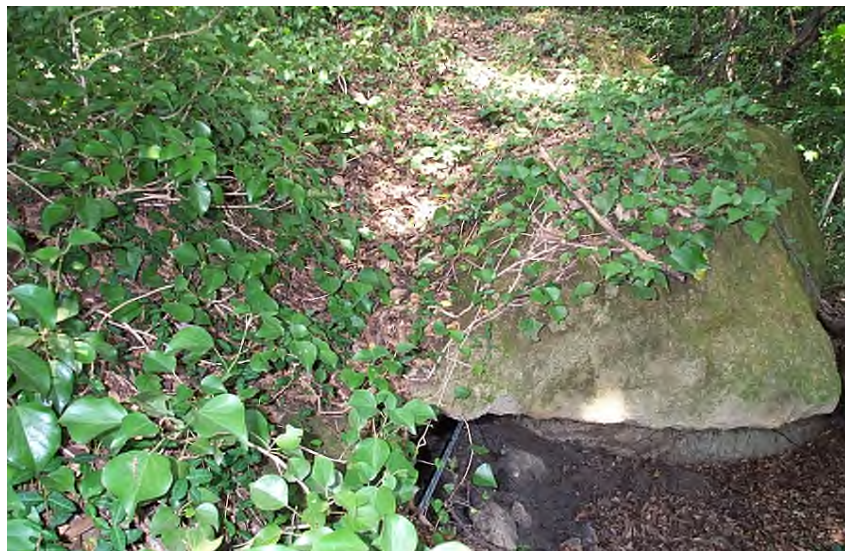
コメント (応急処置の必要性、その他特異性など)  
 背後の岩盤が薄くなっており、天井が落盤する可能性有り。  
 左前部に支柱等による補強が望ましい。

P-5  
上面状況

【必要な対策工・補修等】 表面処理

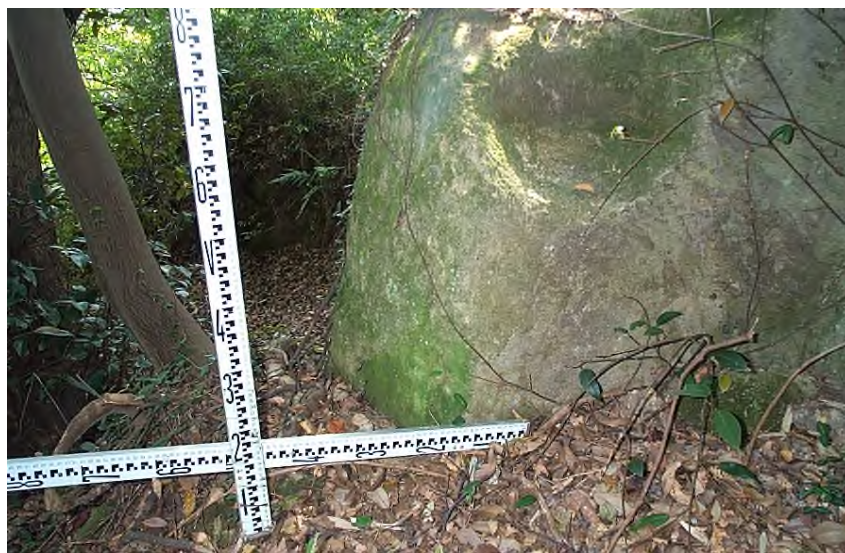
P-2  
左、欠損

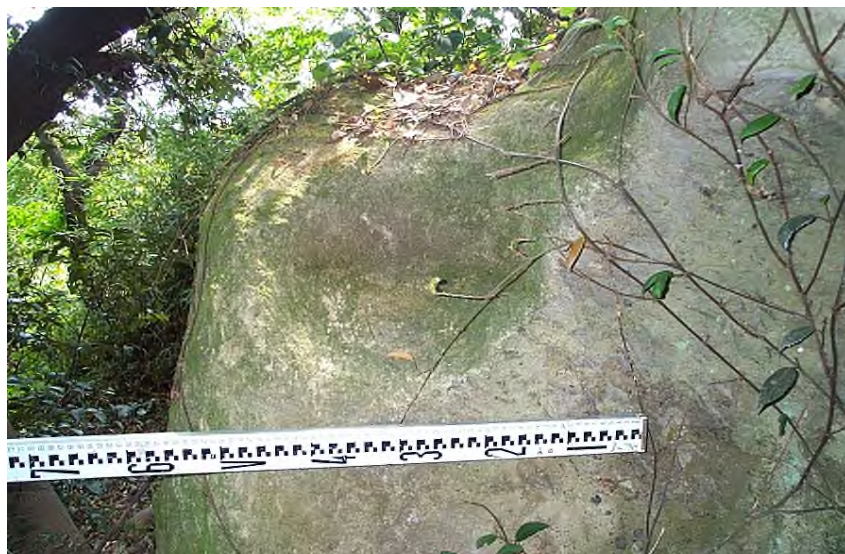
P-3  
左、凹地

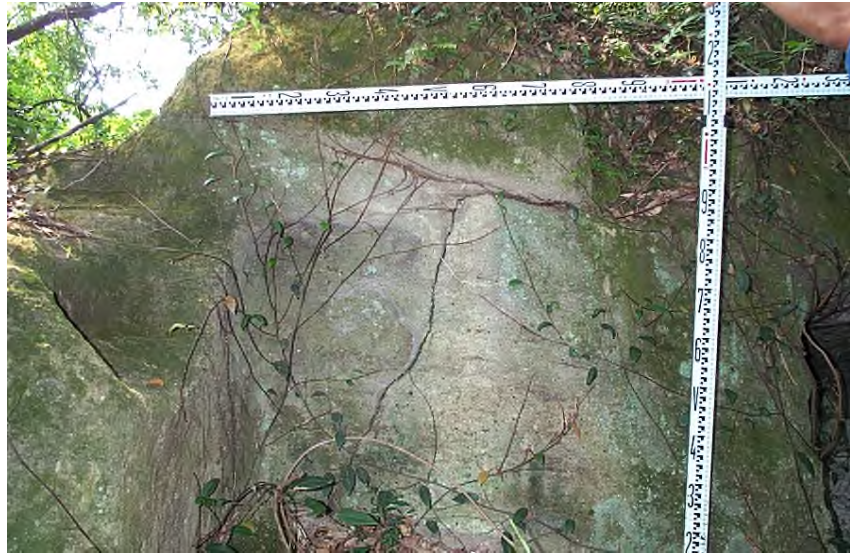
コメント (応急処置の必要性、その他特異性など)  
 上の岩盤がクラックに沿って移動するおそれがあるため、固定が必要。

P-4  
正面  
クラック  
天井欠損

【必要な対策工・補修等】 亀裂充填、表面処理

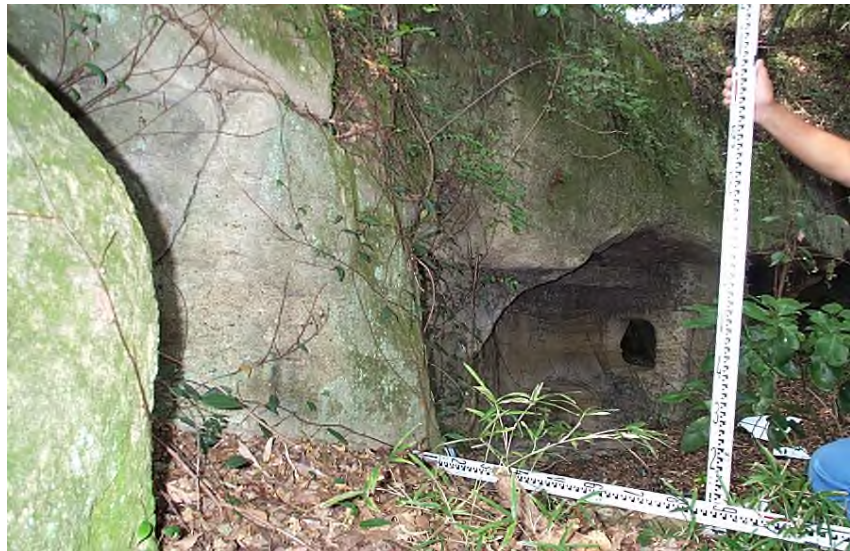
P-5  
右、欠損

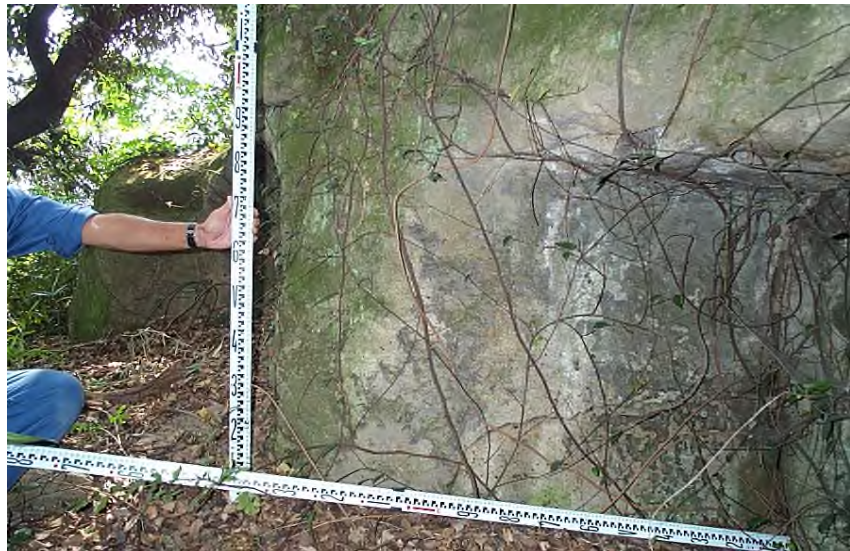
P-2  
左壁欠損

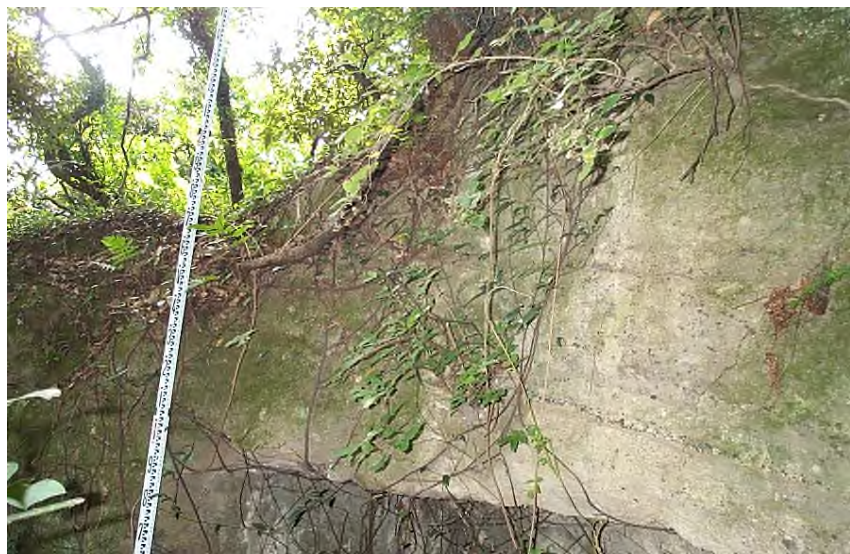
裏側のNo.89とつながっている空洞上部には水平クラックが発達し、落盤の可能性有り。

P-3  
上部、根  
欠損  
クラック

【必要な対策工・補修等】 空洞閉塞、左上部の木の伐採及び木根除去、表面処理

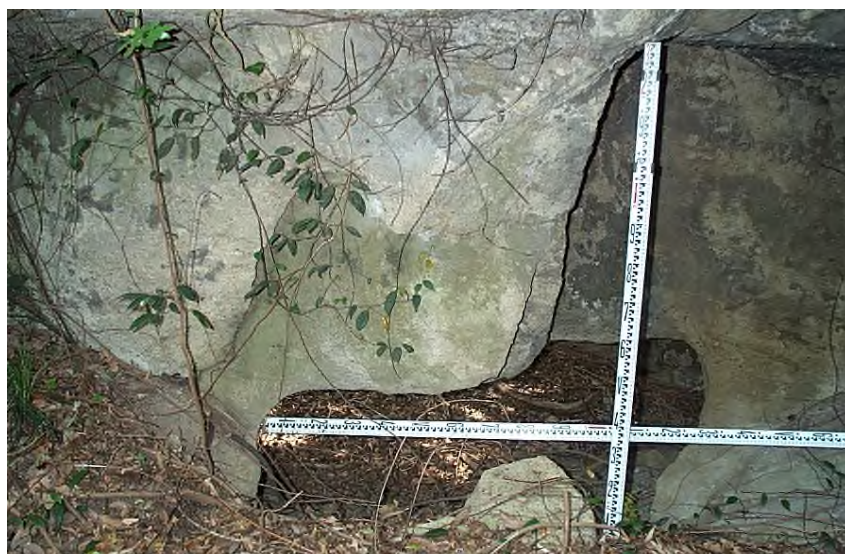
P-4  
奥、床  
穴

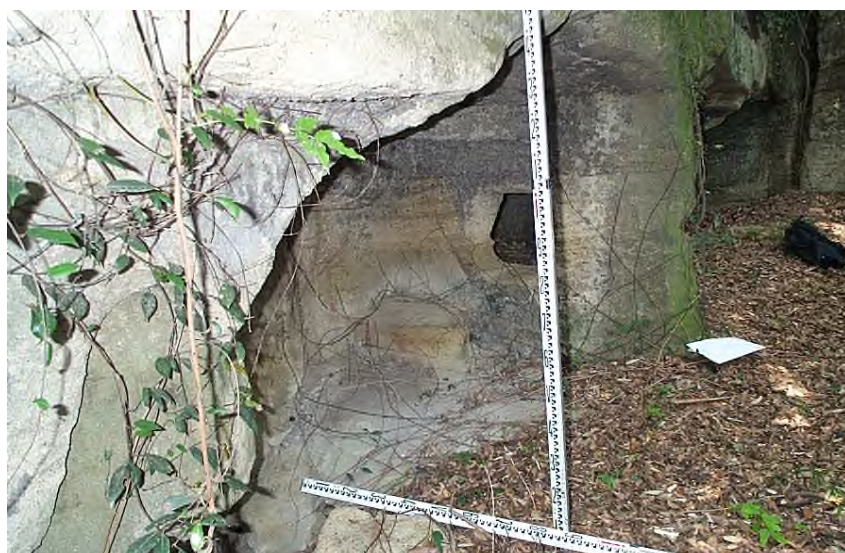
右壁無くなり、No.97と一体化している。

P-5  
右壁欠損

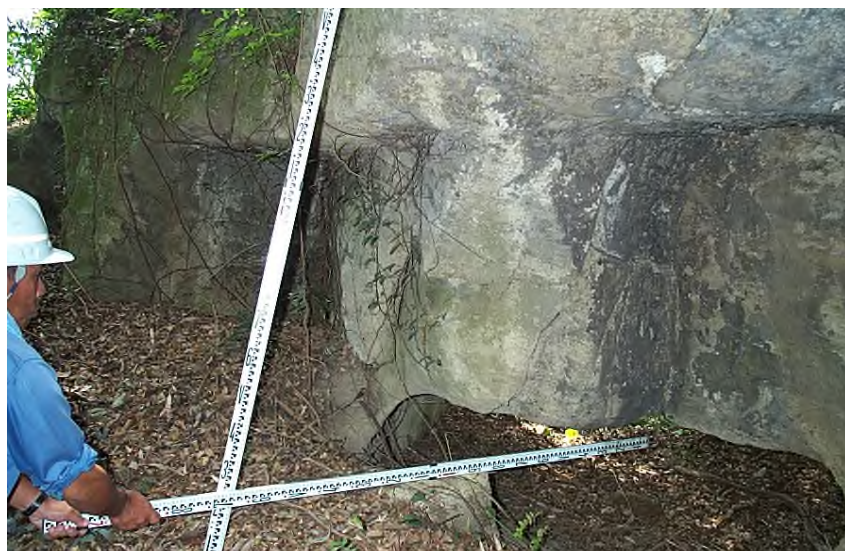
左壁が殆んど無くなりNo.96と一体化している。また裏側のNo.89とも空洞によりつながっている。

P-2  
左壁欠損

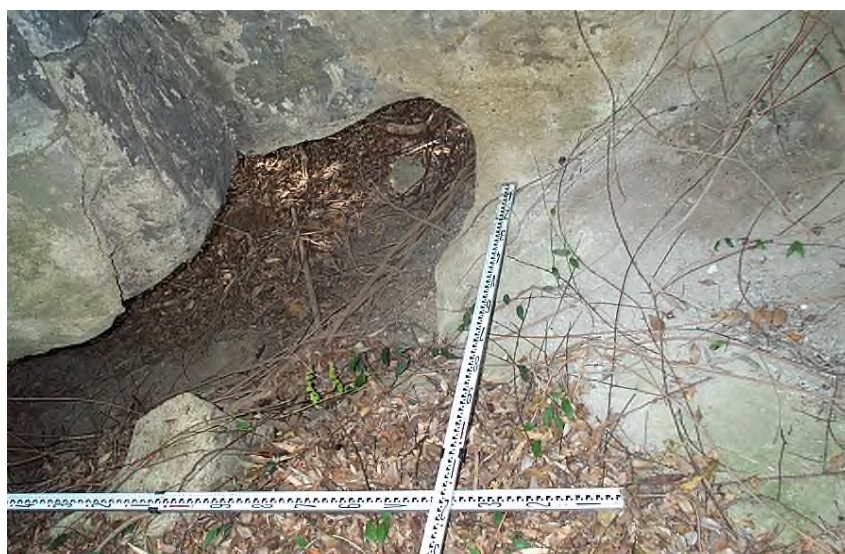
床下が空洞化しており、補強が必要。

P-3  
床、穴

【必要な対策工・補修等】 空洞の閉塞、表面処理

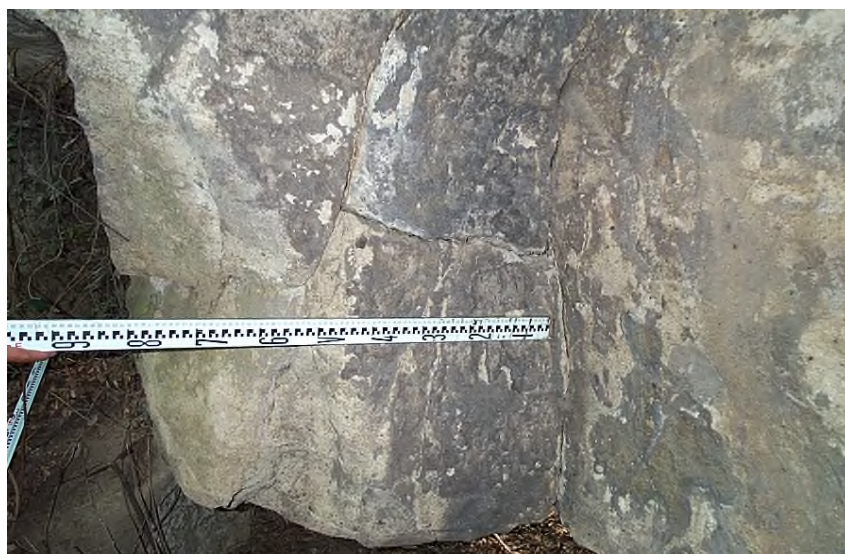
また正面壁の剥落の進行が考えられ、補修が必要。

P-4  
正面、穴  
クラック

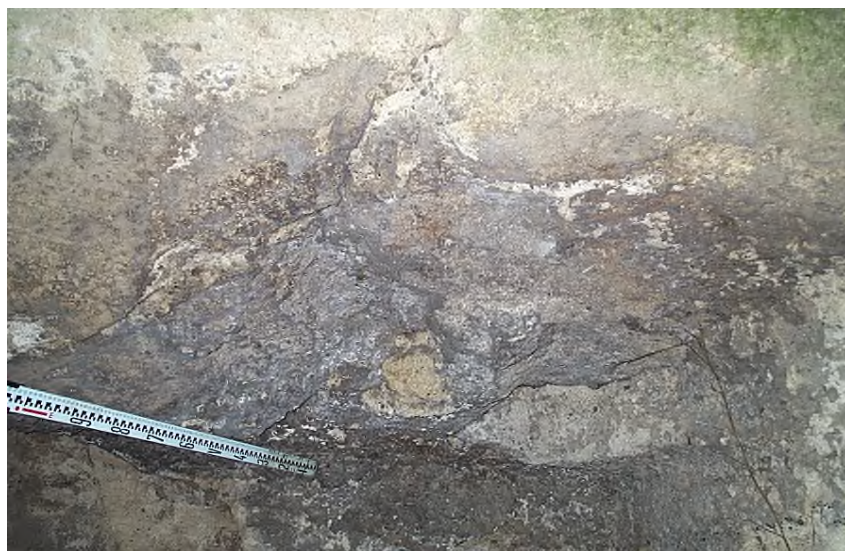
P-5  
天井  
欠損  
クラック

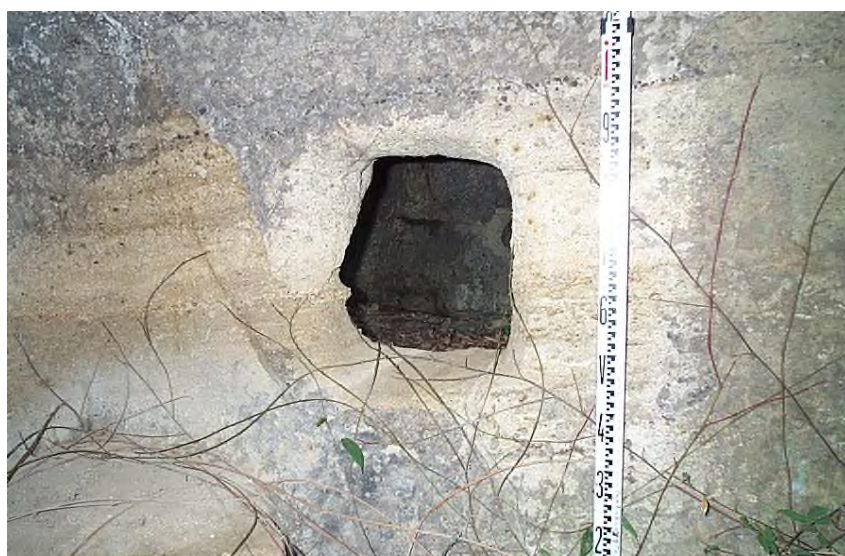
P-6  
右壁、穴  
クラック

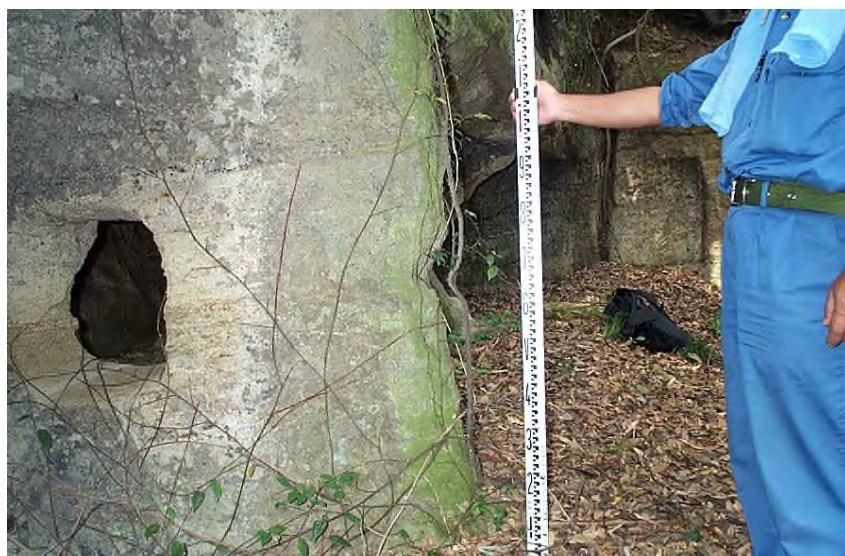
P-7  
右壁、前  
欠損

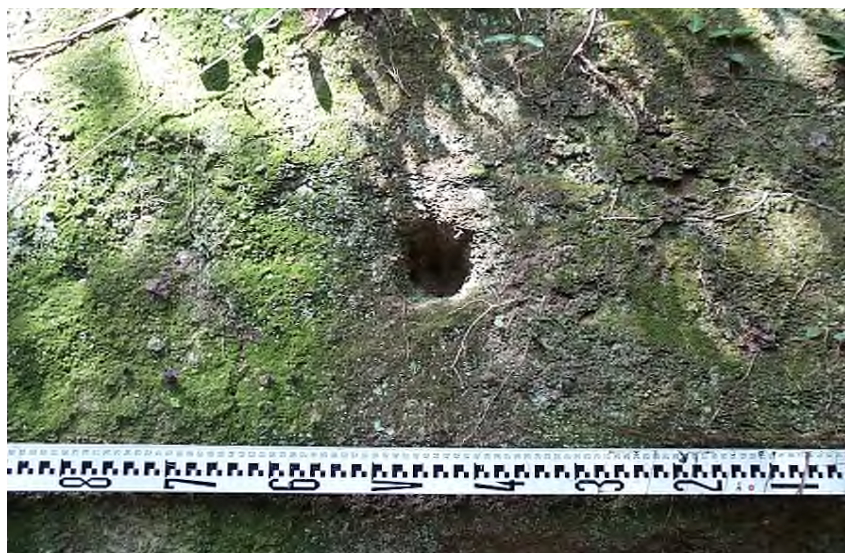
P-2  
入り口  
穴

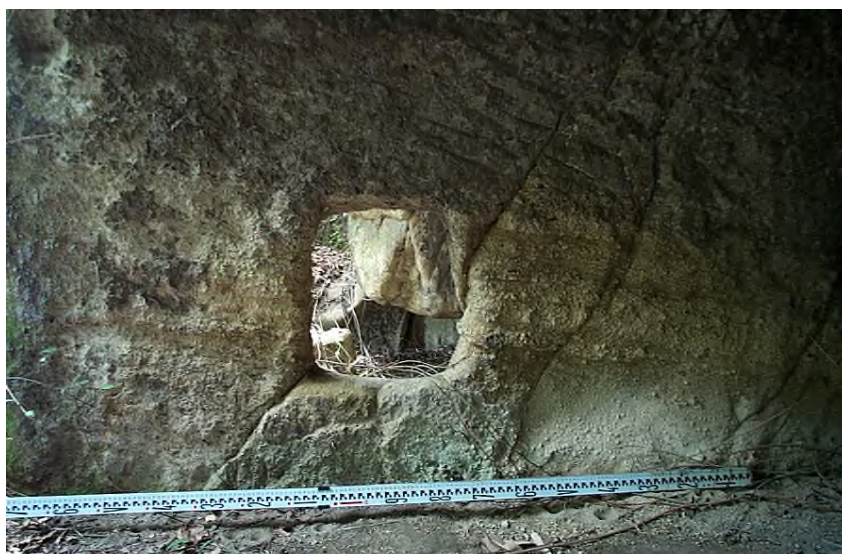
P-3  
左  
クラック  
穴400×300

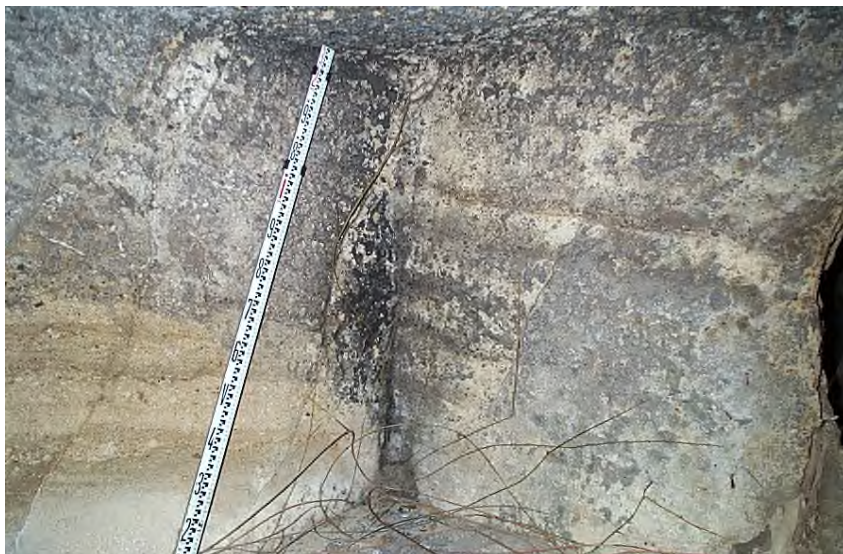
P-4  
正面左側  
クラック

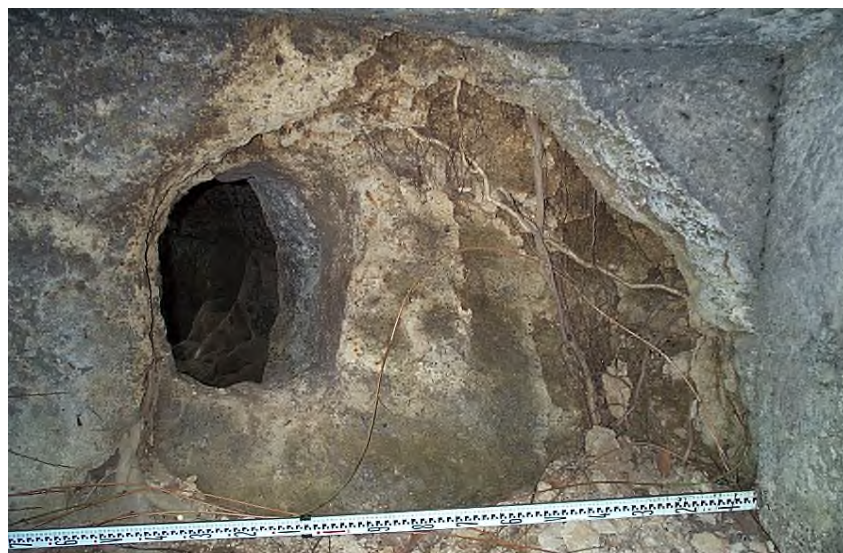
P-5  
正面、根  
欠損  
穴

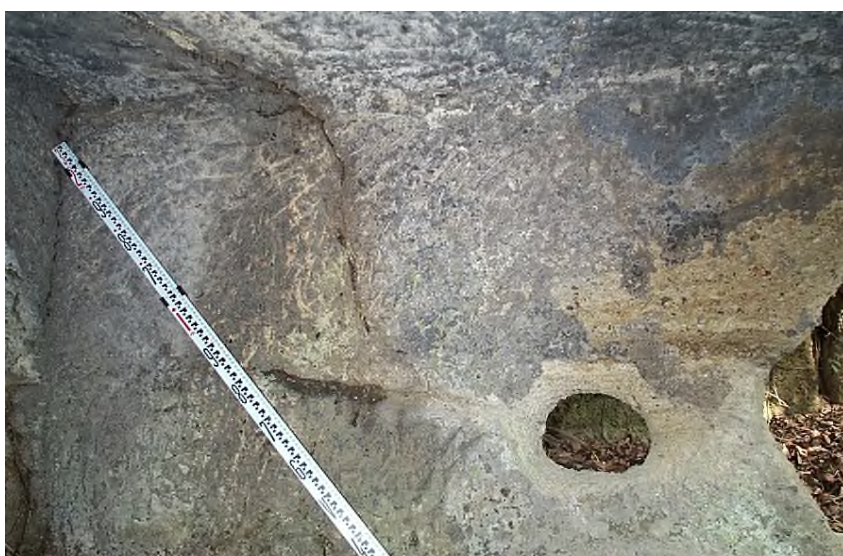
P-6  
右、穴  
クラック

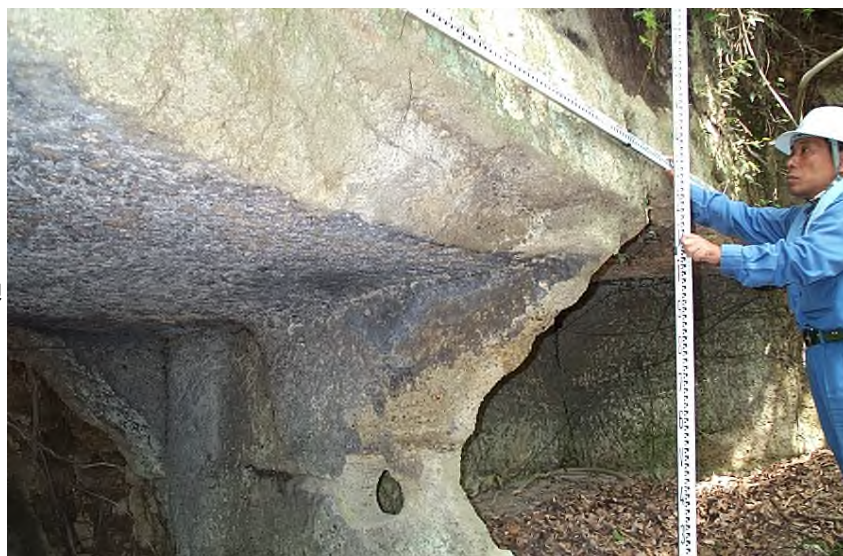
P-7  
手前欠損

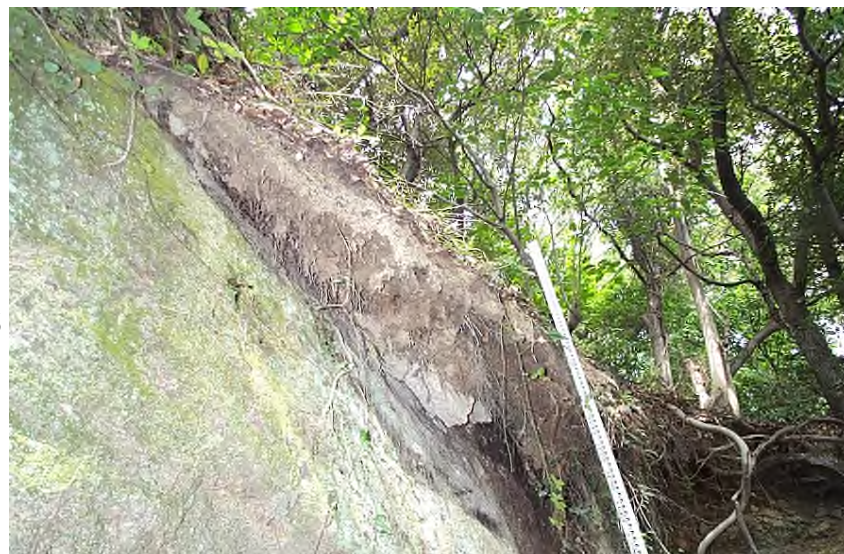
P-8  
手前上部  
表土

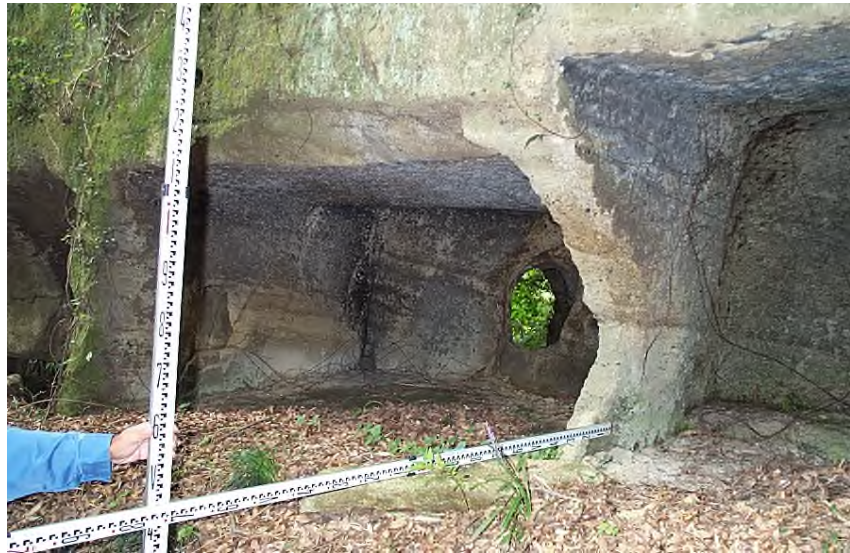
P-2  
左、手前  
欠損

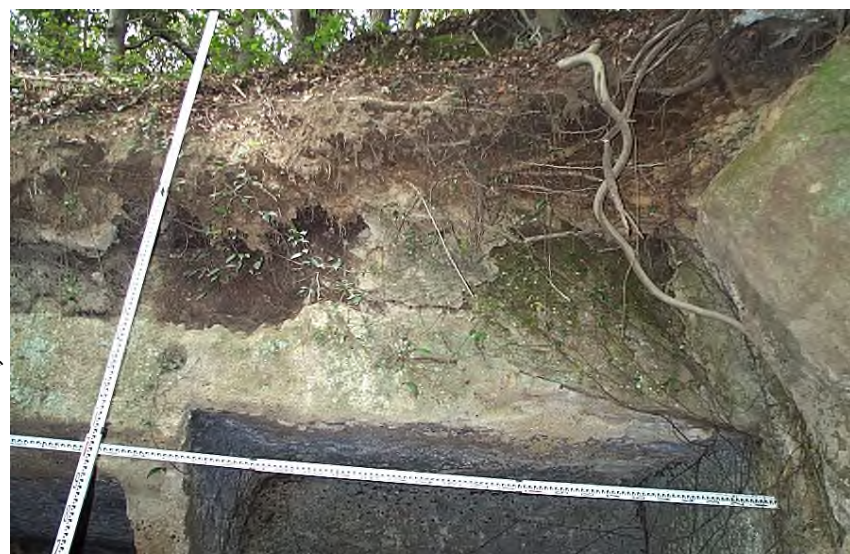
コメント (応急処置の必要性、その他特異性など)  
 上部がせり出しているため、除去が必要。また左壁が薄く、補強が必要。  
 天井部に水平クラック有り。

P-3  
手前上部  
表土  
オーバーハング

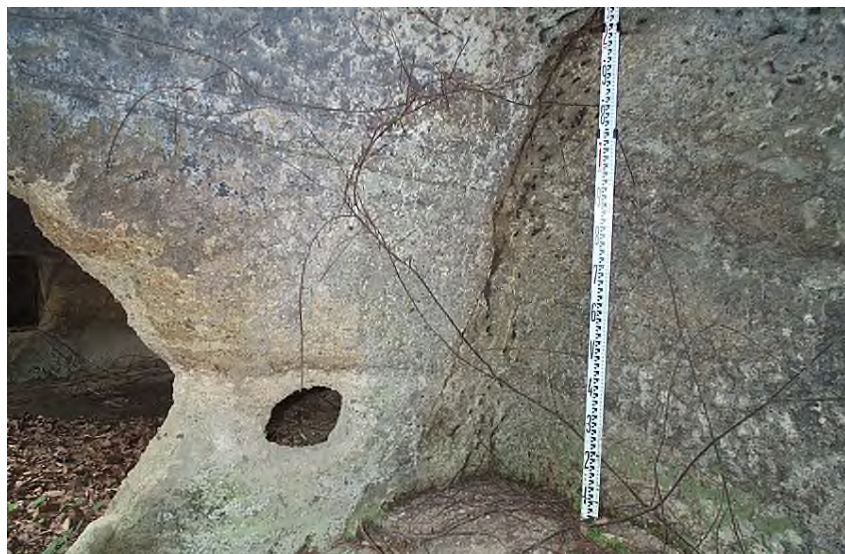
P-4  
左、奥  
穴

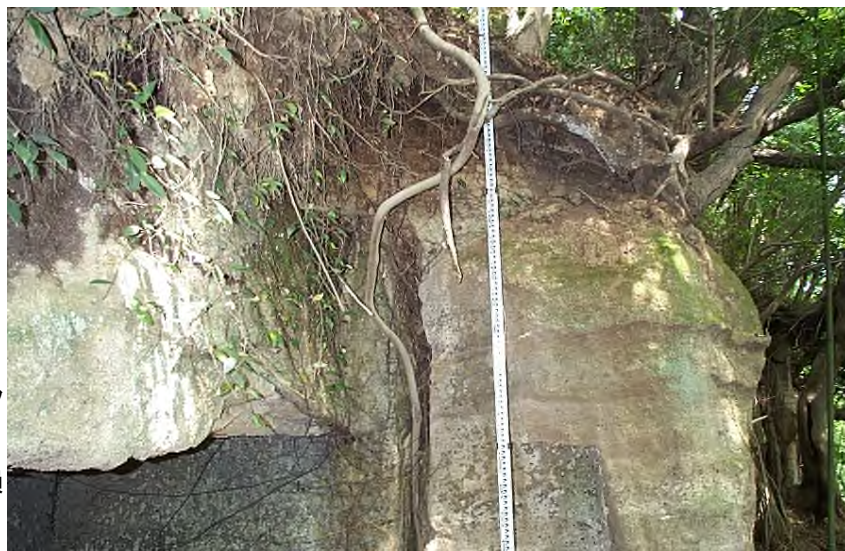
P-5  
右、手前  
根、クラック  
上部  
表土、欠損

【必要な対策工・補修等】 表面処理、右壁の木根除去、天井部の亀裂充填

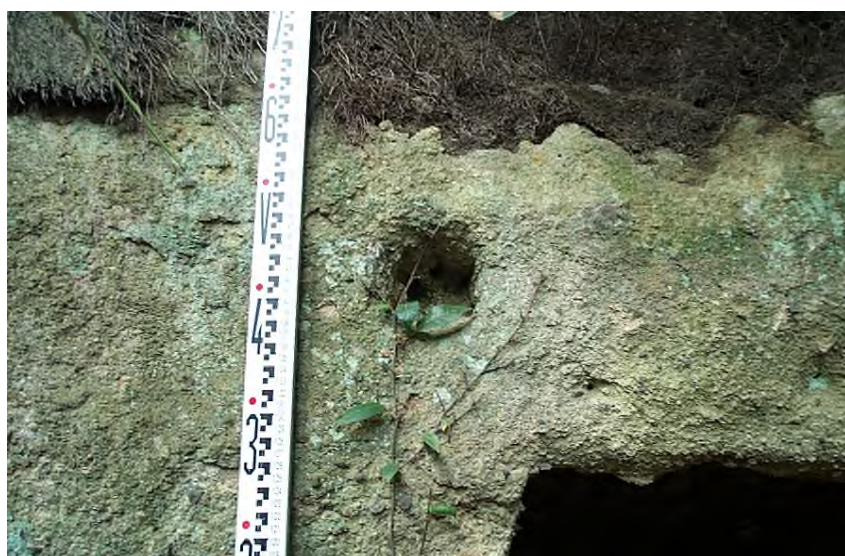
P-6  
前面  
穴

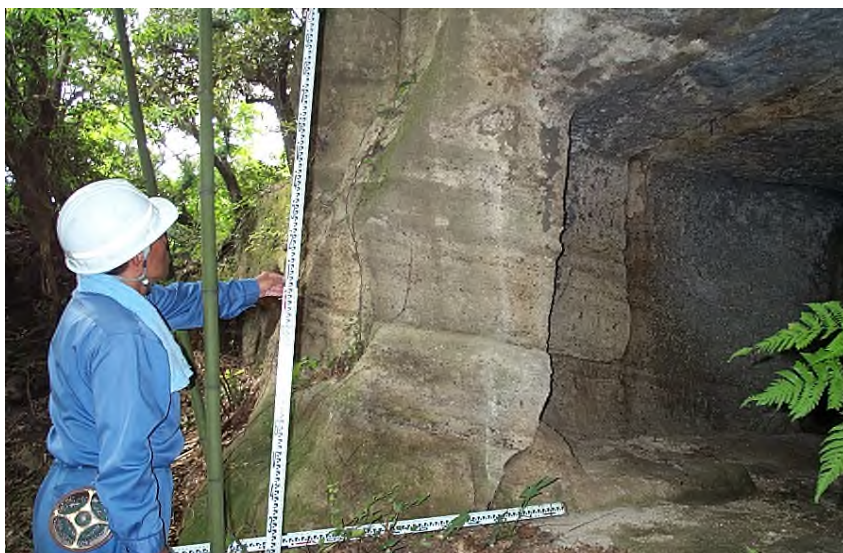
P-2  
左、欠損

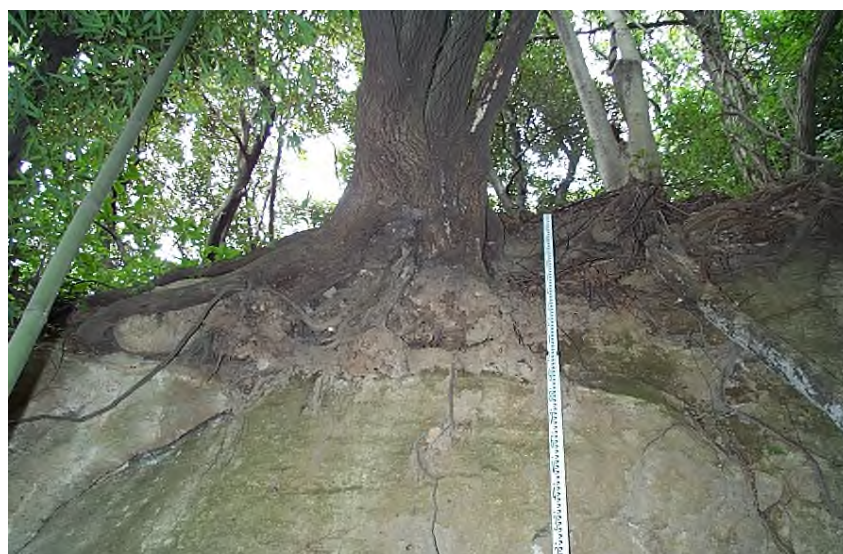
P-3  
上部、根

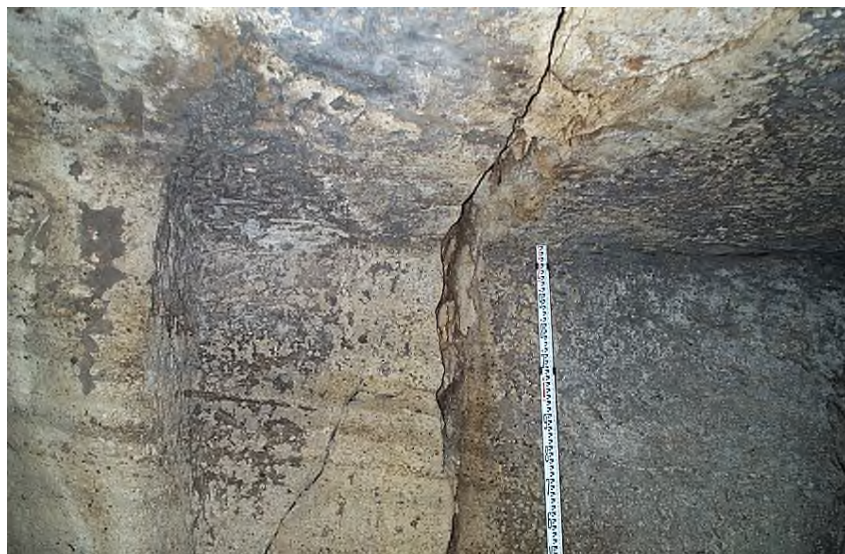
P-4  
左、手前  
天井  
クラック

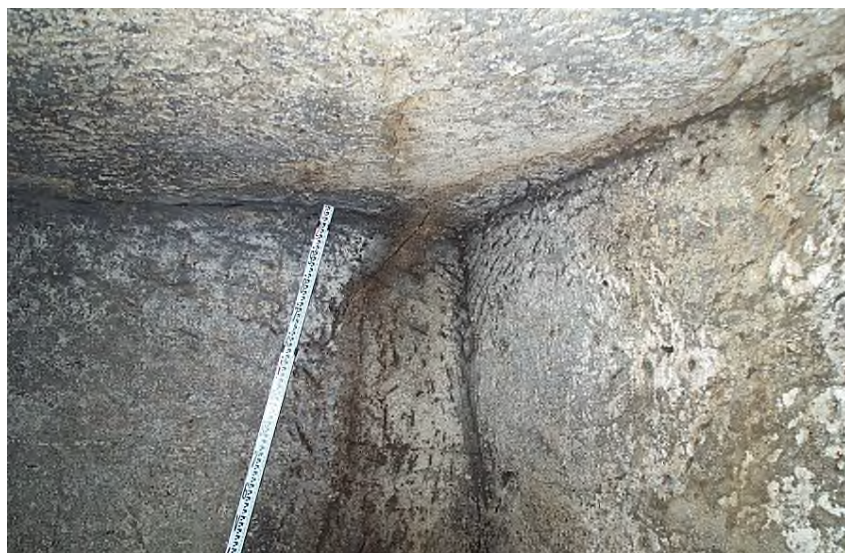
P-5  
左、奥  
天井  
クラック

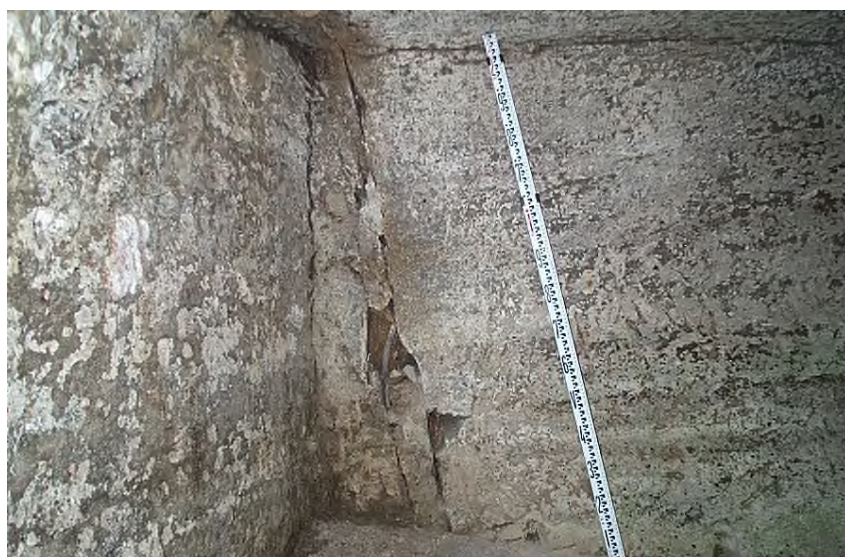
P-6  
右、奥  
天井  
クラック

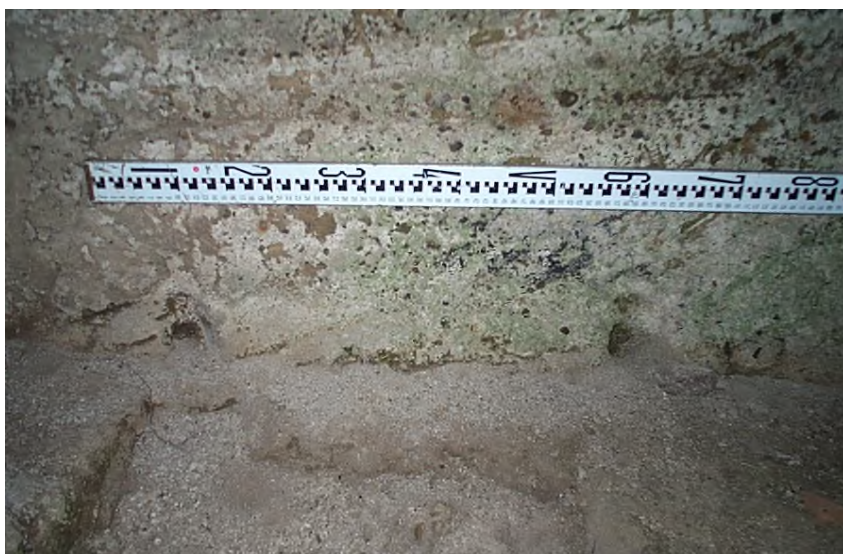
P-7  
右、下  
穴二つ  
30×30

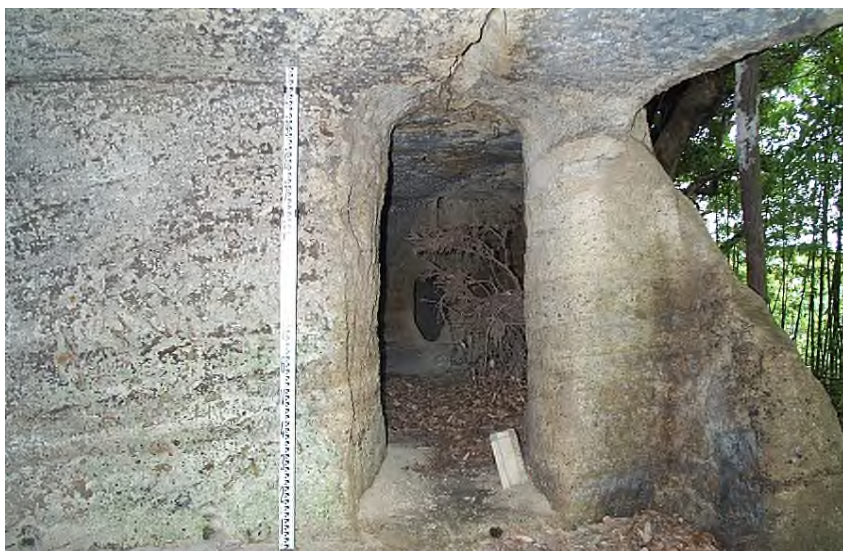
P-8  
右、  
通路状  
となる
