まんだら堂やぐら群現況調査票

| NO. | 91 | C群 | 1 列 左から | 1 番目 | 区分ランク | 5 |

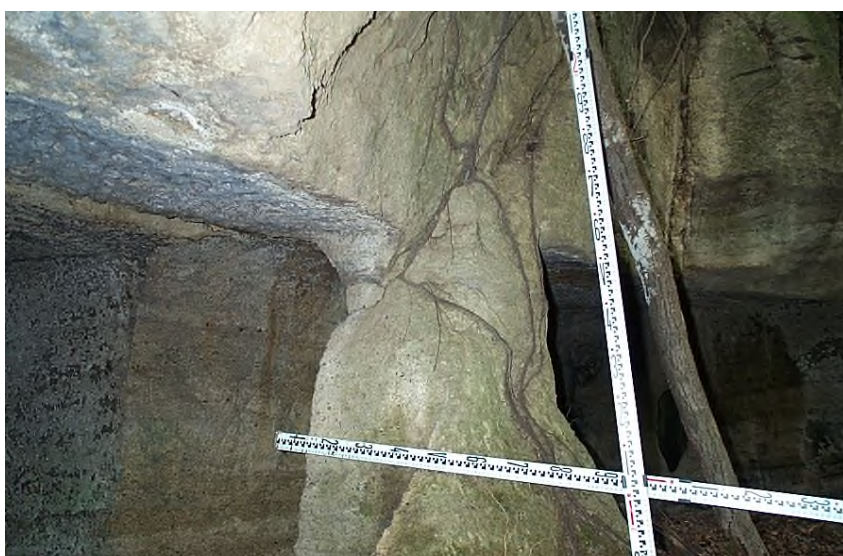
右前部は壁が薄いため補強が必要。

P-9  
右、前  
欠損、根  
クラック

【必要な対策工・補修等】 亀裂充填、右壁の木根除去、表面処理
