まんだら堂やぐら群現況調査票

NO.	101	C群 5 列左から 11 番目	区分ランク	2
スケッチ				
(1)計測		(3)修復調査		
1)大きさ(mm)	羨道長	800	1)石質	池子層砂岩/凝灰岩
	幅	3400	2)クラック状況	開口 (有)無) 原因 (木根)その他)
	奥行	3000	3)水の状況	湧水 (有/無)
	高	1650		水溜り (有/無)
2)軸方向	南東			壁面濡れている (有/無)
(2)考古学調査(付帯施設等の確認)		4)塩類風化		
1)彫刻	有(場所/) (無)		5)植生(草本、苔、地衣類など)	有(場所/左壁) ・ 無
2)石塔	有() (無)		(4)環境調査	
3)龕	有(場所/) (無)		1)隣接やぐら	有(左/右/上/下) ・ 無
			2)樹木・樹根	有(場所/上,右) ・ 無
4)壇	有(場所/) (無)		3)崖	有(場所/) (無)
5)その他	土砂5cm±		4)日照	有(場所/) (無)
				(時間/) (無)
			5)降雨	有(場所/) (無)
コメント(応急処置の必要性、その他特異性など) 右上前部の天井に落盤の可能性あり、補強が必要。 左右の入り口は壁が薄く、補強が必要。 【必要な対策工・補修等】 表面処理、正面壁・右壁の木根除去、亀裂充填				
調査日	天気	気温(℃)	湿度(%)	調査者
平成16年9月17日	晴れ	27	70	臼井,崎間

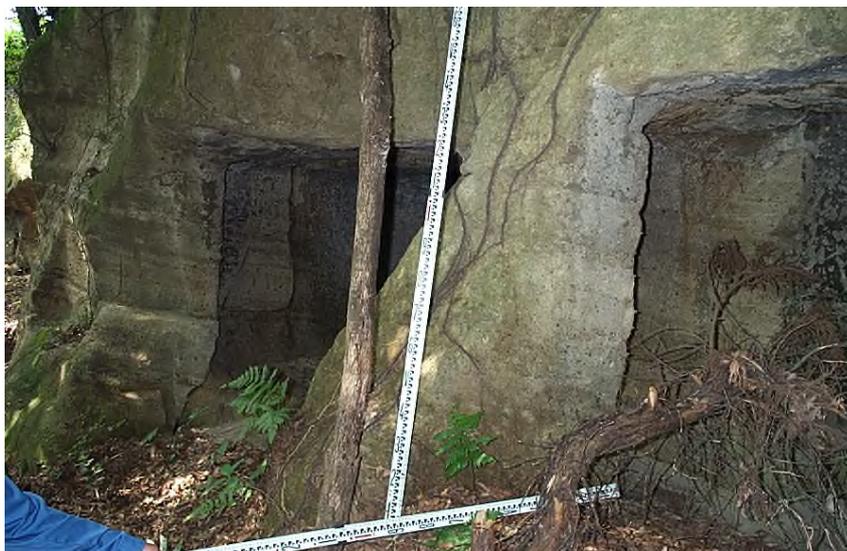
P-2
左、欠損

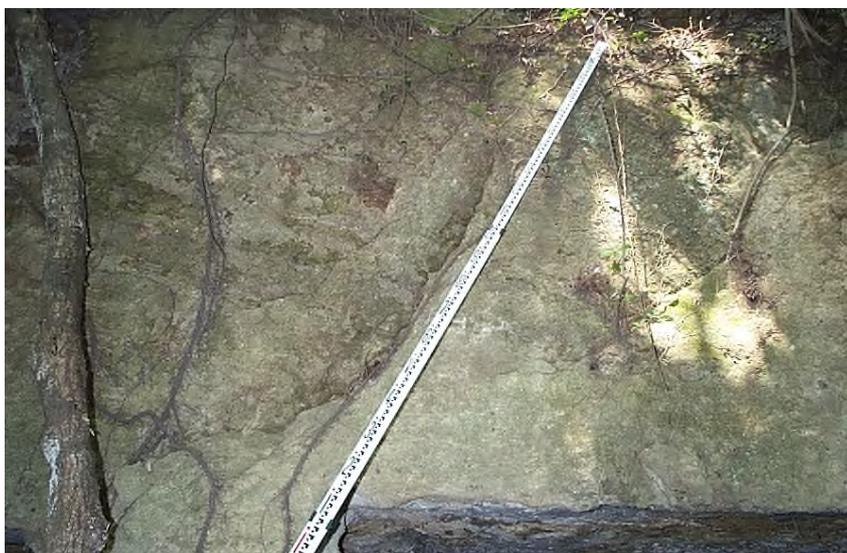
P-3
上部
欠損、根
クラック

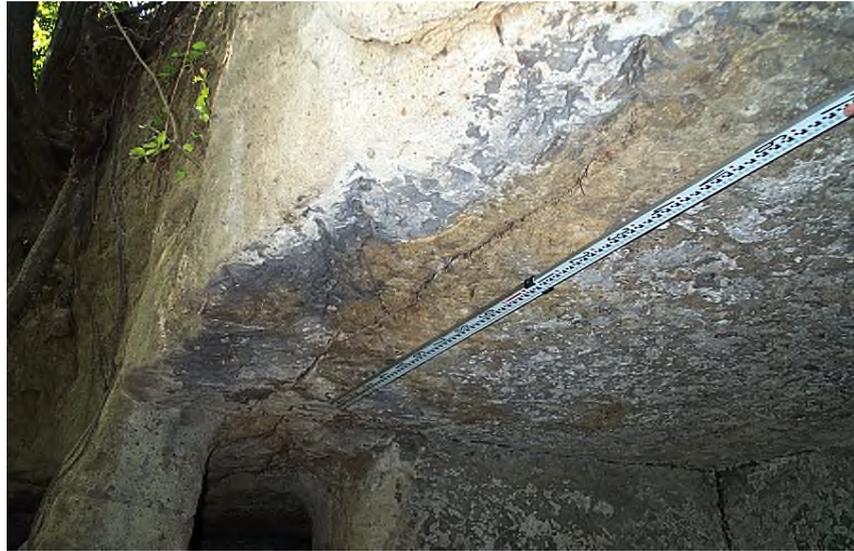
P-4
天井
クラック

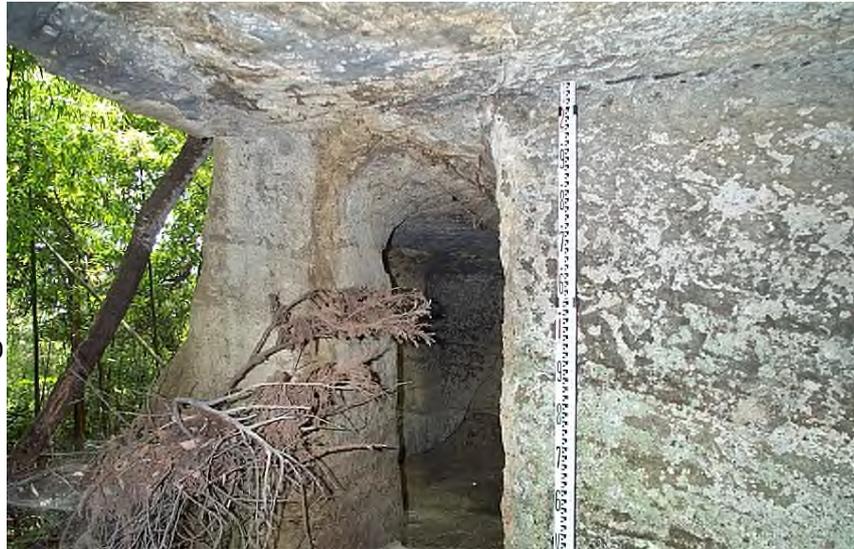
P-5
左、穴
1650×500
穴二つ

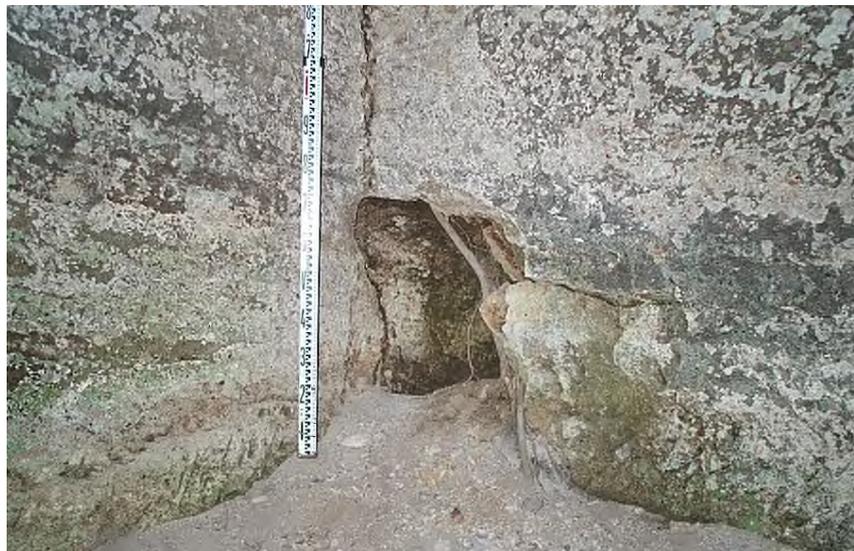
P-6
正面、左
欠損、根

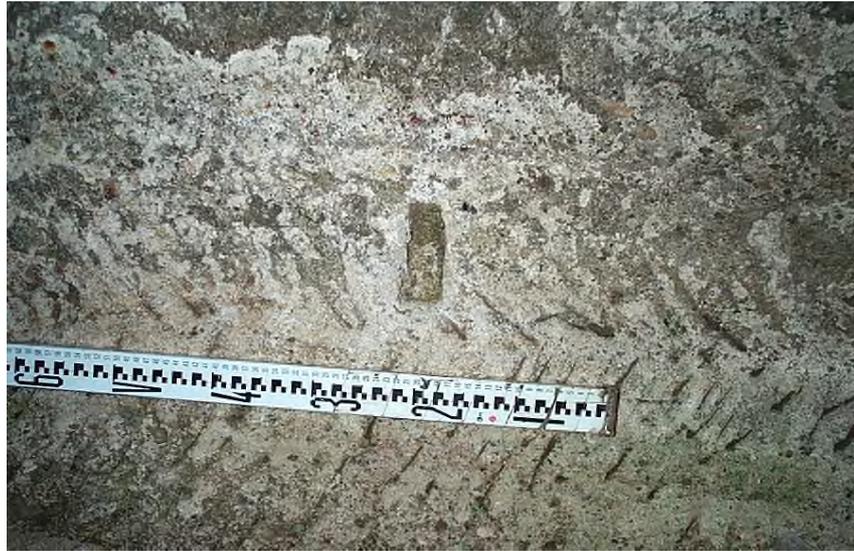
P-7
正面壁
穴
100×30

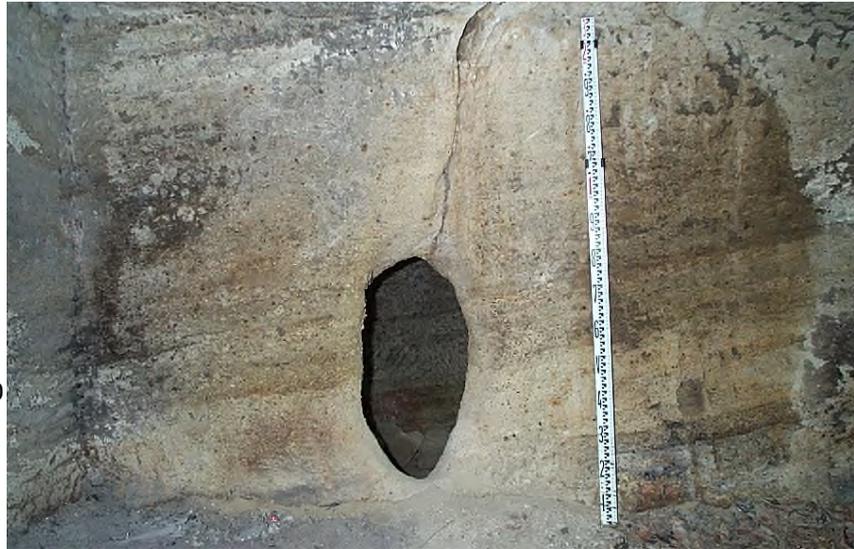
P-8
右
穴三つ
穴700×300

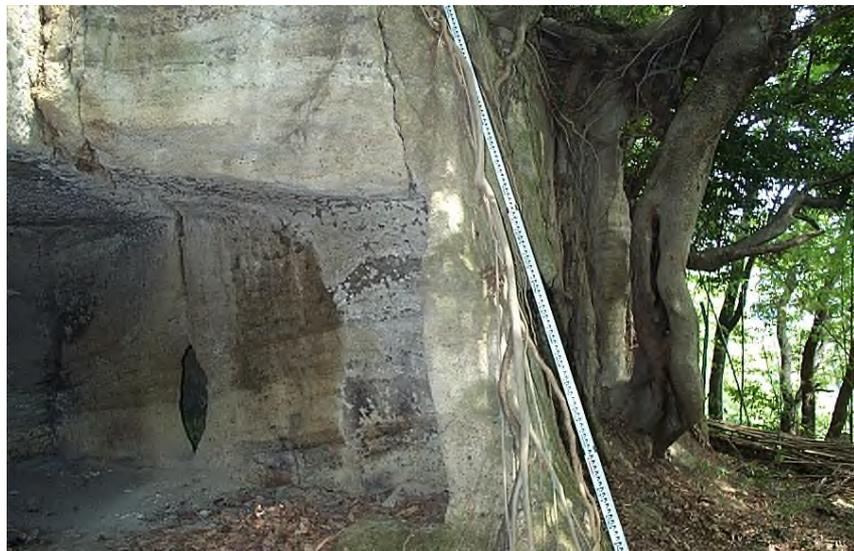
P-9
右、手前
穴、根
クラック

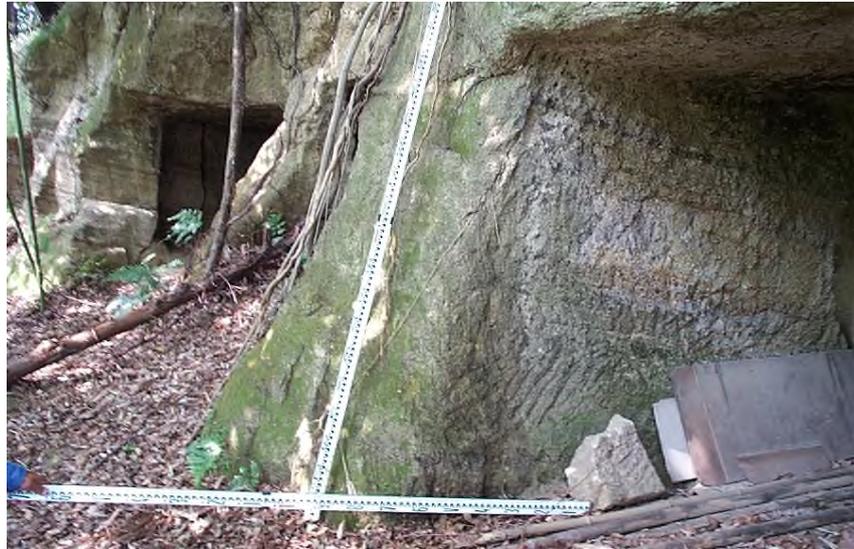
P-2
左、穴
クラック

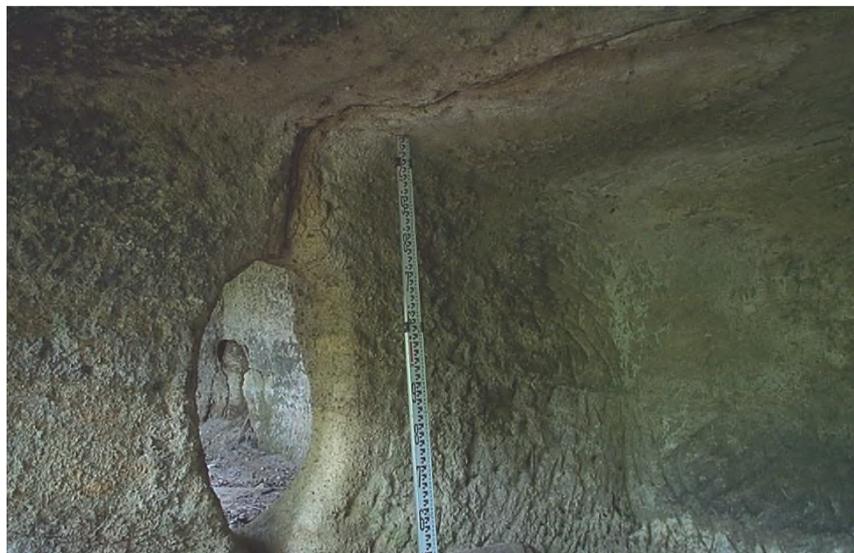
P-3
右奥
クラック

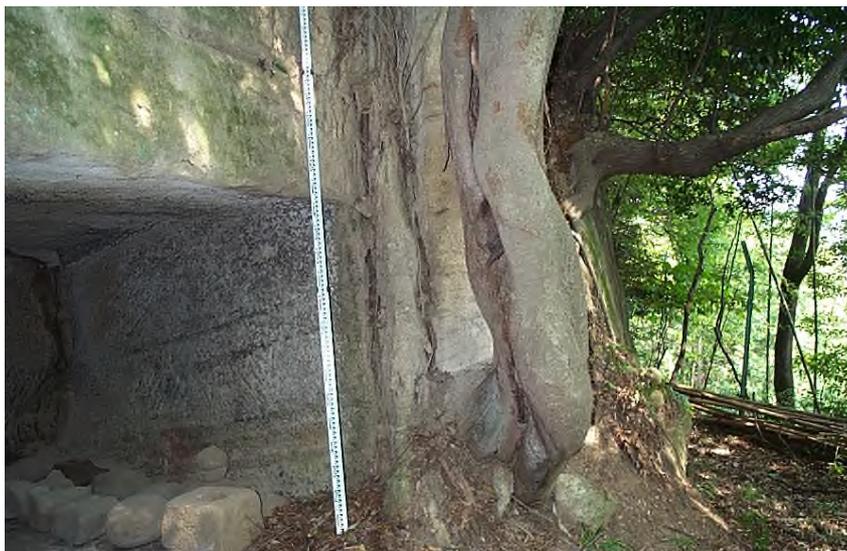
P-4
右手前
クラック
木根
進入状況

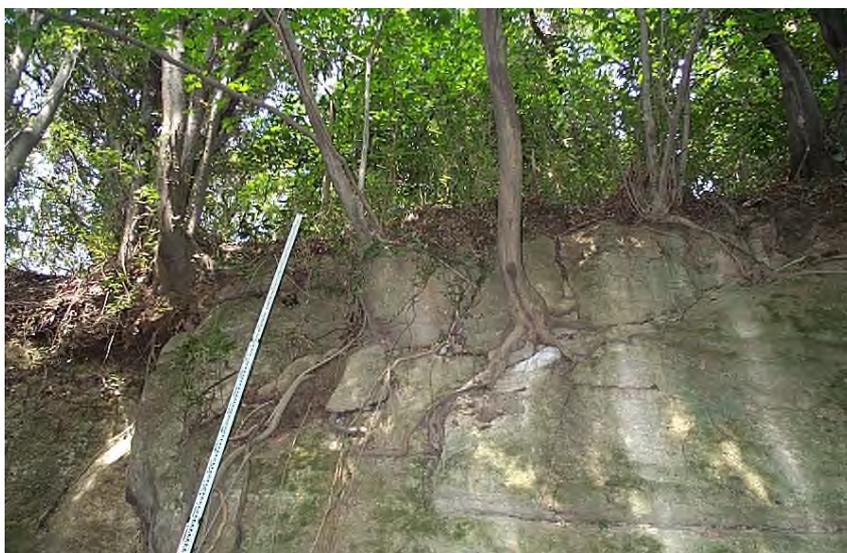
P-6
手前上部
浮石、根

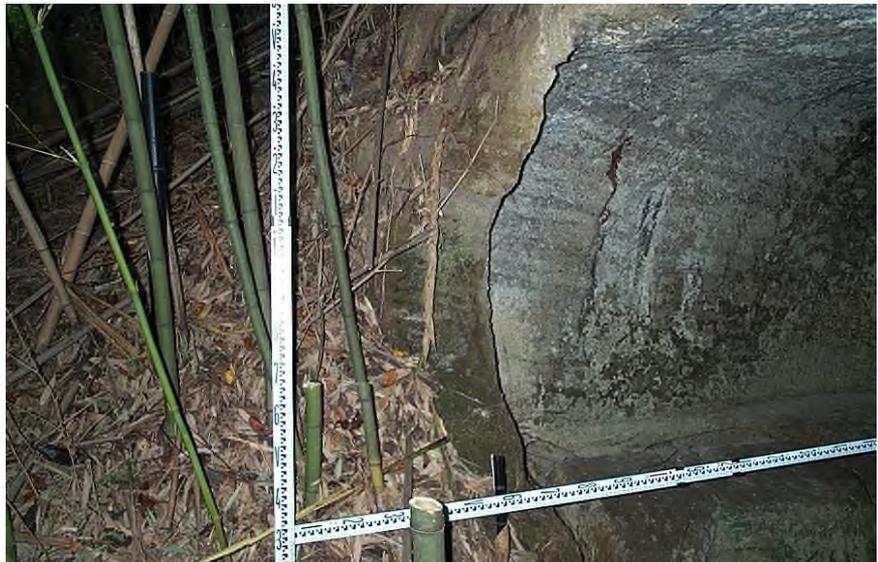
P-2
左、欠損

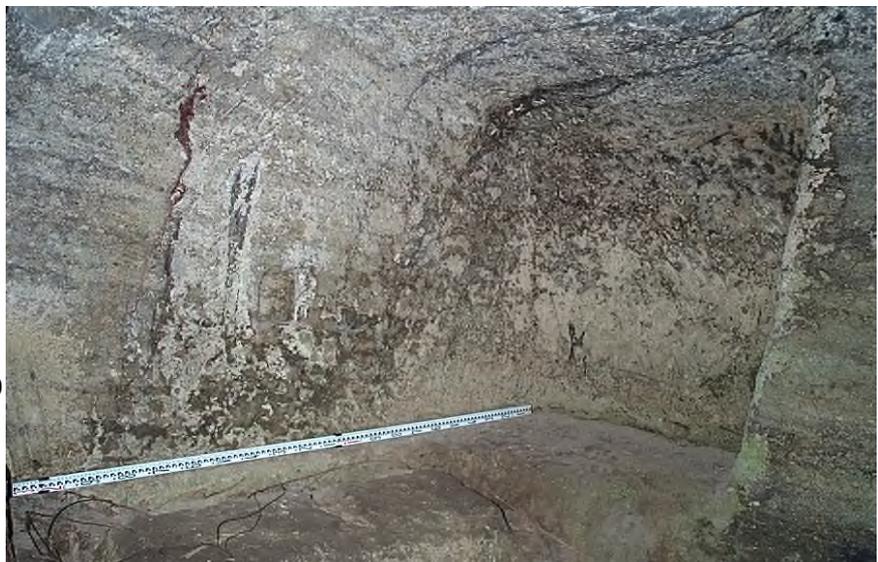
P-3
左、穴
200 × 100
1300 × 1100

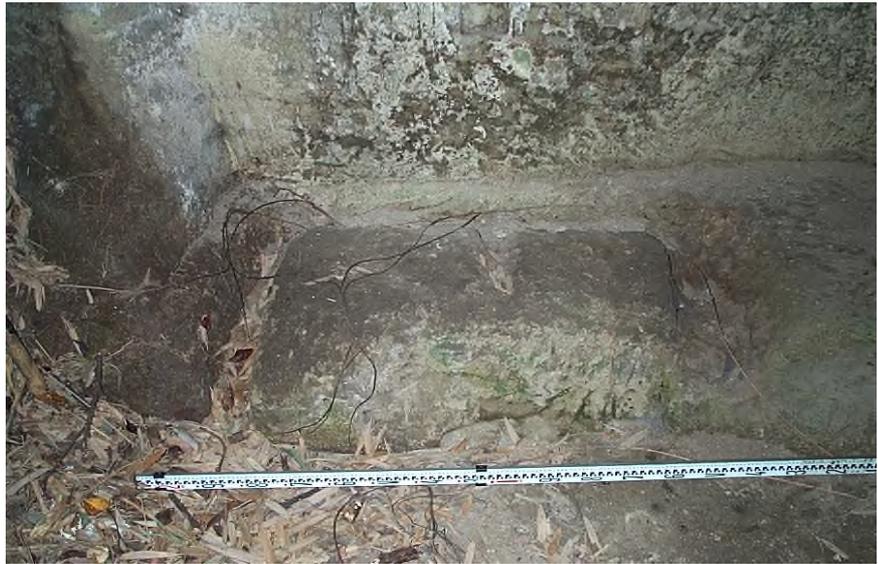
P-4
左、穴

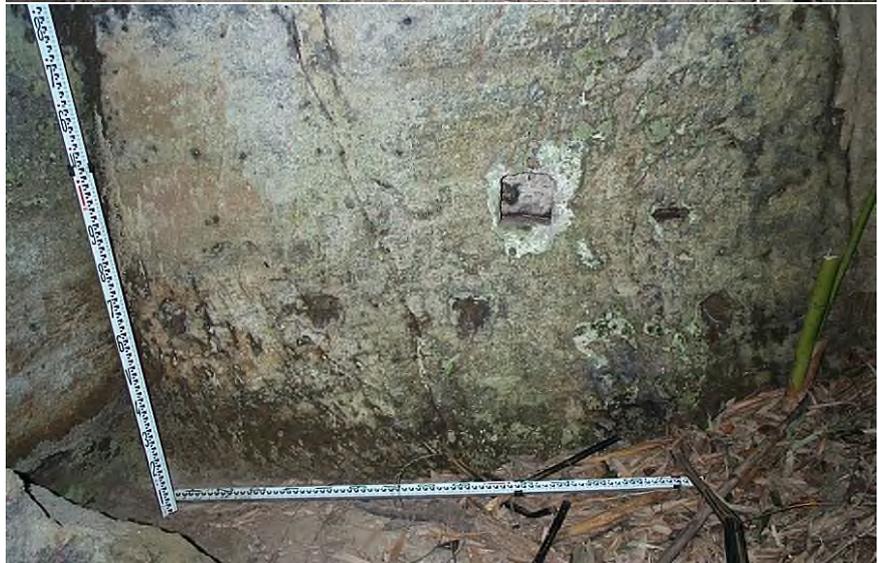
P-6
右、穴
100×100
80×80
120×120
80×100
20×100
80×80

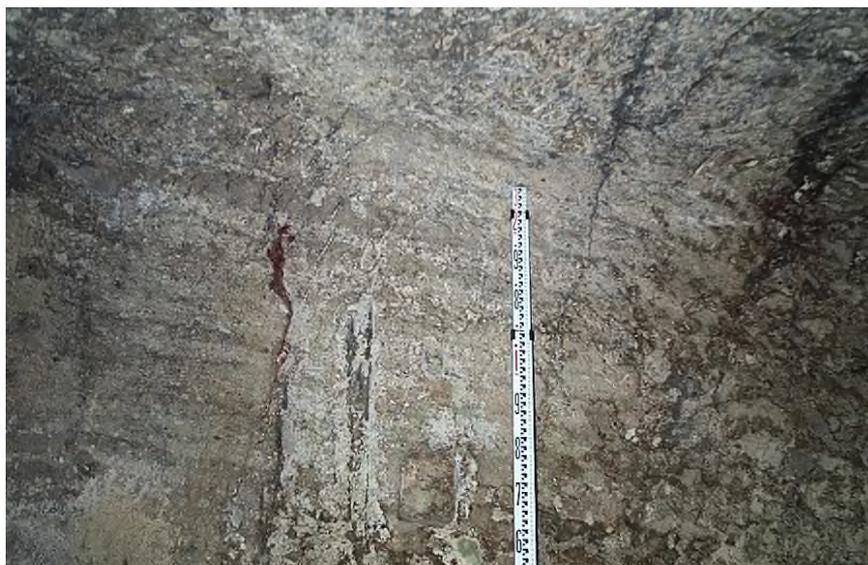
P-7
左
クラック
二本

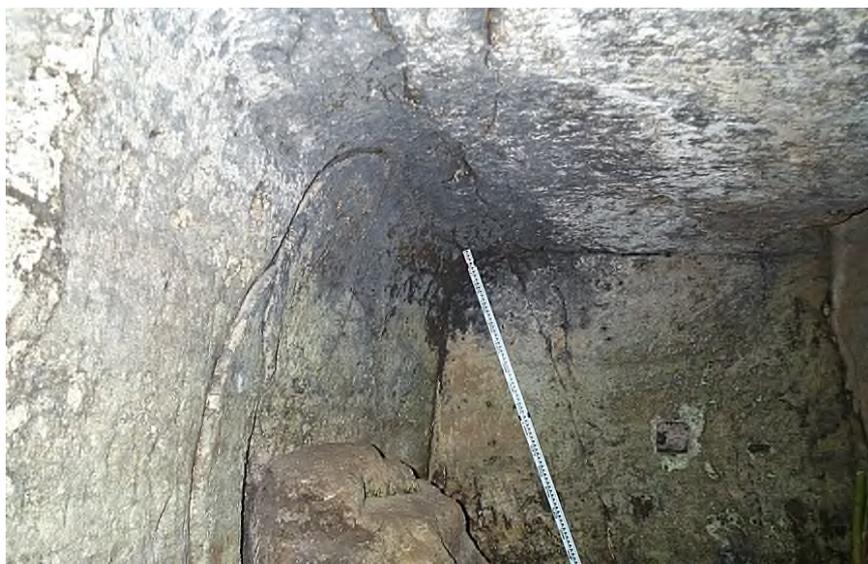
P-8
天井～右
クラック

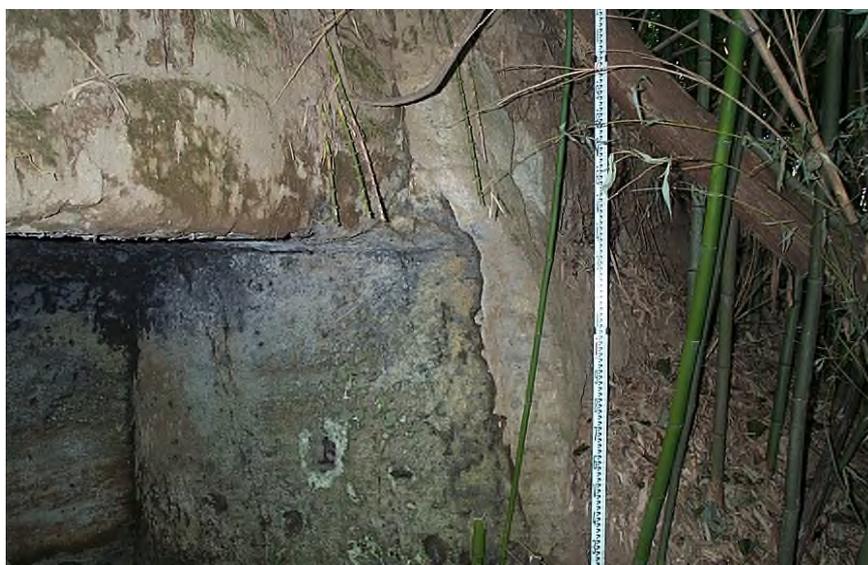
P-9
右入り口
クラック
欠損

コメント (応急処置の必要性、その他特異性など)
 レリーフのあるやぐら。
 左上の樹木と表土は崩れ落ちる可能性があるため、伐採、除去が必要。
 右壁前面は落ちる可能性があり、固定が必要。

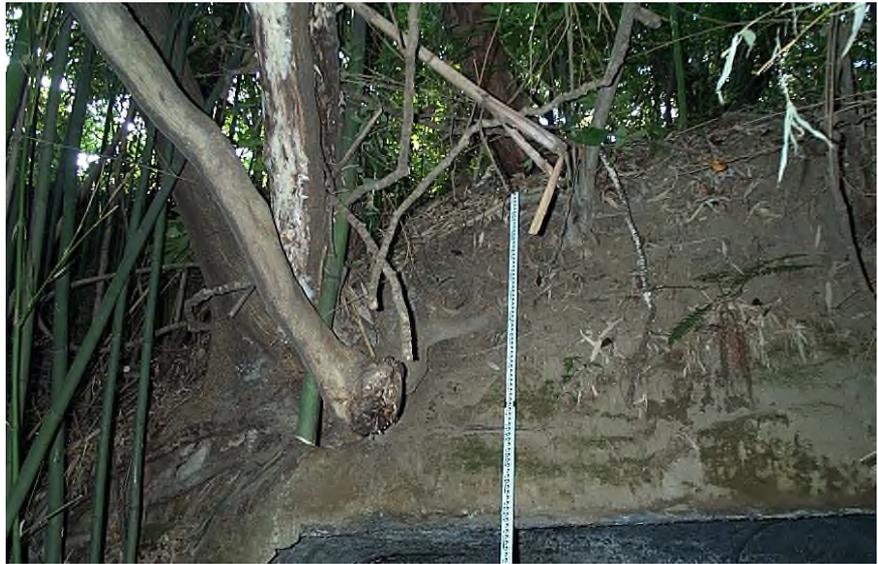
P-10
入り口
上 根
クラック

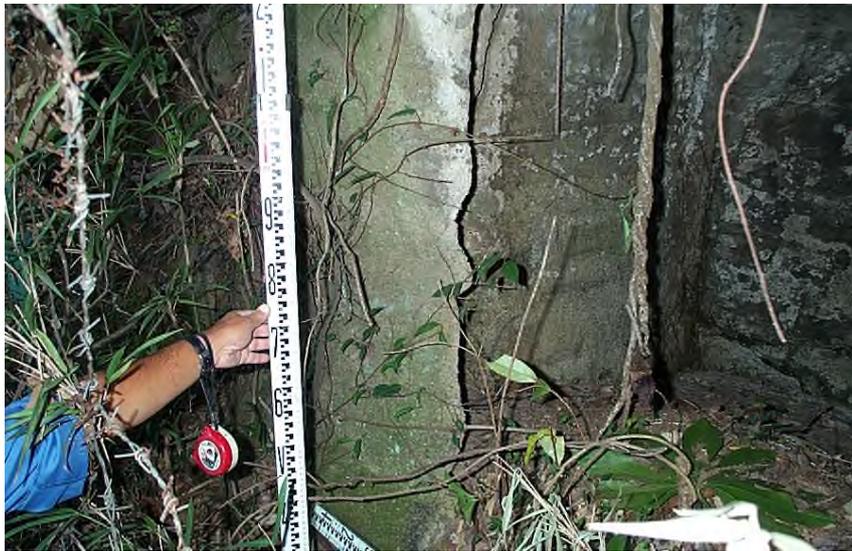
P-2
左、欠損

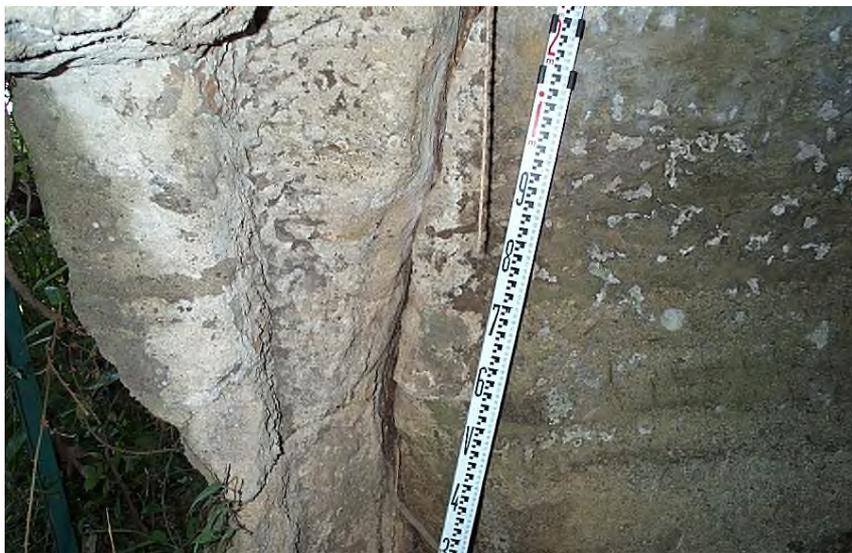
P-3
左、クラック

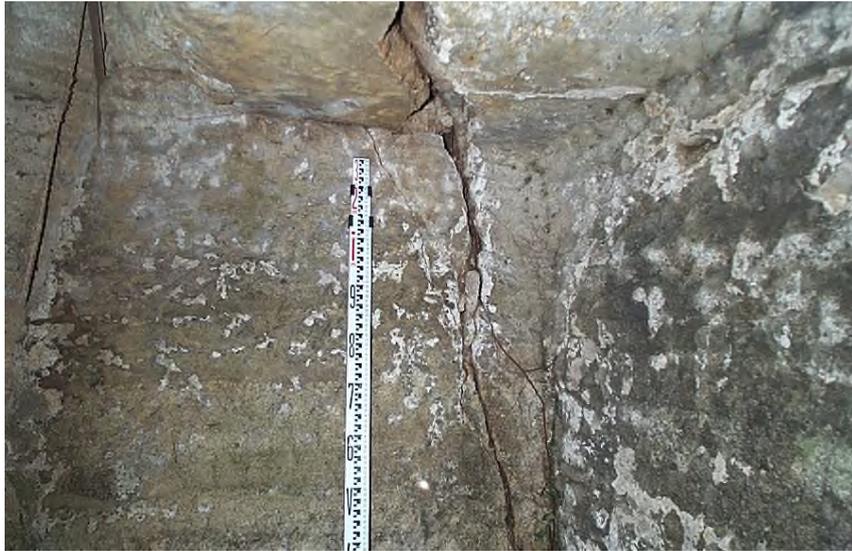
P-4
左奥
クラック

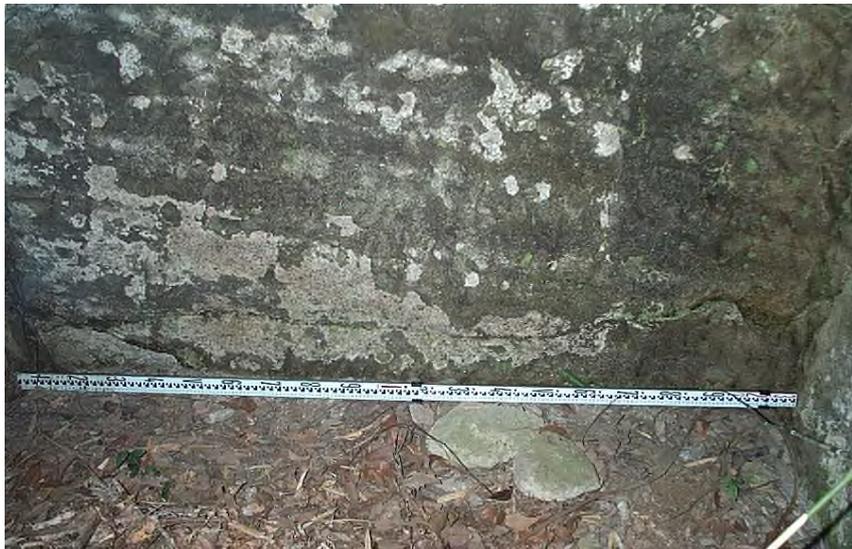
P-5
正面
クラック

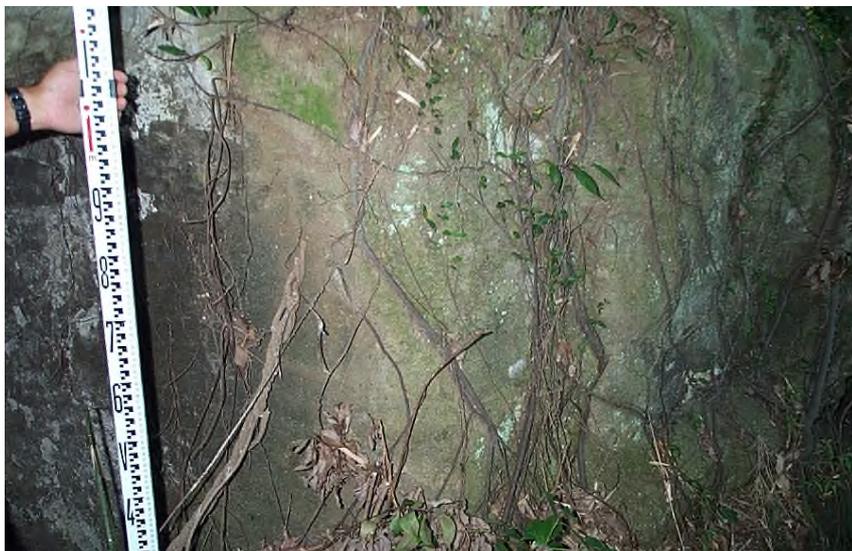
P-6
右、欠損

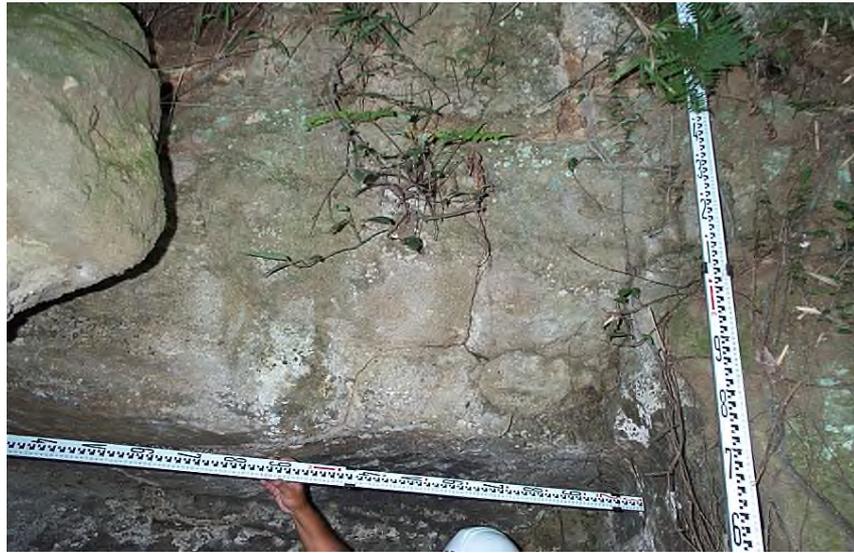
P-7
入り口
土、欠損

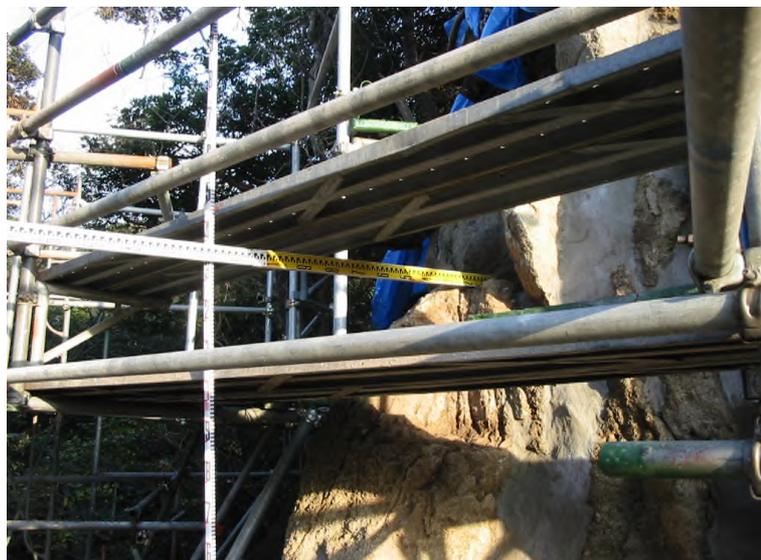
左壁欠損

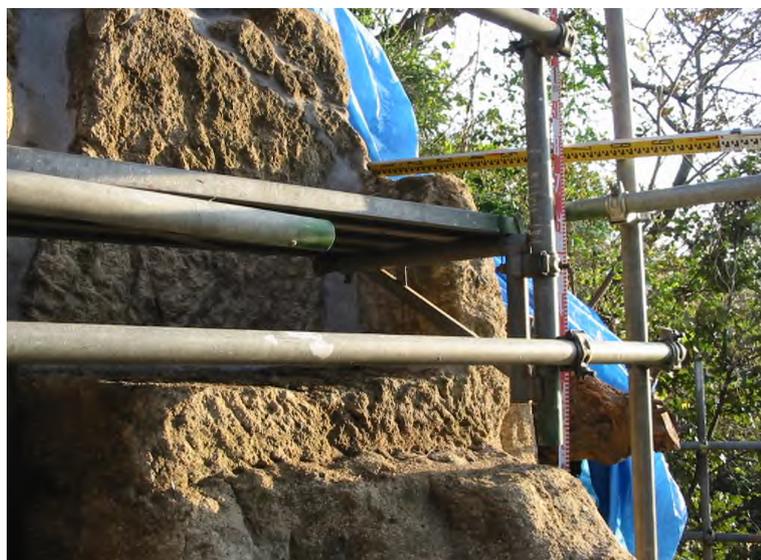
右壁欠損

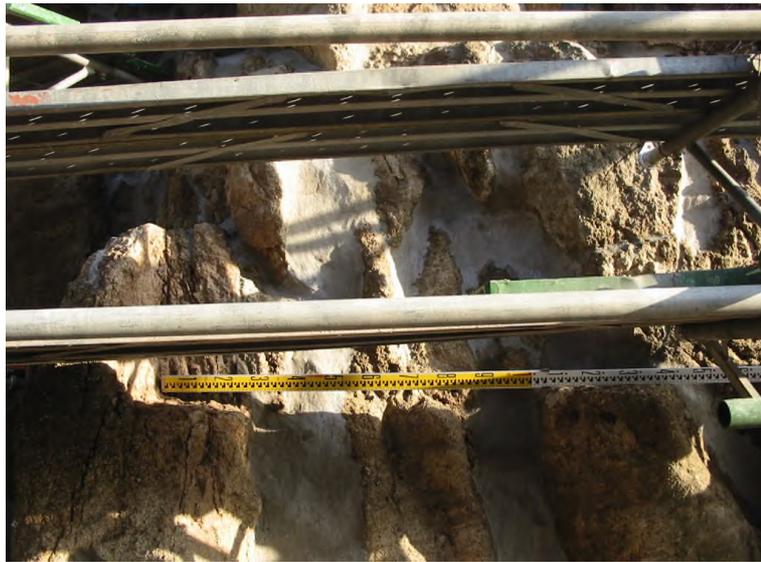
正面壁
補修跡

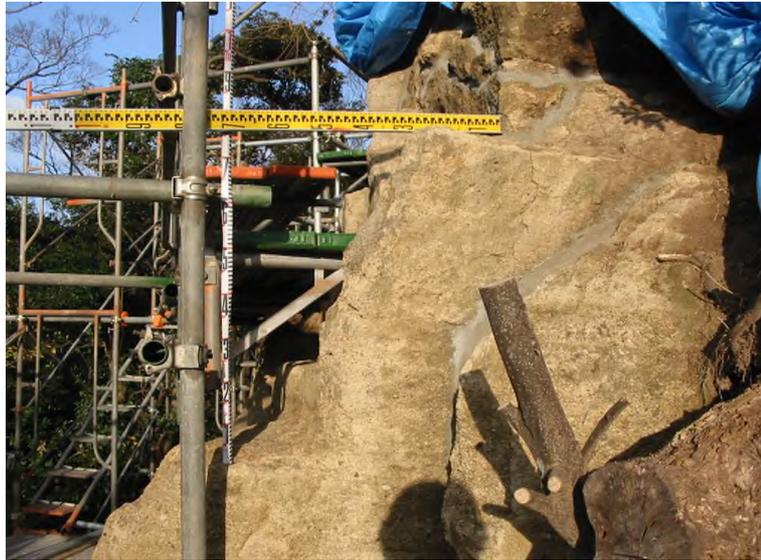
天井欠損

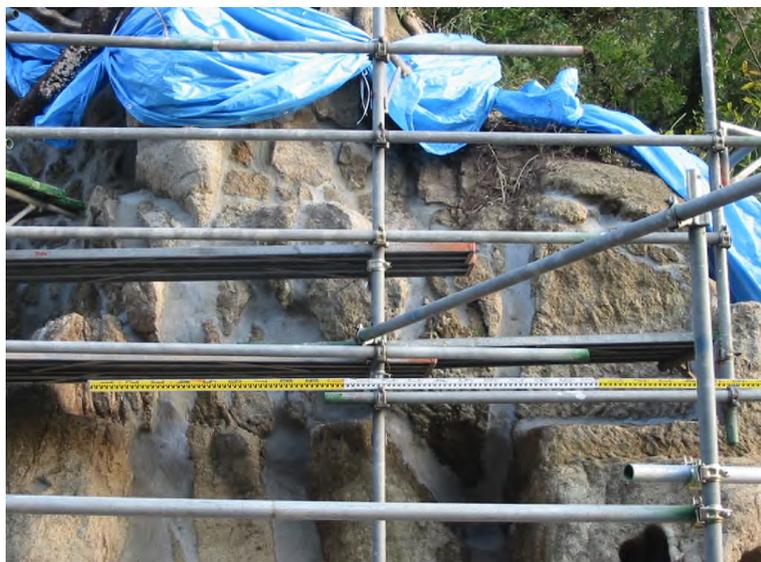
床面欠損

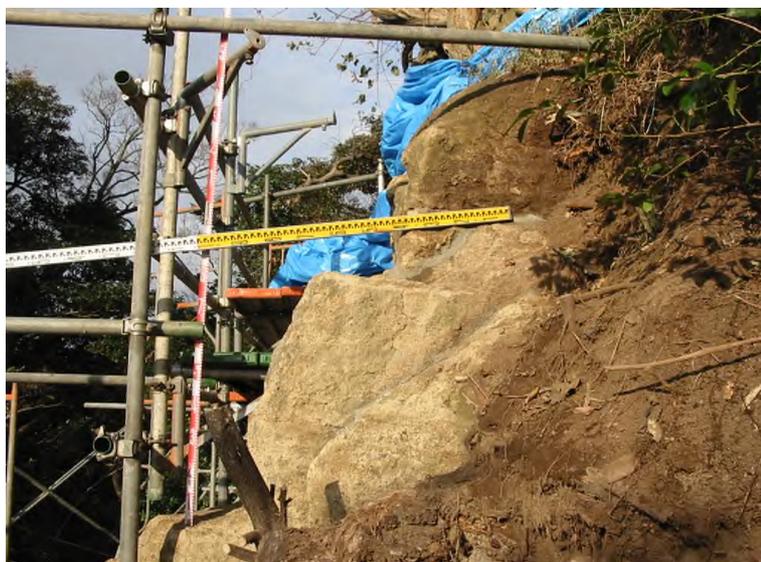
左壁欠損

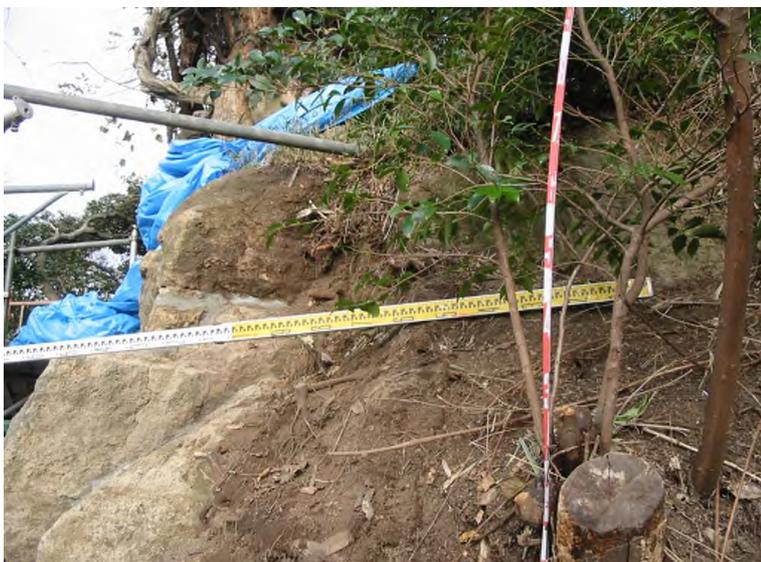
右壁欠損

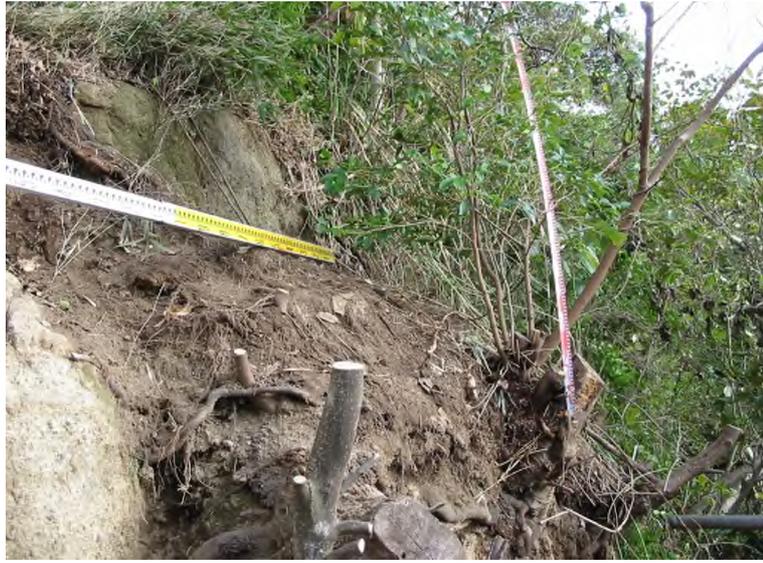
天井欠損
