まんだら堂やぐら群現況調査票

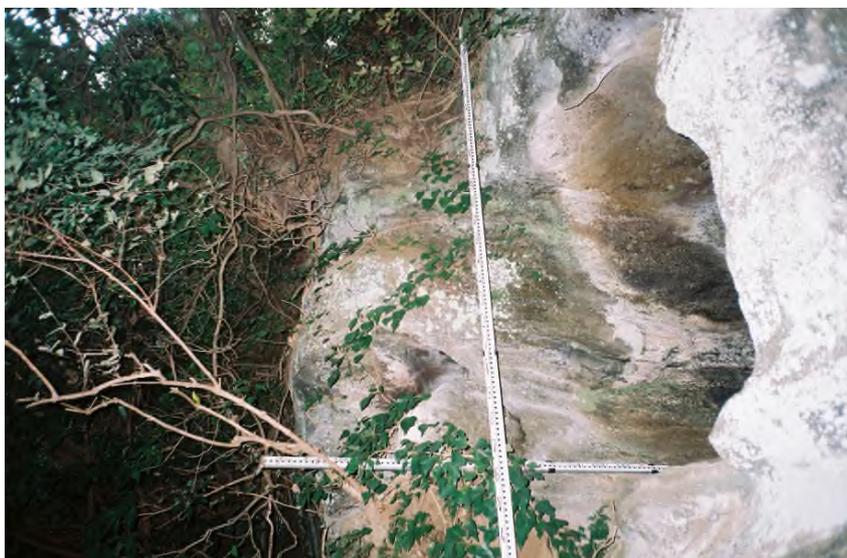
P-2
左壁欠損

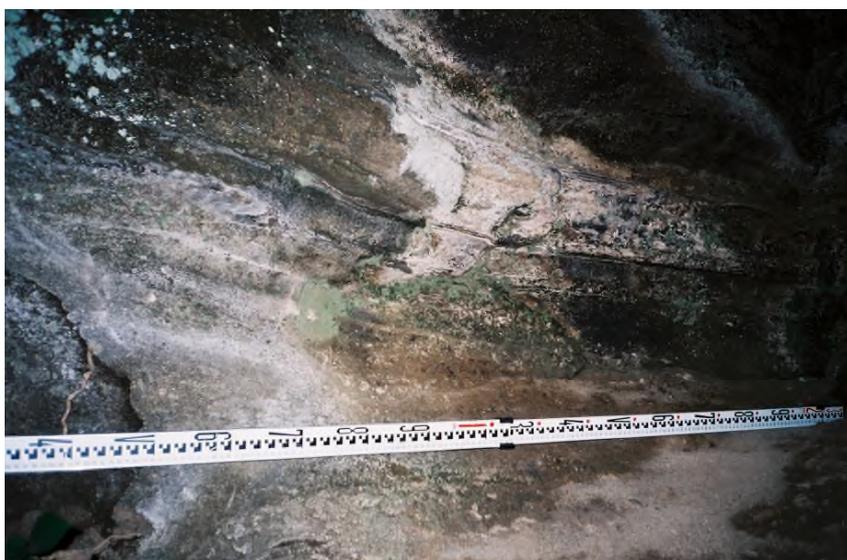
P-3
左壁剥離

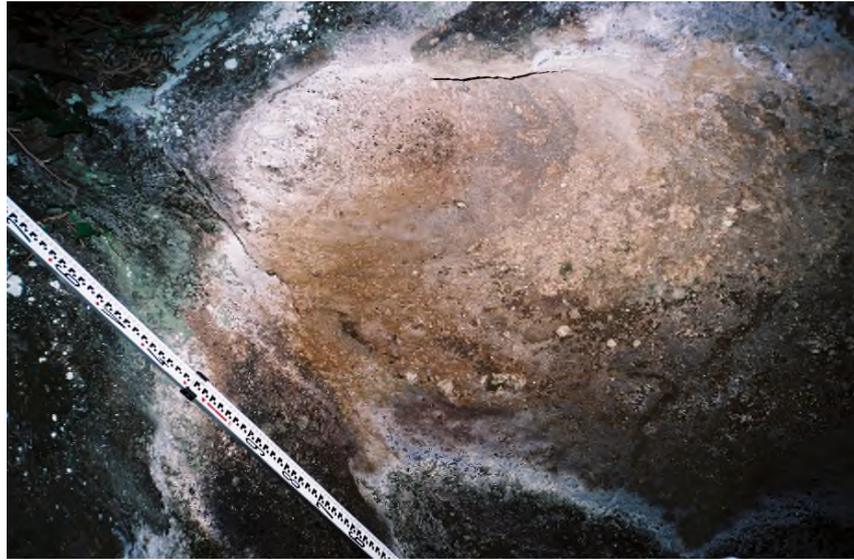
P-4
天井剥離
クラック

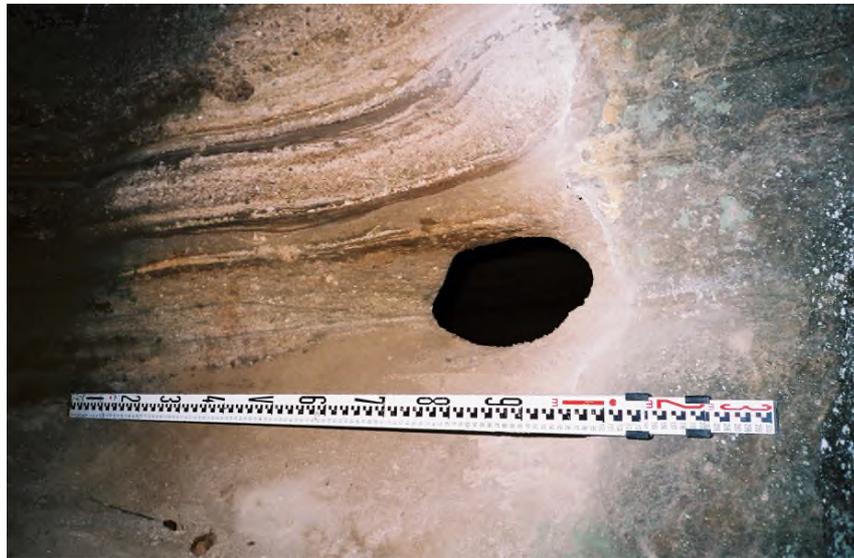
P-5
右壁の穴

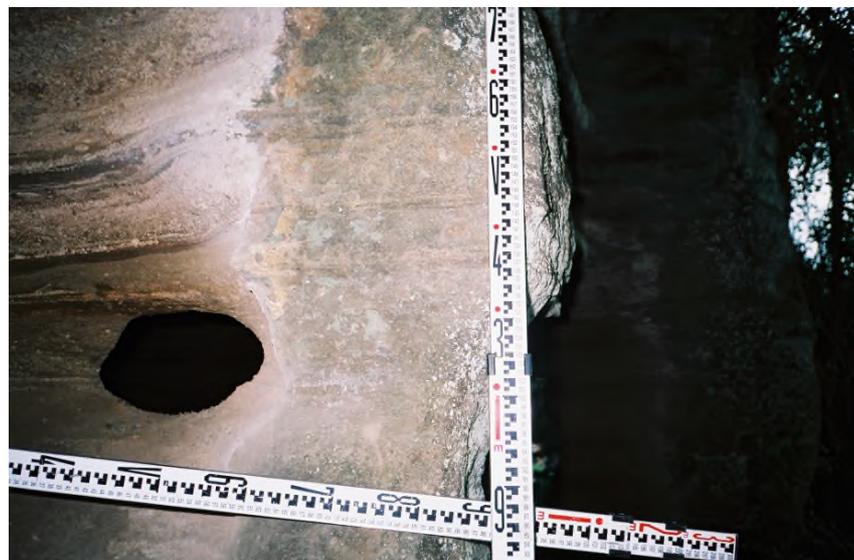
P-6
右壁欠損

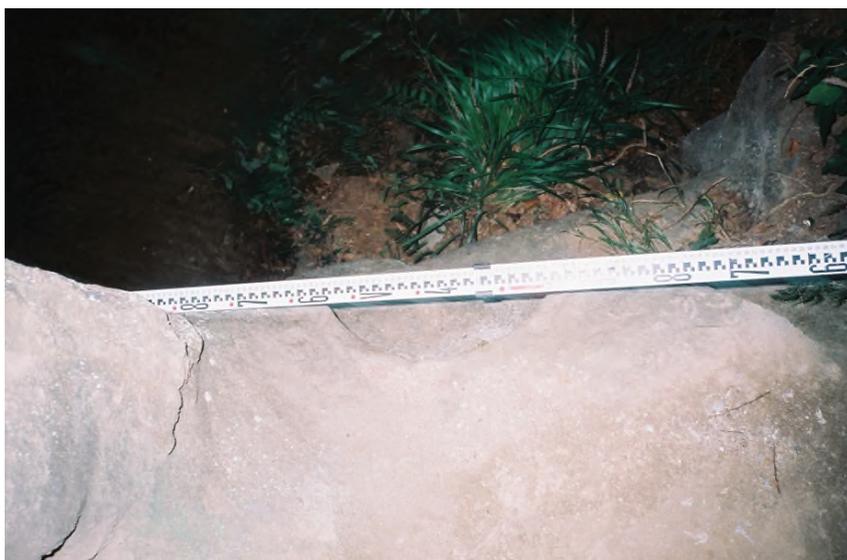
P-7
床面欠損

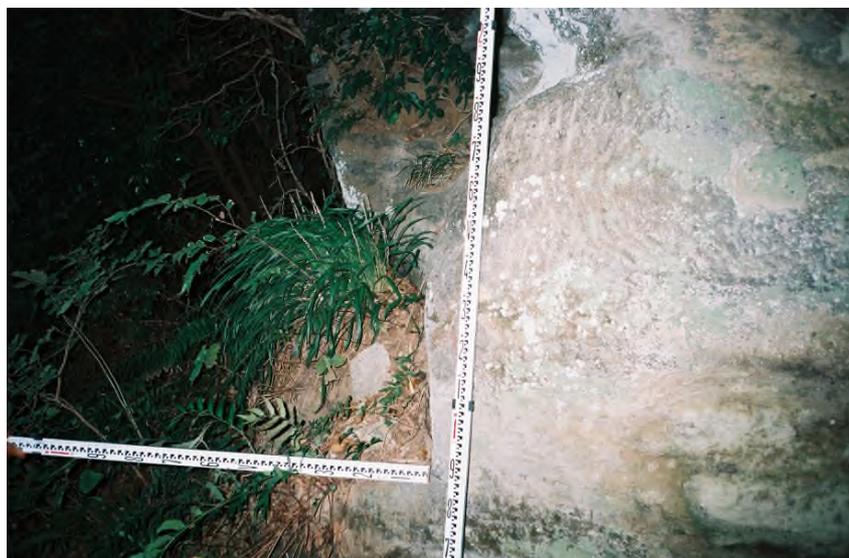
P-2
左壁欠損

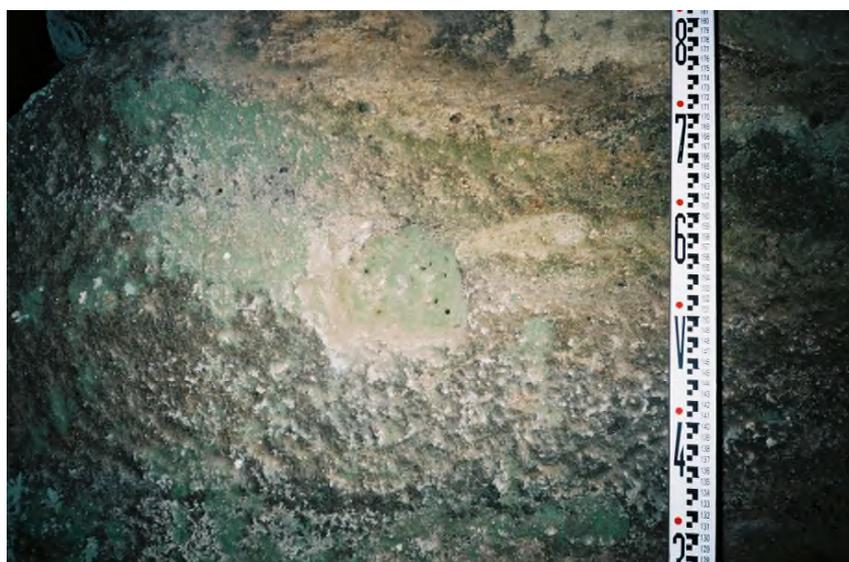
P-3
左壁手前穴

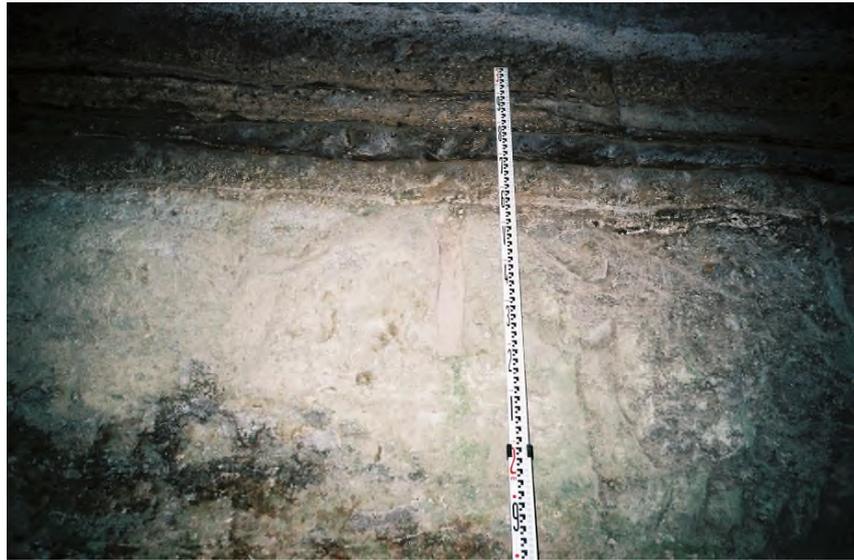
P4
左壁の穴

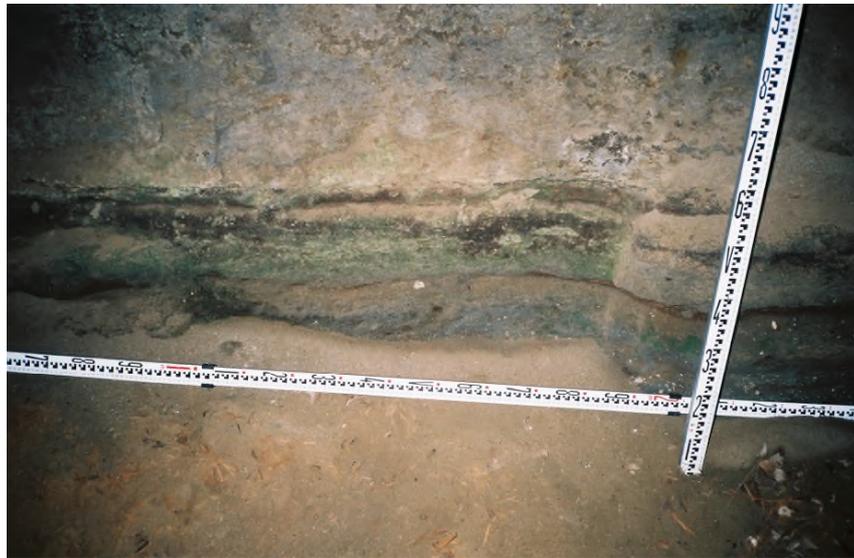
P-5
正面壁の
穴

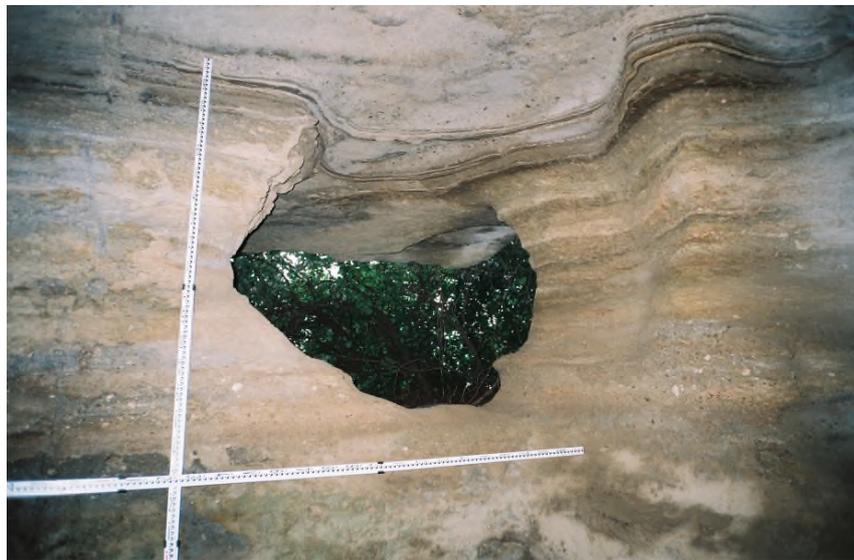
P-6
右壁の穴

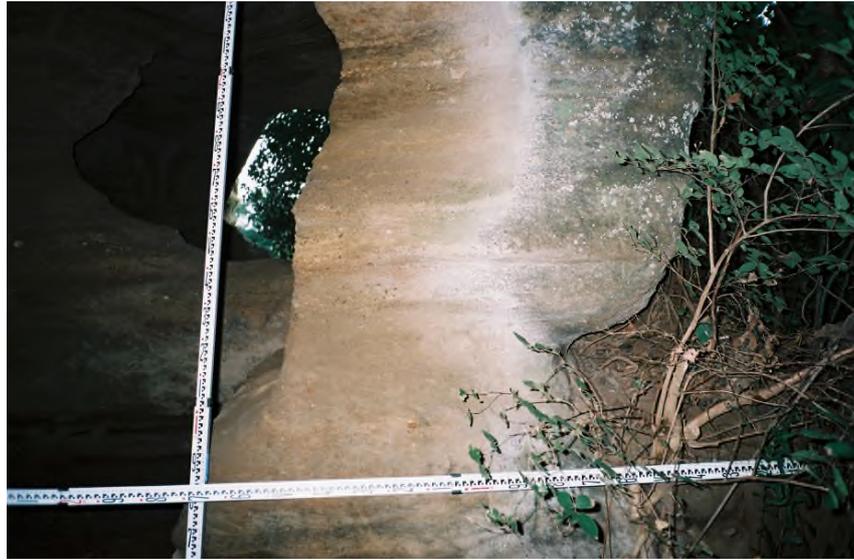
P-7
右手前
欠損

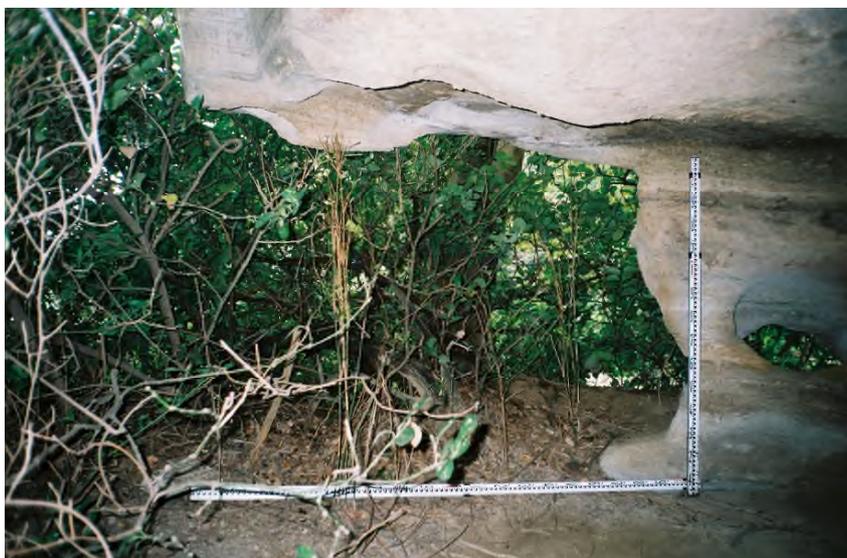
P-2
左壁欠損

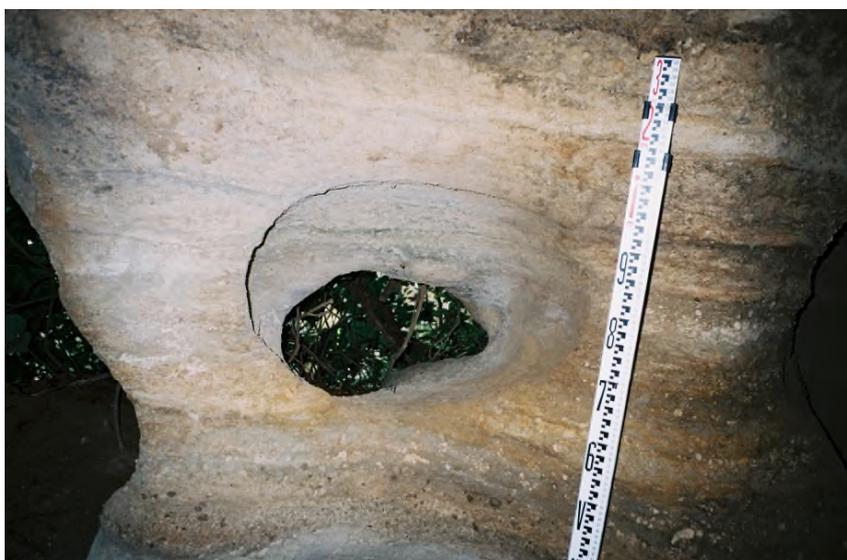
P-3
左壁の穴

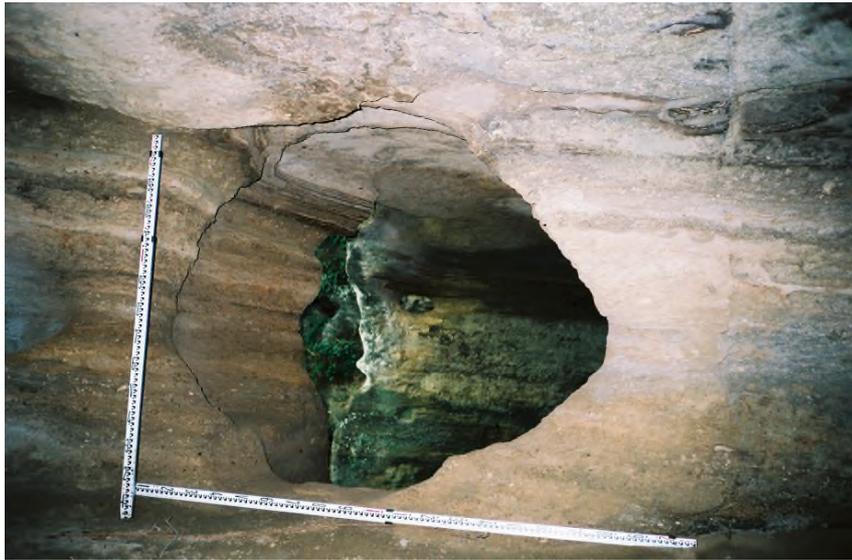
P-4
正面壁の
穴

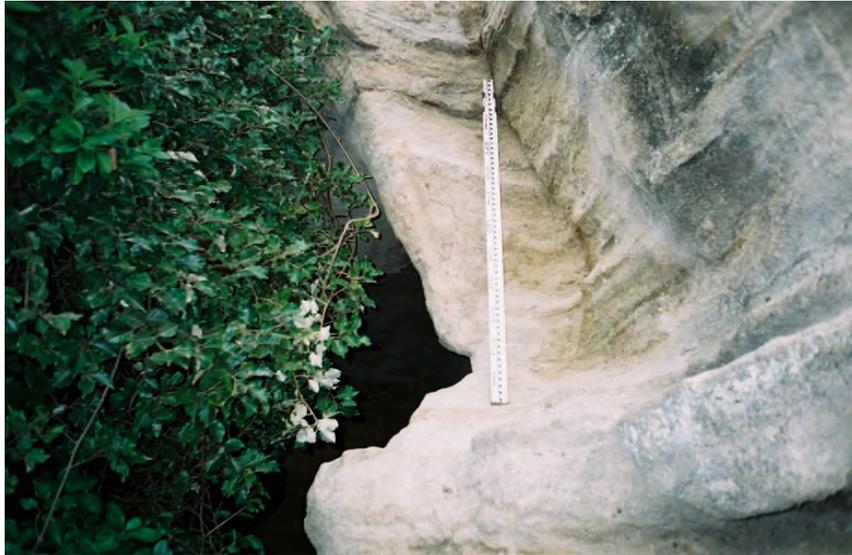
P-5
右前壁の
欠損

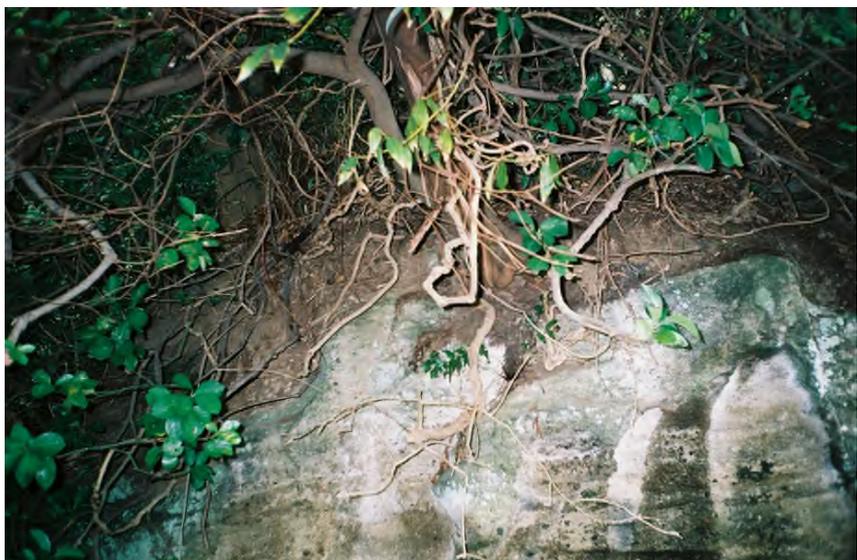
P-3
上部木根

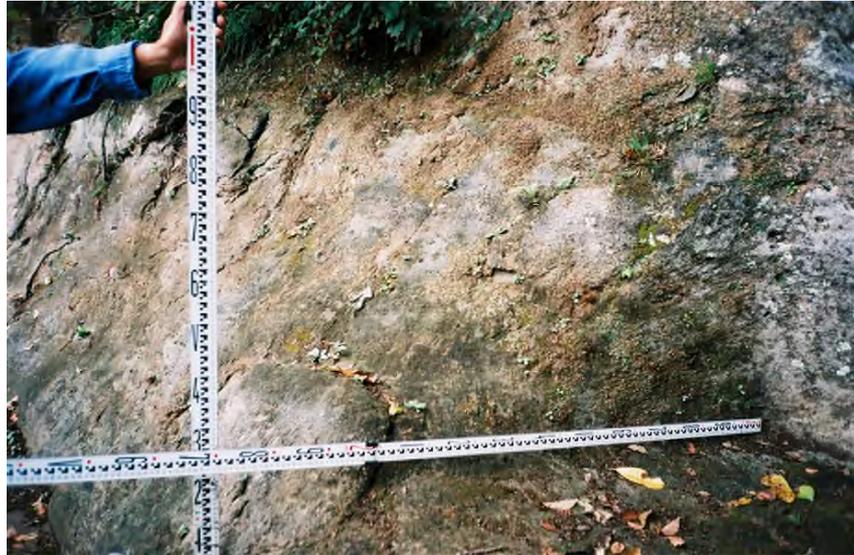
P-2
左壁欠損

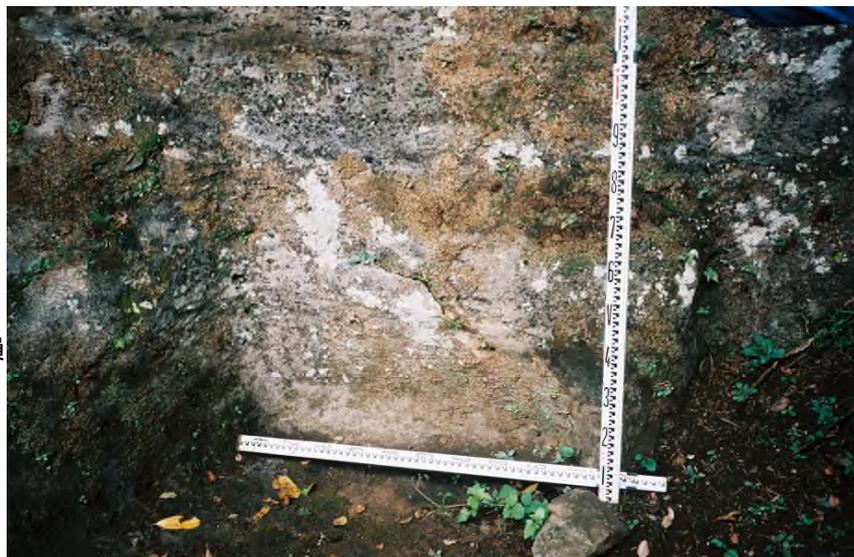
P-3
正面の
剥離,欠損

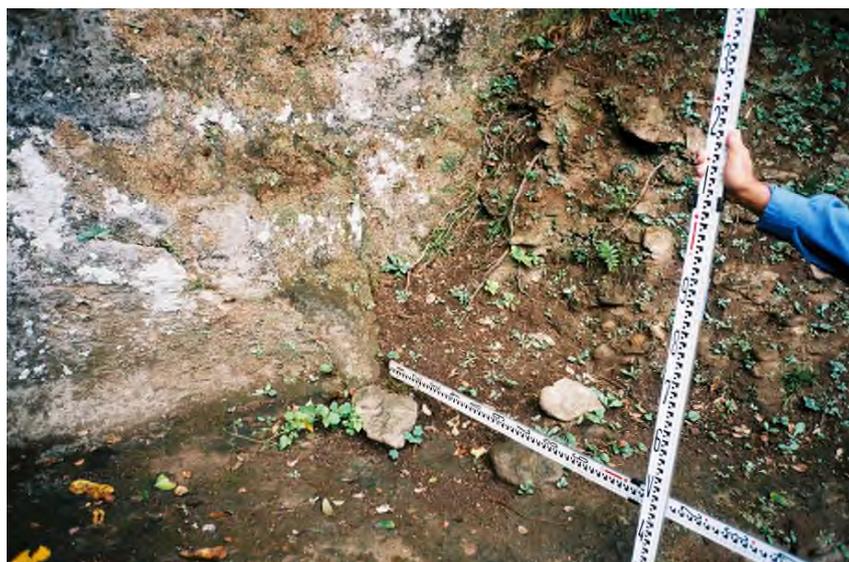
P-4
右壁欠損

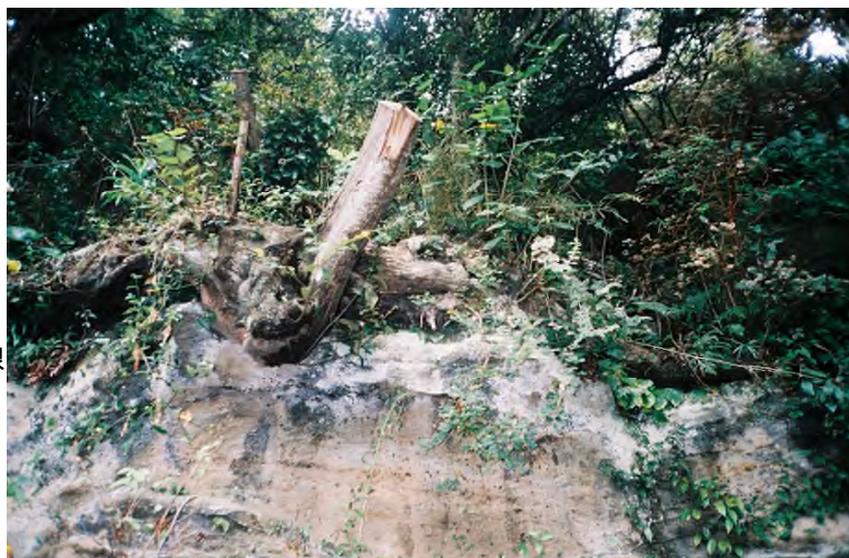
P-5
上部の
表土,木根

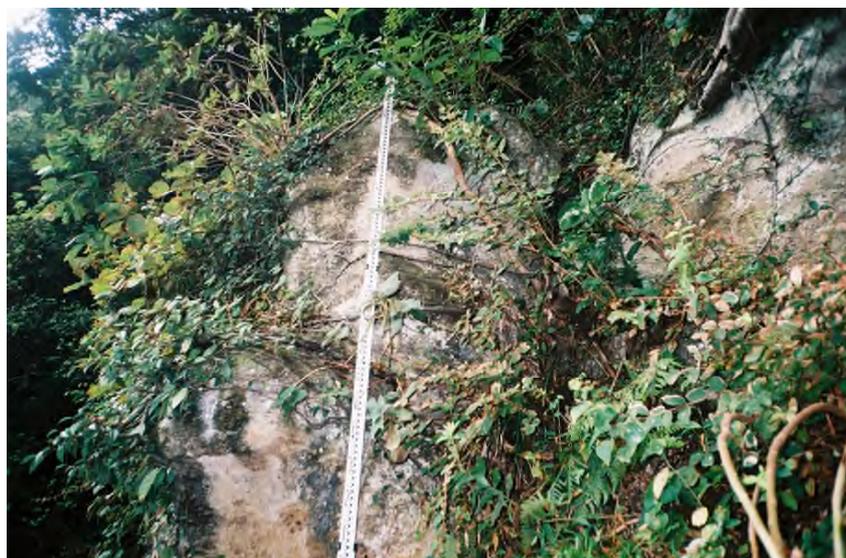
P-2
左前部
欠損及び
倒壊の恐
れのある
岩体

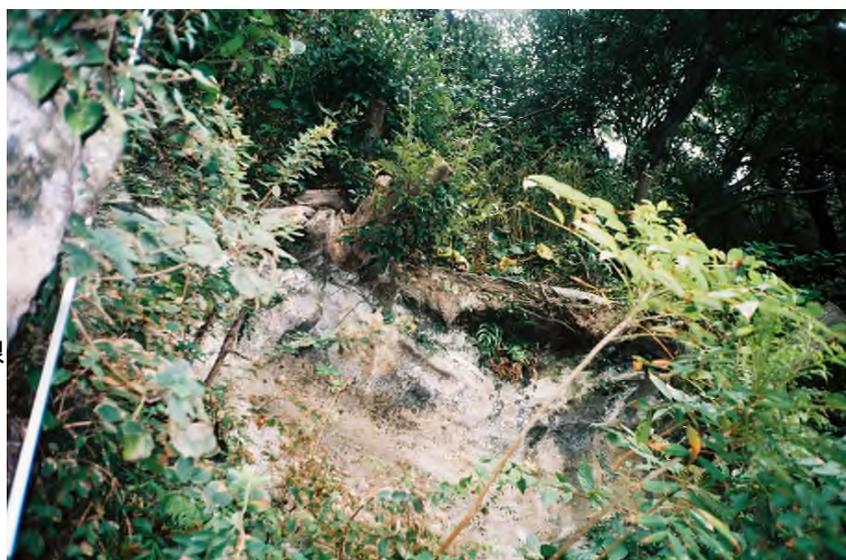
P-3
上方の
表土、木根

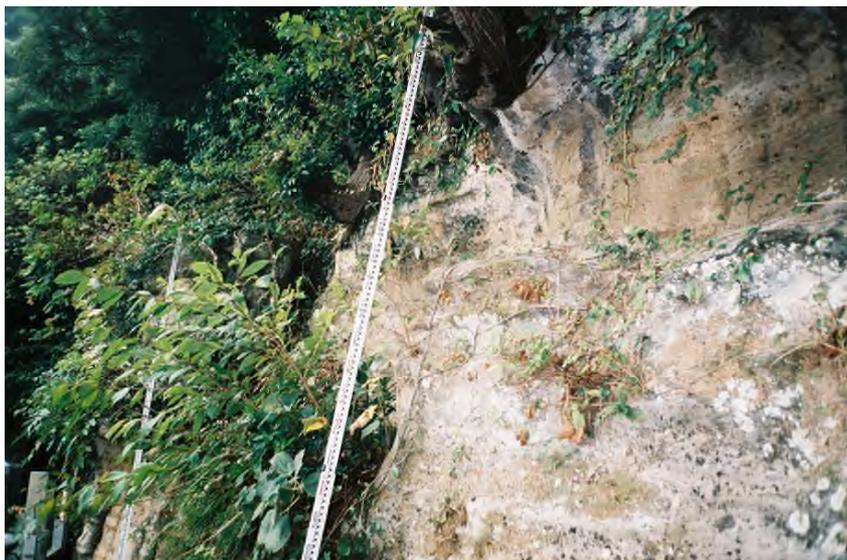
P-4
右壁欠損

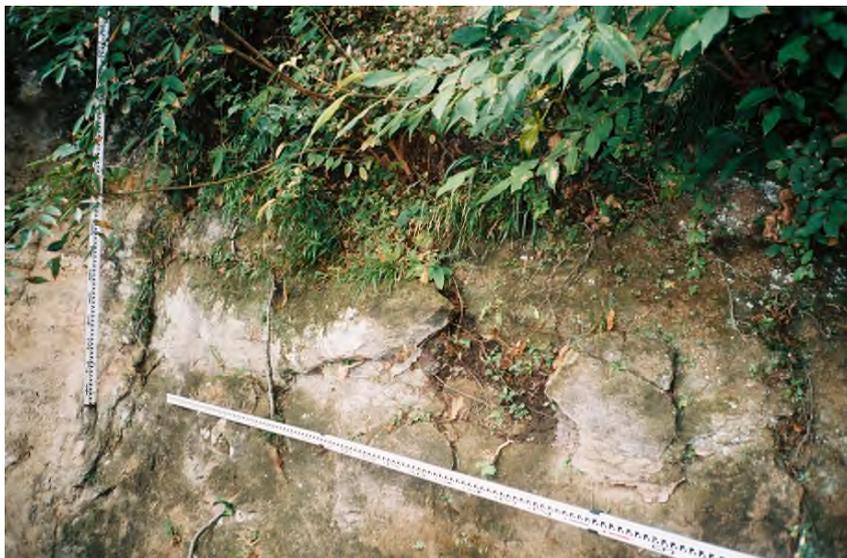
P-5
床面欠損

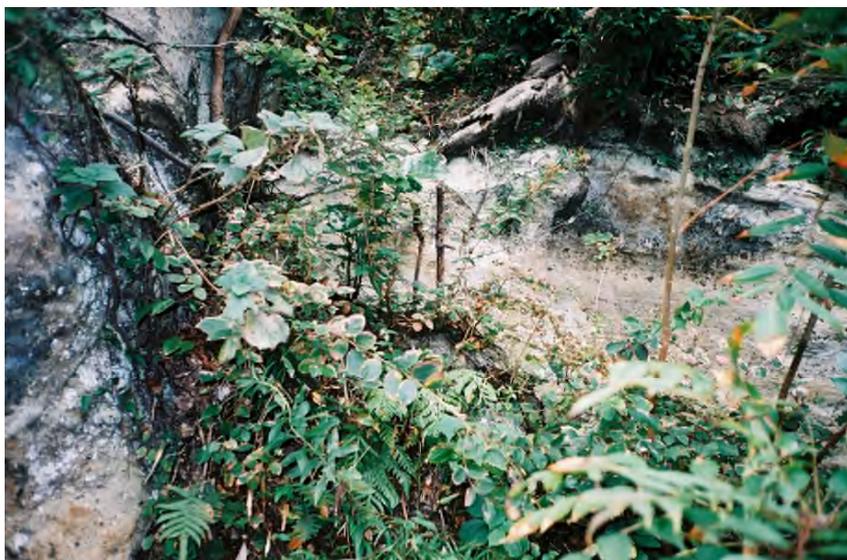
P-6
正面壁のくぼみ

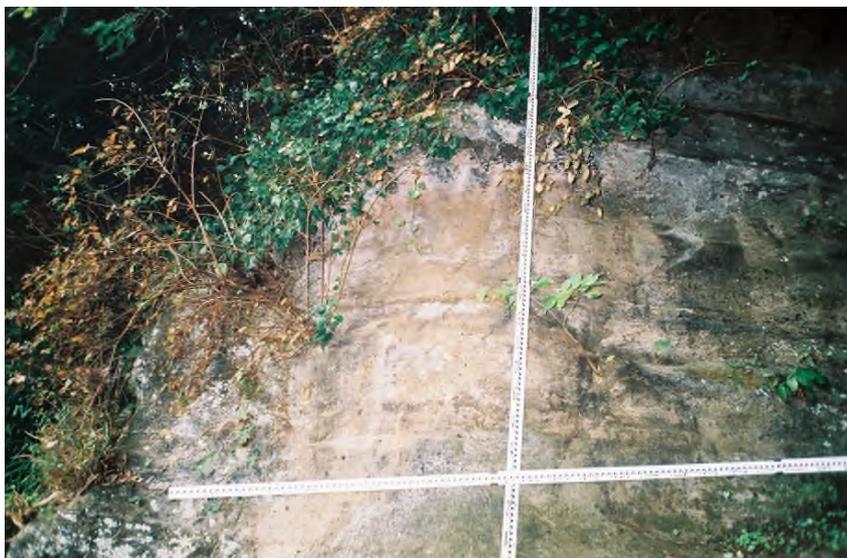
P-2
左壁の
欠損及び
クラック

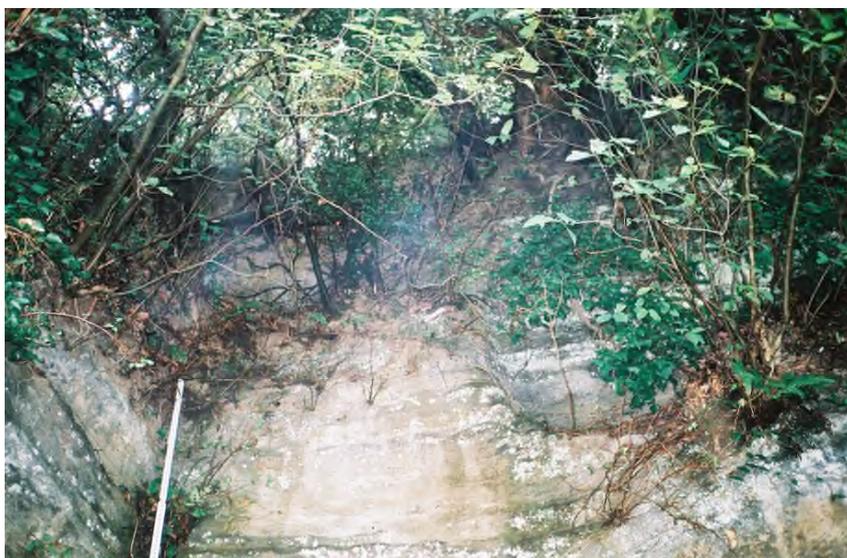
P-3
上部の
木根状況

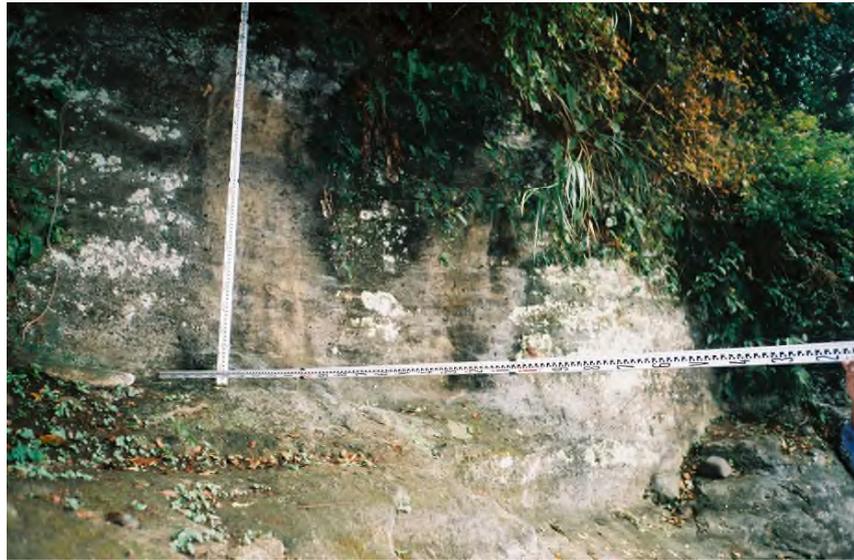
P-4
右壁欠損

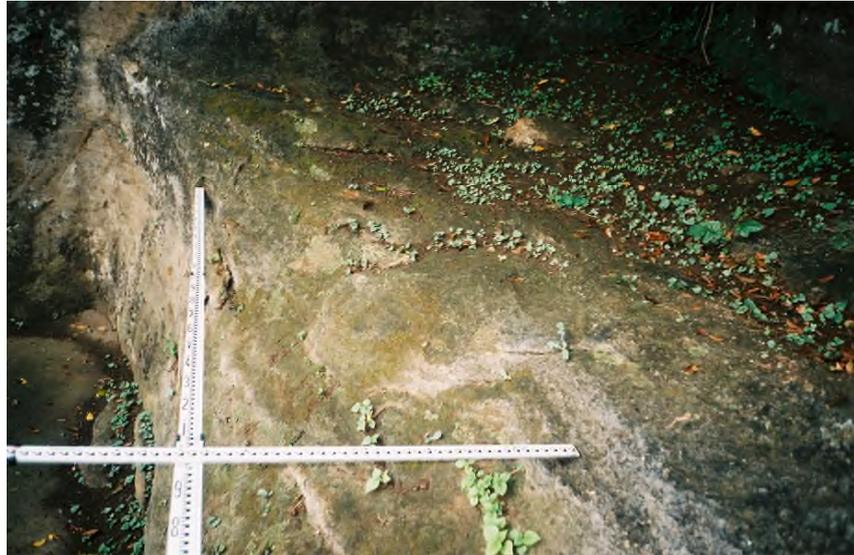
P-5
床面欠損

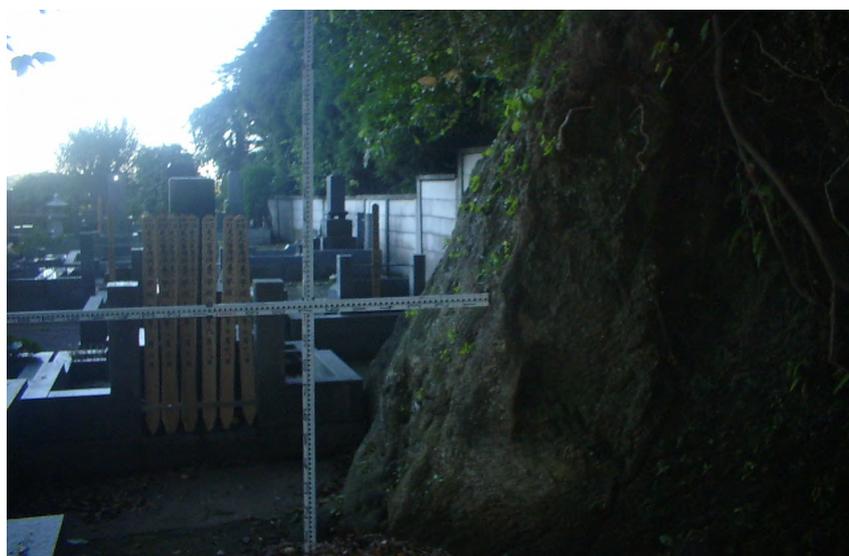
P-2
左壁欠損

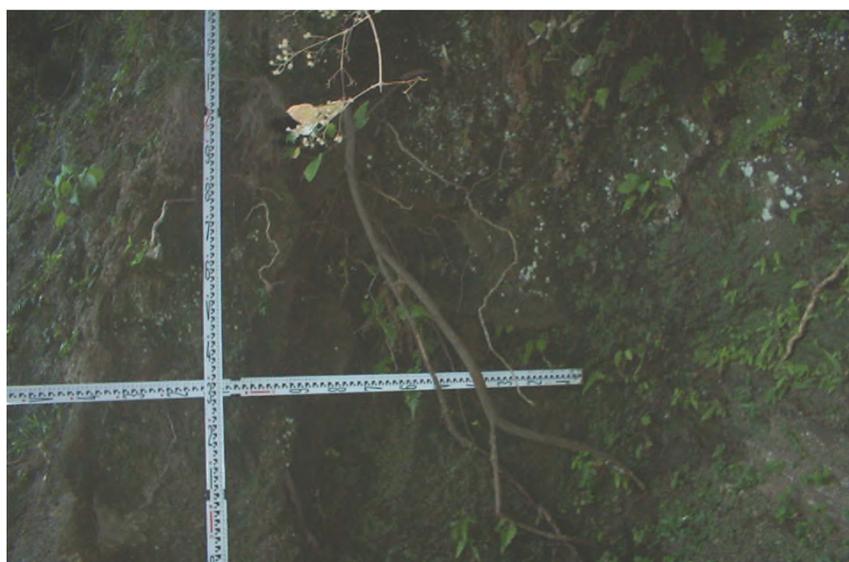
P-3
左壁の
木根、
クラック、
剥離

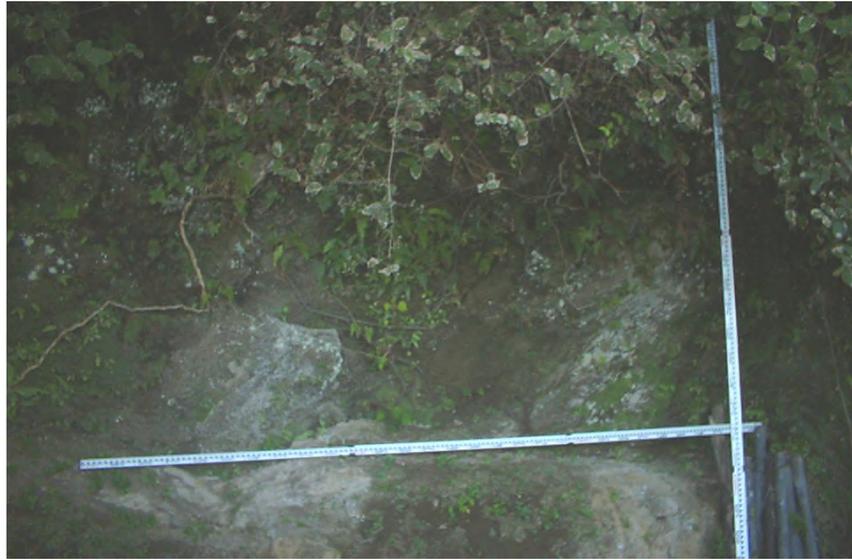
P-4
正面壁の
樹木、
右壁剥離

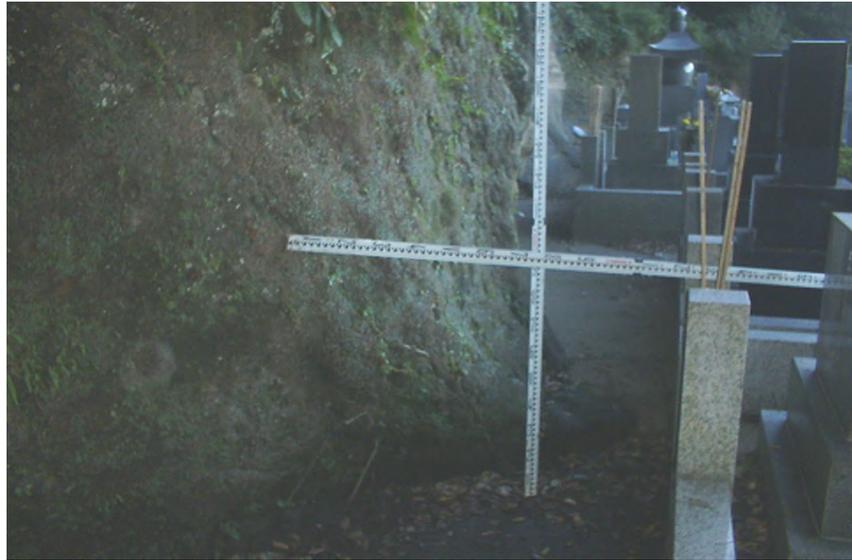
P-5
右壁欠損
