まんだら堂やぐら群現況調査票

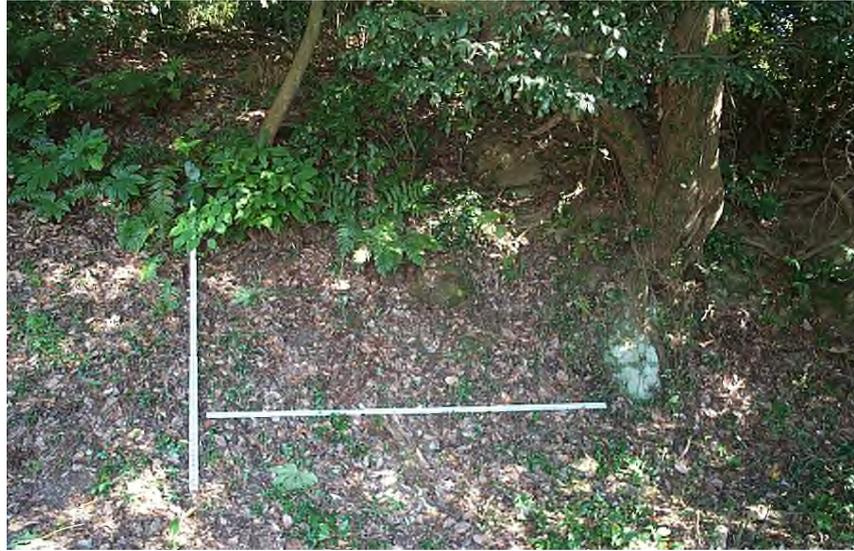
NO.	E-1,2	E群 4 列 左から	4 番目	区分ランク	9
スケッチ					
(スケッチなし)					
(1)計測			(3)修復調査		
1)大きさ(mm)	羨道長	不明		1)石質	池子層砂岩／凝灰岩
	幅	不明		2)クラック状況	不明
	奥行	不明		3)水の状況	湧水(不明)
	高	不明			水溜り(不明)
2)軸方向	不明			壁面濡れている(不明)	
(2)考古学調査(付帯施設等の確認)			4)塩類風化		
1)彫刻	不明		5)植生(草本、苔、地衣類など)		不明
2)石塔	凝灰岩 空風輪1 火輪0 水輪0 地輪5 小計6			(4)環境調査	
	安山岩 無			1)隣接やぐら	不明
3)龕	不明		2)樹木・樹根		不明
4)壇	不明		3)崖		不明
5)その他				4)日照	
				不明	
				5)降雨	
コメント(応急処置の必要性、その他特異性など) 埋没により、状況不明。					
調査日	天気	気温(℃)	湿度(%)	調査者	
平成16年9月16日	晴れ	22	88	臼井,崎間

全景

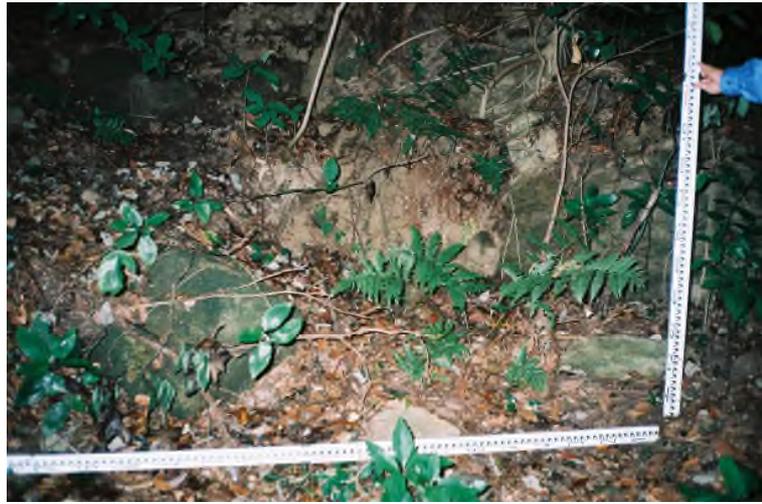
NO.	E-3	E群 4 列 左から	3 番目	区分ランク	9
スケッチ					
(スケッチなし)					
(1)計測			(3)修復調査		
1)大きさ(mm)	羨道長	不明		1)石質	池子層砂岩/凝灰岩
	幅	不明		2)クラック状況	不明
	奥行	不明		3)水の状況	湧水(不明)
	高	不明			水溜り(不明)
2)軸方向	不明			壁面濡れている(不明)	
(2)考古学調査(付帯施設等の確認)			4)塩類風化	不明	
1)彫刻	不明			5)植生(草本、苔、地衣類など)	不明
2)石塔	凝灰岩 無			(4)環境調査	
	安山岩 空風輪0 火輪0 水輪1 地輪1 小計2			1)隣接やぐら	不明
3)龕	不明			2)樹木・樹根	不明
4)壇	不明			3)崖	不明
5)その他				4)日照	不明
					不明
				5)降雨	不明
コメント(応急処置の必要性、その他特異性など) 埋没により、状況不明。					
調査日	天気	気温(°C)	湿度(%)	調査者	
平成16年9月24日	晴れ	24	82	臼井,崎間

全景

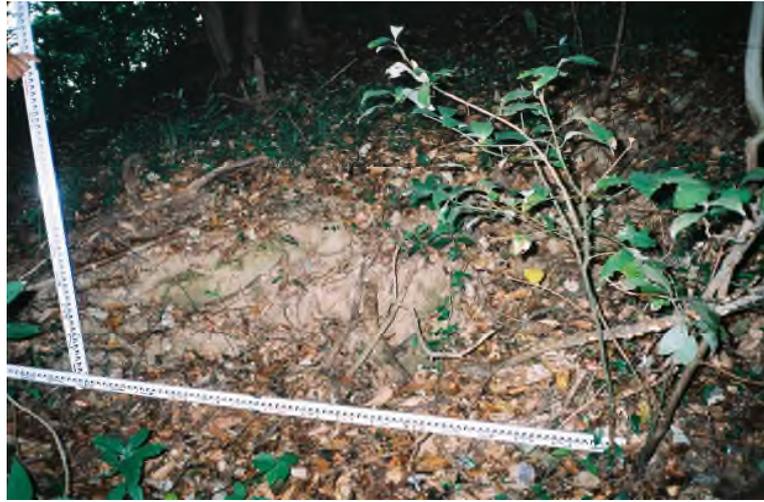
NO.	E-4	E群	4 列 左から 2 番目	区分ランク	9
スケッチ					
(スケッチなし)					
(1)計測			(3)修復調査		
1)大きさ(mm)	羨道長	不明		1)石質	池子層砂岩／凝灰岩
	幅	不明		2)クラック状況	不明
	奥行	不明		3)水の状況	湧水(不明)
	高	不明			水溜り(不明)
2)軸方向	不明			壁面濡れている(不明)	
(2)考古学調査(付帯施設等の確認)			4)塩類風化	不明	
1)彫刻	不明		5)植生(草本、苔、地衣類など)	不明	
2)石塔	不明		(4)環境調査		
3)龕	不明		1)隣接やぐら	不明	
4)壇	不明		2)樹木・樹根	不明	
5)その他			3)崖	不明	
			4)日照	不明	
			5)降雨	不明	
コメント(応急処置の必要性、その他特異性など) 埋没により、状況不明。					
調査日	天気	気温(°C)	湿度(%)	調査者	
平成16年9月24日	晴れ	24	82	臼井,崎間

全景

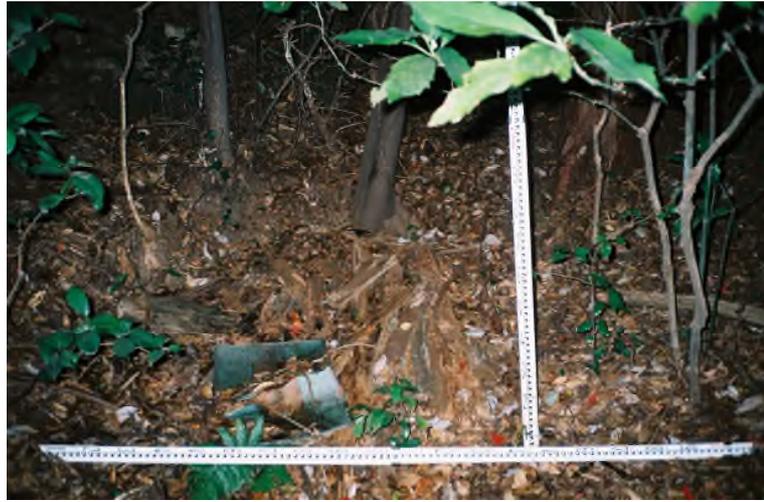
NO.	E-5	E群 4 列左から	1 番目	区分ランク	9
スケッチ					
(スケッチなし)					
(1)計測			(3)修復調査		
1)大きさ(mm)	羨道長	不明		1)石質	池子層砂岩/凝灰岩
	幅	不明		2)クラック状況	不明
	奥行	不明		3)水の状況	湧水(不明)
	高	不明			水溜り(不明)
2)軸方向	不明			壁面濡れている(不明)	
(2)考古学調査(付帯施設等の確認)			4)塩類風化	不明	
1)彫刻	不明		5)植生(草本、苔、地衣類など)	不明	
2)石塔	不明		(4)環境調査		
3)龕	不明		1)隣接やぐら	不明	
4)壇	不明		2)樹木・樹根	不明	
5)その他			3)崖	不明	
			4)日照	不明	
			5)降雨	不明	
コメント(応急処置の必要性、その他特異性など) 埋没により、状況不明。					
調査日	天気	気温(℃)	湿度(%)	調査者	
平成16年9月24日	曇り	24	82	臼井,崎間

全景

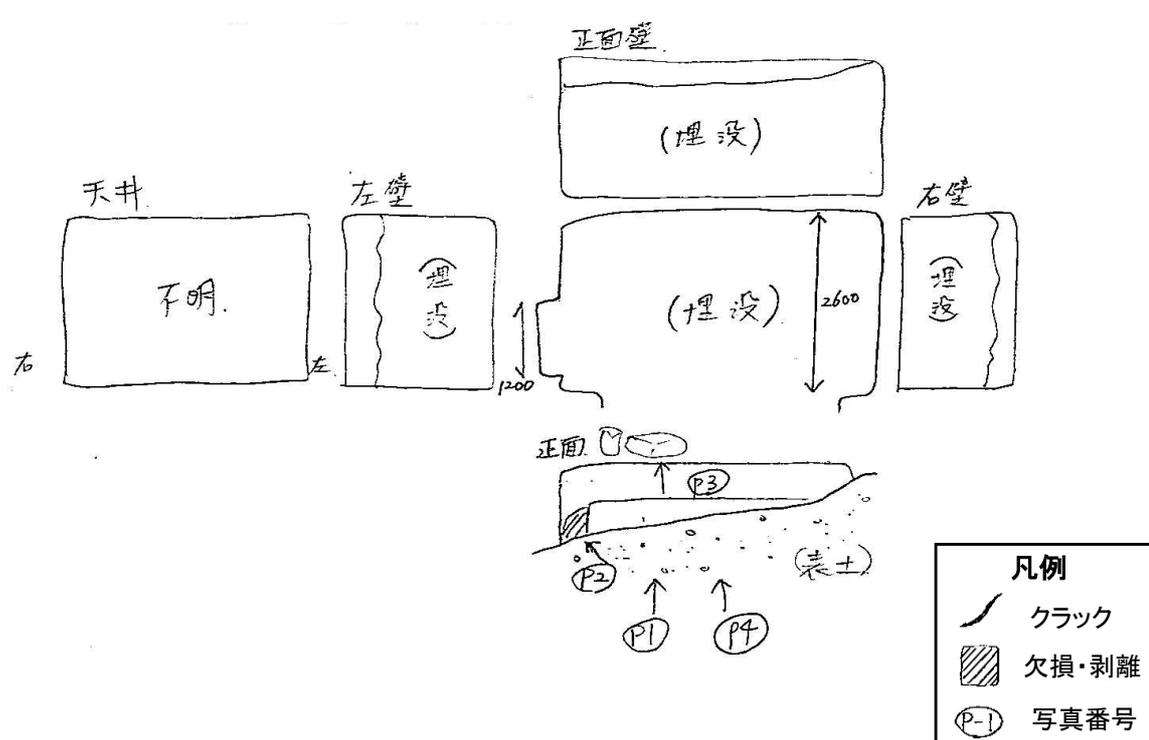
NO.	E-6	E群 2 列 左から 3 番目	区分ランク	9		
スケッチ

4)壇	不明					
5)その他	埋没している。 土砂50cm(推定)					
コメント(応急処置の必要性、その他特異性など)						
埋没しているため、内部状況不明。 場合によっては埋め戻しも検討						
調査日	天気	気温(℃)	湿度(%)	調査者		
平成16年9月17日	晴れ	26	70	臼井,崎間

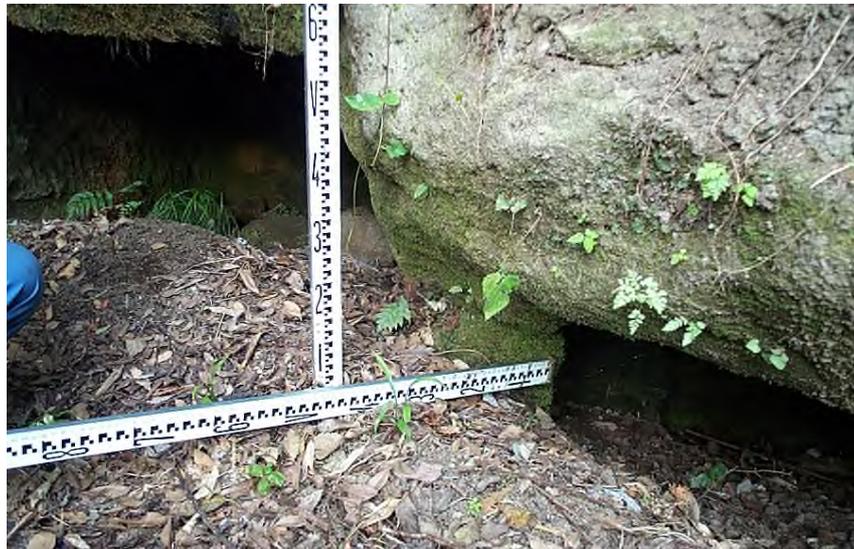
P-2  
入り口  
左、欠損

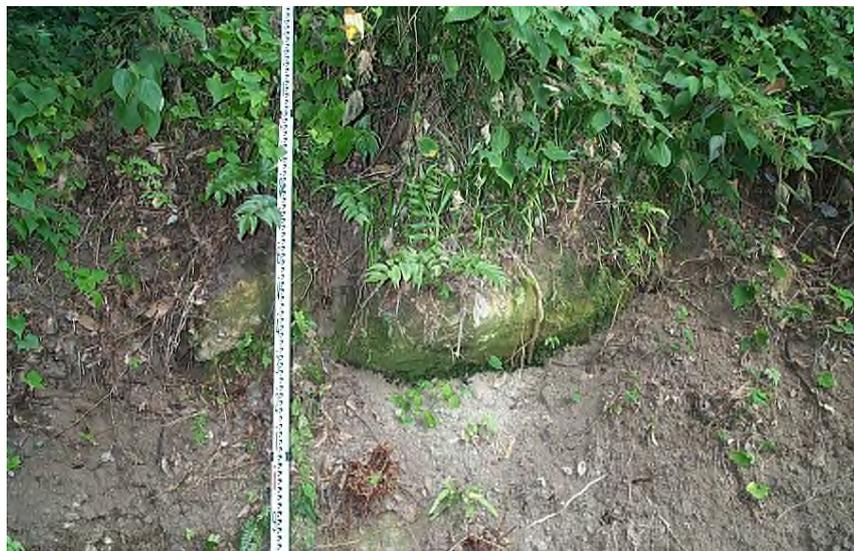
P-3  
上部状況

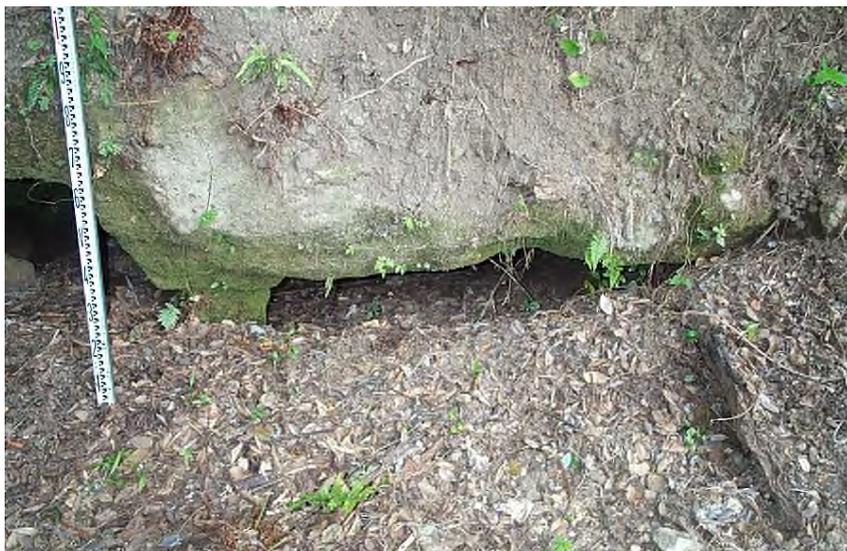
P-4  
土砂堆積

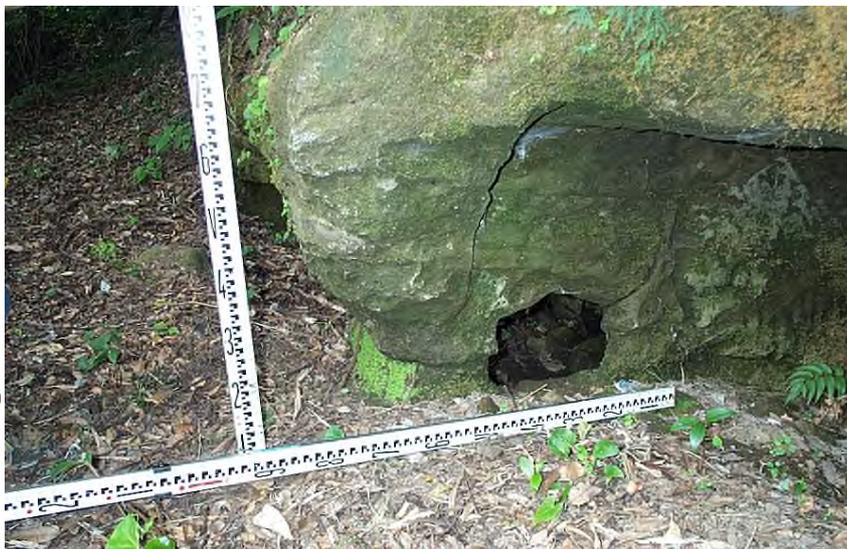
P-2  
左、欠損  
クラック  
穴200×300

NO.	E-7	E群 2 列 左から 2 番目	区分ランク	2
スケッチ				
(1)計測		(3)修復調査		
1)大きさ(mm)	羨道長	600	1)石質	池子層砂岩/凝灰岩
	幅	1900	2)クラック状況	開口(有/無) 原因(木根/その他)
	奥行	1800	3)水の状況	湧水(有/無)
	高	不明		水溜り(有/無)
2)軸方向	西南西			壁面濡れている(有/無)
(2)考古学調査(付帯施設等の確認)		4)塩類風化		
1)彫刻	有(場所/ ) (無)		5)植生(草本、苔、地衣類など)	有(場所/左壁,右壁,正面壁)・無
2)石塔	不明		(4)環境調査	
3)龕	有(場所/左壁)・無		1)隣接やぐら	有(左/右/上/下)・無
4)壇	不明		2)樹木・樹根	有(場所/ ) (無)
5)その他	土砂80cm±		3)崖	有(場所/ ) (無)
			4)日照	有(場所/正面壁)・無 (時間/13時~15時)・無
			5)降雨	有(場所/ ) (無)
コメント(応急処置の必要性、その他特異性など) 埋没している。左壁の一部欠損有り。				
【必要な対策工・補修等】 表面処理、亀裂充填				
調査日	天気	気温(°C)	湿度(%)	調査者
平成16年9月17日	晴れ	26	70	臼井,崎間

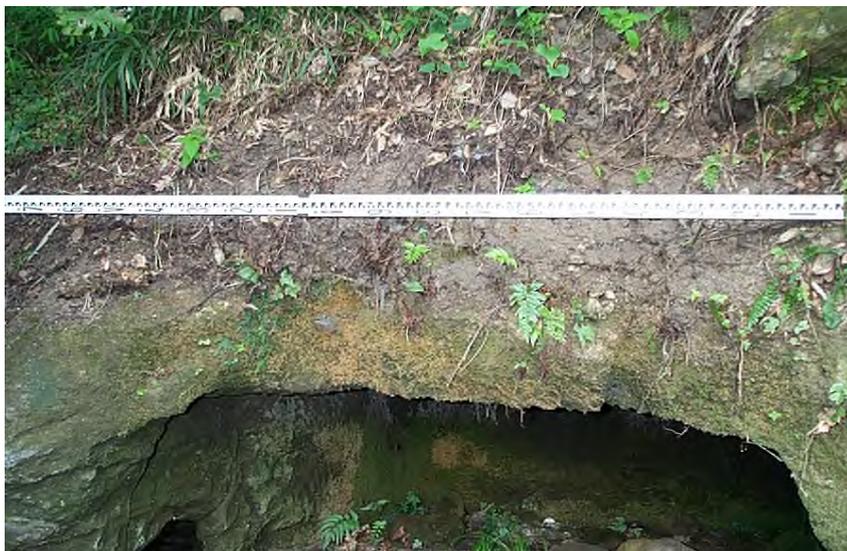
P-3  
入り口  
上部  
欠損

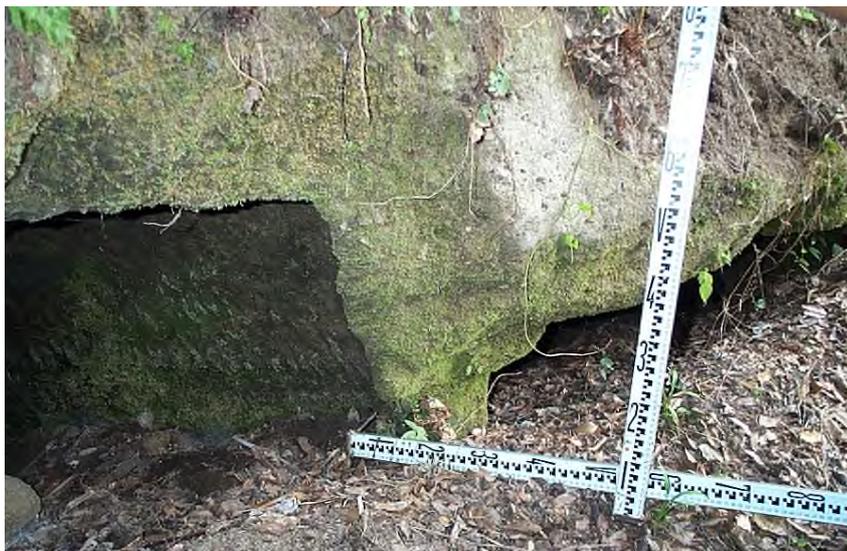
P-4  
右、手前  
欠損

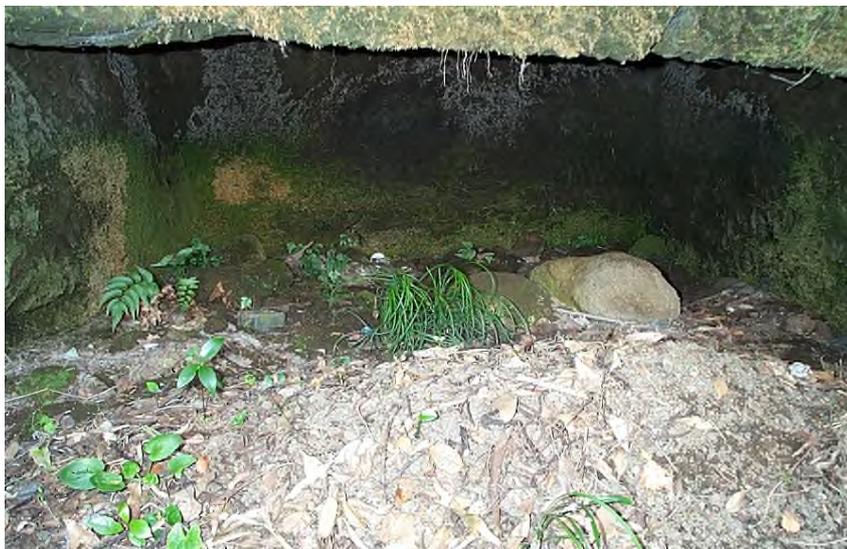
P-5  
埋没状況

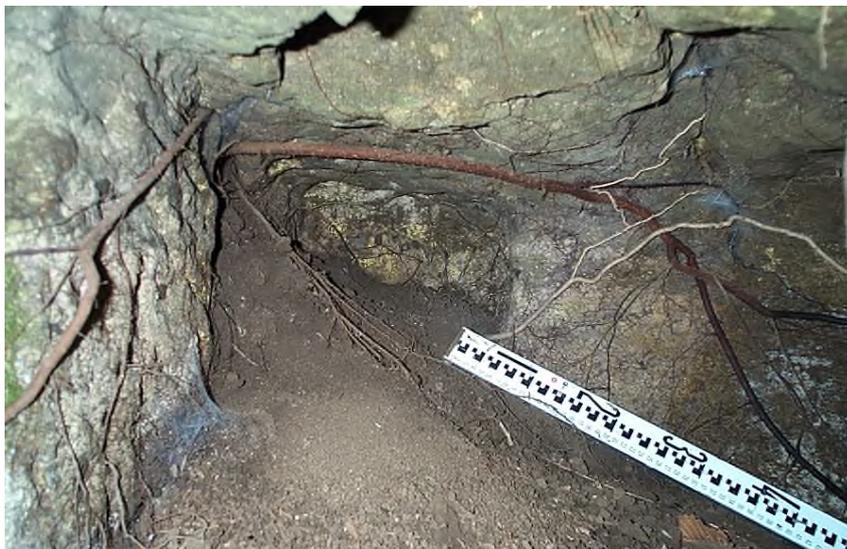
P-2  
左、穴

【必要な対策工・補修等】 木根除去、表面処理  
 場合によっては埋め戻しも検討

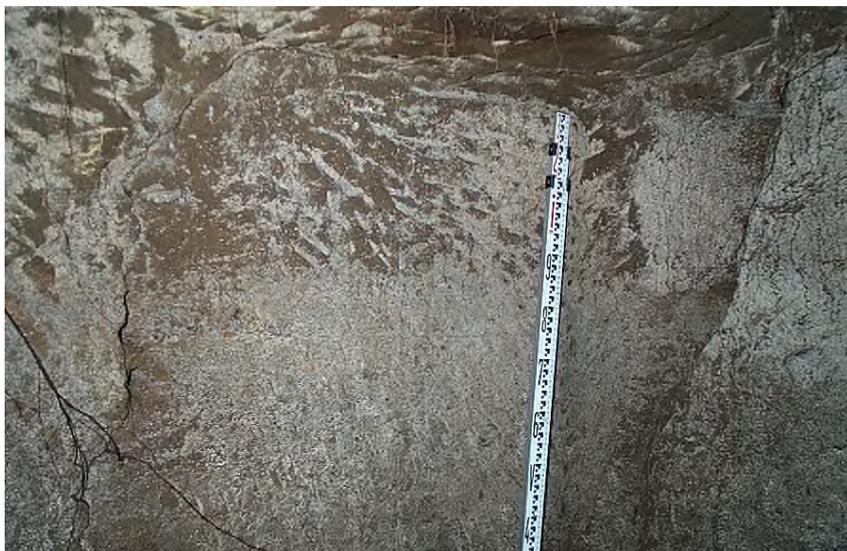
P-3  
左、正面  
クラック

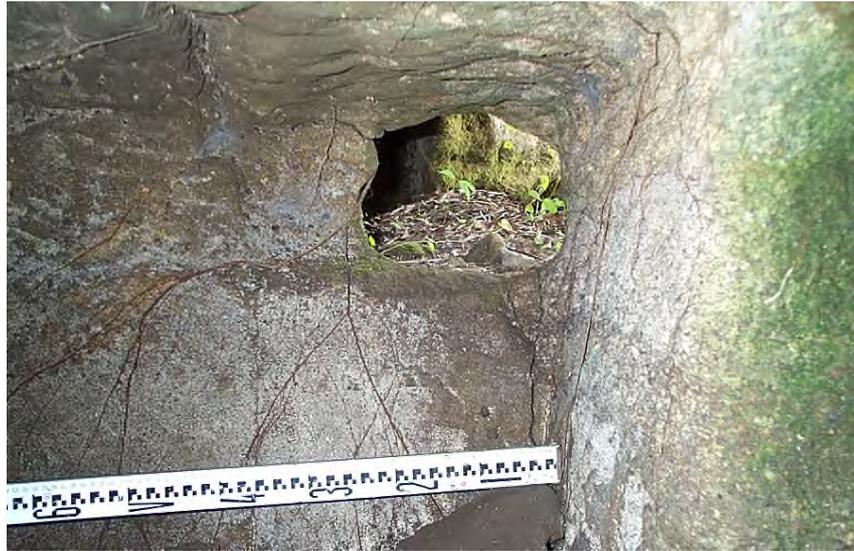
P-4  
右、手前  
穴  
200×300

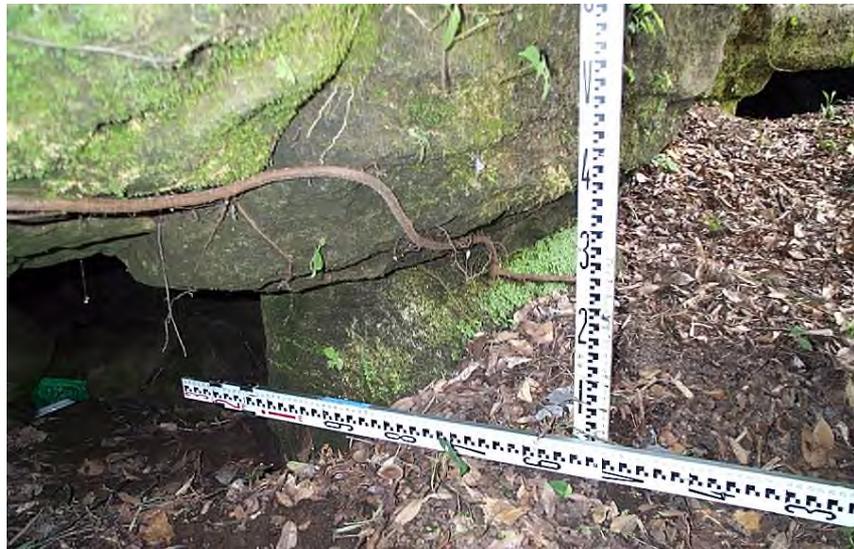
P-5  
右、手前  
欠損

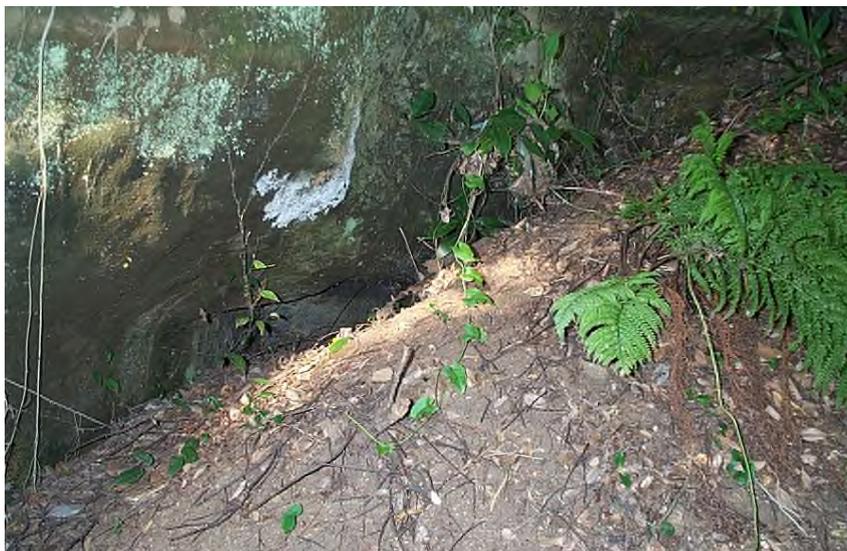
P-3  
埋没状況

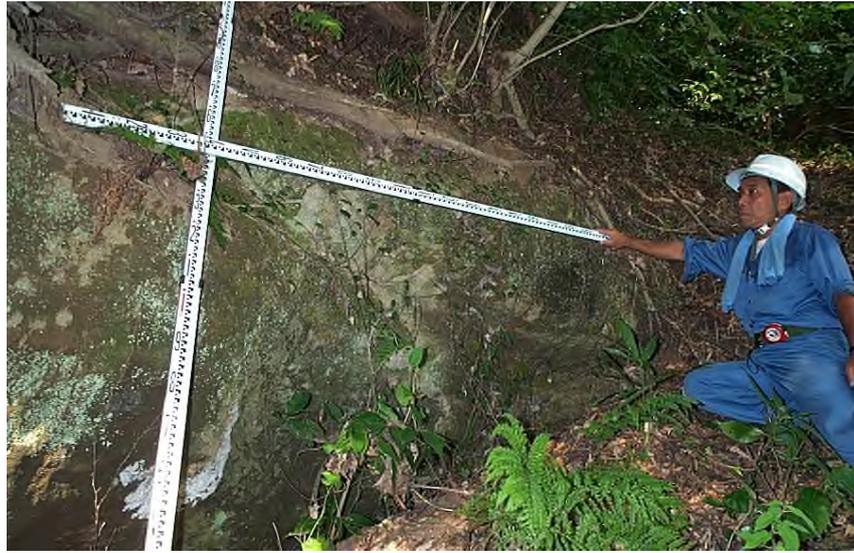
P-4  
上面、右  
欠損

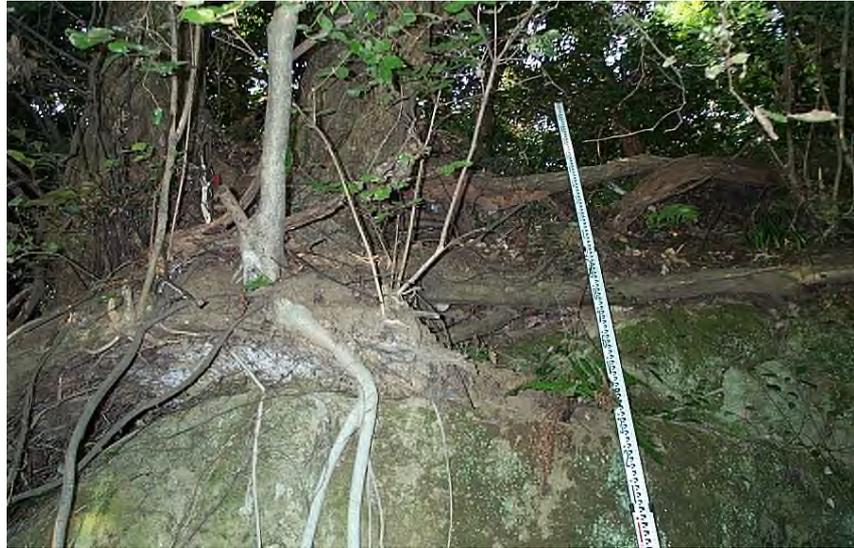
P-5  
上方、木

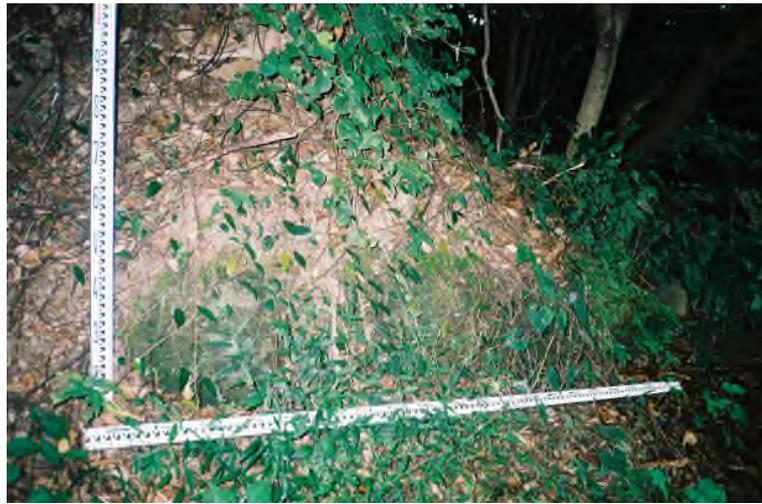
NO.	E-9'	E群 3列左から 4番目		区分ランク	9
スケッチ					
(スケッチなし)					
(1)計測			(3)修復調査		
1)大きさ(mm)	羨道長	不明		1)石質	池子層砂岩/凝灰岩
	幅	不明		2)クラック状況	不明
	奥行	不明		3)水の状況	湧水(不明)
	高	不明			水溜り(不明)
2)軸方向	不明			壁面濡れている(不明)	
(2)考古学調査(付帯施設等の確認)			4)塩類風化	不明	
1)彫刻	不明		5)植生(草本、苔、地衣類など)	不明	
2)石塔	不明		(4)環境調査		
3)龕	不明		1)隣接やぐら	不明	
4)壇	不明		2)樹木・樹根	不明	
5)その他			3)崖	不明	
			4)日照	不明	
			5)降雨	不明	
コメント(応急処置の必要性、その他特異性など) 埋没により、状況不明。					
調査日	天気	気温(°C)	湿度(%)	調査者	
平成16年9月24日	曇り	24	80	臼井,崎間

全景

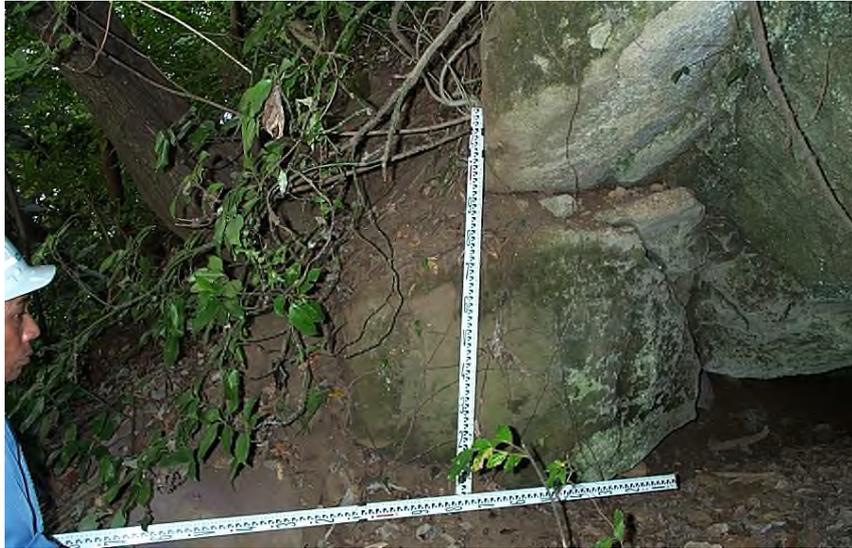
(1)計測		(3)修復調査		
1)大きさ(mm)	羨道長	不明	1)石質	池子層砂岩／凝灰岩
	幅	2400	2)クラック状況	開口 不明
	奥行	2000	3)水の状況	湧水 (有/無)
	高	不明		水溜り (有/無)
2)軸方向	西南西			壁面濡れている (有/無)
(2)考古学調査(付帯施設等の確認)		4)塩類風化		
1)彫刻	有 (場所/ ) (無)		5)植生(草本、苔、地衣類など)	有 (場所/ ) (無)
2)石塔	有 ( ) (無)		(4)環境調査	
			1)隣接やぐら	有 (左/右/上/下) ・無
3)龕	有 (場所/ ) (無)		2)樹木・樹根	有 (場所/左 ) ・無
4)壇	有 (場所/ ) (無)		3)崖	有 (場所/上 ) ・無
5)その他	土砂40cm±		4)日照	有 (場所/ ) (無)
				(時間/ ) (無)
			5)降雨	有 (場所/ ) (無)
コメント(応急処置の必要性、その他特異性など) 既に落盤しており、今後も落盤が進行すると考えられる。 天井にブロック崩壊の可能性有り。				
【必要な対策工・補修等】 木根除去、亀裂充填、支保による補強、表面処理				
調査日	天気	気温(℃)	湿度(%)	調査者
平成16年9月17日	晴れ	26	70	臼井,崎間

P-2  
落盤状況

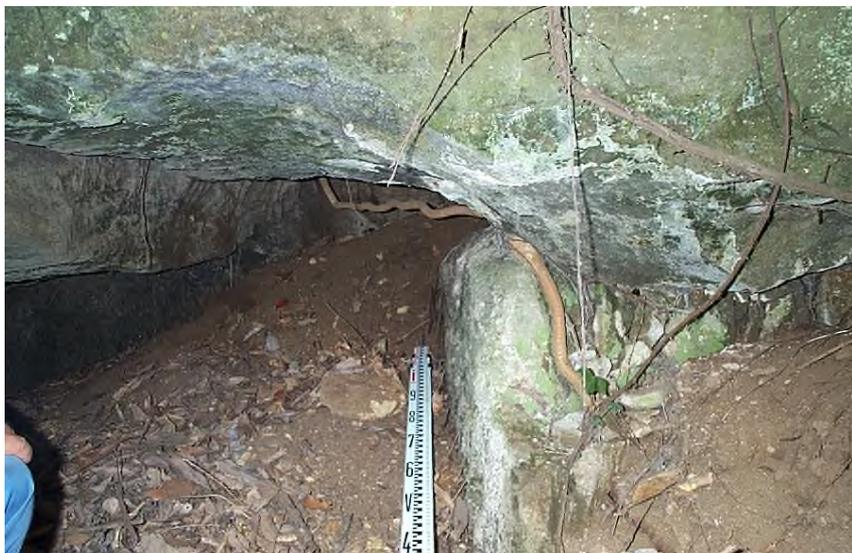
P-3  
右、  
落盤状況

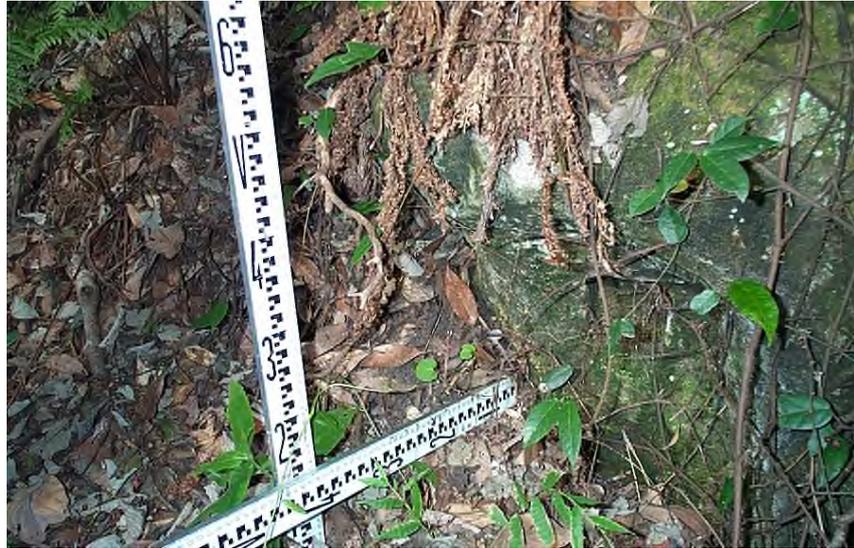
P-2  
左、欠損

(1)計測		(3)修復調査			
1)大きさ(mm)	羨道長	不明		1)石質	池子層砂岩/凝灰岩
	幅	300		2)クラック状況	開口(有/無)原因(木根/その他)
	奥行	300		3)水の状況	湧水(有/無)
	高	300			水溜り(有/無)
2)軸方向	西				壁面濡れている(有/無)
(2)考古学調査(付帯施設等の確認)		4)塩類風化			有(場所/ )・無
1)彫刻	有(場所/ )・無		5)植生(草本、苔、地衣類など)	有(場所/前面)・無	
2)石塔	有( )・無		(4)環境調査		
			1)隣接やぐら	有(左/右/上/下)・無	
3)龕	有(場所/ )・無		2)樹木・樹根	有(場所/ )・無	
4)壇	有(場所/ )・無		3)崖	有(場所/ )・無	
5)その他	土砂50cm		4)日照	有(場所/全体)・無	
				(時間/15時~日没)・無	
			5)降雨	有(場所/ )・無	
コメント(応急処置の必要性、その他特異性など) あまり原型をとどめていない。					
【必要な対策工・補修等】 表面処理					
調査日	天気	気温(°C)	湿度(%)	調査者	
平成16年9月17日	晴れ	26	70	臼井,崎間

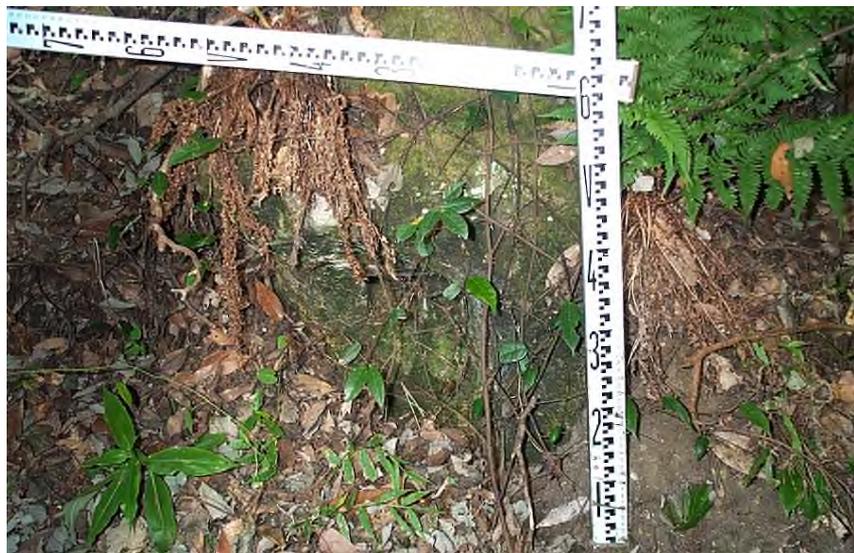
P-3  
正面壁

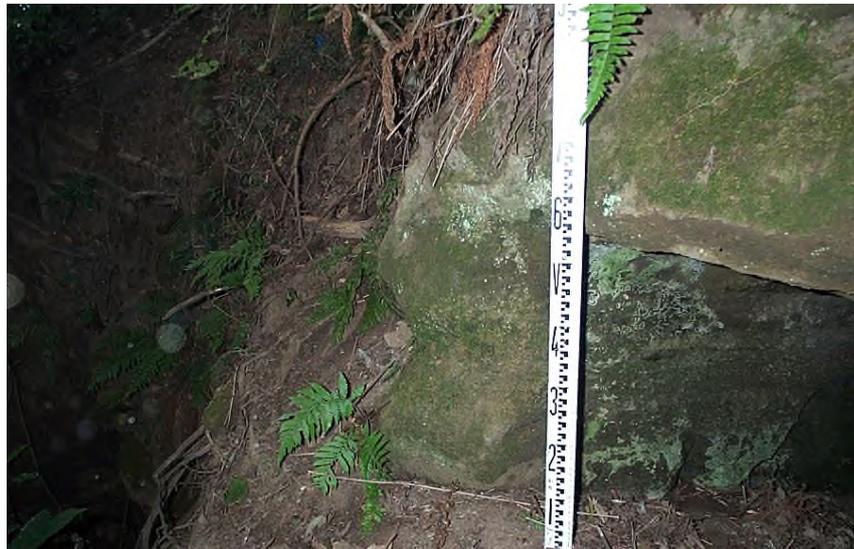
P-2  
左壁欠損

NO.	E-12	E群 1 列左から 1 番目	区分ランク	3	
スケッチ					
(1)計測		(3)修復調査			
1)大きさ(mm)	羨道長	不明		1)石質	池子層砂岩/凝灰岩
	幅	1200		2)クラック状況	開口 (有)無) 原因 (木根/その他)
	奥行	1400		3)水の状況	湧水 (有/無)
	高	1100			水溜り (有/無)
2)軸方向	西南西				壁面濡れている (有/無)
(2)考古学調査(付帯施設等の確認)		4)塩類風化			有(場所/左壁,右壁)・無
1)彫刻	有(場所/ )・無		5)植生(草本、苔、地衣類など)	有(場所/ )・無	
2)石塔	有( )・無		(4)環境調査		
			1)隣接やぐら	有(左/右/上/下)・無	
3)龕	有(場所/ )・無		2)樹木・樹根	有(場所/上)・無	
4)壇	有(場所/ )・無		3)崖	有(場所/下(周囲))・無	
5)その他	土砂50cm±		4)日照	有(場所/ )・無	
				(時間/ )・無	
			5)降雨	有(場所/ )・無	
コメント(応急処置の必要性、その他特異性など)					
天井が崩壊するおそれあり。 上の杉の木を伐採する必要あり。					
【必要な対策工・補修等】 亀裂充填、表面処理					
調査日	天気	気温(°C)	湿度(%)	調査者	
不明	晴れ	26	70	臼井,崎間

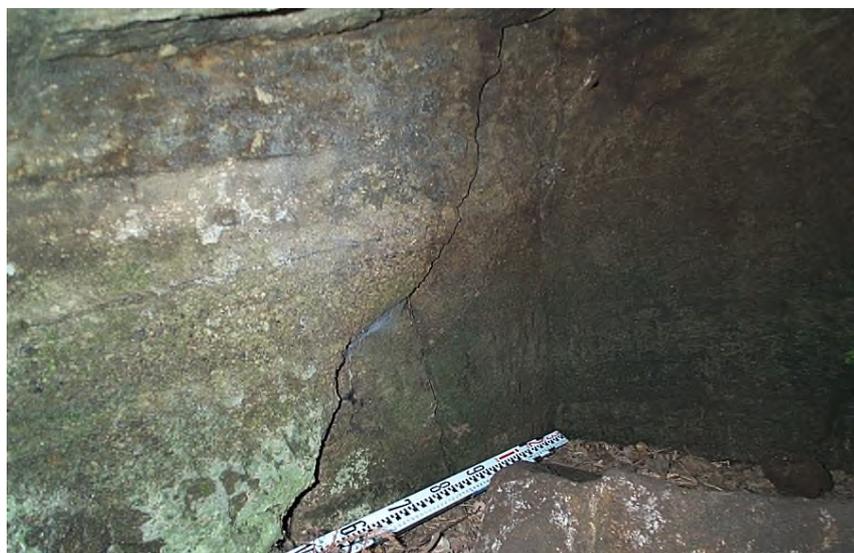
P-3  
左壁  
クラック

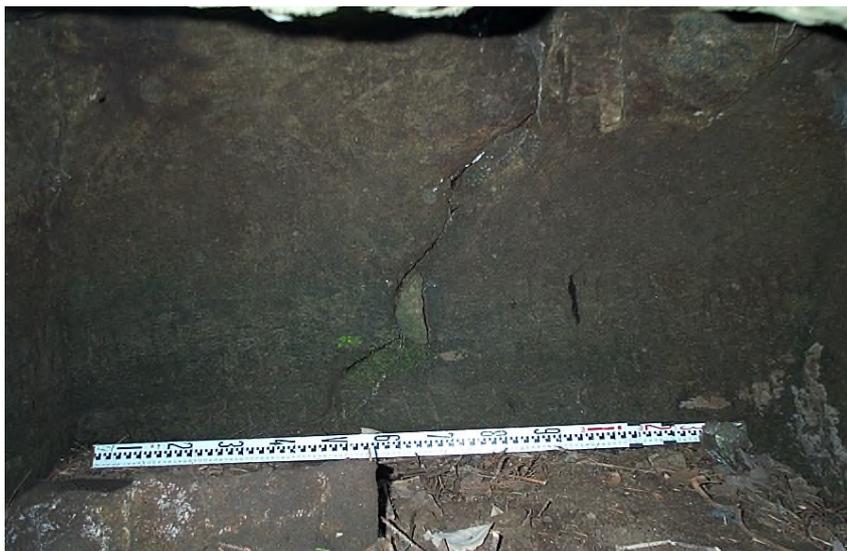
P-4  
正面壁  
クラック

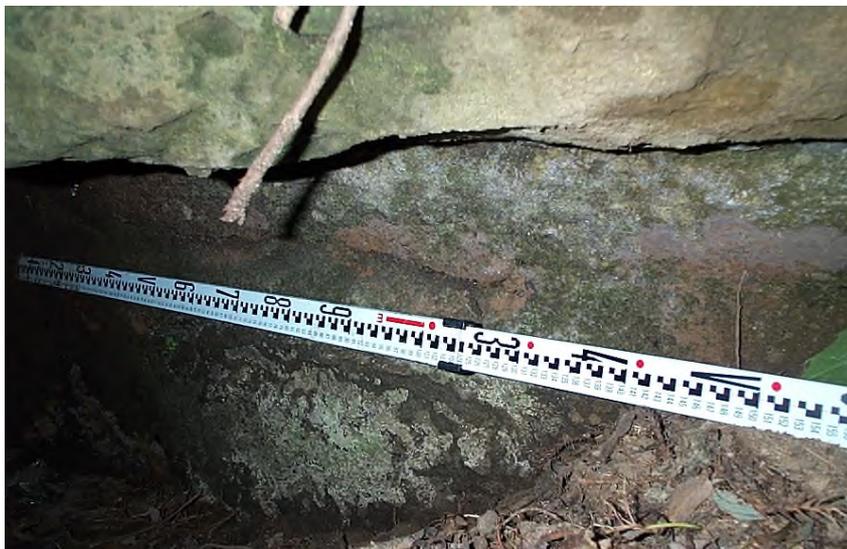
P-5  
入口上部  
欠損

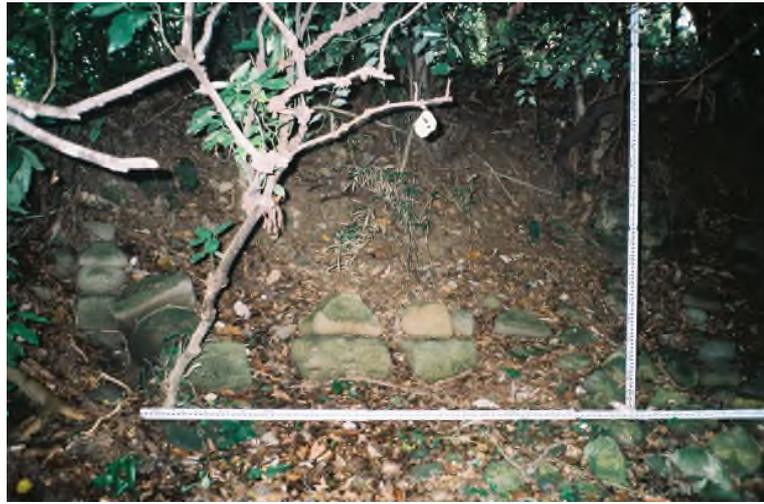
NO.	E-13	E群 5 列 左から 1 番目			区分ランク	9
スケッチ						
(スケッチなし)						
(1)計測				(3)修復調査		
1)大きさ(mm)	羨道長	不明		1)石質	池子層砂岩/凝灰岩	
	幅	不明		2)クラック状況	不明	
	奥行	不明		3)水の状況	湧水(不明)	
	高	不明			水溜り(不明)	
2)軸方向	不明			壁面濡れている(不明)		
(2)考古学調査(付帯施設等の確認)				4)塩類風化	不明	
1)彫刻	不明			5)植生(草本、苔、地衣類など)	不明	
2)石塔	不明			(4)環境調査		
3)龕	不明			1)隣接やぐら	有(左/右/上/下)・ <input checked="" type="radio"/> 無	
				2)樹木・樹根	<input checked="" type="radio"/> 有(場所/周囲)・無	
4)壇	不明			3)崖	有(場所/ )・ <input checked="" type="radio"/> 無	
5)その他				4)日照	有(場所/ )・ <input checked="" type="radio"/> 無	
				(時間/ )・ <input checked="" type="radio"/> 無		
				5)降雨	<input checked="" type="radio"/> 有(場所/全体)・無	
コメント(応急処置の必要性、その他特異性など) 埋没により、状況不明。						
調査日	天気	気温(°C)	湿度(%)	調査者		
平成16年9月24日	曇り	24	80	臼井,崎間

全景
