# 国指定史跡名越切通 崩落対策工事報告書

平成 19 年 3 月

逗子市教育委員会

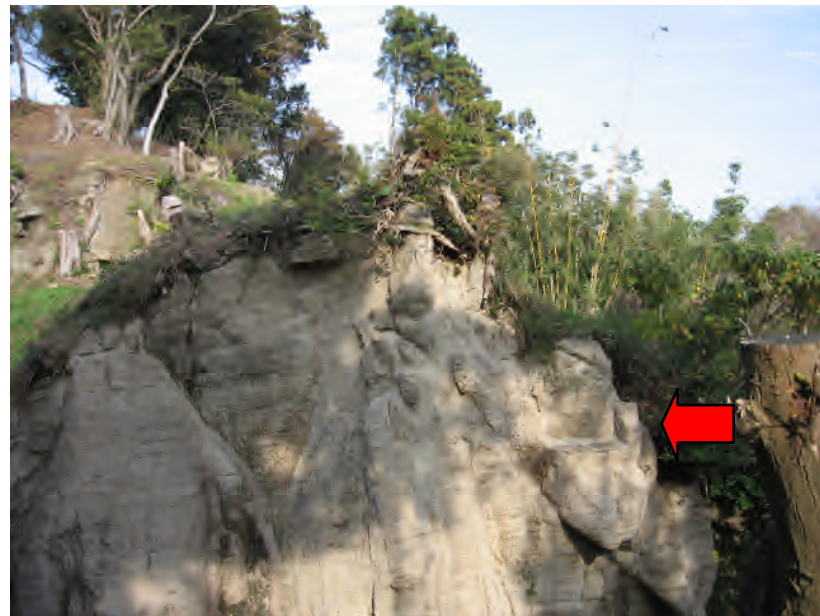
サイトFで確認されたやぐらの痕跡（南より望む）

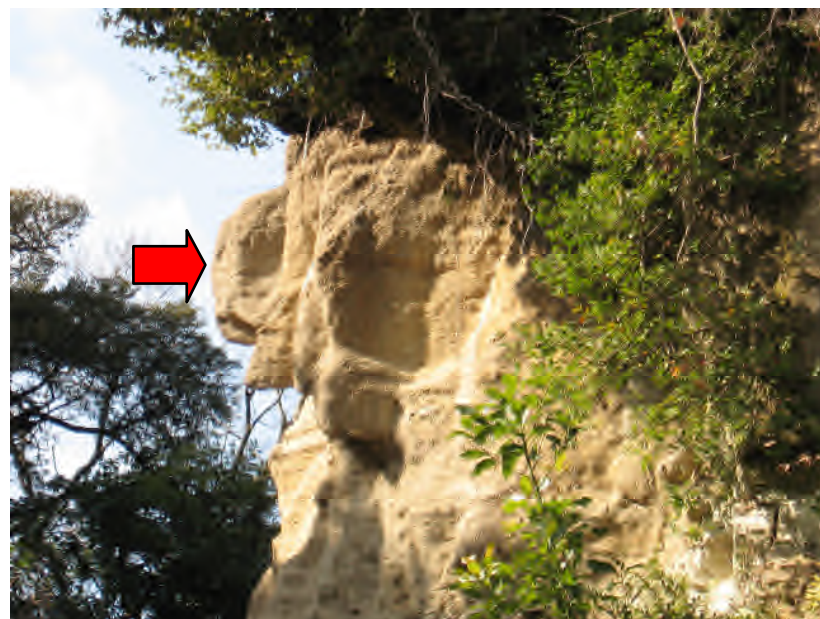
サイトFで確認されたやぐら（東より望む）

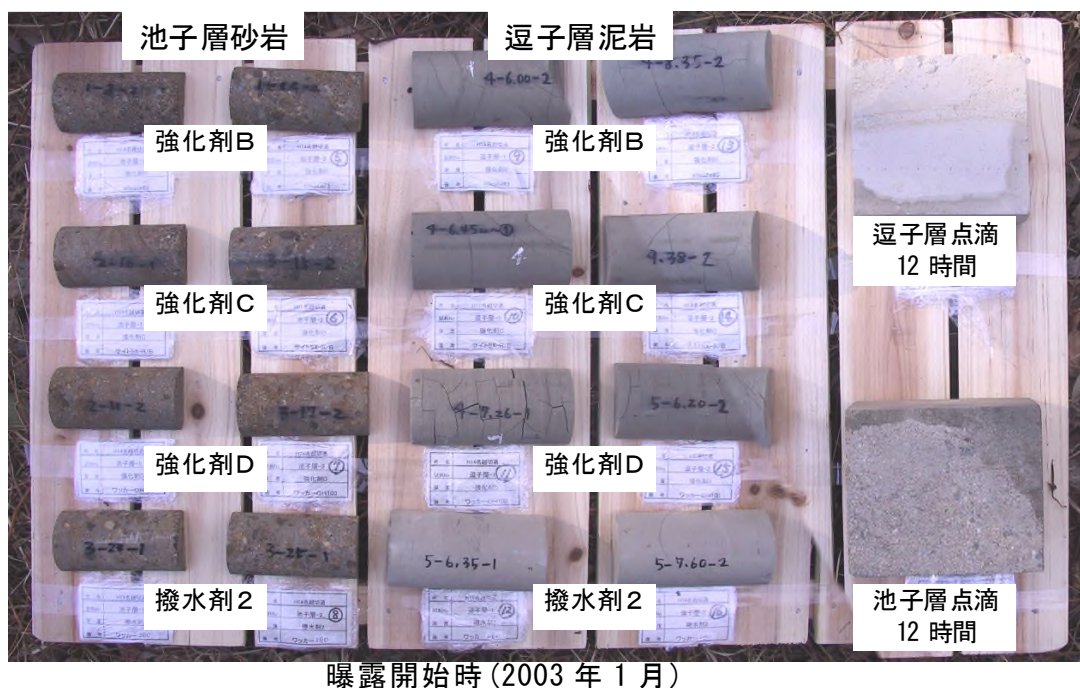
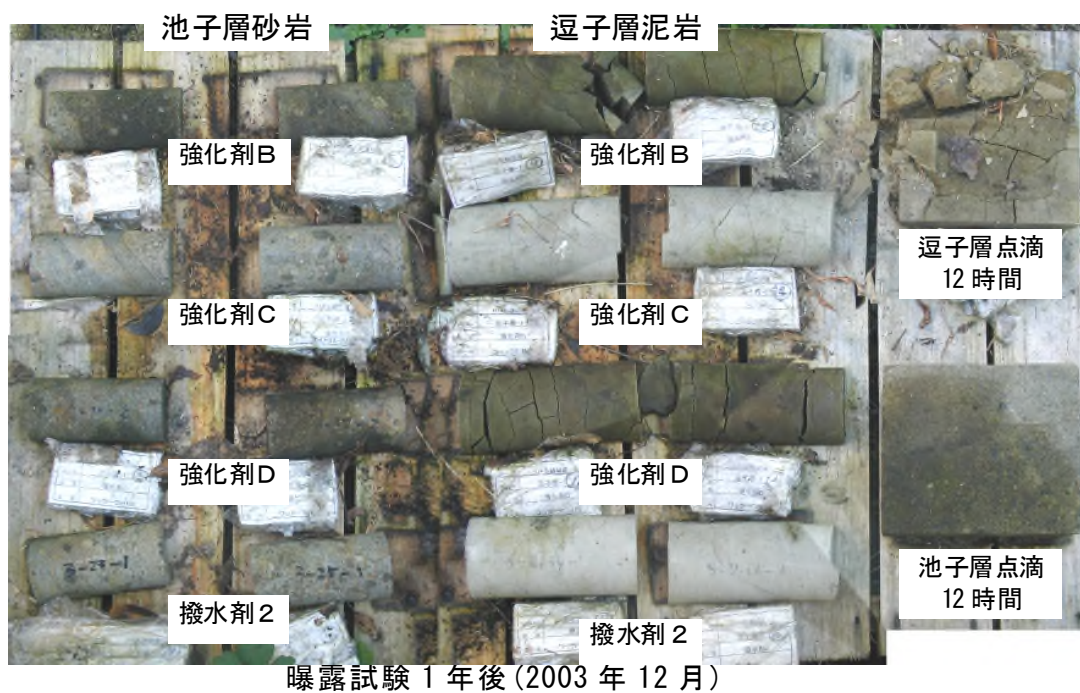
＜現地（まんだら堂やぐら群内）における曝露試験写真（場所：神奈川県逗子市）＞

池子層砂岩（各写真の左側 2 列）は、どの薬剤を含浸させた試料もほとんど変化が見られなかった。

一方、逗子層泥岩（各写真の中央 2 列）は、強化剤 B、D を含浸させた試料は 1 年後に亀裂が生じて細かく崩れてしまったが、撥水効果のある薬剤（強化剤 C、撥水剤 2）を含浸させた試料はほとんど変化が見られなかった。このことから、逗子層泥岩では撥水处理が有効である。

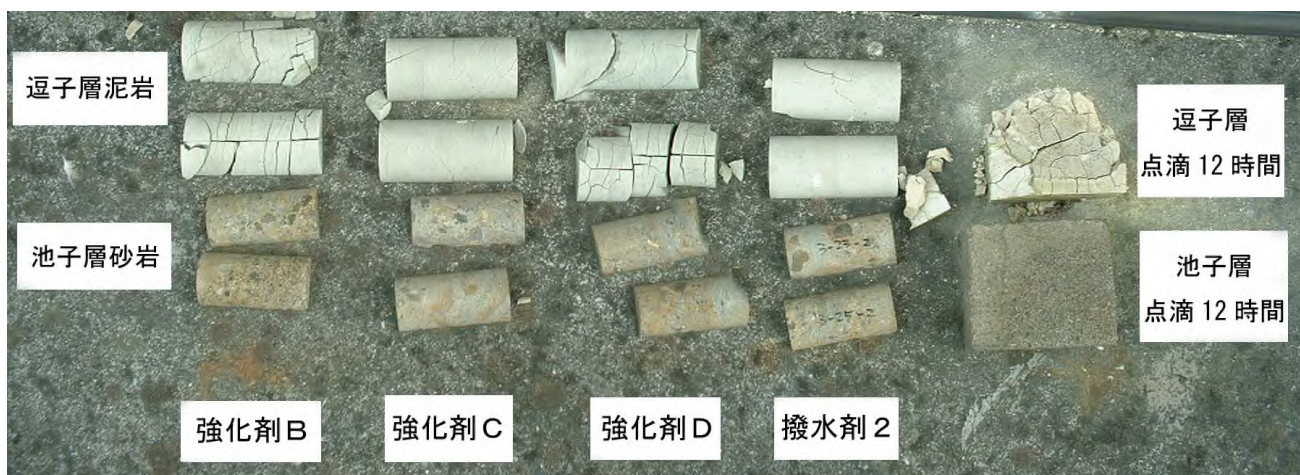
曝露試験1年後(2004年1月)

池子層砂岩（各写真の下2段）は、どの薬剤を含浸させた試料もほとんど変化が見られなかった。

一方、逗子層泥岩（各写真の上2段）は、強化剤B、Dを含浸させた試料は1年後に亀裂が生じて細かく崩れてしまったが、撥水効果のある薬剤（強化剤C、撥水剤2）を含浸させた試料はほとんど変化が見られなかった。このことから、逗子層泥岩では撥水処理が有効である。
