## 4-2 崩落対策工事の概要

### 4-2-1 施工箇所

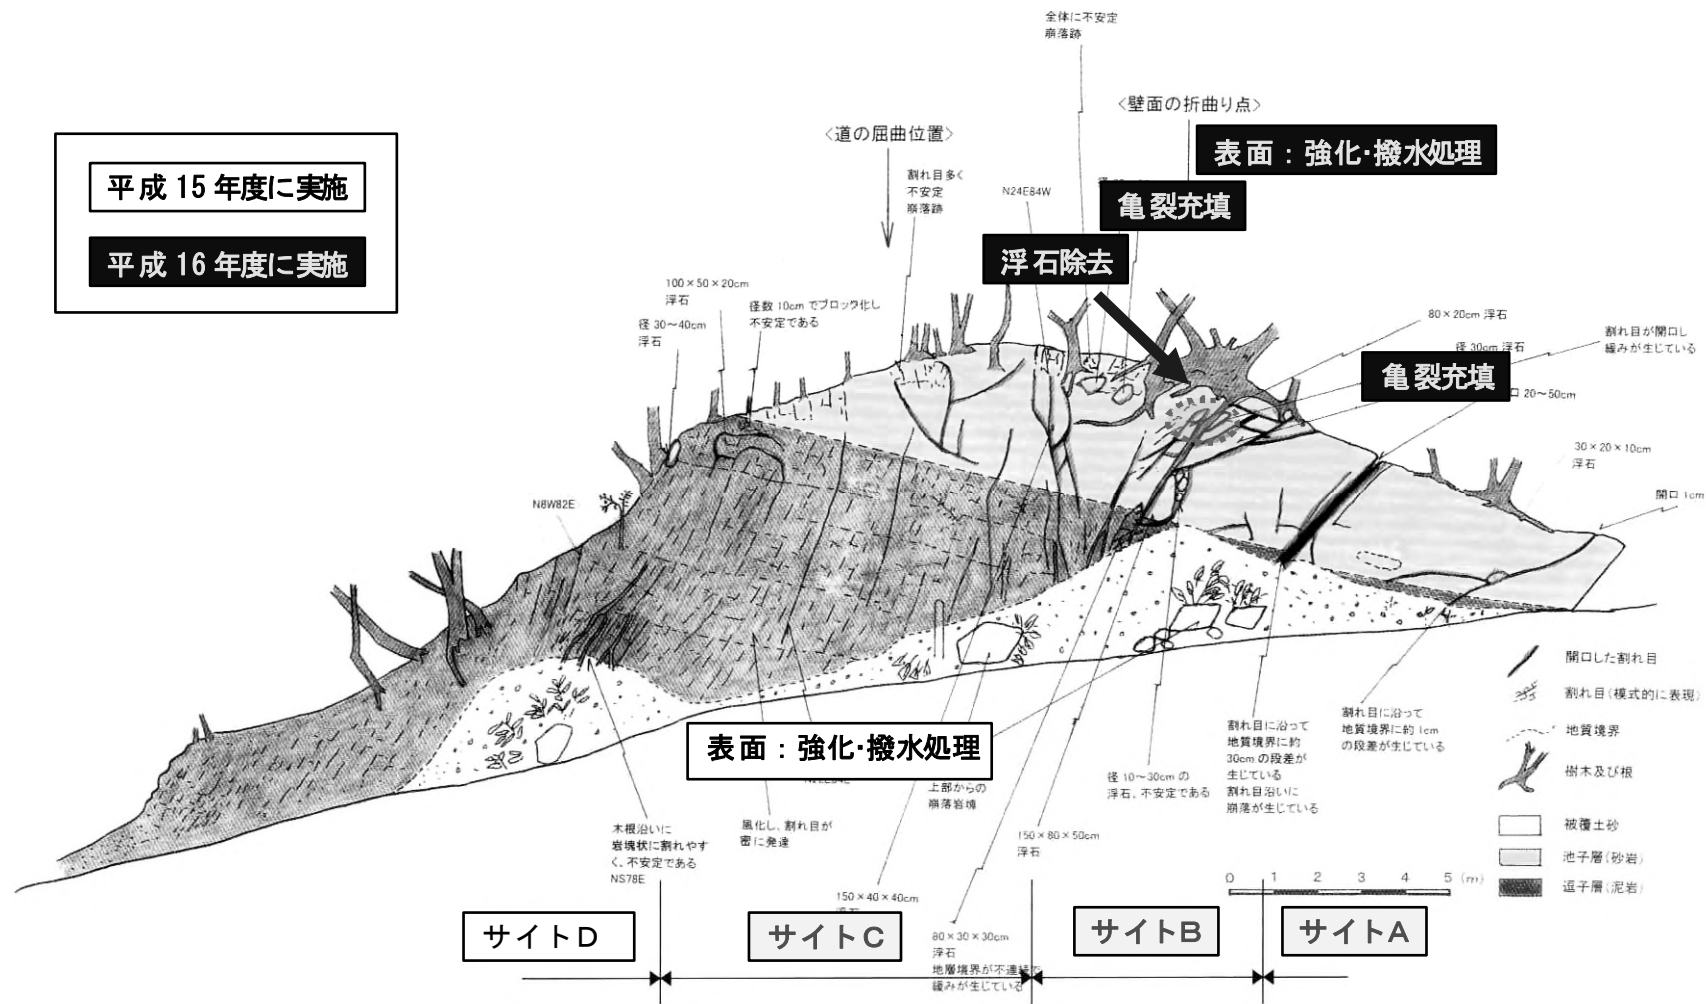
図 4 - 2 - 2 本工事区割り立面図 (南側崖面：サイトA～サイトDのうち、サイトA～C対象)

| 区 分 | 特 性 | 対策内容 | 備 考 |
|---|---|---|---|
| サイトA<br>(池子層砂岩) | <ul style="list-style-type: none"> <li>・通行者の安全を損なうリスクはない。</li> <li>・割れ目に沿った小崩落がある。</li> </ul> | <ul style="list-style-type: none"> <li>・表面洗浄（亀裂充填範囲）</li> <li>・亀裂充填</li> <li>・擬岩処理（亀裂充填箇所表面）</li> <li>・強化撥水处理 ・ 樹木伐採</li> </ul> | 図 4-2-1<br>図 4-2-2 |
| サイトB<br>(池子層砂岩) | <ul style="list-style-type: none"> <li>・緩衝地帯が確保できるため、通行者の安全を損なうリスクはない。</li> <li>・樹根に起因する割れ目が発達し、崩落（落石）の危険度は高い。</li> <li>・浮石が点在する。</li> </ul> | <ul style="list-style-type: none"> <li>・表面洗浄（亀裂充填範囲）</li> <li>・亀裂充填 ・ 浮石除去</li> <li>・擬岩処理（亀裂充填箇所表面）</li> <li>・強化撥水处理</li> <li>・樹木伐採 ・ 背面グラウト(4箇所)</li> </ul> | 図 4-2-1<br>図 4-2-2 |
| サイトC<br>(逗子層泥岩) | <ul style="list-style-type: none"> <li>・泥岩の乾湿風化によるヘアークラックが開口。</li> <li>・スレーキングがサイト全体に広がりサイコロ状に剥離し、表面から崩壊。</li> </ul> | <ul style="list-style-type: none"> <li>・表面洗浄 ・ 下地強化</li> <li>・強化処理(基質強化・表層強化)</li> <li>・撥水处理</li> <li>・亀裂充填</li> </ul> | 図 4-2-1<br>図 4-2-2 |

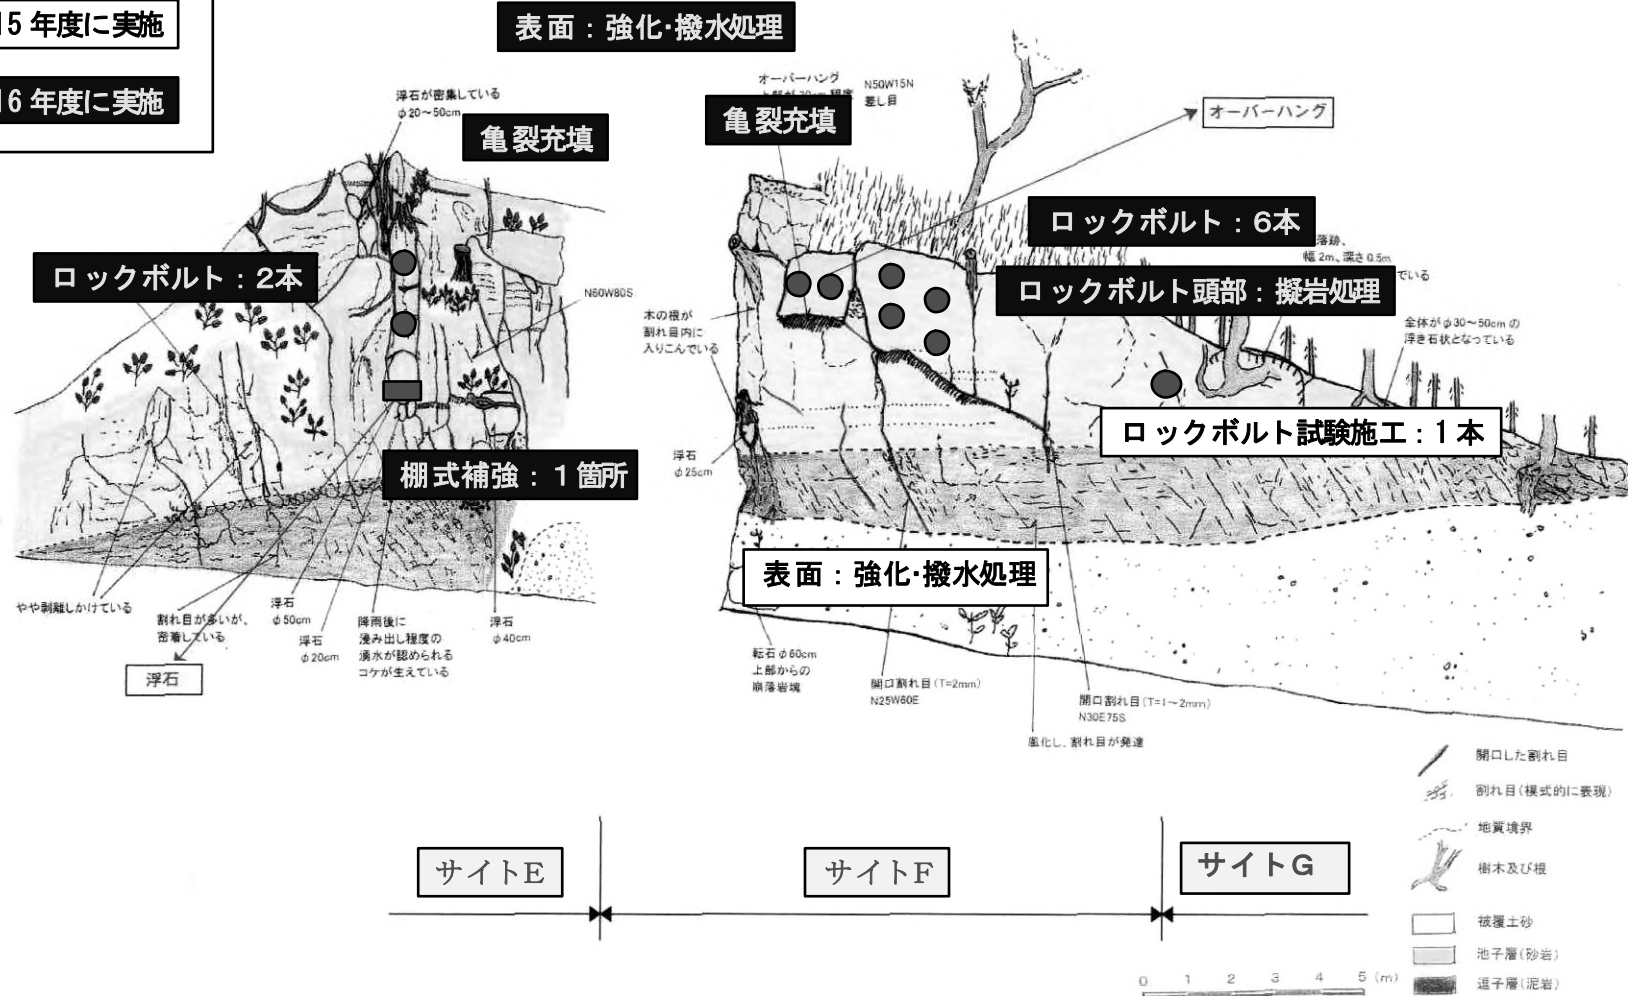
図 4 - 2 - 3 本工事区割り立面図（北側崖面：サイトE～サイトG）

| 区 分 | 特 性 | 対策内容 | 備 考 |
|---|---|---|---|
| サイトE<br>(池子層砂岩) | <ul style="list-style-type: none"> <li>・オーバーハングが大きく、崩落（落石）の危険性が高い。</li> <li>・緩衝地帯の確保は困難で、通行者のリスクは極めて高い。</li> <li>・割れ目の起因の大半は樹根。</li> <li>・浮石が点在する。</li> </ul> | <ul style="list-style-type: none"> <li>・表面洗浄（亀裂充填範囲）</li> <li>・亀裂充填 ・ ロックボルト施工</li> <li>・擬岩処理（亀裂充填箇所表面、ロックボルト頭部、棚式補強部）</li> <li>・強化撥水处理 ・ 樹木伐採</li> <li>・浮石除去 ・ 棚式補強</li> </ul> | 図 4-2-1<br>図 4-2-3 |
| サイトF 上部<br>(池子層砂岩) | <ul style="list-style-type: none"> <li>・オーバーハングが大きく、崩落の危険性が高い。</li> <li>・緩衝地帯の確保は困難で、通行者のリスクは極めて高い。</li> </ul> | <ul style="list-style-type: none"> <li>・表面洗浄（亀裂充填範囲）</li> <li>・亀裂充填 ・ ロックボルト施工</li> <li>・擬岩処理（亀裂充填箇所表面、ロックボルト頭部、棚式補強部）</li> <li>・強化撥水处理 ・ 樹木伐採</li> <li>・浮石除去</li> </ul> | 図 4-2-1<br>図 4-2-3 |
| サイトF 下部<br>(逗子層泥岩) | <ul style="list-style-type: none"> <li>・泥岩の乾湿風化によるヘアークラックが開口。</li> <li>・スレーキングがサイト全体に広がりサイコロ状に剥離し、表面から崩壊。</li> </ul> | <ul style="list-style-type: none"> <li>・表面洗浄 ・ 下地強化</li> <li>・強化処理(基質強化・表層強化)</li> <li>・撥水处理</li> <li>・亀裂充填</li> </ul> | 図 4-2-1<br>図 4-2-3 |
| サイトG<br>(池子層砂岩) | <ul style="list-style-type: none"> <li>・池子層砂岩のオーバーハングに対するロックボルト工の打設。</li> <li>・施工性および効果の確認。</li> </ul> | <ul style="list-style-type: none"> <li>・ロックボルト打設引抜き試験（引抜き力による岩盤の崩壊を避けるため、極限まで行わず弾性領域内で留めた。）</li> <li>・ロックボルト頭部擬岩処理</li> </ul> | 図 4-2-1<br>図 4-2-3 |
