### 第3節 史跡の歴史的条件

#### 1. 名越切通の歴史的背景

### 3 - 4 . 国指定史跡名越切通整備基礎調査

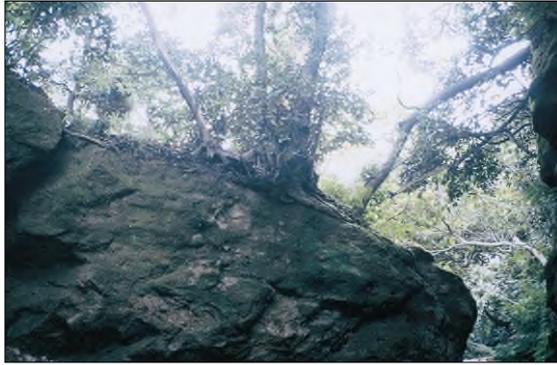
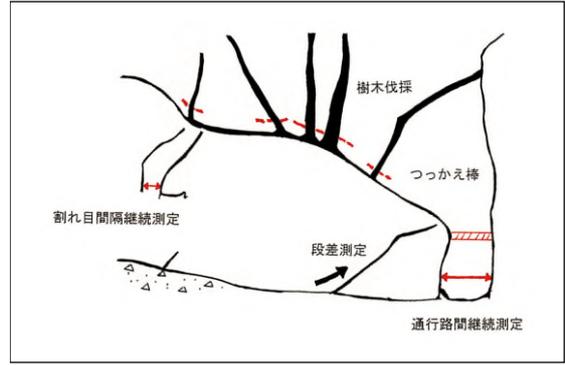
- ・ 崩落部分は中腹に地層境界があり、上位が池子層、下位が逗子層である。池子層には落石の危険がある岩塊が約10ヶ所、逗子層には1～2ヶ所見られる。( 図2-25 参照)
- ・ ハンドオーガーボーリング調査、地下レーダー探査の結果から、崩積土は概ね1 m未満と推定される。また、崩積土の堆積層厚が切通の両側で異なっていることから、人工的に崩積土を移動した可能性が考えられる。
- ・ 植生調査では、岩塊の割れ目沿いに樹根が成長し、岩盤を不安定化している箇所が見受けられた。調査地は4月から9月にかけての降水量が多く、その影響を受けて常緑広葉樹が雨季に成長し、樹根の生長による割れ目の拡大は夏期に最も進行することが考えられる。

岩塊 の現状

- ・ 調査の結果、落石の危険が指摘された箇所について、抑制工と抑止工を検討した（表2-8 岩塊の危険度及び対策案 参照）。抑制工は崩壊の素因の除去・改良が目的であり、抑止工は土木構造物によって崩壊に拮抗しようとするものである。抑制工としては、樹木の揺れが風化岩盤に直接的な負荷をかけていることから、景観を損なわない範囲で樹木を伐採することが望ましい。また、抑止工としては将来差し替えも可能な施工方法であるロックボルト、薬液注入・薬液塗布が最適と考える（図2-26 岩塊 の対策工案 参照）。
- ・ 維持管理に際しては、大雨や地震の際には点検を行う、対策が完了するまで選定した岩塊を中心に定期点検を行う、抑制工・抑止工を施工した後は、より詳細な点検を行う、レーザーなどを利用して維持管理をすることを提案する。また、切通の公開に際しては、切通を上方からも望めるよう、展望箇所を設置することを提案する。

対策案

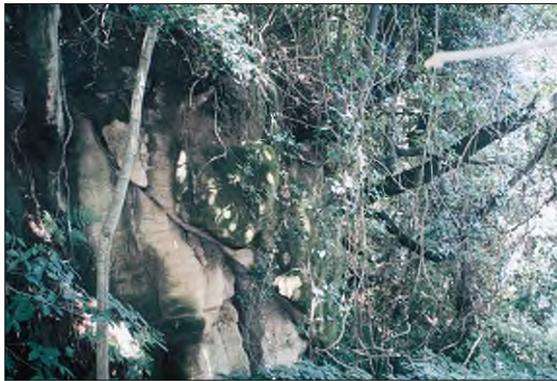
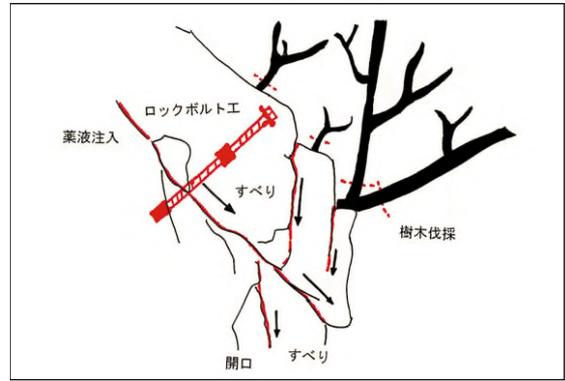
岩塊 の現状

対策案
