神奈川県逗子市・葉山町

長柄桜山

平成18～20年度国指定史跡長柄桜山古墳群の発掘調査

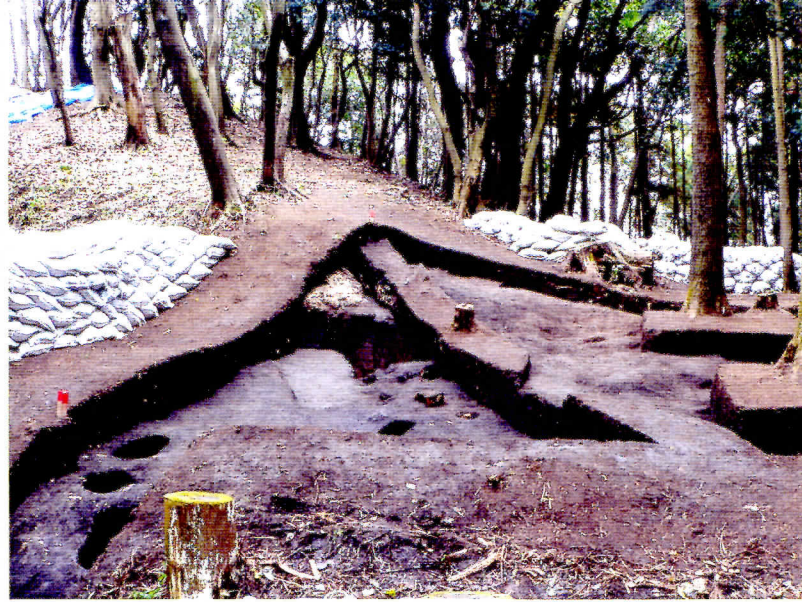
8 前方部西隅角
一部で盛土が確認されましたが、コーナー部分の墳丘は失われており、確認することはできませんでした。

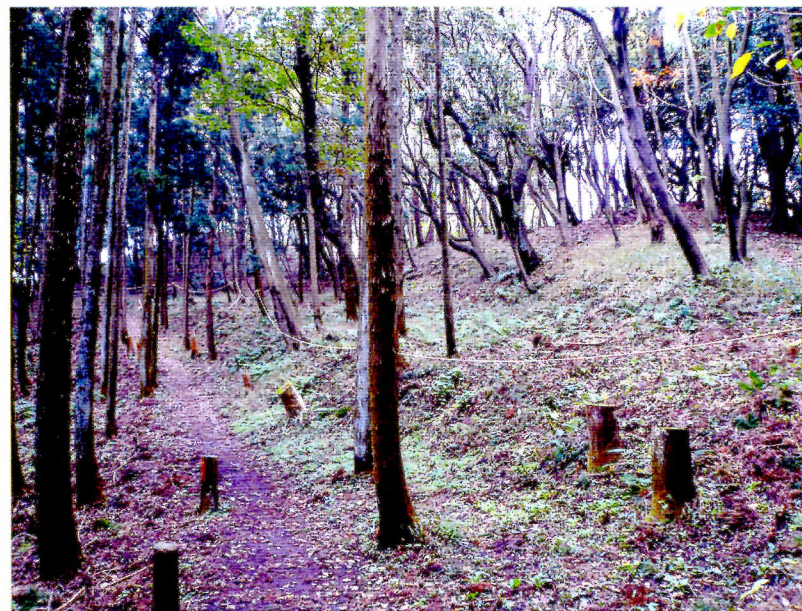
9 現在の第1号墳
手前が前方部、木々の間から見える奥の高まりが後円部です。

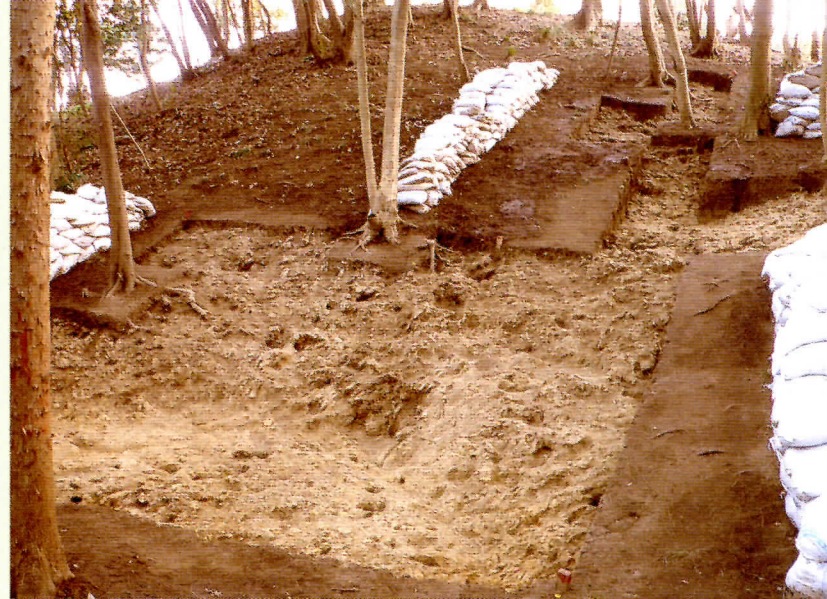
1 西側くびれ部墳丘
後円部墳丘の下半部は黄色い岩盤を削りだして形を作っています。正面の高まりが後円部の墳丘です。

古墳は平らなところにすべて土を盛り上げて造ったのではなく、丘陵を削り出して形を整えた後、その上に盛土をしていることが分かりました。盛土は後円部では中段テラスより上部で、前方部は古墳の裾まで施されていました。

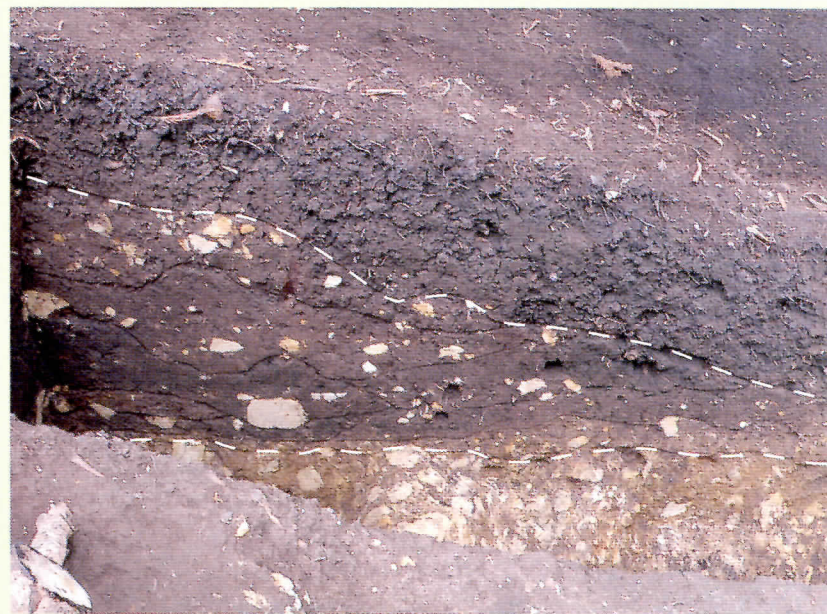
2 前方部前面の墳裾
前方部の前面は後円部とは異なり、墳裾から盛土を施していることが分かりました。破線で囲った範囲が盛土。

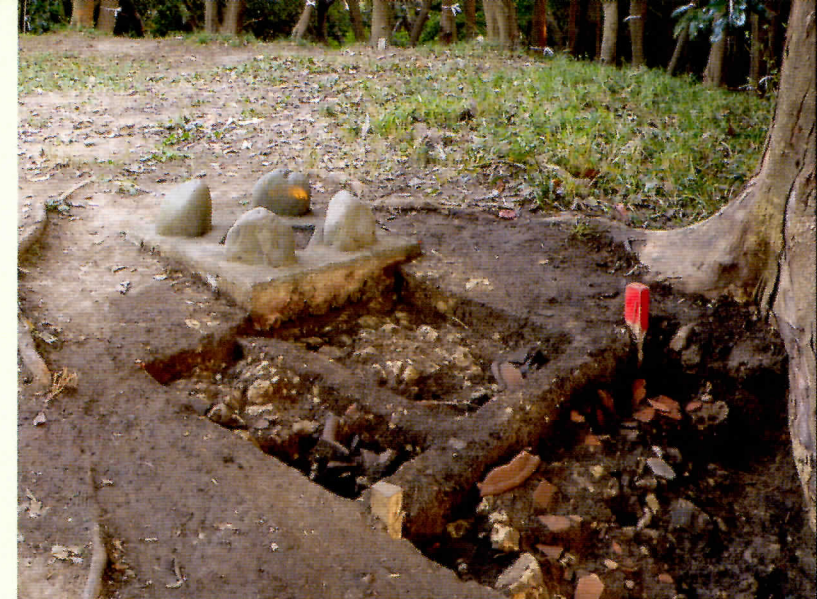
5 後円部墳頂部の埴輪列
墳頂部平坦面の縁辺に埴輪が2個体並んでいる状態で発見されました。

第1号墳の後円部墳頂部の縁辺には埴輪が列をなして立ち並んでいたことが分かりました。長柄桜山古墳群で埴輪が出土することは知られていましたが、発掘調査により築造時に置かれた場所が明らかになり、古墳完成時の姿の一端がみえてきました。

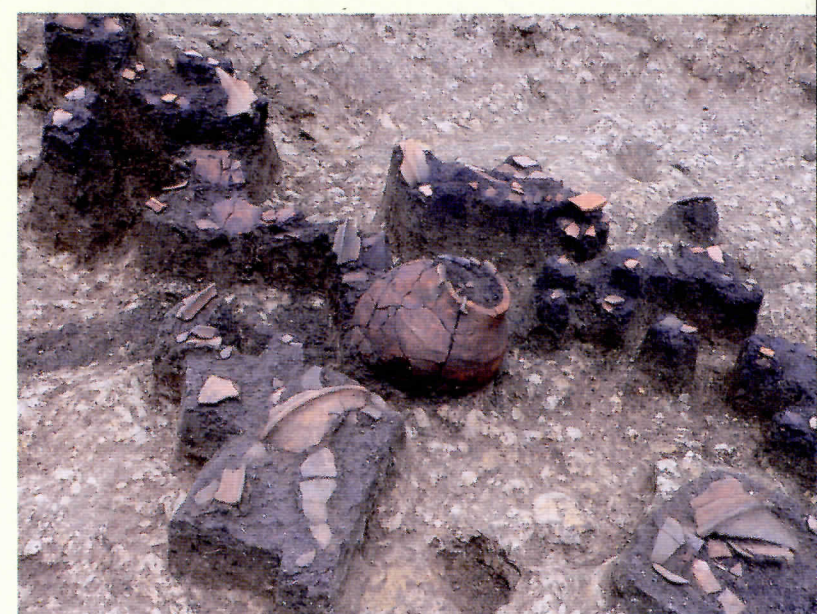
6 くびれ部墳裾で発見された埴輪
墳丘上から転落し、古墳の裾から発見されました。中央の壺形埴輪は逆さまの状態です。

出土した埴輪には円筒埴輪と壺形埴輪の二種類があります。円筒埴輪は文字どおりの形で、途中に突帯と呼ばれる突起が一定間隔に巡り、その間に△形や□形の透かし孔が開けられているものです。壺形埴輪は、形は壺そのものですが、最初から底に孔が開けられており、実用品ではなくあらかじめ古墳に樹立するためにつくられたものです。

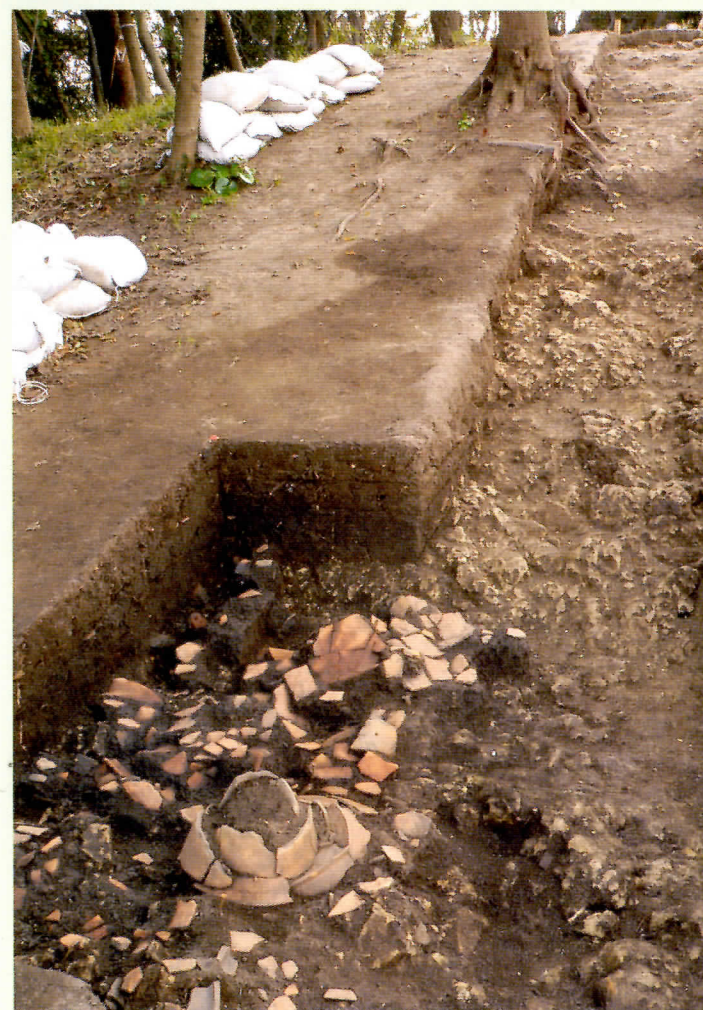
4 後円部中段テラスから出土した埴輪
墳頂部に樹立されていた埴輪が転落し、斜面途中のテラス上に留まって出土しています。

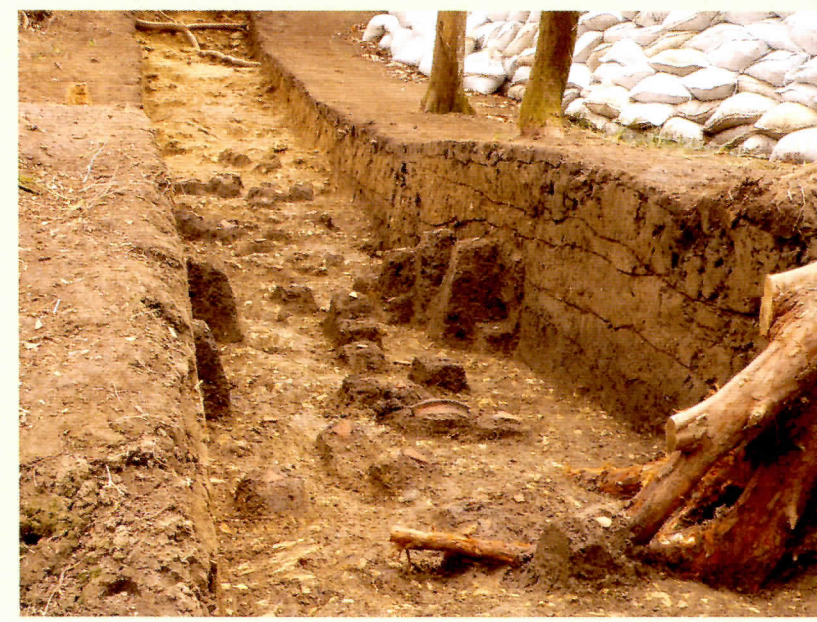
7 前方部側面の墳裾で発見された埴輪
写真奥に前方部墳丘があり、墳裾付近で埴輪が破片となって出土しています。

ただし前方部墳頂部では、今のところ埴輪列の存在は確認されていません。前方部の墳丘斜面や裾付近からも埴輪は発見されていますが、後円部に比べると圧倒的に少ないことから、一様に墳頂部縁辺に樹立されていたわけではなかったのかもしれませんが。
