3章. 平成13年度事業

3-1 平成13年度事業の概要

3-2 ボーリング調査

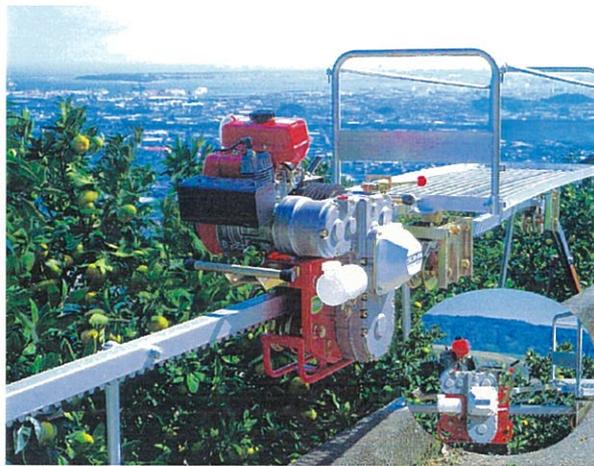
図3-2-4 モノレールの概要

ボーリングの資材搬入については、当該箇所の植生を破壊する恐れのある方法は避けることを原則とした。人肩での搬入は、人が80kg程度の資材を担いで安全に通行できる搬入路の確保が必要であることから、切通迂回ルート（付替え市道）沿いのボーリング地点No.1およびNo.2に適用した。一方、ボーリング地点No.3については、人肩搬入では搬入路確保の際に植生をいためる可能性が高いことから、モノレールを仮設して搬入した。モノレールは図3-2-1に示すルートに設置した。モノレールの概要を図3-2-4に示す。

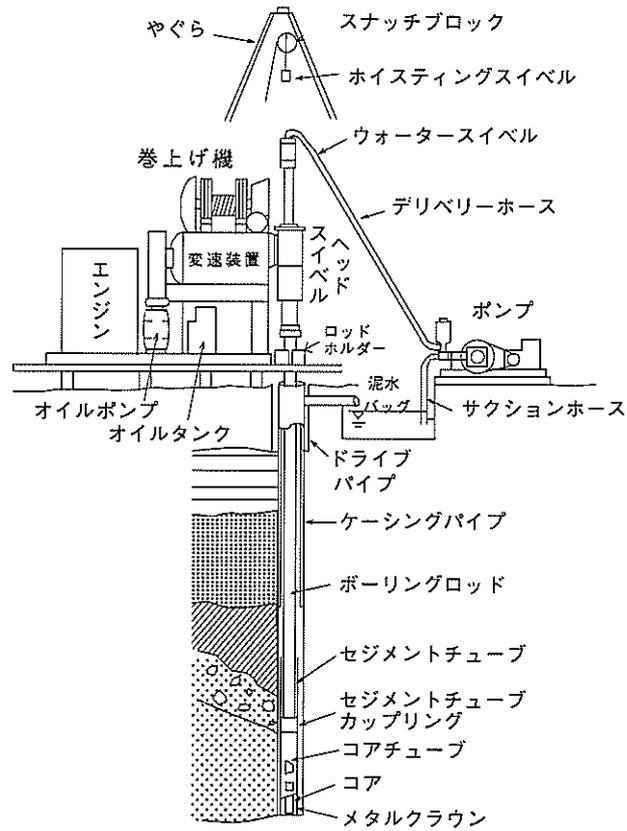
図 3-2-2 ボーリングマシン概要図

掘進中は、地質状況の変化、孔内状況の変化、掘削水について十分留意し、慎重に掘進を行った。ボーリングは、図3-2-2に示す小型の hidroリックフィード型ボーリングマシンを用いて掘削した。切通の崖の上部で掘進を行うことから、小型で重量の小さいボーリングマシンを用いた。図3-2-5にコアの採取に用いる削孔用具（コアパッキングチューブ）の構造を示す。

ボーリング調査地点および搬入ルート位置図を図3-2-1に示し、ボーリングマシン概要図を図3-2-2に示す。以下に、搬入・仮設からボーリングコア処理までの手順に沿って記述する。全ての作業は、史跡を損傷することが無いよう、十分に配慮して作業を行い、影響無く作業を終了した。

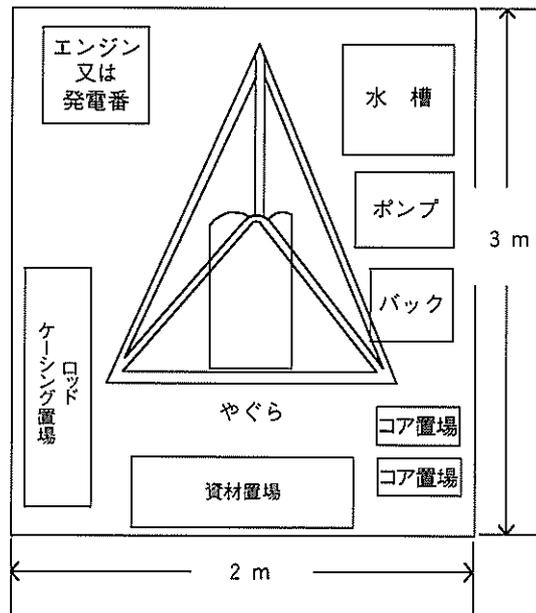
図 3-2-3 ボーリング足場仮設概要

- ・ボーリング資機材は2tユニック車に積載し、駐車・積替スペースまで運搬した。搬入からマシン仮設までの手順は、次のとおりである。
 - ①資材搬入
 - ②足場組立
 - ③マシン等の重量物はユニックまたはチェーンブロックで吊り上げ、足場上に降ろす。
 - ④マシンをボーリング地点直上に据え付けて仮設完了。
- ・ボーリングに用いる足場は、図3-2-3に示すように足場パイプおよび足場材を材料に組み立てた。次に、掘進時に使用する三又ヤグラを取り付けた。

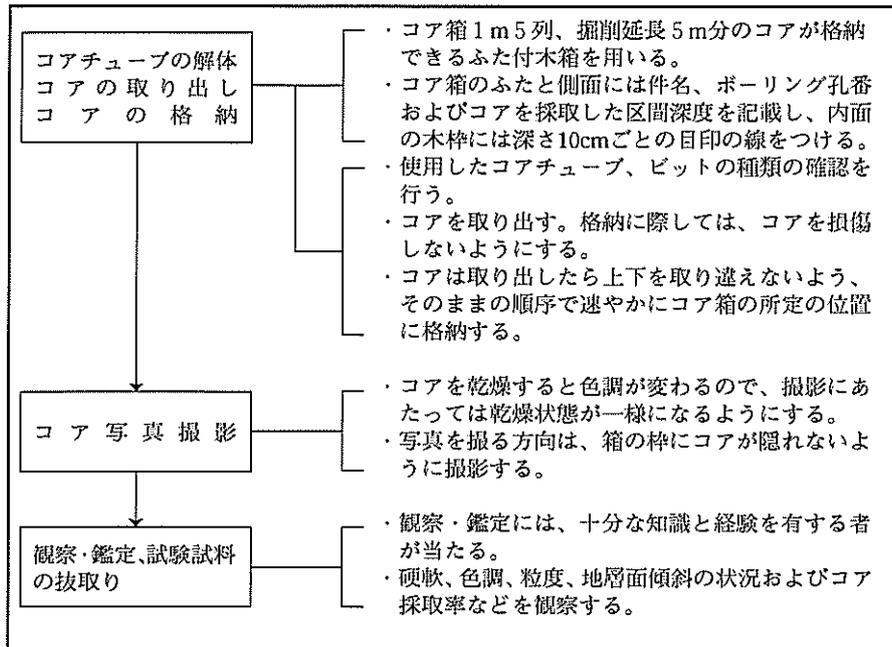
図 3 - 2 - 6 コアの整理・保存の手順

図 3-2-6 にボーリングコアの整理の手順について示す。

①コアの整理

採取したコアは、1m5列のコアを格納できる蓋付き木箱に格納した。格納の際にコア端部が硬質な場合にはコアカッターを用い、コアを損傷しないよう取り扱った。また、コアは乾燥すると色調等の性状が変わるので、含水状態が変化しないようにビニールで包装して格納に注意した。

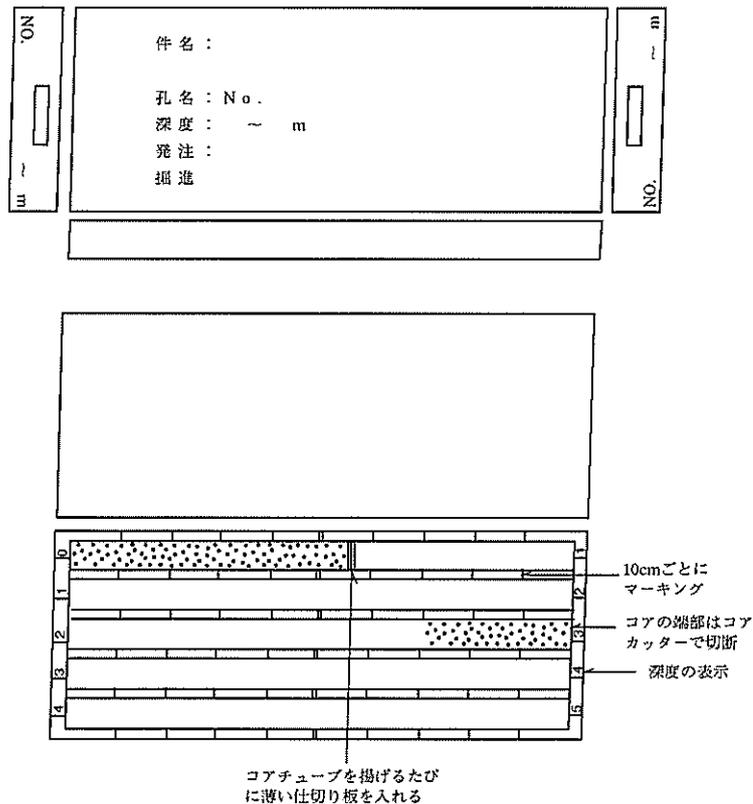
図 3 - 2 - 7 ボーリングコア箱の処理方法

コア箱の蓋と側面には図 3-2-7 に示すように、ボーリング孔番およびコアを採取した区間深度を記載し、内面の木枠には深さ10cmごとに目印の線を付けた。

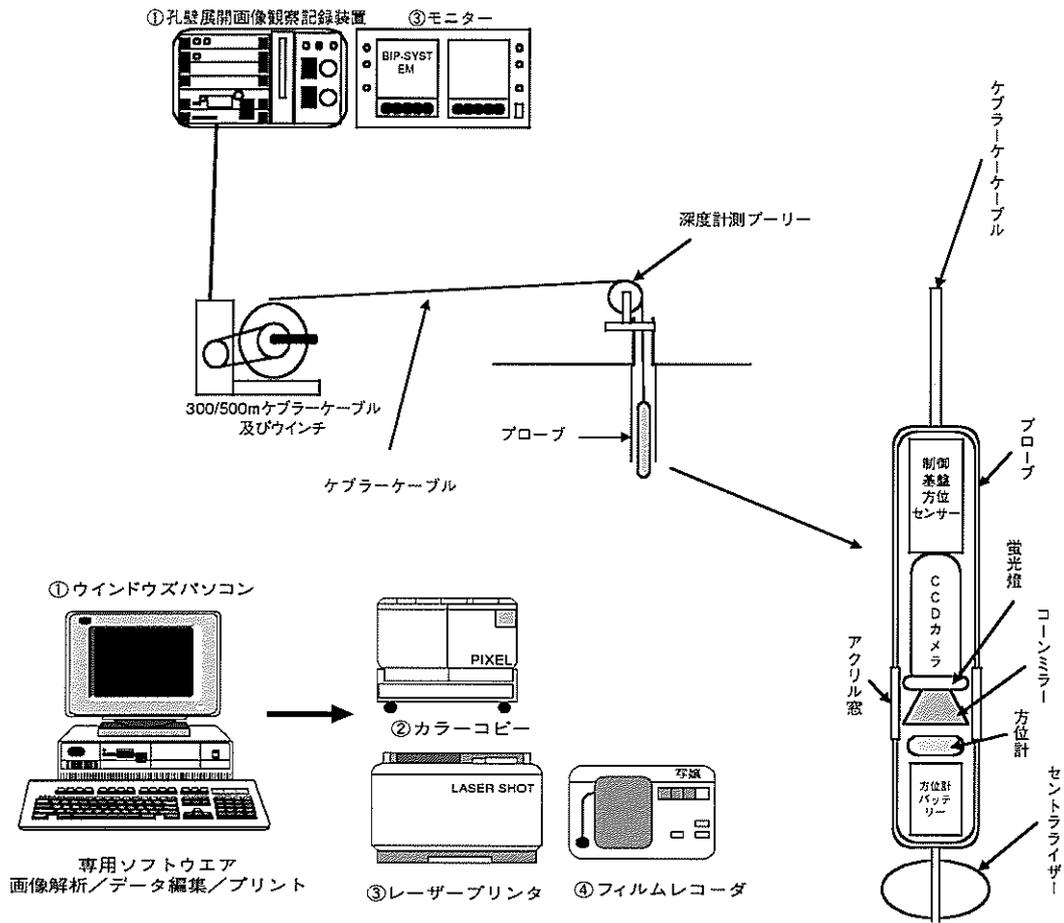
図3-2-8 ボアホールカメラ概要図

ボアホールカメラは、デジタルビデオカメラで孔壁の写真を記録する装置である。資材の概要を図3-2-8に示す。

プローブ	φ 50mm×2.20m 計測ボーリング孔径に合わせて アクリル窓を交換することで大 口径にも対応可能 重量 10 kg
ケーブル	5 芯ケーブル
ウインチ	330m ケブラー 昇降速度 0~11m/s リモートコントロール対応
孔壁画像作成 記録装置	230/640MBMO ディスク フルカラー表示 計測速度 0~54m/h

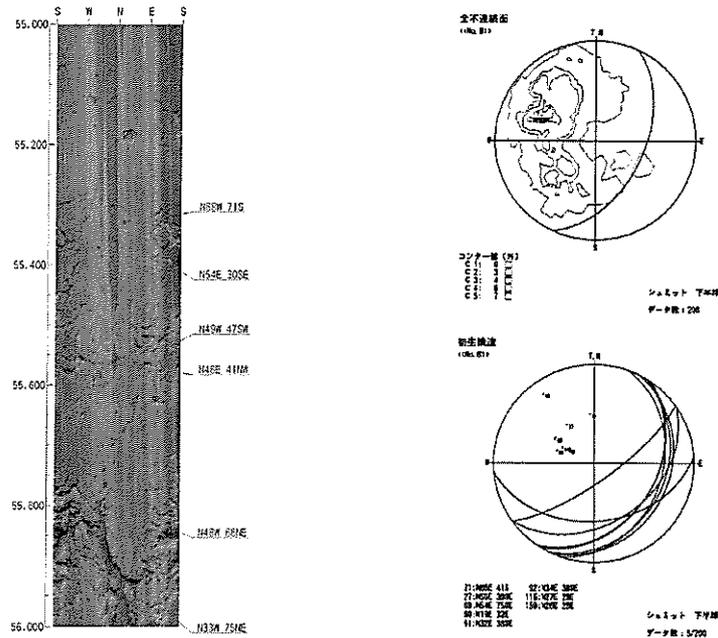
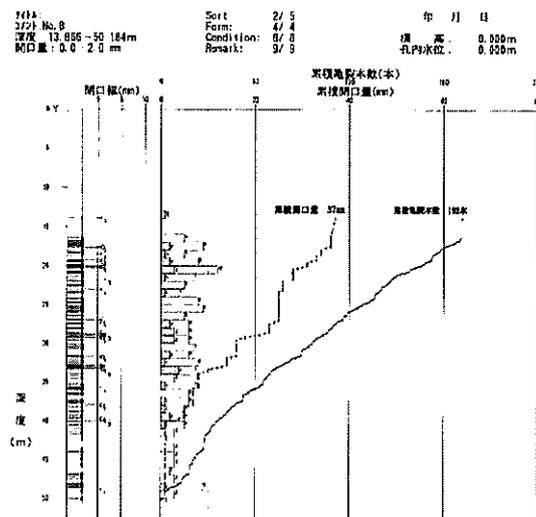
図3-2-9 ボアホールカメラ観察結果のまとめ方

ボアホールカメラで観察した孔壁の画像から、層理面の角度・方向・密度、割れ目の角度・方向・密度、および割れ目が開口しているかどうかの判断を行った。

観察結果は図3-2-9のようにまとめて示す。

a 孔壁のデジタル画像

b. 割目の方向のシュミットネット投影

c. 深度と割目密度の関係図

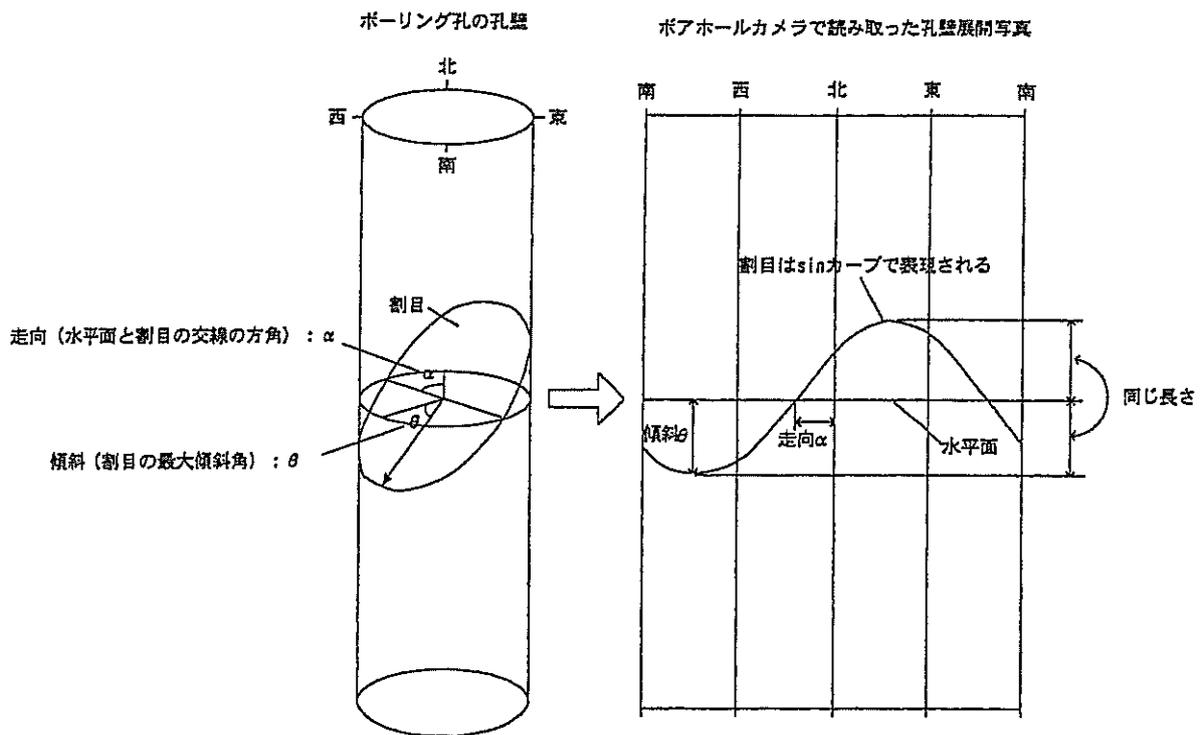
図3-2-10 走向・傾斜の説明図

走向・傾斜は、地層や割れ目などの向き（走向）と傾き（傾斜）を表す。図3-2-10に走向・傾斜の説明図を示す。

走向は、水平面と地層や割れ目が交わる交線が、真北から何度の方向にあるかを示し、北から離れた角度を α とすると、 $N\alpha W$ または $N\alpha E$ のように表す（Wは西への角度、Eは東への角度）。

傾斜は、地層または割れ目の最大傾斜角度で、傾斜の方向が南側か北側か（走向が南北の場合には、東か西）わかるような添え字を付けて表す。下図のように、割れ目の傾斜角度が θ で傾斜の方向が南側のときには、 θS と表現する。下図の割れ目の走向・傾斜は、 $N\alpha W$ 、 θS である。

ボアホールカメラは、ボーリング孔壁をデジタル画像で記録するカメラである。撮影された記録は、コンピュータで下図右側のような展開図として出力される。この展開図には、割れ目や地層も写るが、その形状はサインカーブとなる。このカーブの高さから割れ目や地層の傾斜角度が求まり、ピークの位置から90度離れた位置（水平線と交わる位置）が走向の角度を示す。

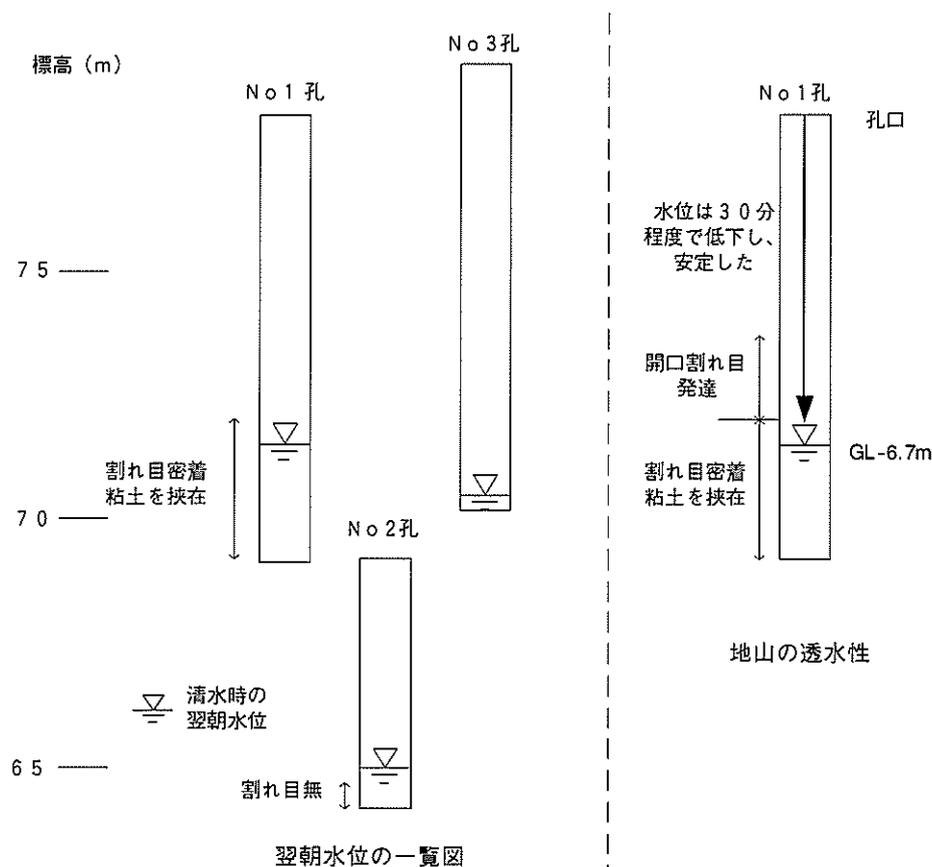
図3-2-11 地下水状況一覧

ボーリングを掘削した翌朝の孔内水位（清水時）を図3-2-11（左）に示す。No.1、No.2孔では、翌朝水位以下には割れ目が無いが、割れ目に粘土を挟在しており、翌朝水位以下の孔内水は孔底の溜り水であると考えられる。No.3孔では、翌朝水位は孔底付近であった。このことから、調査地の地下水面は、今回掘削したボーリング孔の孔底以下であると判断される。

地山の透水性については、No.1孔において孔口からの孔内水の低下速度を測定した。測定結果を図3-2-11（右）に示す。孔内水は、孔口からGL-6.7mまで30分程度で低下した。

- ・ ボーリング掘進中においては、泥水を用いて掘削を行った。泥水では、孔内水の逸水は生じなかった。
- ・ ボアホールカメラを撮影のため、泥水を清水に置き換えて、孔内の洗浄を行った。
- ・ 清水では孔内水は、孔底の溜り水を除いて孔底付近まで低下した。
- ・ このことから、切通付近の地下水面はボーリング孔の孔底以下、すなわち切通の路盤以下である。
- ・ 地山の透水性については、清水における孔内水の低下速度を測定した。孔内水は、孔口からGL-6.7mまで30分程度で低下した。

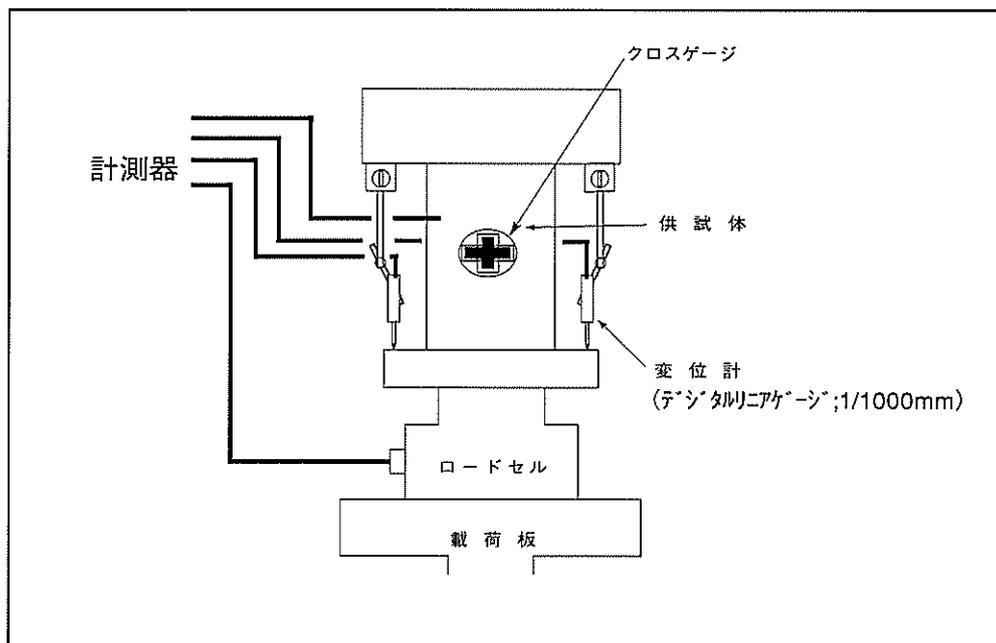
図3-3-1 一軸圧縮試験の計測概念図 (50tonfタイプ)

強度試験は一軸圧縮試験を実施した。一軸圧縮試験の装置の概要図を図3-3-1に示す。

一軸圧縮試験機は、最大軸荷重が5tonfまたは50tonfのものを使用した。また、応力～ひずみ関係 ($\sigma \sim \epsilon$ 曲線) は、データロガーで自動収録したデータをパソコンで演算し、X-Yプロッターに作図した。

$\sigma \sim \epsilon$ 曲線から、次のようにして各物性値を求めた。

- ・一軸圧縮強度 q_u : $\sigma \sim \epsilon$ 曲線上の最大応力値
- ・破壊ひずみ ϵ_f : q_u に対応するひずみ
- ・静弾性係数 E_{50} : $\sigma \sim \epsilon$ 曲線において $\sigma = q_u / 2$ 時の接線勾配で定義する。

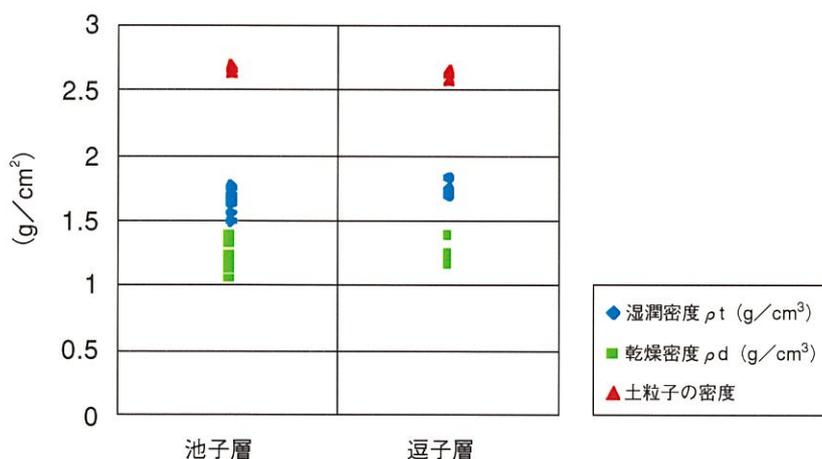
図3-3-2 (1) 物理試験結果 (密度)

物理試験は、「池子層砂岩（強風化部）（12試料）」、「逗子層泥岩（新鮮部）（12試料）」において実施した。試験結果を表3-3-4、図3-3-2に示す。

池子層	逗子層
湿潤密度 g/cm^3	1.507~1.778	1.706~1.853
乾燥密度 g/cm^3	1.010~1.397	1.179~1.399
土粒子の密度	2.636~2.701	2.576~2.650
含水比 %	22.3~49.2	31.9~48.0
飽和度 %	64.5~90.3	94.6~100.6

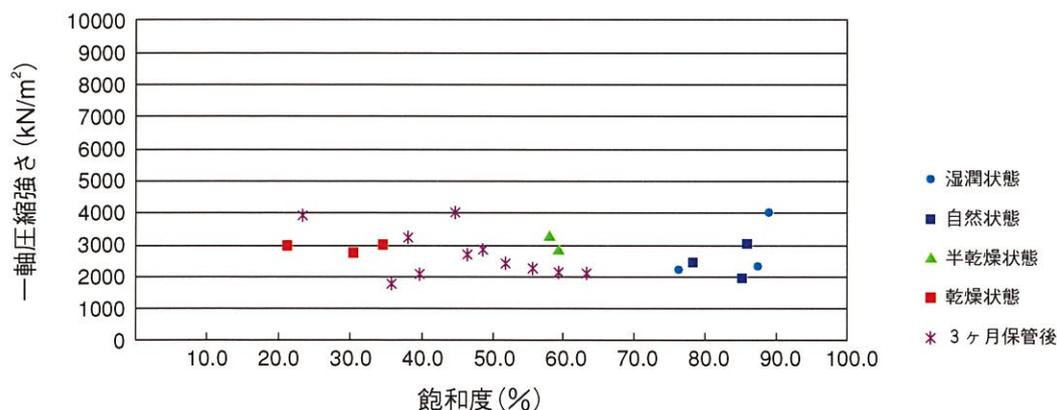
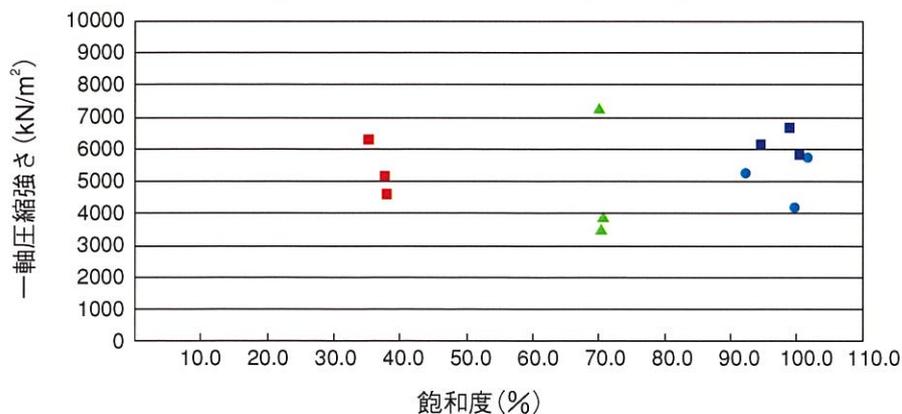
図3-3-3 飽和度と一軸圧縮強さの関係図

試験結果を表3-3-5に示す。また、飽和度と一軸圧縮強さの相対図を図3-3-3に、一軸圧縮試験結果写真を図3-3-4に示す。

地質	一軸圧縮強さ kN/m ²	飽和度による強度の変化
池子層砂岩 (強風化部)	1780 ~ 4020 (平均2766kN/m ²)	ほぼ同程度の値の範囲内であり、有意な変化は認められなかった。
逗子層泥岩 (新鮮部)	3510 ~ 7280 (平均5424kN/m ²)	ほぼ同程度の値の範囲内であり、有意な変化は認められなかった。 自然状態で若干大きく、乾燥、湿潤状態で若干小さくなる傾向が認められた。

飽和度と一軸圧縮強さの関係(池子層砂岩)

飽和度と一軸圧縮強さの関係(逗子層泥岩)

- ・岩盤強度は、自然・湿潤・乾燥と含水状態を変化させて試験を実施した。その結果、池子層砂岩の強風化部の一軸圧縮強さは2000～4000kN/m²、逗子層泥岩の新鮮部の一軸圧縮強さは4200～6500kN/m²の範囲であった。この値は、岩盤の不均一性によるばらつきの範囲内であり、飽和度の変化による有意な差は見られなかった。強度そのものの評価（岩盤分類）は「軟岩」に分類される。
- ・スレーキング試験の結果、池子層砂岩は供試体の表面が砂状に崩れるような変化を示したのに対し、逗子層泥岩は供試体に割れ目が生じて数個の小岩片チップに分離するような変化が確認された。このことから、逗子層泥岩の劣化には乾湿繰り返しの影響が大きいことが判明した。
