## 5 章. 平成15年度事業

### 5－1 平成15年度事業の概要

#### 5－1－1 目的と経緯

切通部の崩落対策及び保存対策のために、最適な工法、材料の選定及び、施工性、対策の効果を確認することを目的として試験施工を実施した。

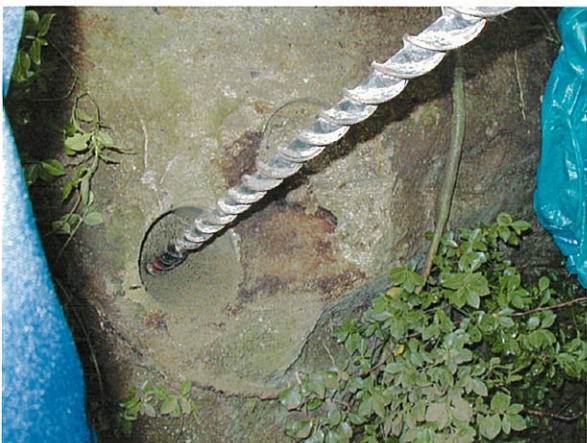
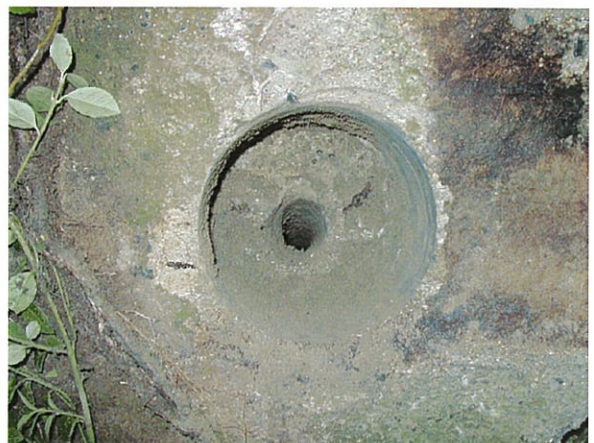
写真 5－3－3 鉄筋挿入のための事前削孔（孔径45mm）

削孔はレッグハンマードリルにより行った。表層50cm程度は風化が著しく削孔抵抗は小さかったが、50cm以深は抵抗は強くなる。このことから、50cm以深は比較的風化の進行は遅く、岩盤状況は良好と推察される。

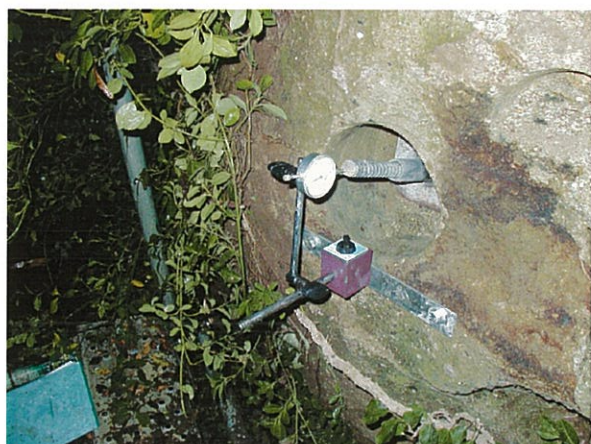
写真 5－3－6 引き抜き試験状況

左写真：引き抜き試験状況

右写真：クリープ試験

引き抜き試験における載荷荷重に対して、周辺岩盤にクラックの発生やクリープ変形等も特に認められなかった。

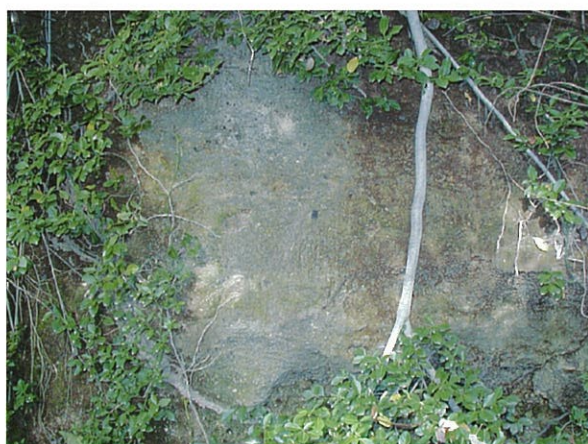
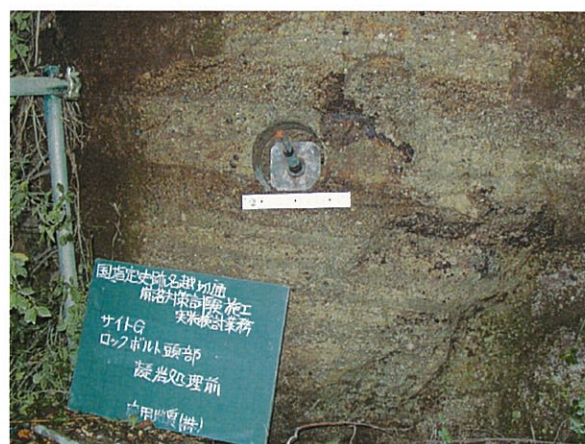
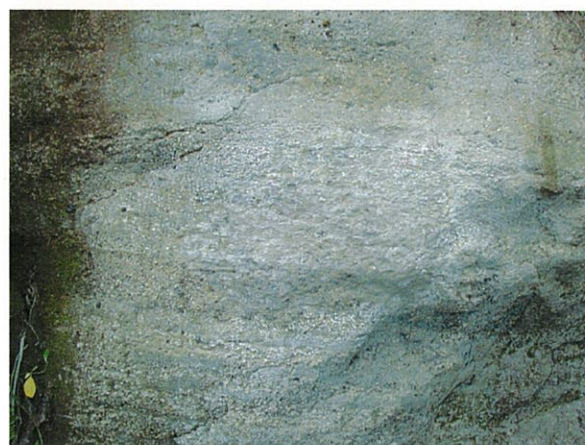
写真 5－3－8 ロックボルト頭部の擬岩処理過程

下記の写真に示すとおり、エポキシ樹脂系処理剤による擬岩処理は周辺と調和でき、成形は可能と判断できる。施工に関しても地山岩盤との密着性も良好で、特に問題はない。本施工で予定されているサイトFのロックボルトの頭部処理に有効と判断できる。

① 施工前  
ロックボルト施工前の状況

② ロックボルト施工後  
ロックボルト打設後の状況（径20cm）

③ 擬岩処理後（着色前）  
擬岩によるコア抜き跡の充填及び成形後

④ 擬岩処理完了（着色処理後）  
成形後に着色処理により周辺と調和させる

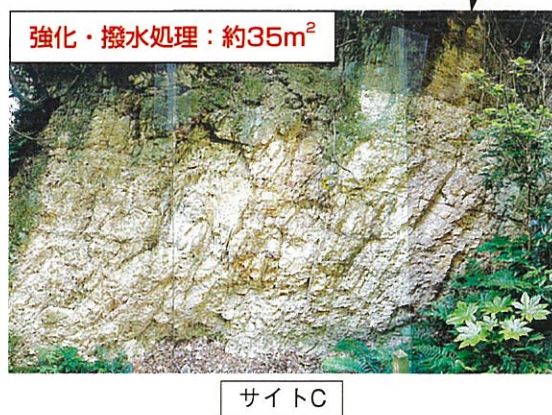
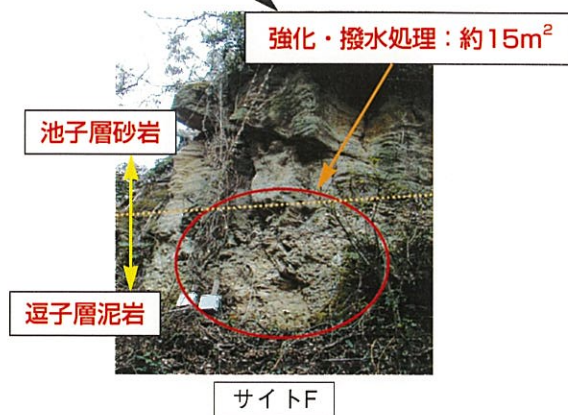
サイトCの岩盤状況：逗子層泥岩が主体であり、微細な亀裂が卓越する。1回の剥離は10cmから20cmの厚さで発生している。

サイトF下部の岩盤状況：切通区間の崩壊のメカニズムを代表する箇所である。下位にある逗子層泥岩の剥離崩壊の進行により、上位の池子層砂岩がオーバーハングしている。

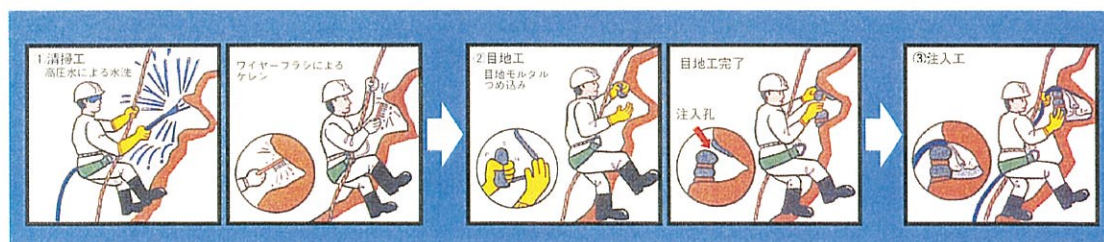
図5-5-2 亀裂充填工の施工手順の概要

所定の配合で混練した目地モルタル（DKボンドモルタル）を、手作業で亀裂の側面にこすりつけながら亀裂を閉塞していく。完成表面は岩表面から少なくとも5cm、大きな亀裂では10cm奥に留めた。

目地モルタルに設置した注入孔から、所定の配合で混練した注入モルタルを注入する。この作業は一般には機械施工であるが、この現場では岩塊に圧力が加わると剥落を起こす危険があり、また数量規模からみて慎重を期すため、手作業で行った。

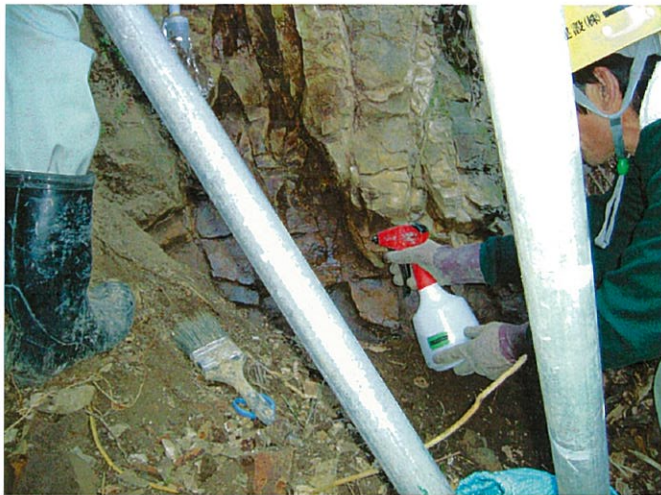
写真 5-5-3 清掃状況（水洗い）

通常、大規模な工事であればジェットポンプ等を利用するが、割れ目が非常に脆いため手作業により清掃。

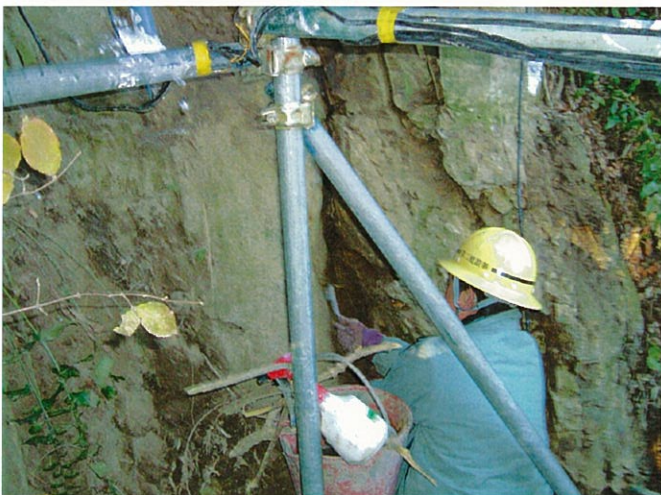
写真 5-5-4 清掃状況（ワイヤーブラシ）

岩盤に付着している苔類をワイヤーブラシで落とす。

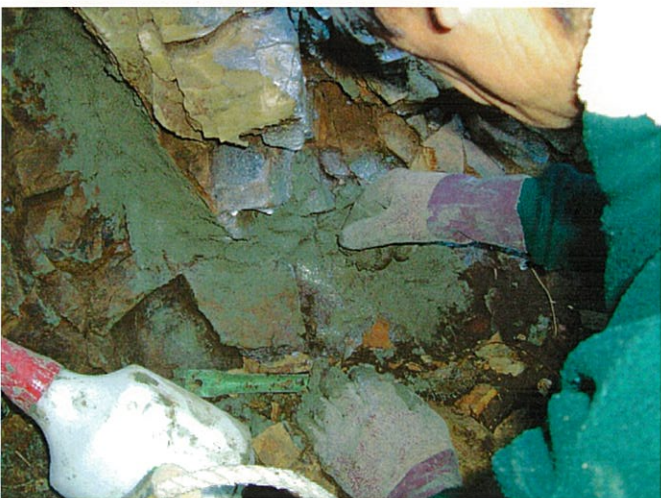
写真 5-5-5 目地工の施工状況

DKボンドモルタル及び周辺の岩片とで割れ目を閉じていく。
