第4章 整備実施計画（1）

－各エリアの全体実施計画－

1. 歴史空間ゾーン「A：切通」

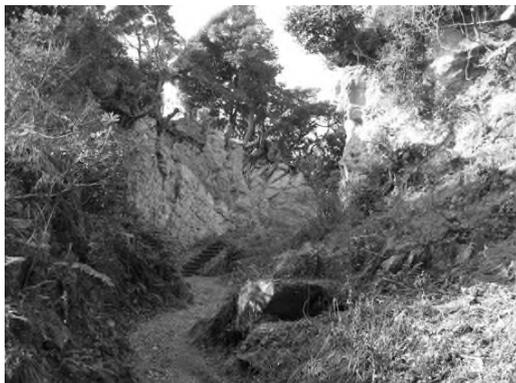
写真4-1 第1切通

第1切通では、かねてより崖面崩落の危険性が指摘されていたため、平成13年度より崩落対策のための調査、解析、検討、設計が進められ、平成15～16年度にグラウト工、亀裂充填工、ロックボルト工、柵式補強工、強化撥水処理工、樹木伐採工を実施し、保存工事が終了した（工事の詳細については、逗子市教育委員会2007「国指定史跡名越切通崩落対策工事報告書」参照）。工事の終了に伴い、平成17年4月より自由通行が可能となっている。

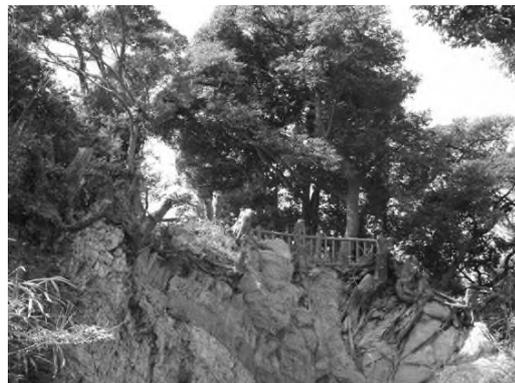
写真4-2 第1切通南側崖面上のビューポイント

なお、工事の際に北側崖面の地上8mの位置にやぐらが確認されており、当該箇所については本来現道よりも高い位置に中世の道面があったものが大規模に掘り下げられたと考えられる（現在確認されている道面は近世後期のもの）。平成18年度に南側崖面上に設置されたビューポイントからは、このやぐらを間近で見ることや切通を上から見おろすことができる。

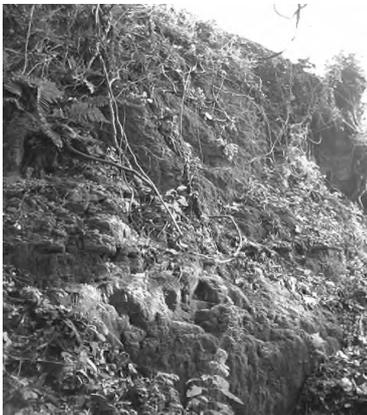
写真4-5 第2切通：東側崖面

第2切通は崖面の高さがそれほど高くないため、通行者への危険性はそれほど高くないものの、崖面の風化が進行しており保存対策が必要である。第2切通の北側には、まんだら堂やぐら群エリアへ通じる階段との分岐点がある。さらにその北側へ進むと、東側にはまんだら堂やぐら群エリアが一段高い平場を構成し、西側の斜面下の火葬場を見下ろす尾根道となり、第3切通へ続く。

- 第2切通は、劣化及び風化の進行を防止又は抑制するために必要な強化撥水工、亀裂充填工等の保存処理工事を実施する。保存処理の詳細については、「第5章 整備実施計画（2）－保存処理工事の詳細実施計画－」に示す。（⇒体系分類 2-1-1）
- 遺構保存の観点から、切通に悪影響を与えている樹木は伐採する。伐採した樹木は、枯死した後根の除去工事を実施する。（⇒体系分類 2-1-2）

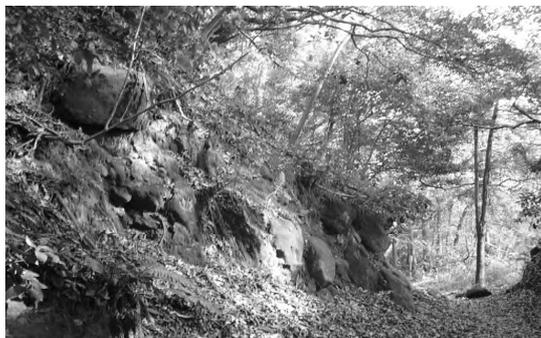
写真4-9 第3切通：北側崖面

第3切通とその北側に続く切通道からなるエリア。第3切通も第2切通と同様に、通行者への危険性はそれほどないものの、崖面の風化が進行しており保存対策が必要である。第3切通の西側には、東平場や大切岸方面へ通じる通行路との分岐点があり、さらにその先に西平場が位置する。さらにその北側へ進むと切通は下り道となり、鎌倉市大町に出る。

- 第3切通では、劣化及び風化の進行を防止又は抑制するために必要な強化撥水処理工、亀裂充填工等の保存処理を実施する。保存処理の詳細については、「第5章 整備実施計画（2）－保存処理工事の詳細実施計画－」に示す。（⇒体系分類 2-1-1）
- 遺構保存の観点から、切通に悪影響を与えている樹木は伐採する。伐採した樹木は、枯死した後に根の除去工事を実施する。（⇒体系分類 2-1-2）

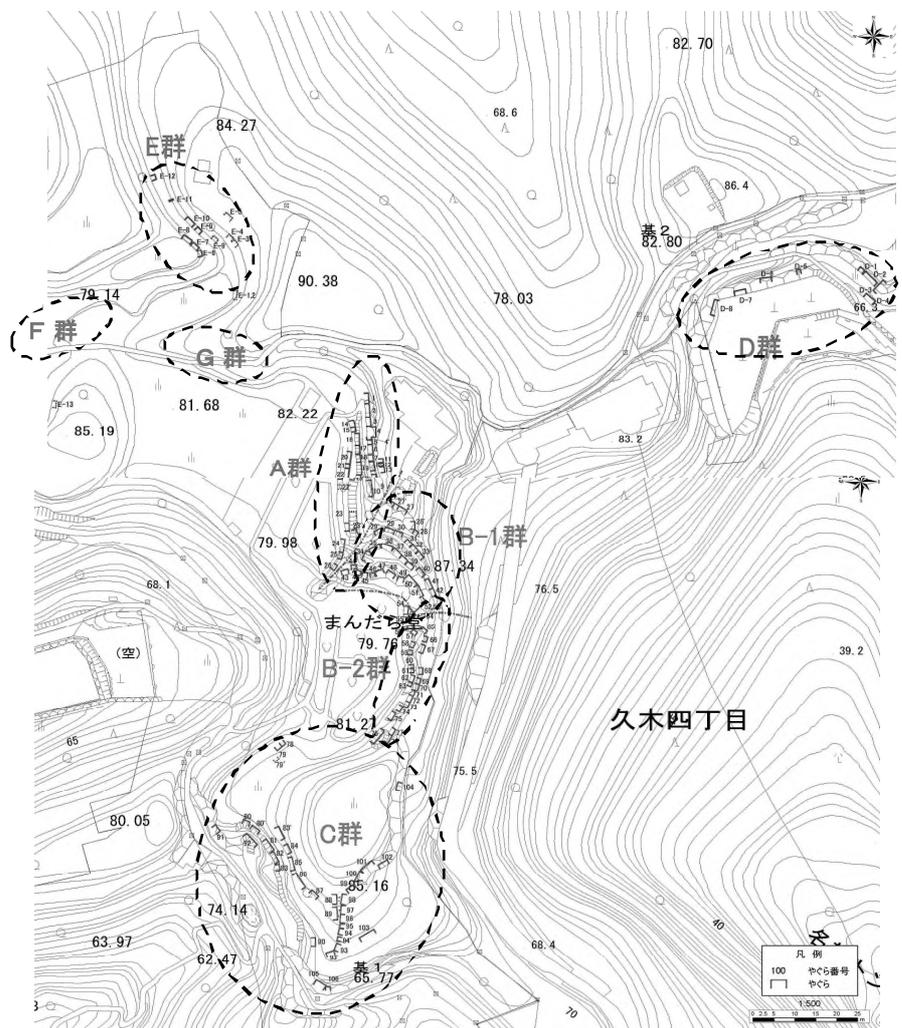
図4-5 やぐらの分布位置図

やぐらは、岩盤の崖面を四角く掘削して造られた遺構で、中に五輪塔等の石塔を安置して供養する、鎌倉独特の葬送関連遺構である。まんだら堂やぐら群エリアは、100基程度はやぐらが雛壇状に平場を取り囲むように分布しており、やぐらと前面平場の関係が一望できる稀有の地域である（図4-5参照）。一方で、これらの

A～C群、F群、G群やぐら（図4-5参照）が分布しており、やぐらが最も集中しているエリア（D群やぐらはE-1：緑地帯エリア、E群やぐらはB-2：東平場エリアに分布）。史跡内の公開活用を考える際、最も中心的なエリアの一つである。

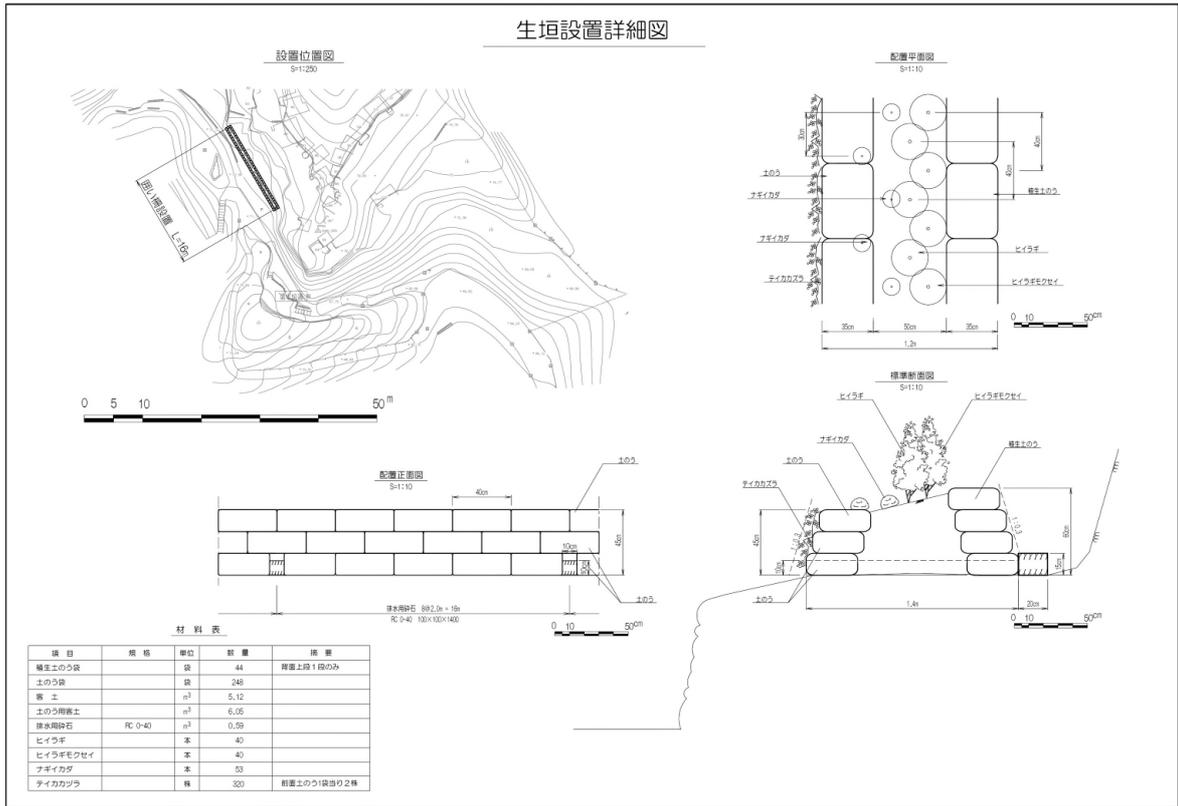
図4-6 生垣植栽の仕様案

C群やぐら下に関しては、現在最も侵入者が多い場所の一つであることから、悪質な侵入者を完全にシャットアウトする早急な対策が求められていた。そこで、今年度（平成18年度）侵入者が入りやすい第1切通側の16mの範囲について、侵入防止柵を設置した。具体的には、地下に埋蔵されている遺構に影響を与えないことを前提として、図4-6に示すような盛土と生垣による方法とした。なお、第2切通側の約10mの範囲についても、今年度の施工結果を踏まえ、同様の生垣植栽を設置する。

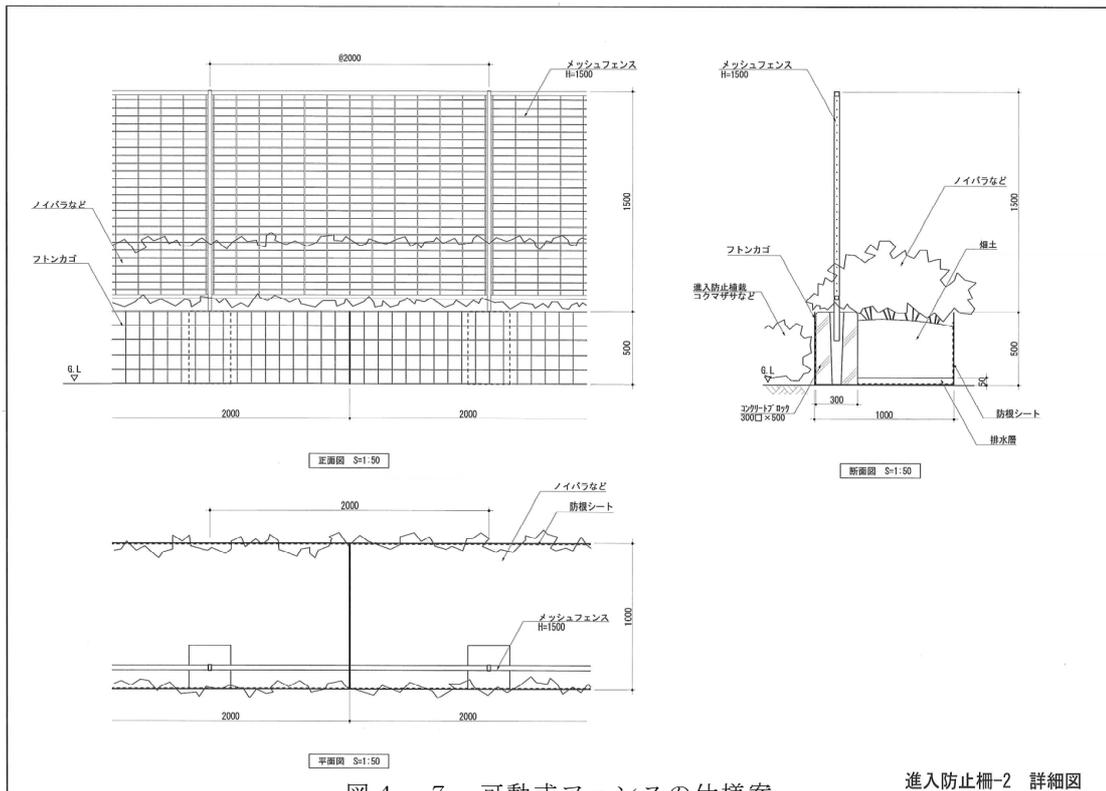
図4-7 可動式フェンスの仕様案

無縁仏供養塔のある平場は、C群下に次いで侵入者が多い場所であることから、悪質な侵入者を完全にシャットアウトする対策が必要である。そこで、平場を囲む約40mの範囲について、侵入防止柵を設置する。具体的には、地下に埋蔵されている遺構に影響を与えないこと、今後の発掘調査対象エリアの一つであることを考慮して、図4-7に示すようなメッシュフェンスとふとんかごを組み合わせた可動式の柵を用いる。なお、メッシュフェンスにはノイバラなどを這わせ、景観に配慮する。

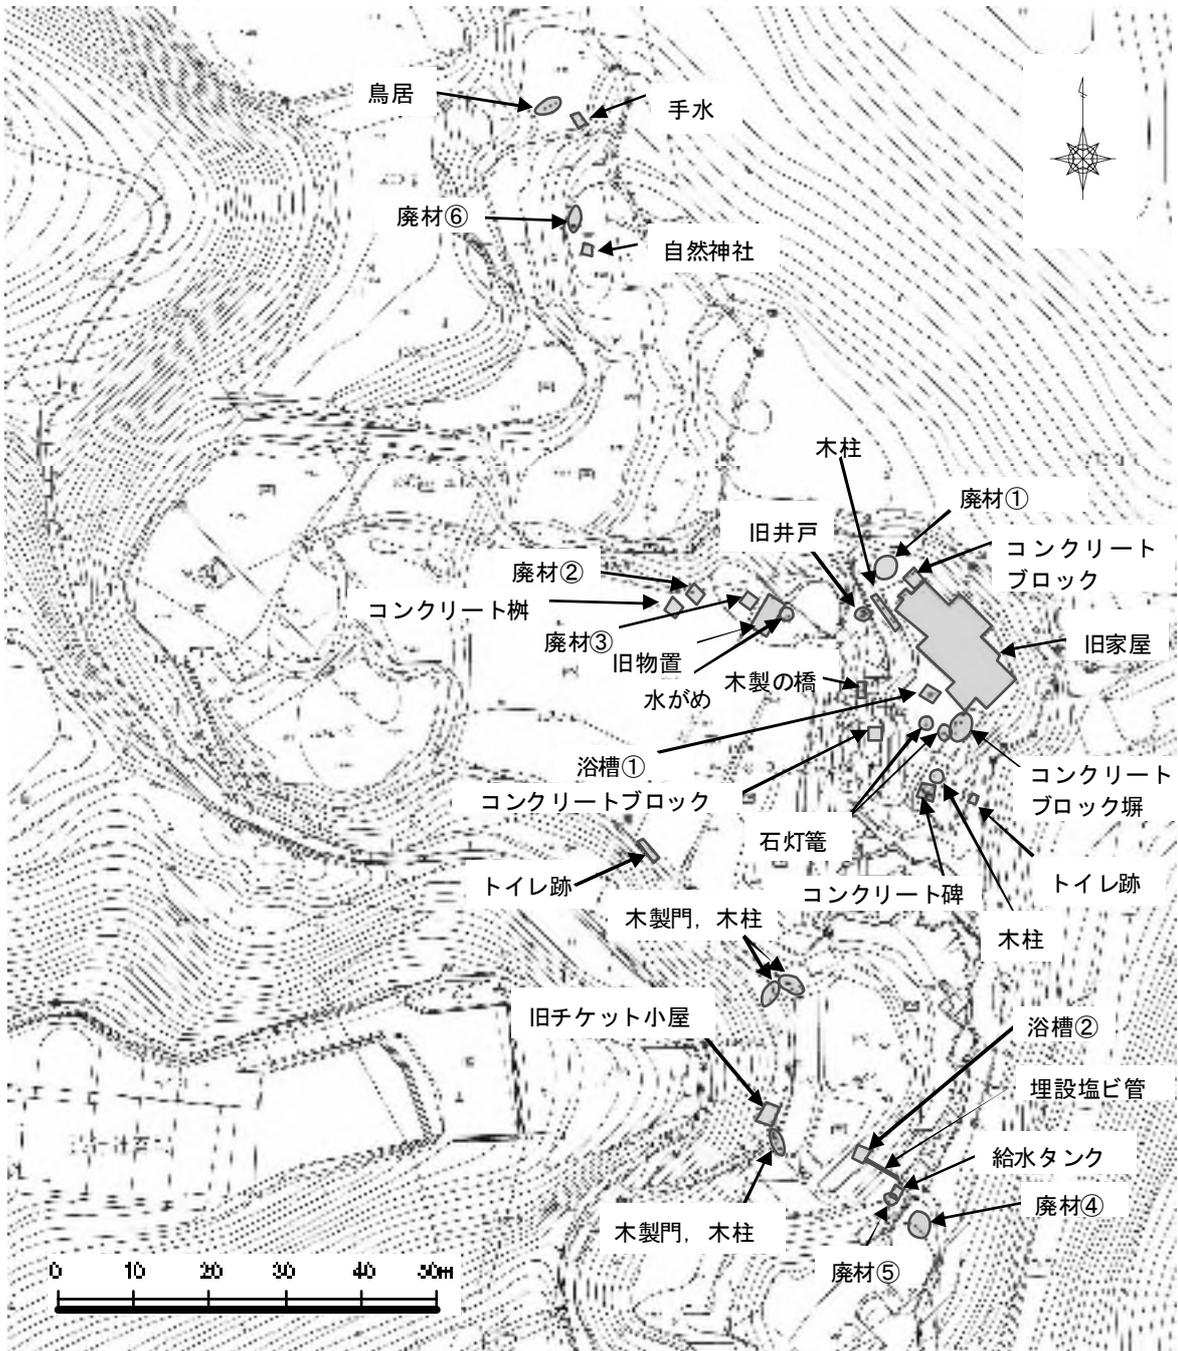
図4-8 撤去対象構築物分布図

- まんだら堂やぐら群エリアにおける造成（盛土・切土）は、地形復元の目的で実施するため、「4) 遺跡の表現整備」の項目に示す。（⇒体系分類 3-1-1）
- まんだら堂やぐら群エリア内には、以前の所有者によって造られた現代の建造物や工作物（木造家屋、物置、トイレ跡、貯水用の浴槽、木柱等）が放置された状態にある。これらは、史跡の景観としてふさわしくないため、平成 21 年度に実施するエリア内の整備にあわせて、解体撤去する。なお、B-2: 東平場エリアの北東部にも、自然神社に関する建造物が残っているため、

これらもまんだら堂やぐら群エリア内の解体撤去に合わせて撤去する。解体撤去の対象となる構築物の分布図を図4-8に示す。

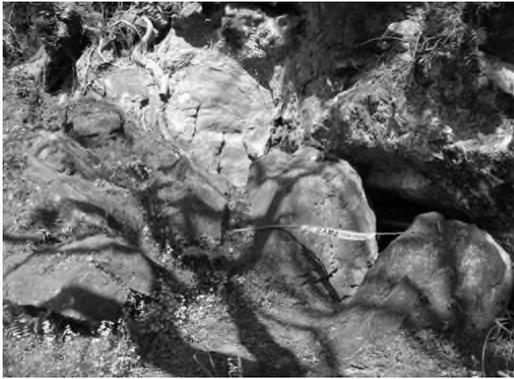
写真4-24 特殊形状やぐら前面の岩塊

○大規模なやぐらの内部に小規模のやぐらが放射状に2段分布する特殊形状のやぐら（通称 No.23 やぐら、以下「特殊形状やぐら」という。）の前面の盛土上には、やぐら群が分布するやせ尾根から落盤した大きな岩塊が複数点在し、特殊形状やぐらの入口部分を閉塞している。これらの落石については、人力で容易に動かせるものは除去し、大掛かりな破碎作業等を要するものは遺構に影響を与えかねないため、そのまま置いておくこととする。（⇒体系分類 4-1-1）

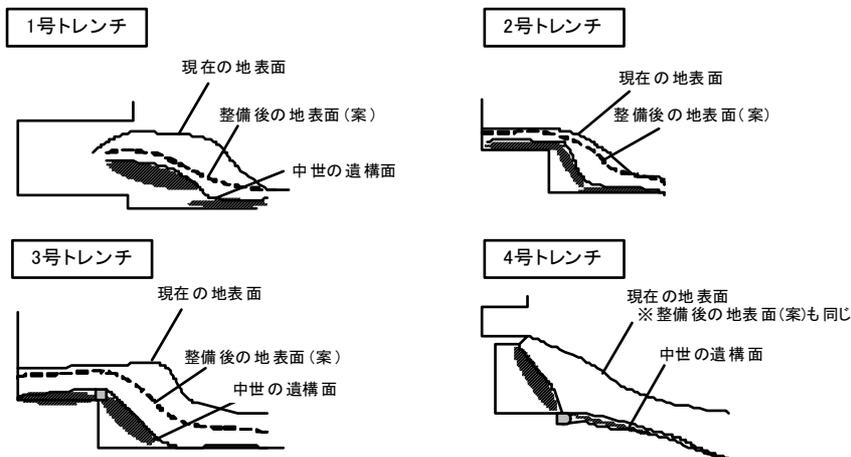
図4-10 平成18年度のトレンチ断面図における盛土除去の考え方

○A群・B群前面の盛土帯は、平成18年度の発掘調査で現代の造成であることが確認されたことから、発掘調査を実施し、その結果に基づき、遺構面の保護層を設けた上で中世の地形に近い形状に復元する。その際、発掘調査で最下段のやぐらが確認された場所については、やぐらが露出しないよう十分な保護層を設けるとともに、緩やかなスロープ状に前面平場の高さにしり合わせる。盛土帯から除去した土は、やぐら前面平場の遺構保護層として利用する。盛土除去の考え方を図4-10に示す。（⇒体系分類 4-1-1）

■ 盛土除去の手順

- ① 盛土帯下に埋蔵している遺構の確認のための発掘調査を実施する。
- ② 発掘調査により、盛土帯の下に埋蔵している中世の遺構面を確認する。
- ③ 調査が終わったら、遺構面を養生し埋め戻す。
- ④ 埋め戻す際は、中世の遺構面の形状に合わせることを基本とし、スロープ状に盛土する。

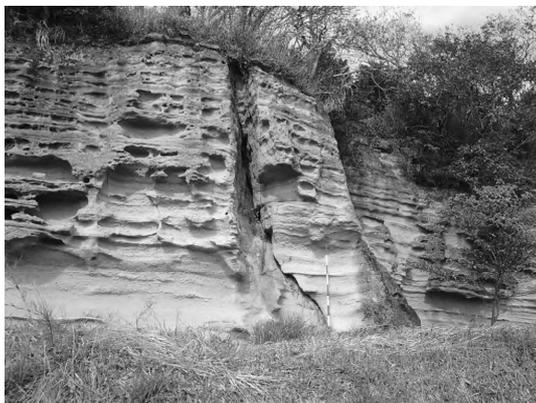
写真 4-3-4 確認された大規模な亀裂

大切岸は南向きの崖面であり、岩質も比較的健全な砂岩であることから、保存状態は比較的良好である。ただし、平成18年度に除草工事を行った結果、大切岸の西側の一部に大規模な亀裂が生じてい

ることが確認され、保存処理工事の必要性が指摘されている。一方、大切岸の東側は、樹木によって日照や強い降雨から守られてきたためか、保存状態はよい。

- 大切岸の前面平場は、市民の憩い空間として活用される計画であることから、公開するにあたっては、来訪者の安全性の確保のため、大切岸の亀裂充填工等の保存処理を行う。大切岸の保存処理の詳細については、「第5章 整備実施計画（2）－保存処理工事の詳細実施計画－」に示す。（⇒体系分類 2-1-1）
- 遺構保存の観点から、大切岸に悪影響を与えている樹木は伐採する。伐採した樹木は、枯死した後に根の除去工事を実施する。（⇒体系分類 2-1-2）

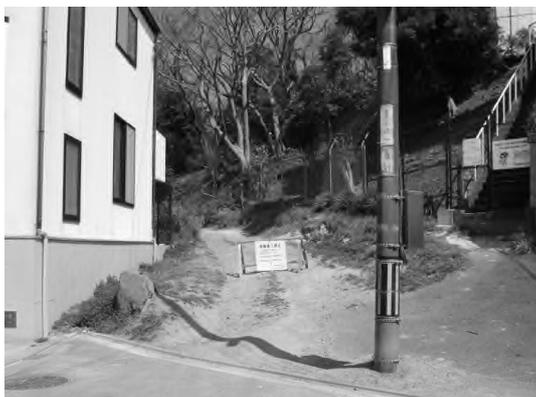
本来の名越切通のルートの一部で、現在は、当史跡のメインの出入口となっている。ただし、民家が隣接しているため、公開活用を考えた場合は、メインの出入口としての整備することは現実的ではない。

現在は可動式の車止めが置かれ、車両は、原則立ち入り禁止となっている。ただし、実際は第1切通手前の平場まで入ることが可能であり、維持管理や緊急時の出入口としての利用が考えられる。

写真4-42 亀が岡団地側からの入口（指定地外）
