## 2 章 国指定史跡名越切通の概要

今回の崩落対策対象地は、国史跡指定範囲の中の「切通」の逗子市側メイン部分である。この部分は、両側の崖面がそそり立っており、切通としての景観を最もよく残している場所である。

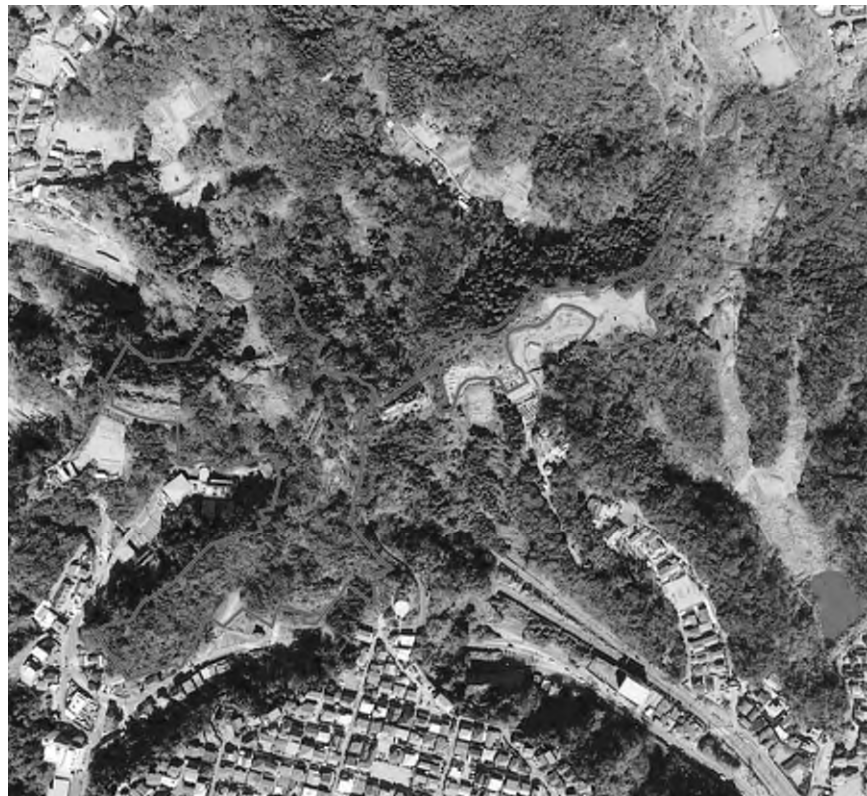
図 2 - 2 - 1 国指定史跡名越切通の指定範囲

当時の史跡指定範囲は、現小坪 7 丁目（旧地名；小坪字なごえ、こうとう、まんだらどう）の切通路の一部（約 200m）と「まんだら堂やぐら群」を中心とする 8,484 m<sup>2</sup>（昭和 41 年度指定時公簿）の区域であった。

その後、昭和 56 年 10 月 13 日文部省告示第 157 号、昭和 58 年 11 月 26 日文部省告示第 132 号をもって追加指定が行われ、新たに切通路の北側部分および大切岸を含む一帯の 34,090 m<sup>2</sup>（昭和 56 年度、昭和 58 年度追加指定時公簿）が史跡指定範囲となり、指定地の総面積は 42,574 m<sup>2</sup>（指定時公簿）となった。

史跡指定範囲を図 2-2-1 に示す。

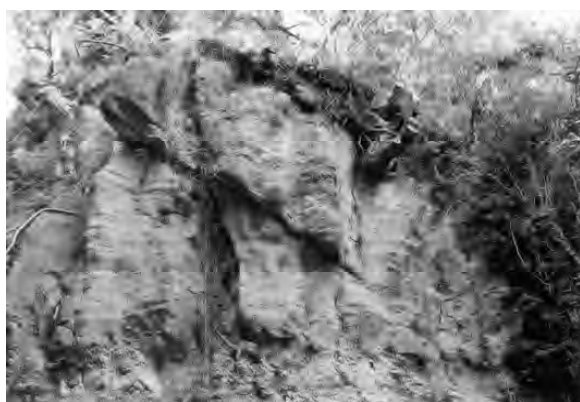
写真 2－3－1 池子層の代表写真

軽石を含む火山砕屑岩。

地層は硬く、広い間隔の開口した割れ目が入っている。表面は比較的滑らかである。横方向に入る筋は、池子層中の凝灰岩層の単層を示す。

指定地内の切通、まんだら堂やぐら群、大切岸といった遺構の大部分は、池子層を掘削して作られている。第一切通部分には逗子層とこれを被覆する池子層の両層が分布する。指定地に分布する池子層は、軽石を含む火山砕屑岩で鷹取山火山砕屑岩部層に相当する。逗子層は、逗子層主部に相当する泥岩優勢の泥岩砂岩互層に相当する。指定地に分布する地層の代表例を写真 2－3－1 および写真 2－3－2 に示す。

地層の違いは、風化作用に対する岩盤の劣化状況にも影響している。写真でもわかるように、上位の池子層は間隔の広い割れ目が発達しやすい。この割れ目で囲まれた部分が落石として崩落する。一方、逗子層は岩盤全体にスレーキングが発達し、岩盤の表層が厚さ 10cm 程度の板状に剥落する。池子層は比較的風化に強く、逗子層は風化に弱い。このことから池子層は切岸ややぐらを掘削するのに適した地層といえる。

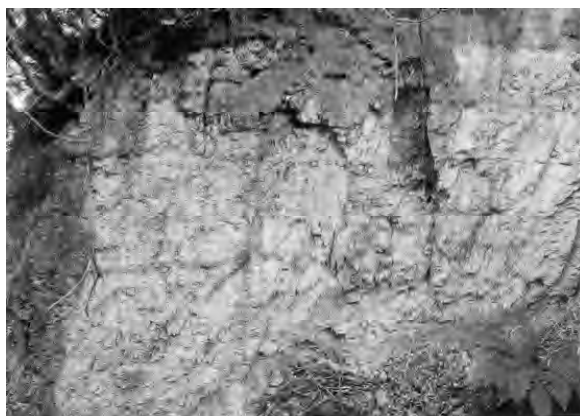
写真 2－3－2 逗子層の代表写真

泥岩～シルト岩。ところどころに砂岩層を挟在する。

露頭表面には風化によって生じたスレーキングと呼ばれる細かい割れ目が発達している。地層はスレーキングの発達した部分では柔らかい。
