まんだら堂やぐら群現況調査票

NO.	11	A群 4 列左から	1 番目	区分ランク	2
-----	----	-----------	------	-------	---

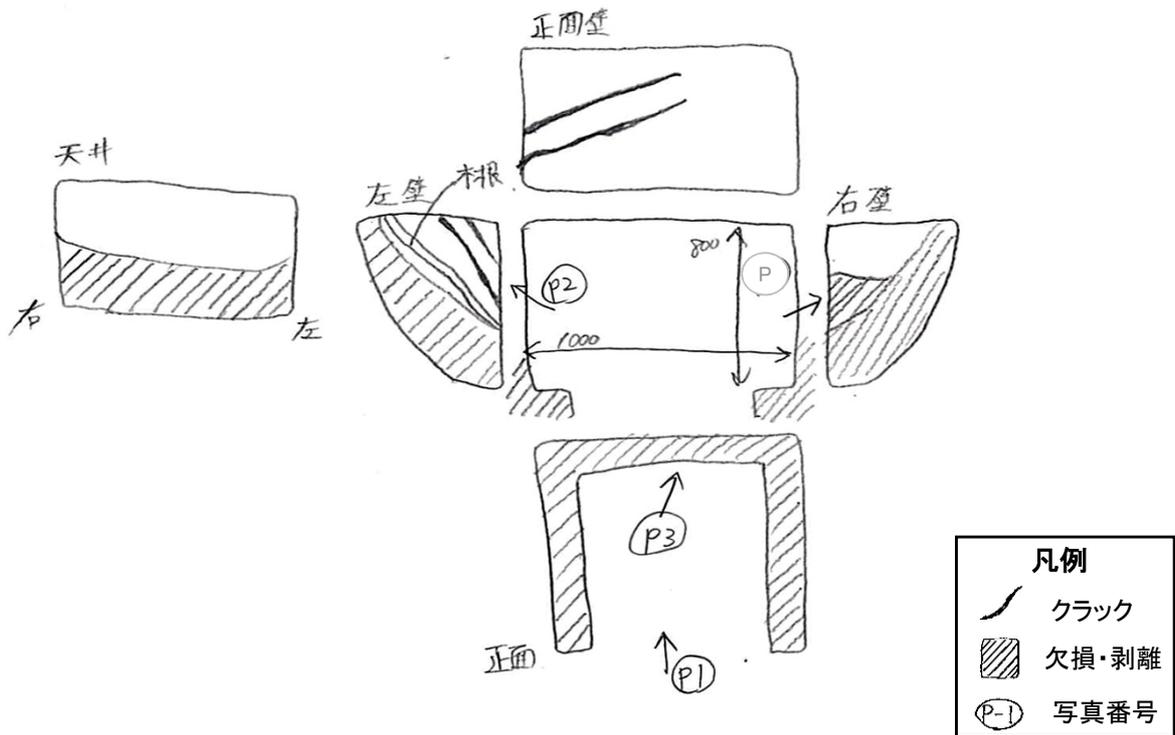
スケッチ

(1)計測			(3)修復調査		
1)大きさ(mm)	羨道長	400	1)石質	池子層砂岩/凝灰岩	
	幅	1000	2)クラック状況	開口 (有) (無) 原因 (木根/その他)	
	奥行	800	3)水の状況	湧水 (有) (無)	
	高	850		水溜り (有) (無)	
2)軸方向	西			壁面濡れている (有) (無)	
(2)考古学調査(付帯施設等の確認)			4)塩類風化	(有) (場所/正面壁) ・無	
1)彫刻	有 (場所/) (無)		5)植生(草本、苔、地衣類など)	(有) (場所/左壁) ・無	
2)石塔	有 () (無)		(4)環境調査		
			1)隣接やぐら	(有) (左/右/上/下) ・無	
3)龕	有 (場所/) (無)		2)樹木・樹根	(有) (場所/上) ・無	
4)壇	有 (場所/) (無)		3)崖	(有) (場所/左) ・無	
5)その他	土砂30cm		4)日照	(有) (場所/正面壁) ・無	
				(時間/15時~日没) ・無	
			5)降雨	有 (場所/) (無)

コメント(応急処置の必要性、その他特異性など)
No.7,8の中間上方に位置する。

【必要な対策工・補修等】 左壁木根除去、亀裂充填、表面処理

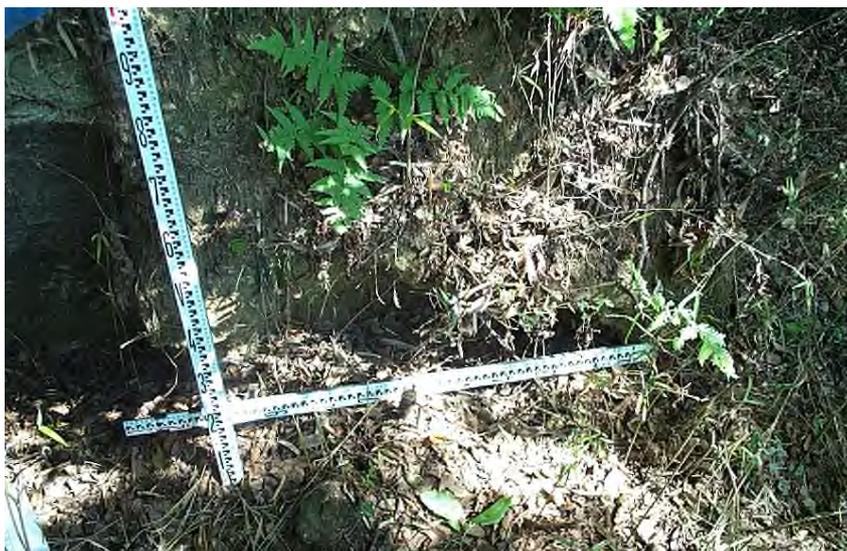
P-1
全景

NO.	12	A群 4 列左から 2 番目	区分ランク	2
スケッチ				
(1)計測		(3)修復調査		
1)大きさ(mm)	羨道長	不明	1)石質	池子層砂岩／凝灰岩
	幅	700	2)クラック状況	開口(有/無)原因(木根/その他)
	奥行	400	3)水の状況	湧水(有/無)
	高	400		水溜り(有/無)
2)軸方向	西			壁面濡れている(有/無)
(2)考古学調査(付帯施設等の確認)		4)塩類風化		
1)彫刻	有(場所/) (無)		5)植生(草本、苔、地衣類など)	有(場所/) (無)
2)石塔	有() (無)		(4)環境調査	
			1)隣接やぐら	有(左/右/上/下)・無
3)龕	有(場所/) (無)		2)樹木・樹根	有(場所/上)・無
4)壇	有(場所/) (無)		3)崖	有(場所/) (無)
5)その他	土砂20cm		4)日照	有(場所/) (無)
				(時間/) (無)
			5)降雨	有(場所/) (無)
コメント(応急処置の必要性、その他特異性など) No.8の上に位置する。				
【必要な対策工・補修等】 亀裂充填、表面処理				
調査日	天気	気温(°C)	湿度(%)	調査者
平成16年9月16日	晴れ	22	88	臼井,崎間

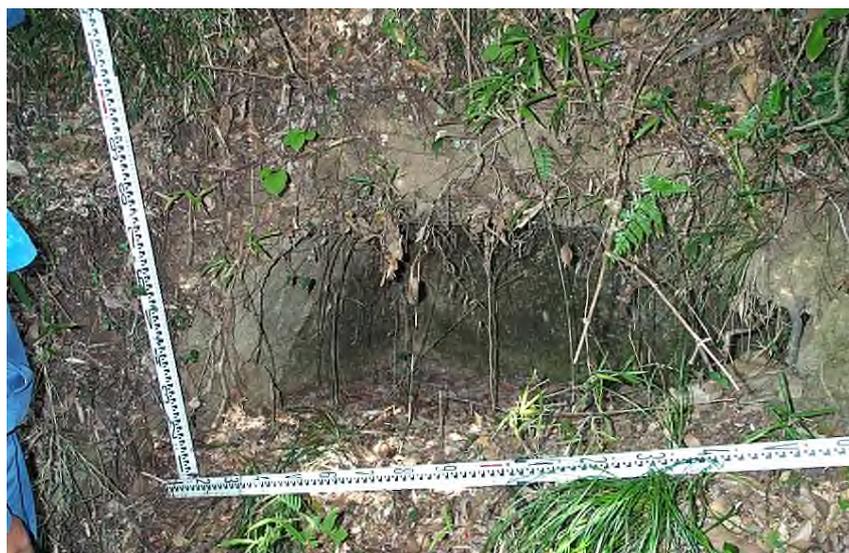
P-1
全景

NO.	13	A群 4 列左から 3 番目	区分ランク	2
スケッチ				
(1)計測		(3)修復調査		
1)大きさ(mm)	羨道長	900	1)石質	池子層砂岩／凝灰岩
	幅	1600	2)クラック状況	開口 (有) 無 原因 (木根 / 其他)
	奥行	950	3)水の状況	湧水 (有 / 無)
	高	900		水溜り (有 / 無)
2)軸方向	西南西			壁面濡れている (有 / 無)
(2)考古学調査(付帯施設等の確認)		4)塩類風化		
1)彫刻	有 (場所 /) (無)		5)植生(草本、苔、地衣類など)	有 (場所 / 左壁) (無)
2)石塔	有 () (無)		(4)環境調査	
			1)隣接やぐら	有 (左 / 右 / 上 / 下) (無)
3)龕	有 (場所 /) (無)		2)樹木・樹根	有 (場所 / 左) (無)
4)壇	有 (場所 /) (無)		3)崖	有 (場所 / 正面) (無)
5)その他	土砂40cm		4)日照	有 (場所 / 正面壁) (無)
				(時間 / 15時～日没) (無)
			5)降雨	有 (場所 /) (無)
コメント(応急処置の必要性、その他特異性など) No.8の真上に位置する。				
【必要な対策工・補修等】 左壁の木根除去、表面処理、亀裂充填				
調査日	天気	気温(℃)	湿度(%)	調査者
平成16年9月16日	晴れ	22	88	臼井,崎間

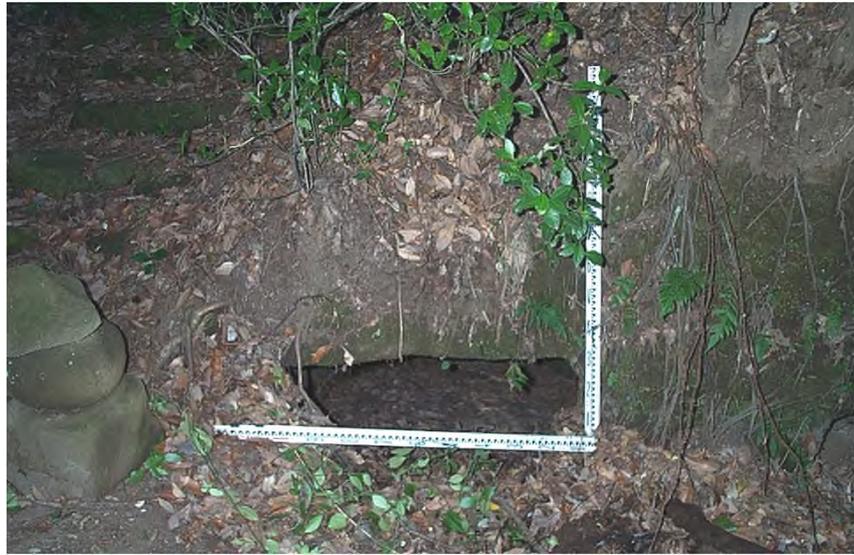
P-1
全景

NO.	14	A群 1 列左から 14 番目	区分ランク	2
スケッチ				
(1)計測			(3)修復調査	
1)大きさ(mm)	羨道長	不明	1)石質	池子層砂岩／凝灰岩
	幅	1900	2)クラック状況	開口 (有)無 原因 (木根/その他)
	奥行	2300	3)水の状況	湧水 (有)無
	高	1250		水溜り (有)無
2)軸方向	西			壁面濡れている (有)無
(2)考古学調査(付帯施設等の確認)			(4)環境調査	
1)彫刻	有 (場所/) 無		4)塩類風化	有 (場所/) 無
2)石塔	凝灰岩 無		5)植生(草本、苔、地衣類など)	有 (場所/) 無
	安山岩 空風輪1 火輪0 水輪0 地輪0 小計1			
3)龕	有 (場所/正面壁) 無			
4)壇	有 (場所/) 無		1)隣接やぐら	有 (左/右/上/下) 無
5)その他	土砂30cm(礫あたりの可能性有り)		2)樹木・樹根	有 (場所/上) 無
			3)崖	有 (場所/) 無
			4)日照	有 (場所/) 無
				(時間/) 無
			5)降雨	有 (場所/) 無
コメント(応急処置の必要性、その他特異性など)				
【必要な対策工・補修等】 右側木根除去、表面処理				
調査日	天気	気温(℃)	湿度(%)	調査者
平成16年9月16日	晴れ	20	87	臼井,崎間

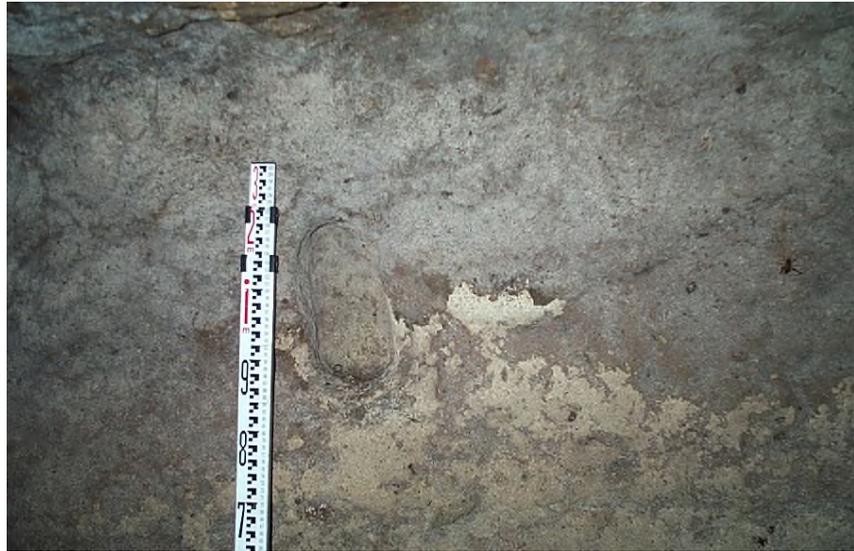
P-2
正面壁
龕

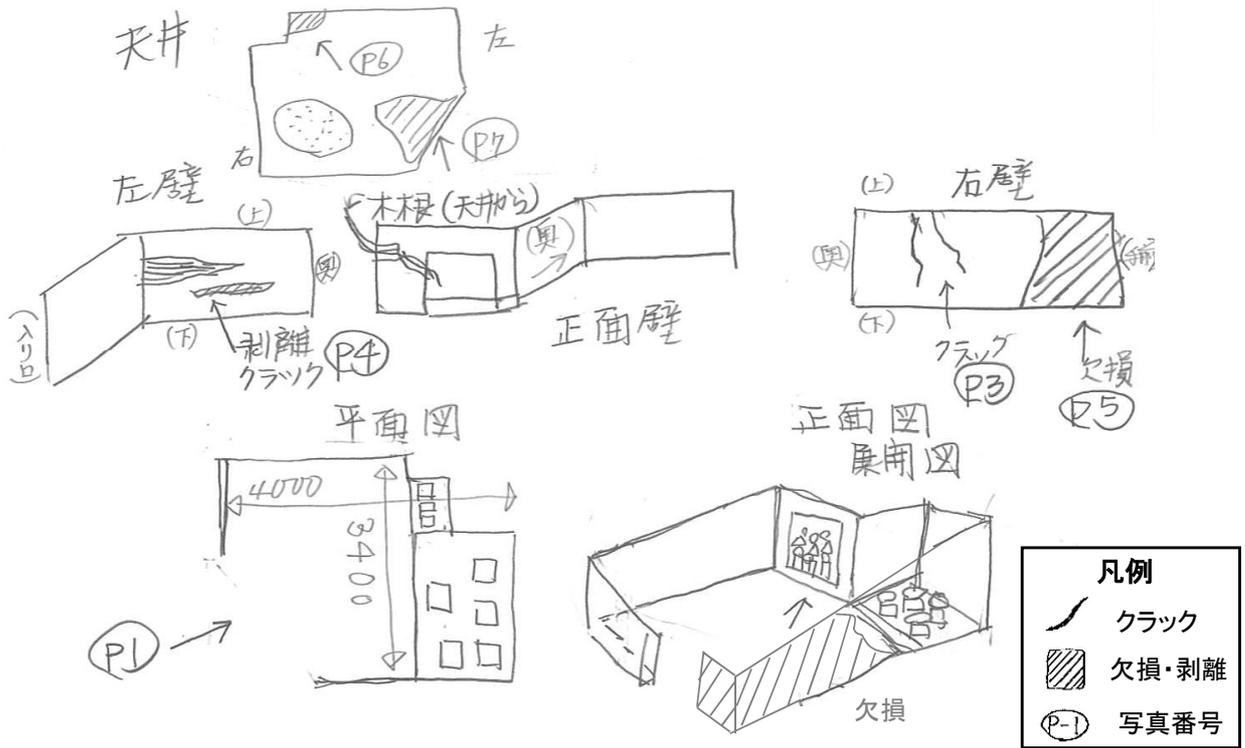
スケッチ

(1)計測			(3)修復調査	
1)大きさ(mm)	羨道長	400	1)石質	池子層砂岩/凝灰岩
	幅	3400	2)クラック状況	開口(有)無)原因(木根/その他)
	奥行	4000	3)水の状況	湧水(有)無)
	高	1300		水溜り(有)無)
2)軸方向	西			壁面濡れている(有)無)
(2)考古学調査(付帯施設等の確認)			4)塩類風化	有(場所/左壁,正面壁,右壁)・無
1)彫刻	有(場所/)・無		5)植生(草本、苔、地衣類など)	有(場所/左壁)・無
2)石塔	凝灰岩 空風輪1 火輪2 水輪4 地輪7 小計14		(4)環境調査	
	安山岩 空風輪1 火輪1 水輪1 地輪0 小計3		1)隣接やぐら	有(左/右/上/下)・無
3)龕	有(場所/左壁,右壁)・無		2)樹木・樹根	有(場所/上)・無
4)壇	有(場所/正面)・無		3)崖	有(場所/上)・無
5)その他			4)日照	有(場所/)・無
				(時間/13時~日没)・無
			5)降雨	有(場所/)・無

コメント(応急処置の必要性、その他特異性など)
 No.5・6の下に位置する。
 天井に顕著な抜け落ち・剥離・塩類風化が見られ、今後も剥離の可能性が高い。

【必要な対策工・補修等】 天井上部の木除去、表面処理、内部の木根処理

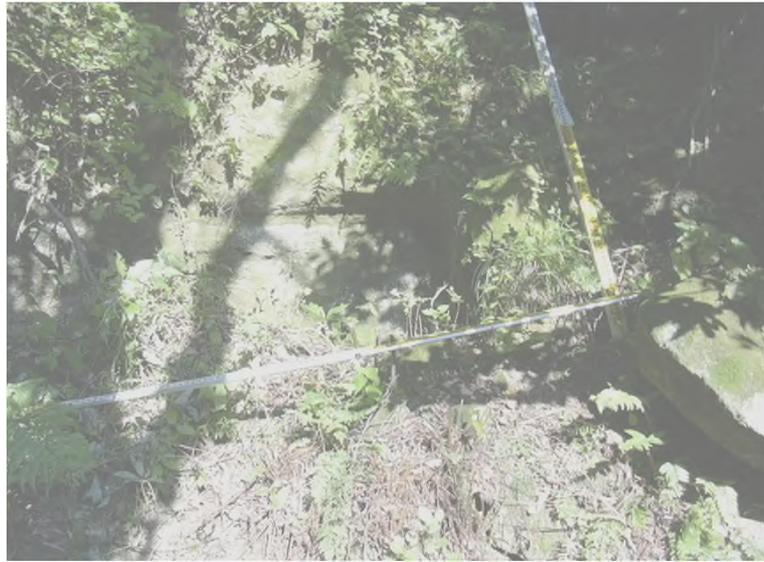
P-1
全景

NO.	17	A群 2 列左から 2 番目	区分ランク	3
スケッチ				
(1)計測			(3)修復調査	
1)大きさ(mm)	羨道長	不明	1)石質	池子層砂岩/凝灰岩
	幅	2400	2)クラック状況	開口(有/無) 原因(木根/その他)
	奥行	1350	3)水の状況	湧水(有/無)
	高	1000		水溜り(有/無)
2)軸方向	西北西			壁面濡れている(有/無)
(2)考古学調査(付帯施設等の確認)			(4)環境調査	
1)彫刻	有(場所/) (無)		4)塩類風化	有(場所/) (無)
2)石塔	凝灰岩 空風輪 火輪1 水輪1 地輪1 小計3		5)植生(草本、苔、地衣類など)	有(場所/正面壁,右壁)・無
	安山岩 (無)		(4)環境調査	
3)龕	有(場所/) (無)		1)隣接やぐら	有(左/右/上/下)・無
4)壇	有(場所/) (無)		2)樹木・樹根	有(場所/下)・無
5)その他	土砂40cm		3)崖	有(場所/上)・無
			4)日照	有(場所/全体)・無 (時間/13時~日没)・無
			5)降雨	有(場所/全体)・無
コメント(応急処置の必要性、その他特異性など) No.7の下、No.20の上に位置する。 右壁の岩塊は浮石であり、崩れる可能性が高いため、除去が望ましい。				
【必要な対策工・補修等】 表面処理				
調査日	天気	気温(℃)	湿度(%)	調査者
平成16年9月15日	晴れ	22	83	松本,塩旗,臼井

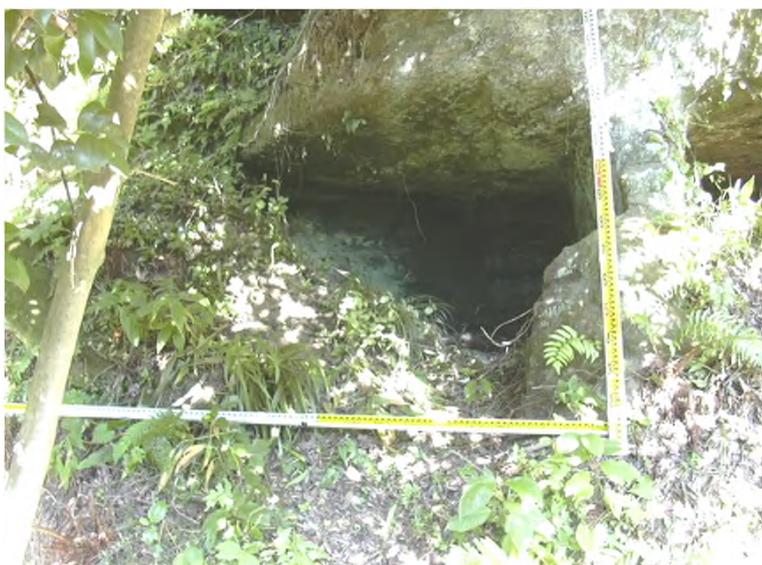
P-1
全景

1)隣接やぐら			
			2)樹木・樹根			
			3)崖			
			4)日照			
			(時間 / 13時～日没) ・ 無			
			5)降雨			
			<input checked="" type="checkbox"/> 有 (場所 / 左前壁) ・ 無			
コメント(応急処置の必要性、その他特異性など)						
No.7～8間の下に位置する。(斜め左下にNo.21有り)						
右上部に木根のはびこった岩塊があり、オーバーハングしているため木と共に除去が望ましい。						
【必要な対策工・補修等】 表面処理						
調査日	天気	気温(℃)	湿度(%)	調査者		
平成16年9月15日	晴れ	22	83	松本,塩旗,臼井

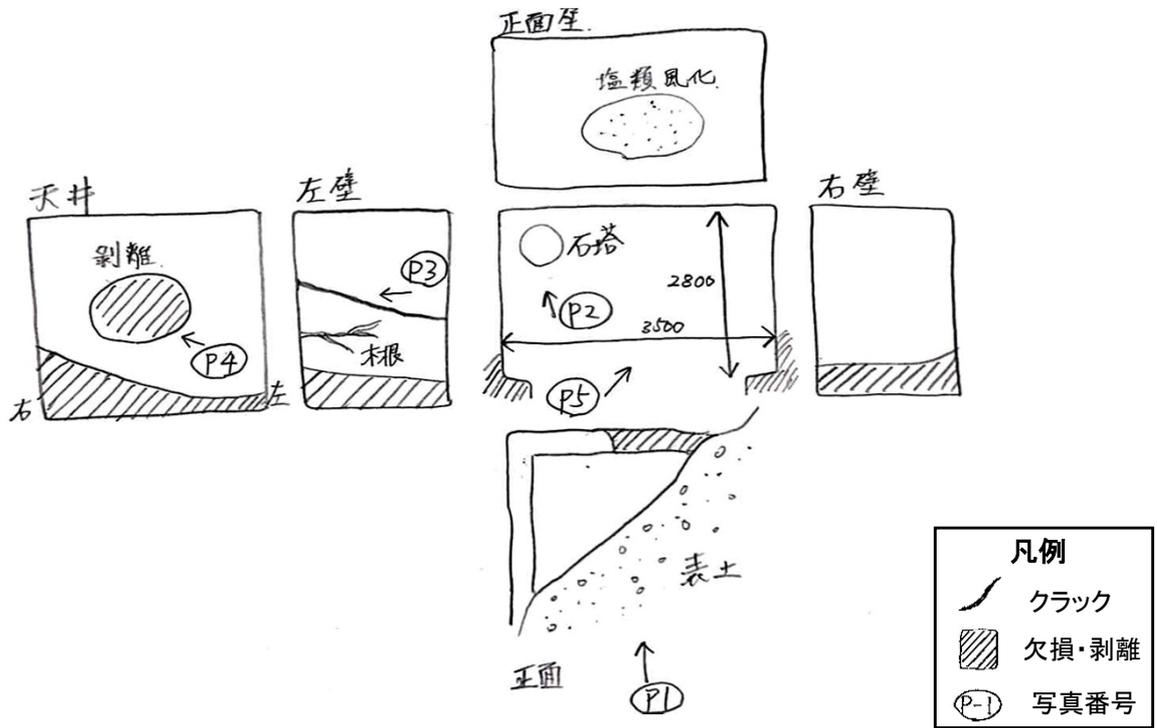
スケッチ

(1)計測			(3)修復調査	
1)大きさ(mm)	羨道長	不明	1)石質	池子層砂岩／凝灰岩
	幅	3500	2)クラック状況	開口(有)無)原因(木根)その他)
	奥行	2800	3)水の状況	湧水(有)無)
	高	1000		水溜り(有)無)
2)軸方向	西			壁面濡れている(有)無)
(2)考古学調査(付帯施設等の確認)			4)塩類風化	有(場所/正面壁)・無
1)彫刻	有(場所/)・無		5)植生(草本、苔、地衣類など)	有(場所/正面壁,左壁)・無
2)石塔	有()・無		(4)環境調査	
			1)隣接やぐら	有(左/右/上/下)・無
3)龕	有(場所/)・無		2)樹木・樹根	有(場所/左)・無
4)壇	有(場所/)・無		3)崖	有(場所/上)・無
5)その他	土砂40cm		4)日照	有(場所/全体)・無
				(時間/13時~日没)・無
			5)降雨	有(場所/)・無

コメント(応急処置の必要性、その他特異性など)
 No.8の下に位置する。
 天井・右前部が崩落しやすくなっているため、上部の土砂及び木根を除去し軽量化することが望ましい。
 【必要な対策工・補修等】 表面処理、木根除去

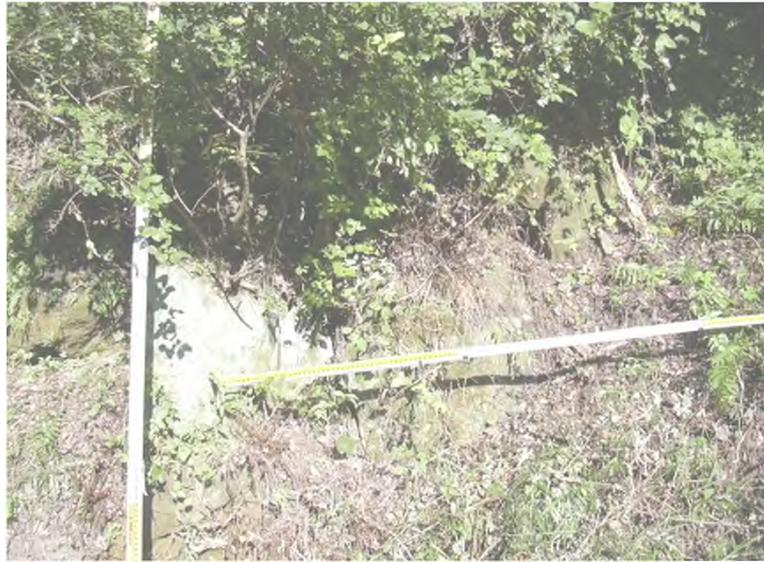
P-1
全景

NO.	19'	A群 2 列左から 5 番目	区分ランク	9
スケッチ				
(1) 計測		(3) 修復調査		
1) 大きさ(mm)	羨道長	不明	1) 石質	池子層砂岩／凝灰岩
	幅	1550	2) クラック状況	開口 不明
	奥行	1400	3) 水の状況	湧水 不明
	高	310(埋没)		水溜り 不明
2) 軸方向	西		壁面濡れている 不明	
(2) 考古学調査(付帯施設等の確認)		(4) 塩類風化		
1) 彫刻	有(場所/)・無		5) 植生(草本、苔、地衣類など)	不明
2) 石塔	有()・無		(4) 環境調査	
3) 龕	有(場所/)・無		1) 隣接やぐら	有(左/右/上/下)・無
4) 壇	有(場所/)・無		2) 樹木・樹根	有(場所/左)・無
5) その他	土砂100cm±		3) 崖	有(場所/上)・無
			4) 日照	有(場所/前面)・無 (時間/ 13時~日没)・無
			5) 降雨	有(場所/)・無
コメント(応急処置の必要性、その他特異性など) No.9の下に位置する。 埋没しているため内部の状況は不明。				
調査日	天気	気温(°C)	湿度(%)	調査者
平成16年9月15日	晴れ	22	83	松本,塩旗,臼井

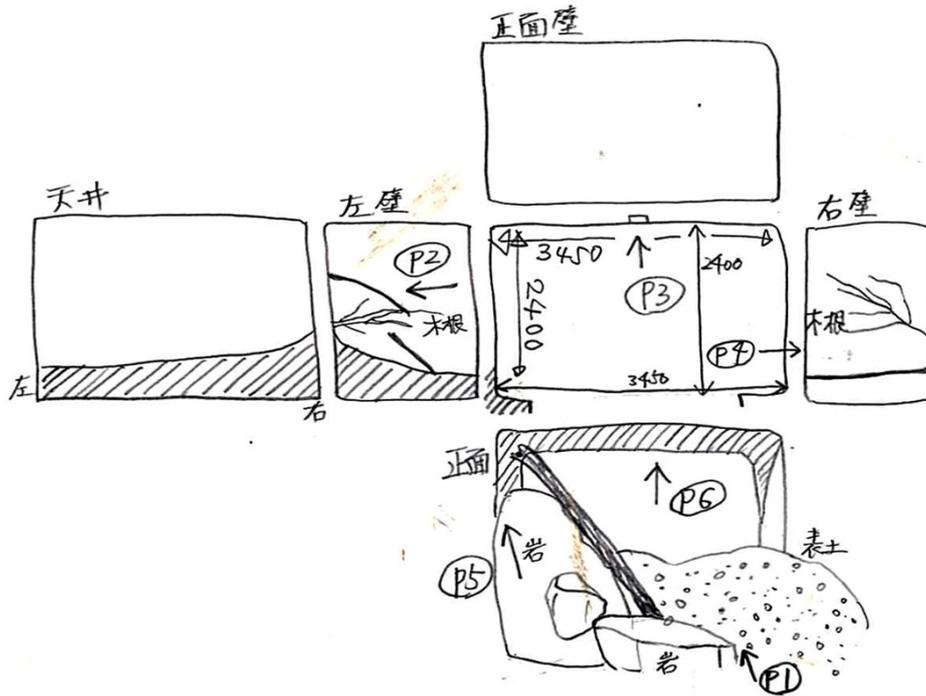
スケッチ

(1)計測		(3)修復調査	
1)大きさ(mm)	羨道長	不明	1)石質
	幅	3450	2)クラック状況
	奥行	2400	開口 (有)無) 原因 (木根/その他)
	高	900	3)水の状況
2)軸方向		西	湧水 (有)無)
(2)考古学調査(付帯施設等の確認)		壁面濡れている (有)無)	
1)彫刻	有 (場所/) 無)	4)塩類風化	有 (場所/) 無)
2)石塔	有 () 無)	5)植生(草本、苔、地衣類など)	有 (場所/正面壁,左壁,右壁) 無)
3)龕	有 (場所/正面壁) 無)	(4)環境調査	
4)壇	有 (場所/) 無)	1)隣接やぐら	有 (左/右/上/下) 無)
5)その他	土砂40cm±	2)樹木・樹根	有 (場所/左) 無)
		3)崖	有 (場所/上) 無)
		4)日照	有 (場所/前面) 無)
		(時間/13時~日没) 無)	
		5)降雨	有 (場所/) 無)

コメント (応急処置の必要性、その他特異性など)
 No.17の下に位置する。
 右上部に、上方から落下したと思われる岩塊(φ1.0m)があり、除去が望ましい。

【必要な対策工・補修等】 木根除去、表面処理

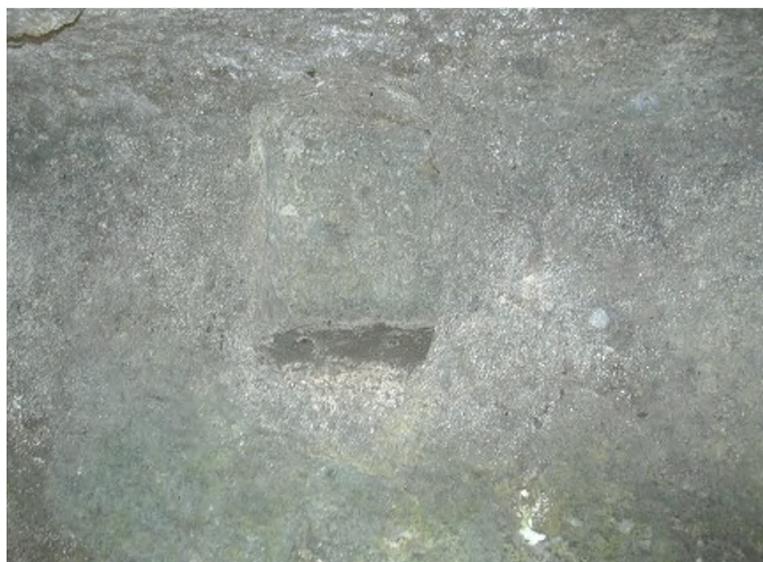
P-3
正面壁の
龕
