まんだら堂やぐら群現況調査票

| NO. | 41 | B-1群 2 列 左から | 8 番目 | 区分ランク | 7 |

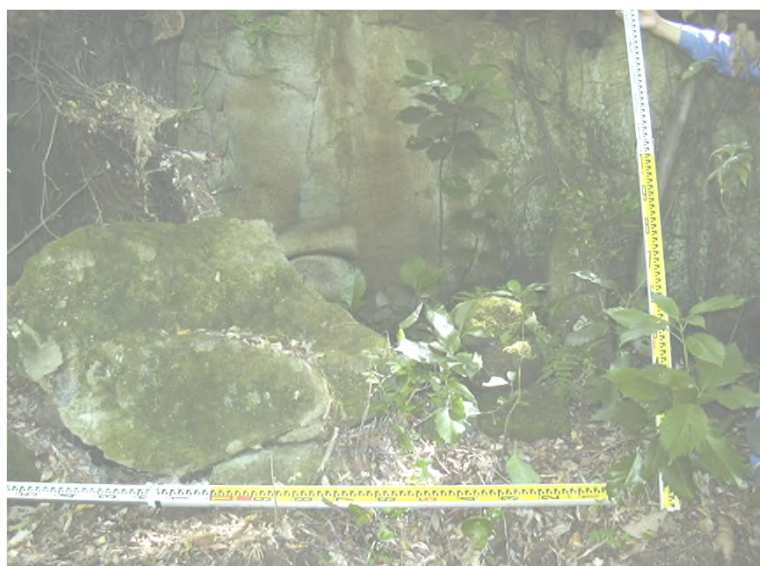
P-1  
全景

コメント(応急処置の必要性、その他特異性など)  
 屋根および左右壁はほとんど形が残っていない。  
 上部樹木の伐採および土砂の除去が必要。倒木の除去が必要。

【必要な対策工・補修等】 表面処理

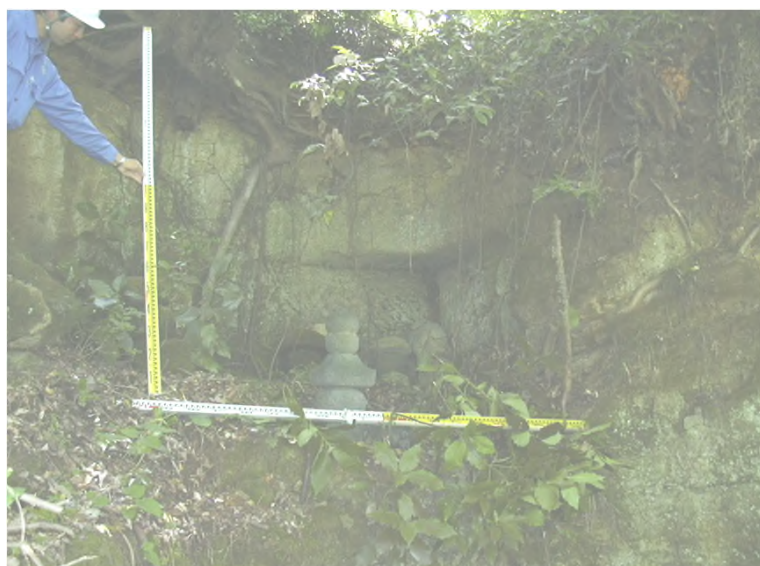
P-1  
全景

コメント(応急処置の必要性、その他特異性など)  
 天井はほとんど無く、木根が侵入している。右壁面はクラックに沿って崩落する可能性がある。  
 左右および上部が崩落する恐れがあり、樹木の伐採、表土除去およびクラックの補修が必要。

【必要な対策工・補修等】 木根除去、表面処理

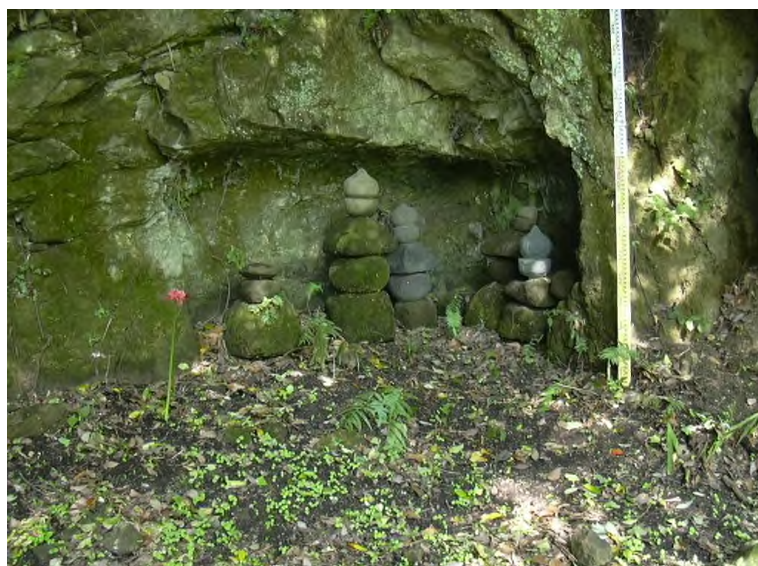
P-1  
全景

コメント (応急処置の必要性、その他特異性など)  
 天井に欠損が見られ、上部の地山露岩に木根の侵入を伴う開口亀裂が見られる。  
 このため天井の崩落は今後拡大する可能性が高い。  
 やぐら上方の崖が浮石化している。

【必要な対策工・補修等】 上方崖の亀裂充填、木根除去、表面処理

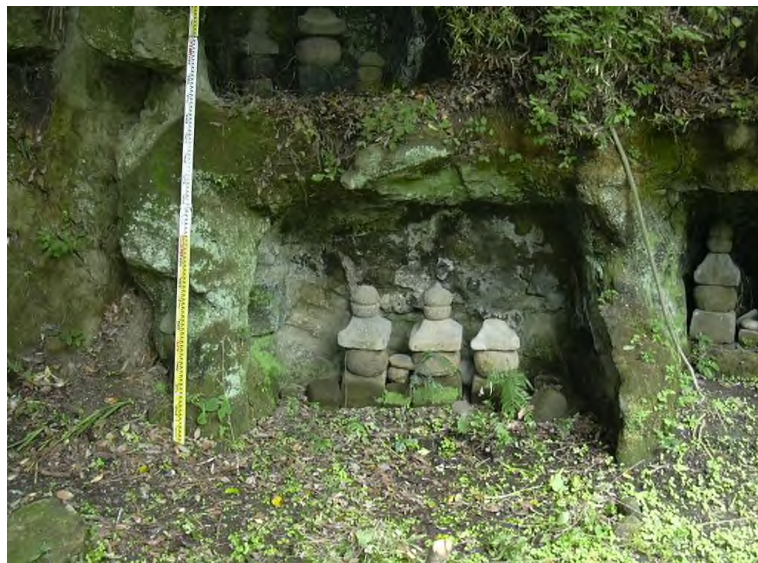
P-1  
全景

コメント (応急処置の必要性、その他特異性など)  
 右側の天井・壁面に欠損が見られ、他に左壁にクラックが発生している。  
 このため雨水の浸透により塩類風化が全体的に認められる。  
 応急処置として天井欠損部の補強による降雨時浸水の防止、やぐら内部のクラックの補修が必要である。

【必要な対策工・補修等】 表面処理、亀裂充填

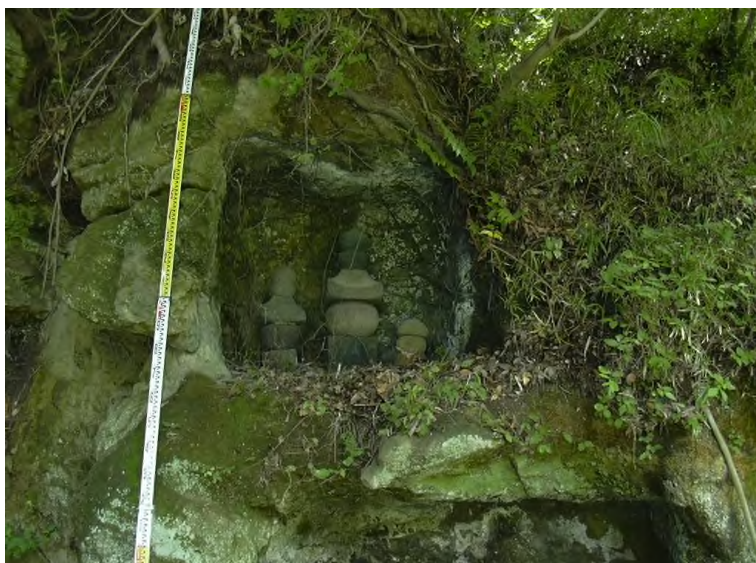
P-1  
全景

コメント (応急処置の必要性、その他特異性など)  
 左壁は高さ60cm程のブロック状で完全に浮石化している。  
 凝岩及び亀裂充填による補修が必要。

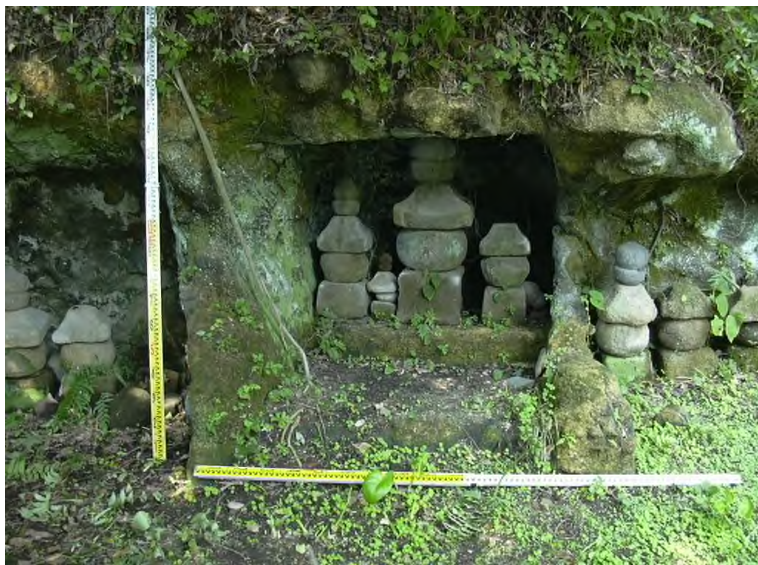
P-1  
全景

コメント(応急処置の必要性、その他特異性など)  
 右壁欠損箇所からクラックが天井に発生し、将来崩落の危険性がある。擬岩による補強を検討。

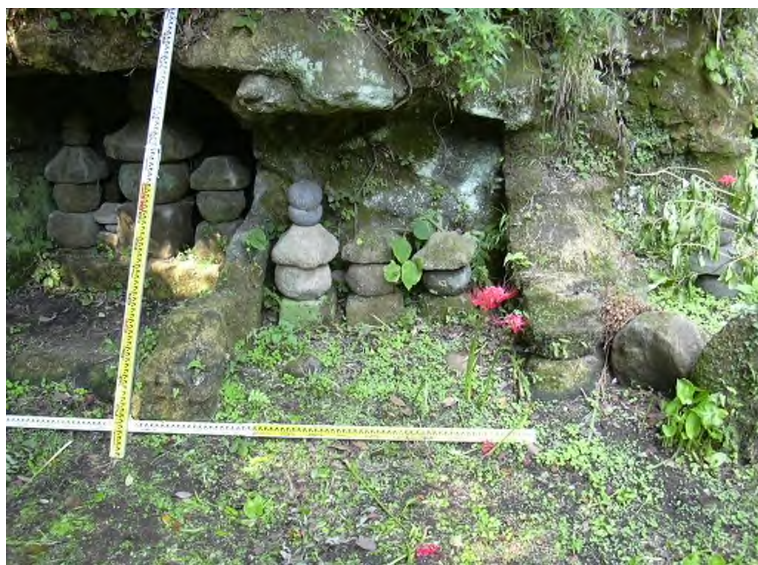
P-1  
全景

左右壁と天井に欠損が著しく見られ、クラックの発生もあることから、今後天井の崩落が考えられる。擬岩で補強等の検討が必要。

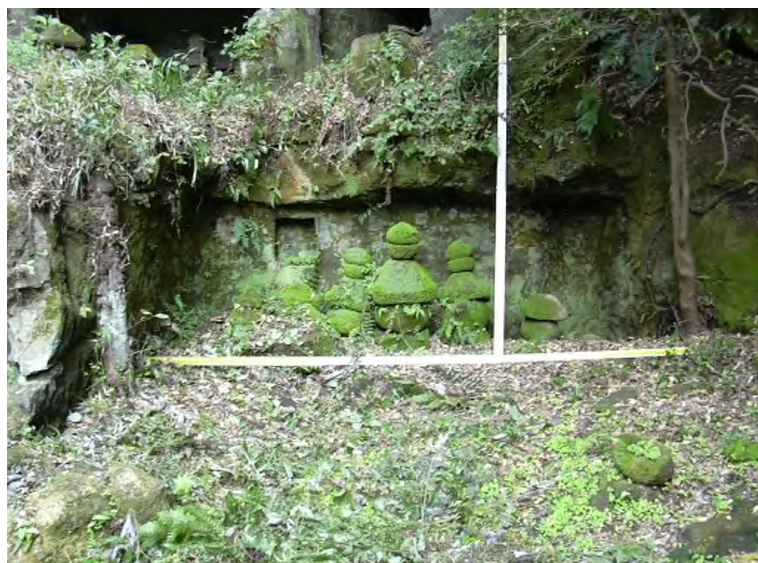
P-1  
全景

コメント (応急処置の必要性、その他特異性など)  
 No.49の右側に位置する。  
 右壁・天井は欠損著しく一部形を残す程度である。  
 No.49の右壁＝No.50の左壁を構成する壁が浮石化しており(高さ80cm、奥行60cm)、亀裂の拡大から崩落が考えられる。

【必要な対策工・補修等】 木根除去、亀裂充填、表面処理
