まんだら堂やぐら群現況調査票

NO.	51	B-1群 1 列左から	10 番目	区分ランク	6
-----	----	-------------	-------	-------	---

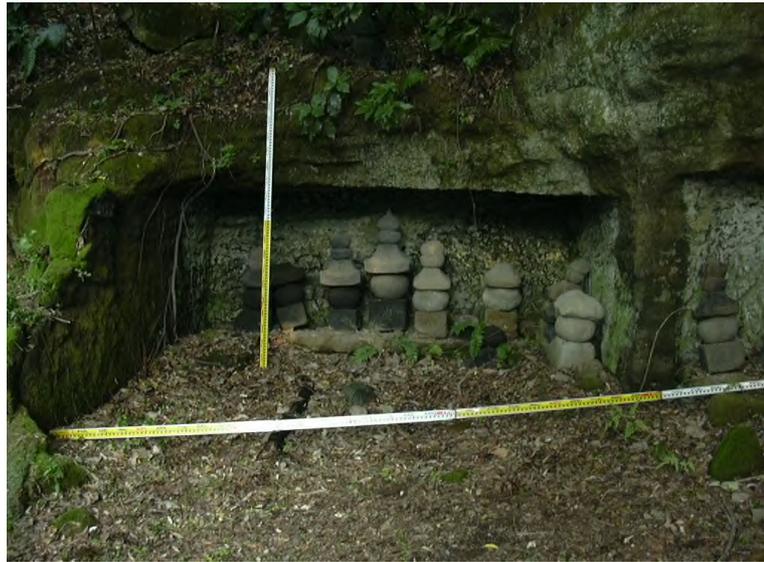
P-1  
全景

コメント(応急処置の必要性、その他特異性など)  
 左右壁面及び天井前面に欠損が見られる。  
 また屋根部の露岩にクラックも認められる事から、今後天井の崩落が考えられる。

【必要な対策工・補修等】 左壁クラック開口し浮石化している…亀裂充填  
 天井部分開口クラック…亀裂充填  
 木根除去、表面処理

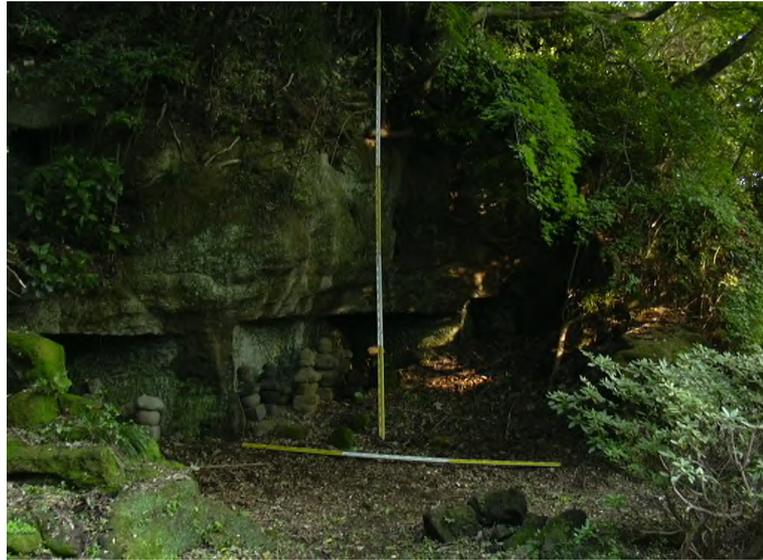
P-1  
全景

NO.	52.53	B-1群 1 列左から	11 番目	区分ランク	6
スケッチ					
(1)計測			(3)修復調査		
1)大きさ(mm)	羨道長	300	1)石質	池子層砂岩/凝灰岩	
	幅	3900	2)クラック状況	開口 (有)無) 原因 (木根)その他)	
	奥行	3500	3)水の状況	湧水 (有/無)	
	高	1250		水溜り (有/無)	
2)軸方向	北北西			壁面濡れている (有/無)	
(2)考古学調査(付帯施設等の確認)			(4)環境調査		
1)彫刻	有(場所/ ) (無)		4)塩類風化	有(場所/ ) (無)	
2)石塔	凝灰岩 空風輪4 火輪12 水輪12 地輪12 小計40		5)植生(草本、苔、地衣類など)	有(場所/ ) (無)	
	安山岩 空風輪3 火輪3 水輪4 地輪2 小計12				
3)龕	有(場所/ ) (無)		1)隣接やぐら	有(左/右/上/下)・無	
4)壇	有(場所/正面,左右)・無		2)樹木・樹根	有(場所/上)・無	
5)その他	土砂30cm		3)崖	有(場所/上)・無	
			4)日照	有(場所/全体)・無 (時間/12時~日没)・無	
			5)降雨	有(場所/全体)・無	
コメント(応急処置の必要性、その他特異性など) No.52・53境界壁の破損により、境目は不明瞭である。 また天井の前面は欠損著しく奥に一部形を残す程度である。 このため屋根から木根の浸入が見られ、右壁と正面壁のクラックに開口が認められる。 今後変状の拡大により、屋根の崩落からやぐらの埋没が考えられる。					
【必要な対策工・補修等】 屋根上部の伐採・木根の除去、亀裂充填、表面処理					
調査日	天気	気温(°C)	湿度(%)	調査者	
平成16年9月13日	晴れ	24	82	松本,塩旗

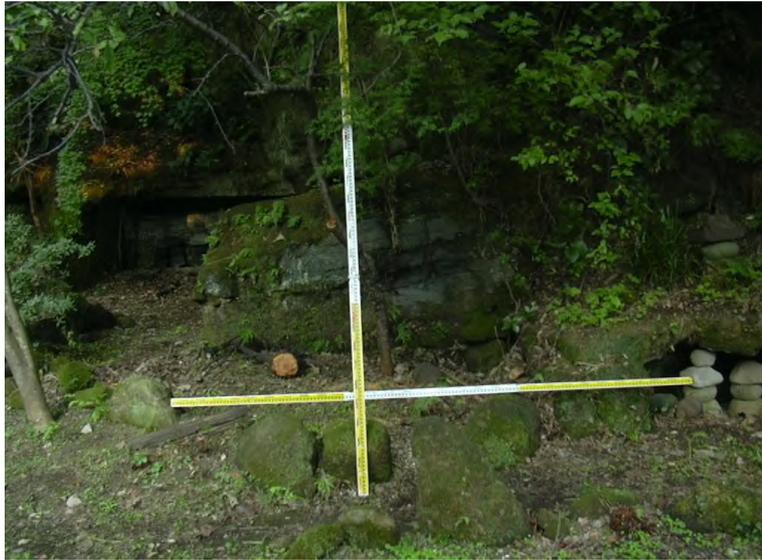
P-1  
全景

コメント(応急処置の必要性、その他特異性など)  
やぐらは正面壁を残し、天井・左右壁は欠損し殆んど形を残さない。

【必要な対策工・補修等】 木根除去、表面処理

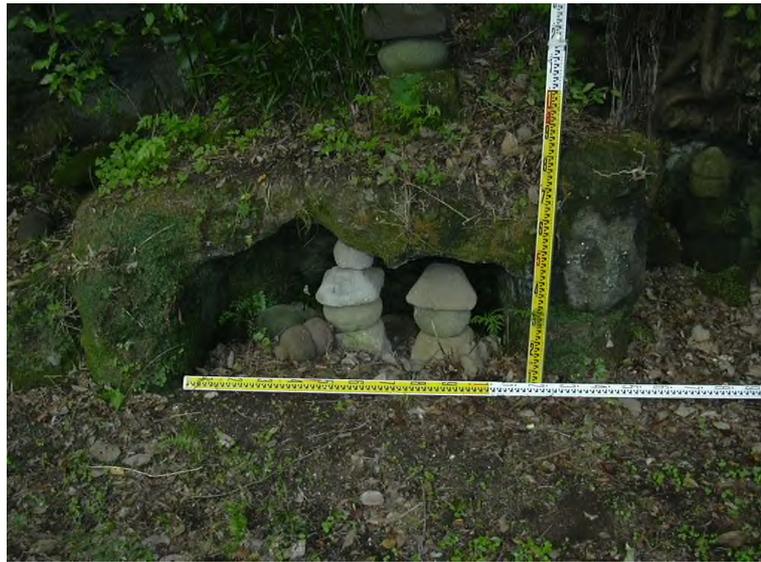
P-1  
全景

コメント(応急処置の必要性、その他特異性など)  
左右壁に欠損が見られ、天井にはクラックの発生が認められる。

【必要な対策工・補修等】 亀裂充填、表面処理

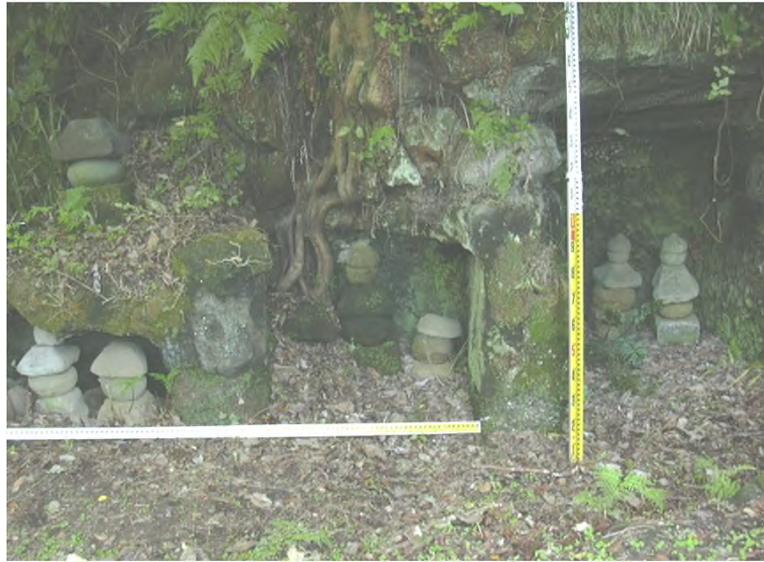
P-1  
全景

NO.	56	B-2群 1 列左から	3 番目	区分ランク	6
スケッチ					
(1)計測			(3)修復調査		
1)大きさ(mm)	羨道長	不明		1)石質	池子層砂岩/凝灰岩
	幅	850		2)クラック状況	開口(有/無) 原因(木根/その他)
	奥行	1050		3)水の状況	湧水(有/無)
	高	750			水溜り(有/無)
2)軸方向	西南西				壁面濡れている(有/無)
(2)考古学調査(付帯施設等の確認)			(4)環境調査		
1)彫刻	有(場所/ ) (無)		4)塩類風化	有(場所/ ) (無)	
2)石塔	凝灰岩 空風輪1 火輪2 水輪4 地輪2 小計9		5)植生(草本、苔、地衣類など)	有(場所/ ) (無)	
	安山岩 無				
3)龕	有(場所/ ) (無)		1)隣接やぐら	有(左/右/上/下) ・ 無	
4)壇	有(場所/ ) (無)		2)樹木・樹根	有(場所/上) ・ 無	
5)その他	土砂30cm		3)崖	有(場所/上) ・ 無	
			4)日照	有(場所/全体) ・ 無 (時間/13時~日没) ・ 無	
			5)降雨	有(場所/全体) ・ 無	
コメント(応急処置の必要性、その他特異性など) 天井の殆ど抜け落ち・欠損により木根の進入著しく降雨時には全体が濡れる。					
【必要な対策工・補修等】 上方の木及び木根の除去、表面処理					
調査日	天気	気温(℃)	湿度(%)	調査者	
平成16年9月14日	晴れ	23	82	松本,塩旗

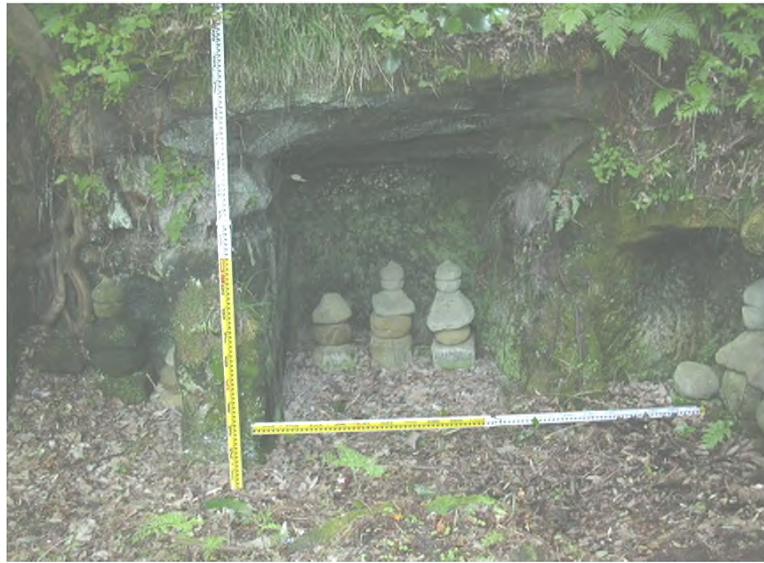
P-1  
全景

(1)計測			(3)修復調査		
1)大きさ(mm)	羨道長	不明		1)石質	池子層砂岩/凝灰岩
	幅	1250		2)クラック状況	開口(有/無)原因(木根/その他)
	奥行	1700		3)水の状況	湧水(有/無)
	高	1480			水溜り(有/無)
2)軸方向	西南西				壁面濡れている(有/無)
(2)考古学調査(付帯施設等の確認)			(4)環境調査		
1)彫刻	有(場所/ ) (無)		4)塩類風化	有(場所/ ) (無)	
2)石塔	凝灰岩 空風輪2 火輪3 水輪3 地輪3 小計11		5)植生(草本、苔、地衣類など)	有(場所/ ) (無)	
	安山岩 無		(4)環境調査		
3)龕	有(場所/ ) (無)		1)隣接やぐら	有(左/右/上/下)・無	
4)壇	有(場所/ ) (無)		2)樹木・樹根	有(場所/右,左)・無	
5)その他	土砂50cm		3)崖	有(場所/ ) (無)	
			4)日照	有(場所/全体)・無	
			5)降雨	有(場所/ ) (無)	
コメント(応急処置の必要性、その他特異性など)					
天井及び右壁の剥落著しい。右壁には木根の侵入も見られる。					
【必要な対策工・補修等】 天井亀裂充填、表面処理、右壁木根の除去					
調査日	天気	気温(℃)	湿度(%)	調査者	
平成16年9月14日	晴れ	23	82	松本,塩旗

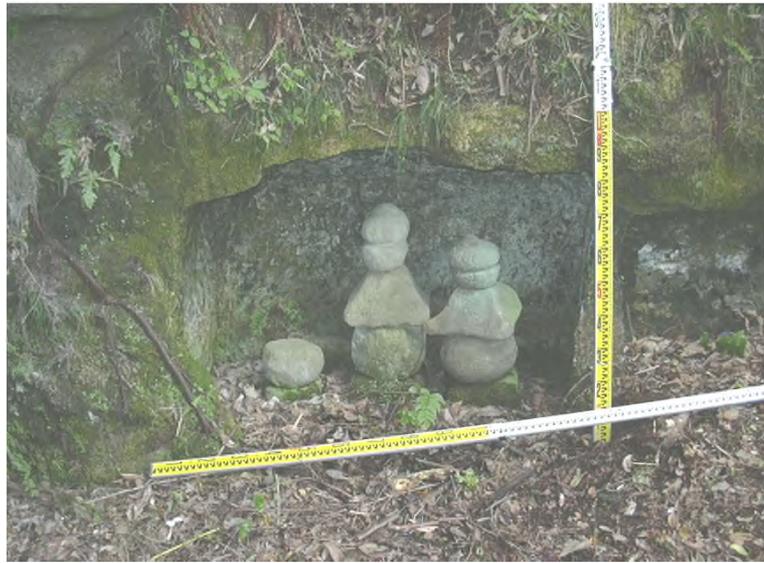
P-1  
全景

NO.	58	B-2群 1 列左から	5 番目	区分ランク	2
スケッチ					
(1)計測			(3)修復調査		
1)大きさ(mm)	羨道長	200	1)石質	池子層砂岩／凝灰岩	
	幅	1300	2)クラック状況	開口(有/無) 原因(木根/その他)	
	奥行	650	3)水の状況	湧水(有/無)	
	高	850		水溜り(有/無)	
2)軸方向	西北西			壁面濡れている(有/無)	
(2)考古学調査(付帯施設等の確認)			(4)環境調査		
1)彫刻	有(場所/ ) (無)		4)塩類風化	有(場所/正面壁) ・ 無	
2)石塔	凝灰岩 空風輪2 火輪3 水輪3 地輪3 小計11		5)植生(草本、苔、地衣類など)	有(場所/ ) (無)	
	安山岩 無		(4)環境調査		
3)龕	有(場所/ ) (無)		1)隣接やぐら	有(左/右/上/下) ・ 無	
4)壇	有(場所/ ) (無)		2)樹木・樹根	有(場所/左) ・ 無	
5)その他	土砂50cm		3)崖	有(場所/上) ・ 無	
			4)日照	有(場所/全体) ・ 無 (時間/12時~日没) ・ 無	
			5)降雨	有(場所/右壁) ・ 無	
コメント(応急処置の必要性、その他特異性など) 正面壁に塩類風化により表層剥落が見られる。					
【必要な対策工・補修等】 表面処理					
調査日	天気	気温(℃)	湿度(%)	調査者	
平成16年9月14日	晴れ	23	82	松本,塩旗

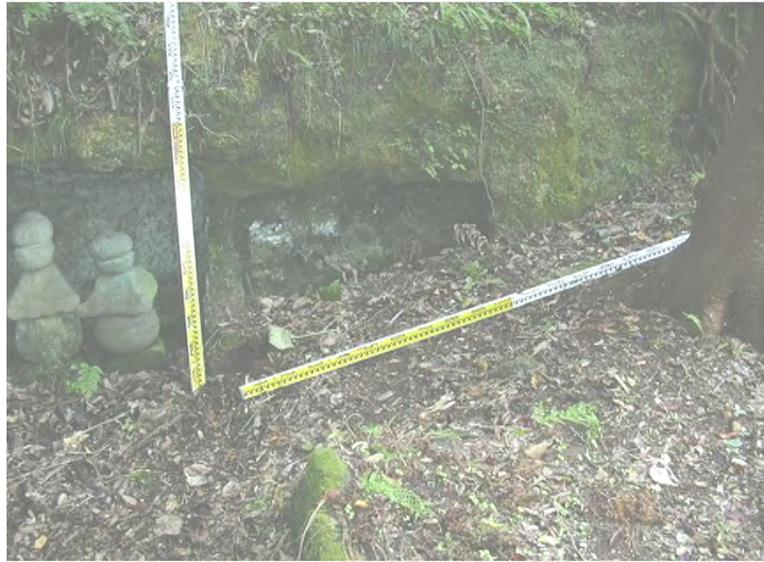
P-1  
全景

(1)計測			(3)修復調査		
1)大きさ(mm)	羨道長	不明		1)石質	池子層砂岩/凝灰岩
	幅	1100		2)クラック状況	開口(有/無)原因(木根/その他)
	奥行	550		3)水の状況	湧水(有/無)
	高	520			水溜り(有/無)
2)軸方向	西北西				壁面濡れている(有/無)
(2)考古学調査(付帯施設等の確認)			4)塩類風化		
1)彫刻	有(場所/ ) (無)		5)植生(草本、苔、地衣類など)	有(場所/ ) (無)	
2)石塔	有( ) (無)		(4)環境調査		
			1)隣接やぐら	有(左/右/上/下) (無)	
3)龕	有(場所/ ) (無)		2)樹木・樹根	有(場所/ ) (無)	
4)壇	有(場所/ ) (無)		3)崖	有(場所/上) (無)	
5)その他	土砂50cm		4)日照	有(場所/全面) (無)	
				(時間/12時~日没) (無)	
			5)降雨	有(場所/全体) (無)	
コメント(応急処置の必要性、その他特異性など) 天井及び左右の壁は殆ど形を残していない。					
【必要な対策工・補修等】 表面処理					
調査日	天気	気温(℃)	湿度(%)	調査者	
平成16年9月14日	晴れ	23	82	松本,塩旗

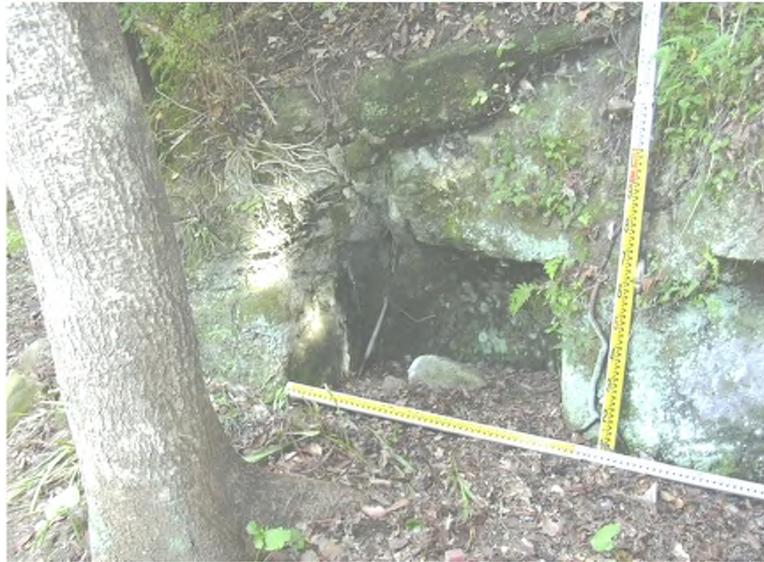
P-1  
全景

NO.	60	B-2群 1 列左から	7 番目	区分ランク	5
スケッチ					
(1)計測			(3)修復調査		
1)大きさ(mm)	羨道長	不明		1)石質	池子層砂岩/凝灰岩
	幅	850		2)クラック状況	開口 (有)無) 原因 (木根)その他)
	奥行	680		3)水の状況	湧水 (有)無)
	高	550			水溜り (有)無)
2)軸方向	南西				壁面濡れている (有)無)
(2)考古学調査(付帯施設等の確認)			(4)塩類風化		
1)彫刻	有(場所/ ) 無)		4)塩類風化	有(場所/ ) 無)	
2)石塔	有( ) 無)		5)植生(草本、苔、地衣類など)	有(場所/正面壁,右壁)・無	
3)龕	有(場所/ ) 無)		(4)環境調査		
4)壇	有(場所/ ) 無)		1)隣接やぐら	有(左)右)上)下)・無	
5)その他	土砂30cm		2)樹木・樹根	有(場所/正面)・無	
			3)崖	有(場所/上)・無	
			4)日照	有(場所/全面)・無	
				(時間/12時~日没)・無	
			5)降雨	有(場所/全体)・無	
コメント(応急処置の必要性、その他特異性など) 木根を伴う亀裂が見られ、φ30cmの落石が存在する。 天井は殆ど欠損したため、表面の水が全体に浸入する。					
【必要な対策工・補修等】 表面処理、木根除去					
調査日	天気	気温(℃)	湿度(%)	調査者	
平成16年9月14日	晴れ	23	82	松本,塩旗
