まんだら堂やぐら群現況調査票

NO.	61	B-2群 1 列左から	8 番目	区分ランク	3
-----	----	-------------	------	-------	---

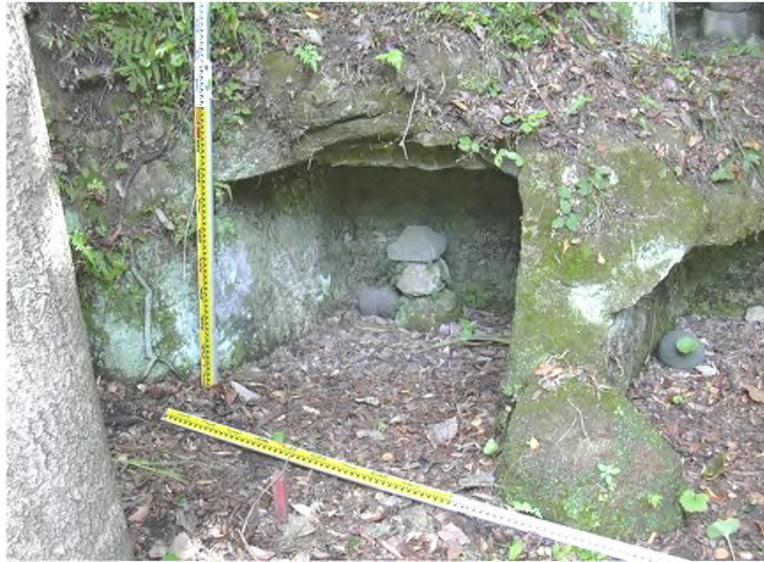
P-1  
全景

コメント(応急処置の必要性、その他特異性など)  
 左右壁面に木根を伴うクラックが見られ、天井には剥落が確認される。  
 今後右壁及び天井の崩落が考えられる。

【必要な対策工・補修等】 木根除去、亀裂充填、表面処理

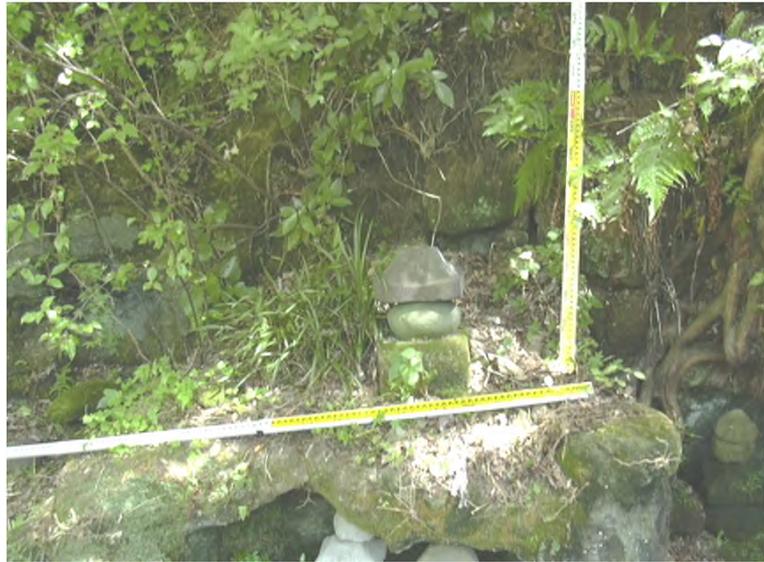
P-1  
全景

コメント(応急処置の必要性、その他特異性など)  
 やぐらの形は殆ど残存しておらず石塔が見られる程度である。  
 背面の基盤岩に節理の発達及び木根によるクラックの開口が見られるため、木根の処理およびクラックの補修が必要。

【必要な対策工・補修等】 表面処理

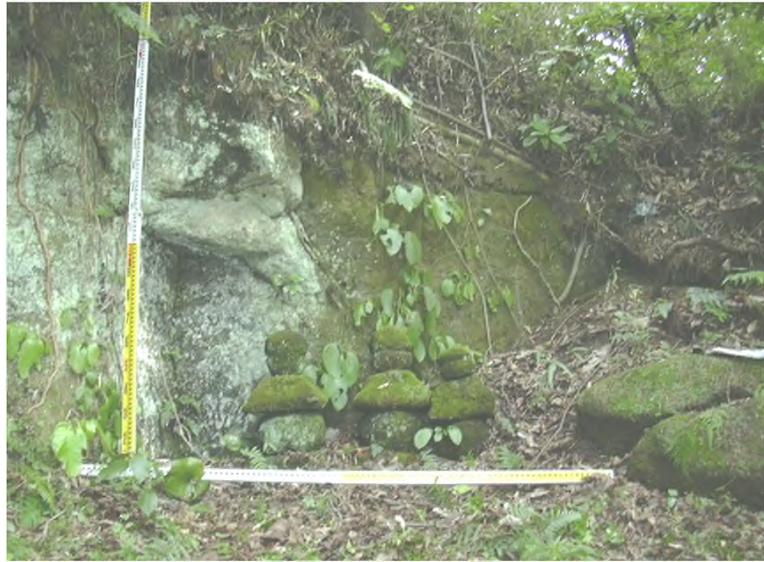
P-1  
全景

コメント(応急処置の必要性、その他特異性など)  
 正面壁は剥落により地山が露出している。天井と右壁は殆ど形を残していない。  
 このため表土が石塔の一部まで覆っている。

【必要な対策工・補修等】 天井部クラック補修、木根除去、表面処理

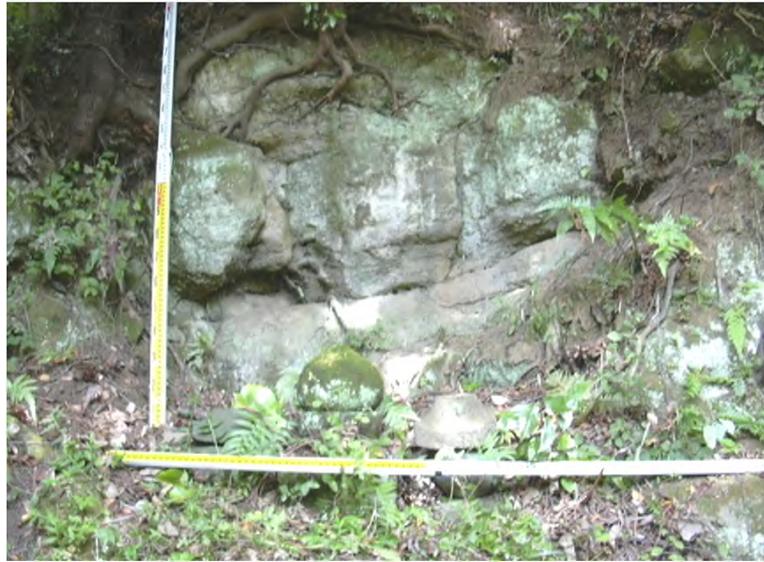
P-1  
全景

コメント(応急処置の必要性、その他特異性など)  
 背面の露岩には木根を伴う開口亀裂が見られ、今後崩落の発生が考えられる。

【必要な対策工・補修等】 木根除去、表面処理、亀裂充填

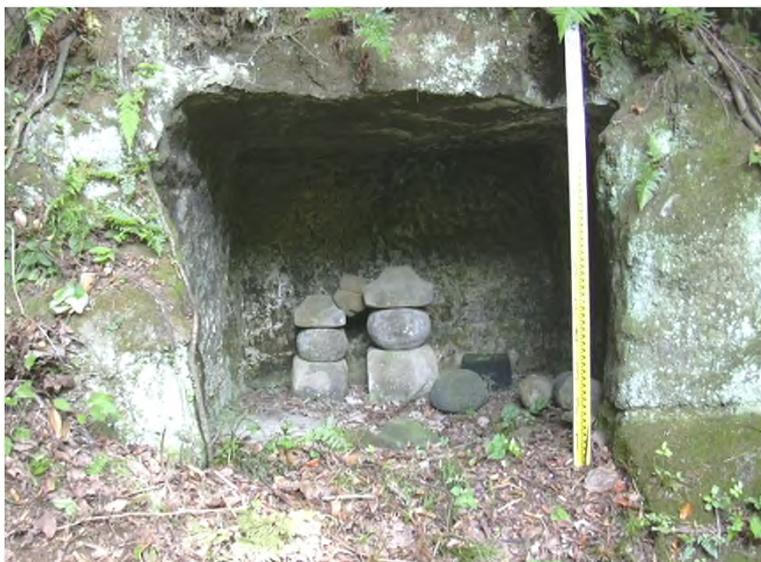
P-1  
全景

コメント(応急処置の必要性、その他特異性など)  
 現在左右の壁及び天井にクラックの発生が見られ、一部には木根も伴い拡大傾向にある。  
 【必要な対策工・補修等】 木根除去、表面処理、亀裂充填
