まんだら堂やぐら群現況調査票

NO.	101	C群 5 列左から 11 番目	区分ランク	2
スケッチ				
(1)計測		(3)修復調査		
1)大きさ(mm)	羨道長	800	1)石質	池子層砂岩/凝灰岩
	幅	3400	2)クラック状況	開口 (有)無) 原因 (木根)その他)
	奥行	3000	3)水の状況	湧水 (有/無)
	高	1650		水溜り (有/無)
2)軸方向	南東			壁面濡れている (有/無)
(2)考古学調査(付帯施設等の確認)		4)塩類風化		
1)彫刻	有(場所/) (無)		5)植生(草本、苔、地衣類など)	有(場所/左壁) ・ 無
2)石塔	有() (無)		(4)環境調査	
3)龕	有(場所/) (無)		1)隣接やぐら	有(左/右/上/下) ・ 無
			2)樹木・樹根	有(場所/上,右) ・ 無
4)壇	有(場所/) (無)		3)崖	有(場所/) (無)
5)その他	土砂5cm±		4)日照	有(場所/) (無)
				(時間/) (無)
			5)降雨	有(場所/) (無)
コメント(応急処置の必要性、その他特異性など) 右上前部の天井に落盤の可能性あり、補強が必要。 左右の入り口は壁が薄く、補強が必要。 【必要な対策工・補修等】 表面処理、正面壁・右壁の木根除去、亀裂充填				
調査日	天気	気温(℃)	湿度(%)	調査者
平成16年9月17日	晴れ	27	70	臼井,崎間

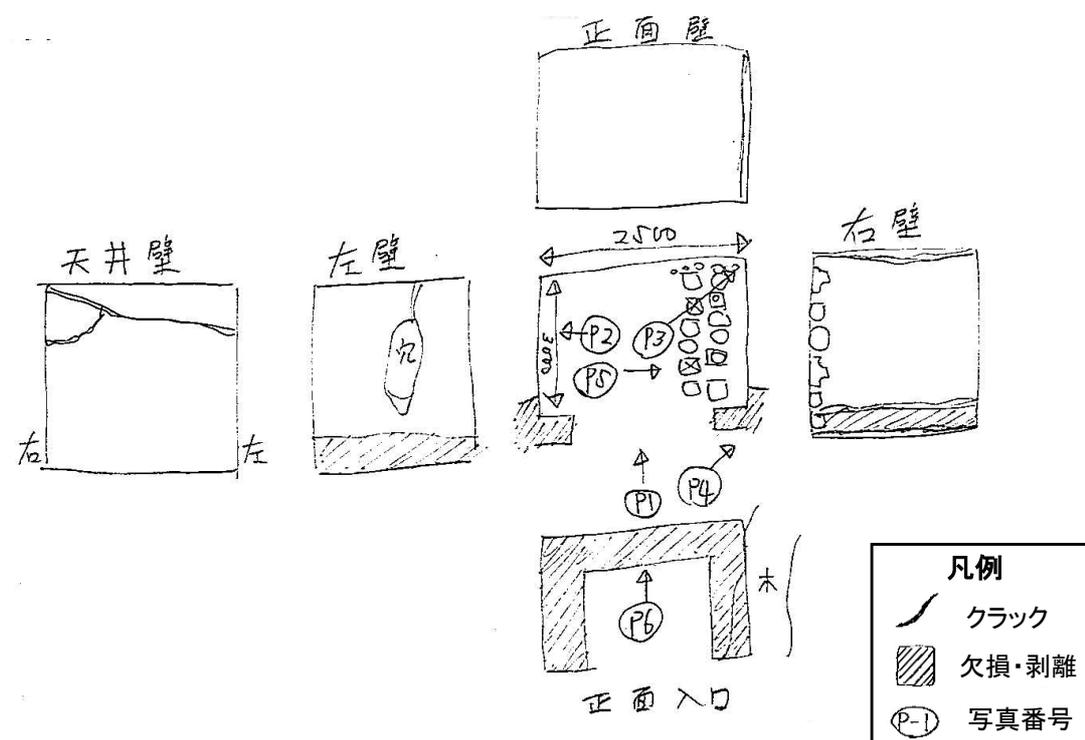
(1)計測		(3)修復調査		
1)大きさ(mm)	羨道長	1500	1)石質	池子層砂岩/凝灰岩
	幅	2500	2)クラック状況	開口 (有)無) 原因(木根/その他)
	奥行	3000	3)水の状況	湧水 (有/無)
	高	1500		水溜り (有/無)
2)軸方向	南東			壁面濡れている (有/無)
(2)考古学調査(付帯施設等の確認)		(4)環境調査		
1)彫刻	有(場所/) (無)		4)塩類風化	有(場所/) (無)
2)石塔	凝灰岩 空風輪5 火輪5 水輪1 地輪5 小計16		5)植生(草本、苔、地衣類など)	有(場所/正面壁) (無)
	安山岩 空風輪0 火輪2 水輪0 地輪0 小計2			
3)龕	有(場所/) (無)		1)隣接やぐら	有(左/右/上/下) (無)
4)壇	有(場所/) (無)		2)樹木・樹根	有(場所/右前,上) (無)
5)その他	土砂無し		3)崖	有(場所/上) (無)
			4)日照	有(場所/) (無)
				(時間/) (無)
			5)降雨	有(場所/) (無)
コメント(応急処置の必要性、その他特異性など) 入り口上の浮石が落ちる可能性有り、根と共に除去が必要。 右側の樹木は伐採が望ましい。				
【必要な対策工・補修等】 表面処理、亀裂充填				
調査日	天気	気温(℃)	湿度(%)	調査者
平成16年9月17日	晴れ	25	68	臼井,崎間

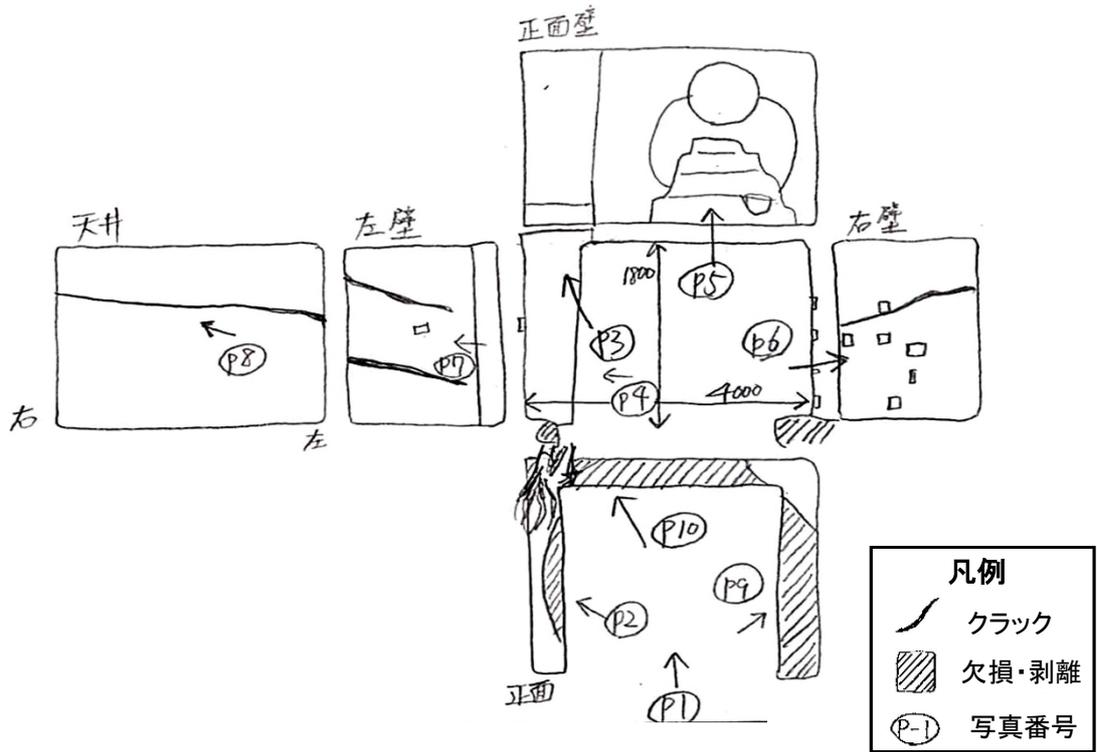
スケッチ

(1)計測		(3)修復調査		
1)大きさ(mm)	羨道長	1000	1)石質	池子層砂岩/凝灰岩
	幅	4000	2)クラック状況	開口 (有)無) 原因 (木根/その他)
	奥行	1800	3)水の状況	湧水 (有/無)
	高	1750		水溜り (有/無)
2)軸方向	南東			壁面濡れている (有/無)
(2)考古学調査(付帯施設等の確認)		4)塩類風化	(有) (場所/左壁,右壁,正面壁) ・	
1)彫刻	(有) (場所/正面壁) ・無		5)植生(草本、苔、地衣類など)	(有) (場所/正面壁) ・無
2)石塔	有 () (無)		(4)環境調査	
3)龕	有 (場所/) (無)		1)隣接やぐら	有 (左/右/上/下) (無)
4)壇	(有) (場所/左) ・無		2)樹木・樹根	(有) (場所/上) ・無
5)その他	土砂5cm		3)崖	(有) (場所/上) ・無
			4)日照	有 (場所/) (無)
				(時間/) (無)
		5)降雨	有 (場所/) (無)

コメント (応急処置の必要性、その他特異性など)
 レリーフのあるやぐら。
 左上の樹木と表土は崩れ落ちる可能性があるため、伐採、除去が必要。
 右壁前面は落ちる可能性があり、固定が必要。

【必要な対策工・補修等】 亀裂充填、表面処理

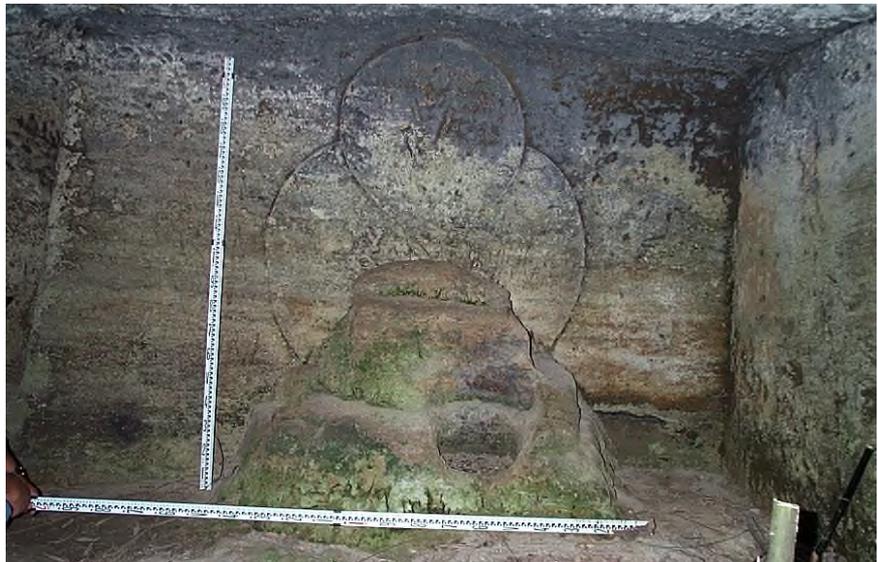
P-5
正面
レリーフ

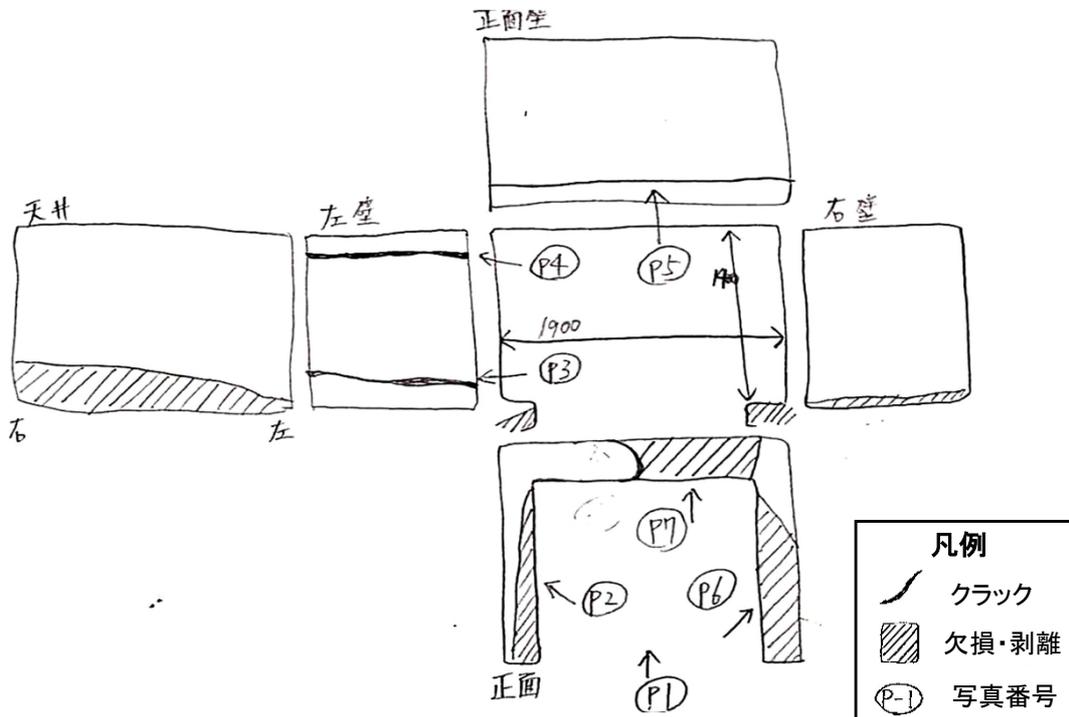
(1)計測			(3)修復調査			
1)大きさ(mm)	羨道長	不明		1)石質	池子層砂岩／凝灰岩	
	幅	1900		2)クラック状況	開口 (有)無) 原因 (木根/その他)	
	奥行	1400		3)水の状況	湧水 (有/無)	
	高	1200			水溜り (有/無)	
2)軸方向	南東				壁面濡れている (有/無)	
(2)考古学調査(付帯施設等の確認)				4)塩類風化		
1)彫刻	有(場所/) (無)			5)植生(草本、苔、地衣類など)	有(場所/) (無)	
2)石塔	有() (無)			(4)環境調査		
				1)隣接やぐら	有(左/右/上/下) (無)	
3)龕	有(場所/) (無)			2)樹木・樹根	有(場所/上) (無)	
4)壇	有(場所/) (無)			3)崖	有(場所/左右,上) (無)	
5)その他				4)日照	有(場所/5時間) (無)	
					(時間/) (無)	
				5)降雨	有(場所/床) (無)	
コメント(応急処置の必要性、その他特異性など) 左前面は割れ目で完全に背後と分離しており、倒壊のおそれ有り。 奥の天井も落盤のおそれ有り。補強が必要。 【必要な対策工・補修等】 木根除去、亀裂充填、表面処理 場合により埋め戻しも検討						
調査日	天気	気温(℃)	湿度(%)	調査者		
平成16年9月17日	晴れ	27	76	臼井,崎間

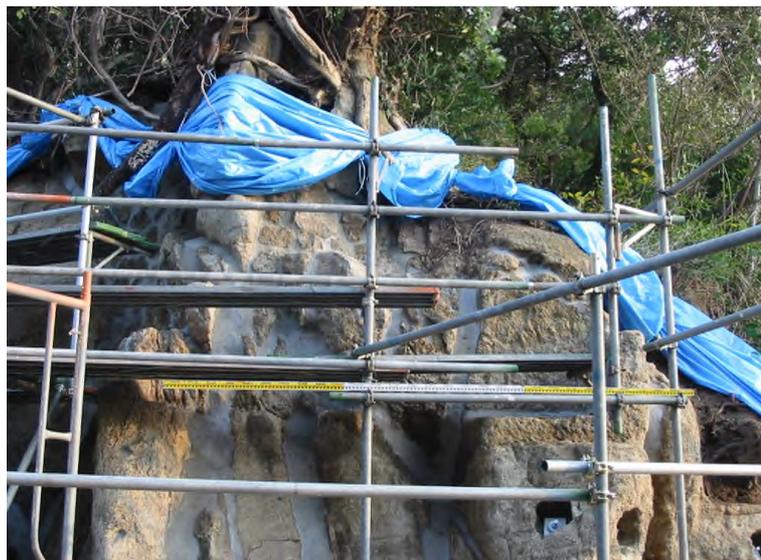
全景

NO.	105	C群 7列 左から	1番目	区分ランク	5
スケッチ					
(1) 計測			(3) 修復調査		
1) 大きさ	羨道長	-		1) 石質	池子層砂岩 / 凝灰岩
	幅	2850		2) クラック状況	開口 (有) 無 原因 (木根 / <u>その他</u>)
	奥行	550		3) 水の状況	湧水 (有 / 無)
	高	800			水溜り (有 / 無)
2) 軸方向	南西				壁面濡れている (有 / 無)
(2) 考古学調査 (付帯施設等の確認)			(4) 塩類風化		
1) 彫刻	有 (場所 /) 無		4) 塩類風化	有 (場所 /) 無	
2) 石塔	有 () 無		5) 植生 (草本、苔、地衣類など)	有 (場所 / やぐら上部) 無	
(2) 考古学調査 (付帯施設等の確認)			(4) 環境調査		
3) 龕	有 (場所 /) 無		1) 隣接やぐら	有 (左 / 右 / 上 / 下) 無	
4) 壇	有 (場所 /) 無		2) 樹木・樹根	有 (場所 / やぐら上部) 無	
5) その他	元々羨道がない構造であると考えられる。		3) 崖	有 (場所 / 周囲) 無	
			4) 日照	有 (場所 / 全体) 無	
				(時間 / 8:00~13:00) 無	
			5) 降雨	有 (場所 / 全体) 無	
コメント (応急処置の必要性、その他特異性など) 欠損が著しく、すでに一部補修工事が始まっている。					
調査日	天気	気温(°C)	湿度(%)	調査者	
平成16年12月7日	晴れ	15	60	松本、臼井

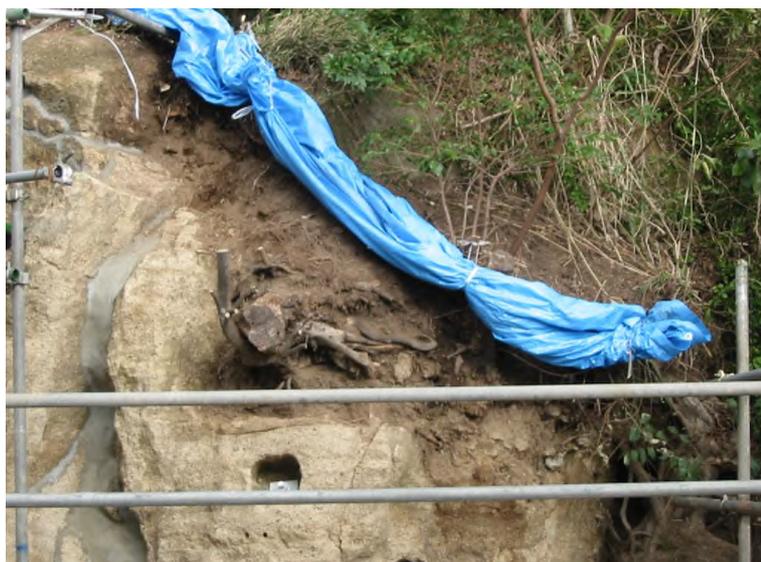
全景

NO.	106	C群 7列 左から 2番目	区分ランク	6	
スケッチ					
(1)計測		(3)修復調査			
1)大きさ	羨道長	-		1)石質	池子層砂岩 / 凝灰岩
	幅	950		2)クラック状況	開口 (有) / 無) 原因 (木根 / その他)
	奥行	550		3)水の状況	湧水 (有) / 無)
	高	800			水溜り (有) / 無)
2)軸方向	南南東				壁面濡れている (有) / 無)
(2)考古学調査(付帯施設等の確認)		4)塩類風化			有 (場所 /) / 無)
1)彫刻	有 (場所 /) / 無)		5)植生(草本、苔、地衣類など)	有 (場所 / やぐら上部) / 無	
2)石塔	有 () / 無)		(4)環境調査		
			1)隣接やぐら	有 (左 / 右 / 上 / 下) / 無	
3)龕	有 (場所 /) / 無)		2)樹木・樹根	有 (場所 / 全体的に繁茂) / 無	
4)壇	有 (場所 /) / 無)		3)崖	有 (場所 / 周囲) / 無	
5)その他	元々羨道がない構造であると考えられる。		4)日照	有 (場所 / 全体) / 無	
				(時間 / 7:30~12:30) / 無	
			5)降雨	有 (場所 / 全体) / 無	
コメント(応急処置の必要性、その他特異性など)					
欠損および木根の範囲が広い。やぐら内部はほとんどが土砂に覆われている。一部すでに補修工事が始まっている。					
調査日	天気	気温(℃)	湿度(%)	調査者	
平成16年12月7日	晴れ	15	60	松本、臼井
