まんだら堂やぐら群現況調査票

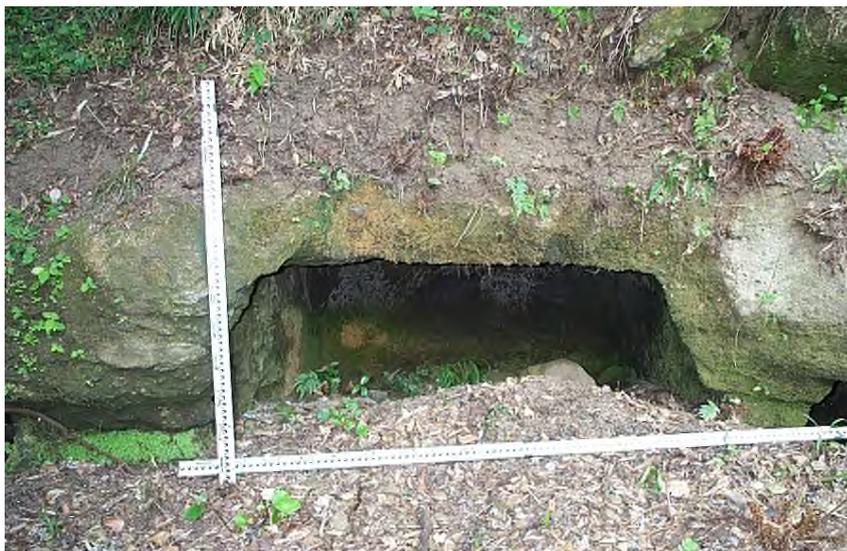
P-1  
全景

NO.	E-7	E群 2 列 左から 2 番目	区分ランク	2
スケッチ				
(1)計測		(3)修復調査		
1)大きさ(mm)	羨道長	600	1)石質	池子層砂岩/凝灰岩
	幅	1900	2)クラック状況	開口(有/無) 原因(木根/その他)
	奥行	1800	3)水の状況	湧水(有/無)
	高	不明		水溜り(有/無)
2)軸方向	西南西			壁面濡れている(有/無)
(2)考古学調査(付帯施設等の確認)		4)塩類風化		
1)彫刻	有(場所/ ) (無)		5)植生(草本、苔、地衣類など)	有(場所/左壁,右壁,正面壁)・無
2)石塔	不明		(4)環境調査	
3)龕	有(場所/左壁)・無		1)隣接やぐら	有(左/右/上/下)・無
4)壇	不明		2)樹木・樹根	有(場所/ ) (無)
5)その他	土砂80cm±		3)崖	有(場所/ ) (無)
			4)日照	有(場所/正面壁)・無 (時間/13時~15時)・無
			5)降雨	有(場所/ ) (無)
コメント(応急処置の必要性、その他特異性など) 埋没している。左壁の一部欠損有り。				
【必要な対策工・補修等】 表面処理、亀裂充填				
調査日	天気	気温(°C)	湿度(%)	調査者
平成16年9月17日	晴れ	26	70	臼井,崎間

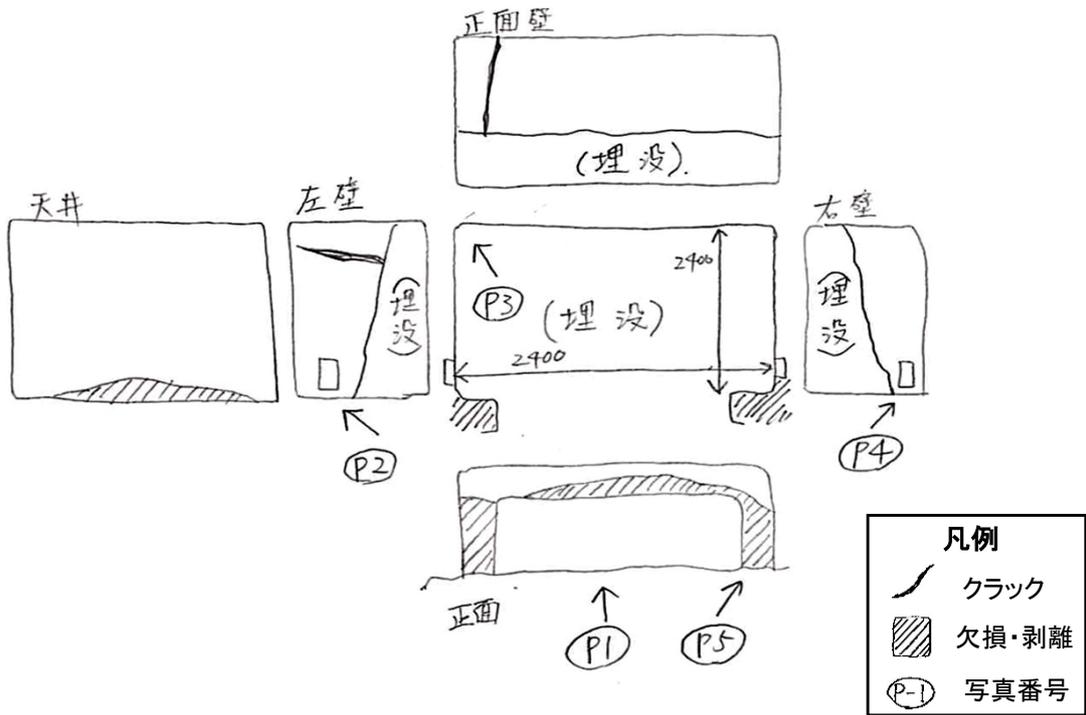
スケッチ

(1)計測			(3)修復調査		
1)大きさ(mm)	羨道長	不明	1)石質	池子層砂岩/凝灰岩	
	幅	2400	2)クラック状況	開口 (有)無 原因(木根/その他)	
	奥行	2400	3)水の状況	湧水 (有)無	
	高	不明		水溜り (有)無	
2)軸方向	西南西			壁面濡れている (有)無	
(2)考古学調査(付帯施設等の確認)			4)塩類風化		
1)彫刻	有(場所/ ) 無		5)植生(草本、苔、地衣類など)	有(場所/ ) 無	
2)石塔	凝灰岩 空風輪1 火輪0 水輪0 地輪1小計2		(4)環境調査		
	安山岩 無		1)隣接やぐら	有(左/右/上/下)・無	
3)龕	有(場所/ ) 無		2)樹木・樹根	有(場所/ ) 無	
4)壇	不明		3)崖	有(場所/ ) 無	
5)その他	土砂80cm±		4)日照	有(場所/正面入り口)・無	
				(時間/12時~16時)・無	
			5)降雨	有(場所/ ) 無

【必要な対策工・補修等】 木根除去、表面処理  
 場合によっては埋め戻しも検討

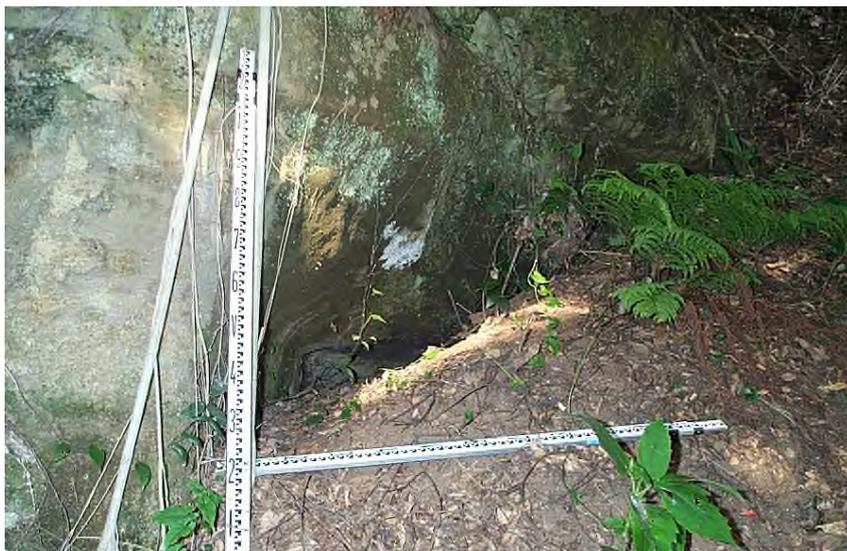
P-1  
全景

凡例		/	クラック	▨	欠損・剥離	(P-1)	写真番号
凡例												
/	クラック											
▨	欠損・剥離											
(P-1)	写真番号											
(1)計測			(3)修復調査									
1)大きさ(mm)	羨道長	不明	1)石質	池子層砂岩／凝灰岩								
	幅	不明	2)クラック状況	開口 不明								
	奥行	2200	3)水の状況	湧水 (有/無) <input checked="" type="checkbox"/> 有 <input type="checkbox"/> 無								
	高	不明		水溜り (有/無) <input checked="" type="checkbox"/> 有 <input type="checkbox"/> 無								
2)軸方向	西南西			壁面濡れている (有/無) <input checked="" type="checkbox"/> 有 <input type="checkbox"/> 無								
(2)考古学調査(付帯施設等の確認)			4)塩類風化									
1)彫刻	不明		5)植生(草本、苔、地衣類など)	有(場所/ ) <input checked="" type="checkbox"/> 無								
2)石塔	不明		(4)環境調査									
3)龕	不明		1)隣接やぐら	有(左/右/上/下) <input checked="" type="checkbox"/> 無								
4)壇	不明		2)樹木・樹根	<input checked="" type="checkbox"/> 有(場所/左上) <input type="checkbox"/> 無								
5)その他	土砂40cm		3)崖	<input checked="" type="checkbox"/> 有(場所/左) <input type="checkbox"/> 無								
			4)日照	<input checked="" type="checkbox"/> 有(場所/左壁) <input type="checkbox"/> 無 (時間/14時~15時) <input type="checkbox"/> 無								
			5)降雨	有(場所/ ) <input checked="" type="checkbox"/> 無								
コメント(応急処置の必要性、その他特異性など) ほとんど埋没しているやぐら。												
【必要な対策工・補修等】 表面処理、左壁木根除去												
調査日	天気	気温(°C)	湿度(%)	調査者								
平成16年9月17日	晴れ	26	70	臼井,崎間

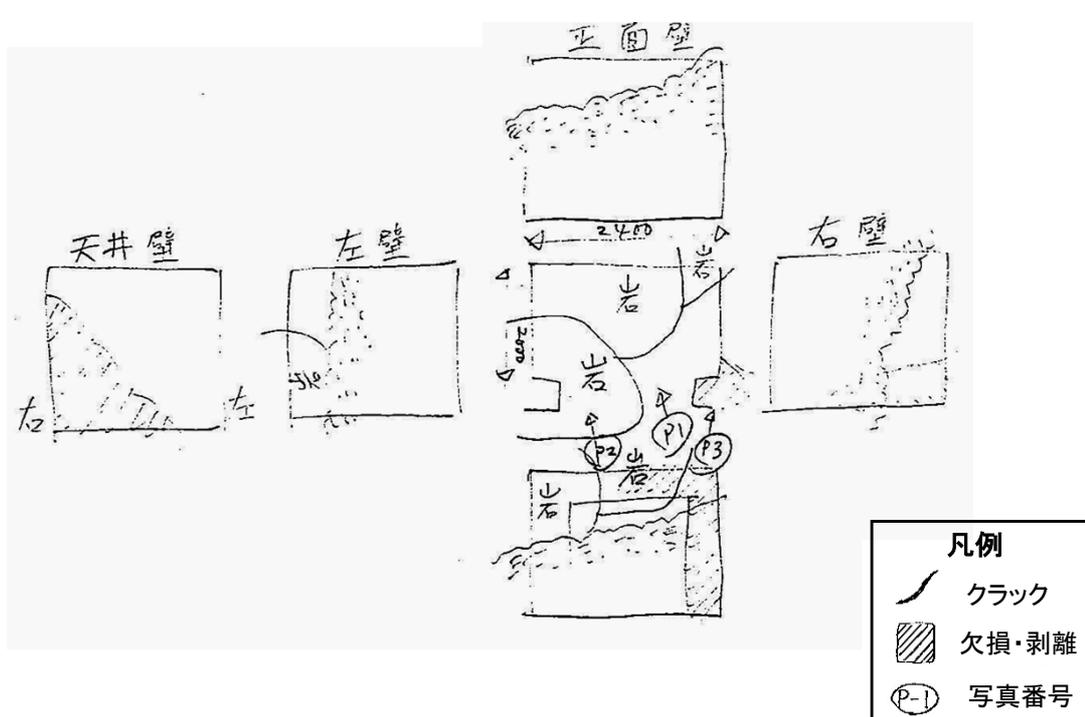
(1)計測		(3)修復調査		
1)大きさ(mm)	羨道長	不明	1)石質	池子層砂岩／凝灰岩
	幅	2400	2)クラック状況	開口 不明
	奥行	2000	3)水の状況	湧水 (有/無)
	高	不明		水溜り (有/無)
2)軸方向	西南西			壁面濡れている (有/無)
(2)考古学調査(付帯施設等の確認)		4)塩類風化		
1)彫刻	有 (場所/ ) (無)		5)植生(草本、苔、地衣類など)	有 (場所/ ) (無)
2)石塔	有 ( ) (無)		(4)環境調査	
			1)隣接やぐら	有 (左/右/上/下) ・無
3)龕	有 (場所/ ) (無)		2)樹木・樹根	有 (場所/左 ) ・無
4)壇	有 (場所/ ) (無)		3)崖	有 (場所/上 ) ・無
5)その他	土砂40cm±		4)日照	有 (場所/ ) (無)
				(時間/ ) (無)
			5)降雨	有 (場所/ ) (無)
コメント(応急処置の必要性、その他特異性など) 既に落盤しており、今後も落盤が進行すると考えられる。 天井にブロック崩壊の可能性有り。				
【必要な対策工・補修等】 木根除去、亀裂充填、支保による補強、表面処理				
調査日	天気	気温(℃)	湿度(%)	調査者
平成16年9月17日	晴れ	26	70	臼井,崎間

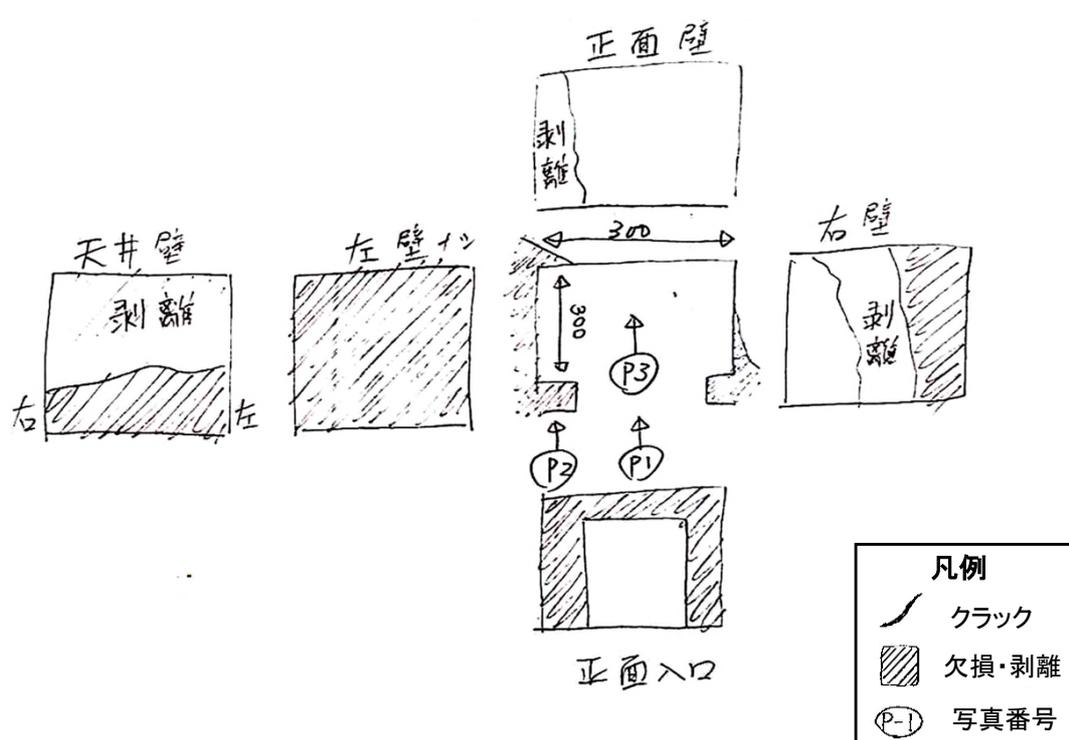
(1)計測		(3)修復調査			
1)大きさ(mm)	羨道長	不明		1)石質	池子層砂岩/凝灰岩
	幅	300		2)クラック状況	開口(有/無)原因(木根/その他)
	奥行	300		3)水の状況	湧水(有/無)
	高	300			水溜り(有/無)
2)軸方向	西				壁面濡れている(有/無)
(2)考古学調査(付帯施設等の確認)		4)塩類風化			有(場所/ )・無
1)彫刻	有(場所/ )・無		5)植生(草本、苔、地衣類など)	有(場所/前面)・無	
2)石塔	有( )・無		(4)環境調査		
			1)隣接やぐら	有(左/右/上/下)・無	
3)龕	有(場所/ )・無		2)樹木・樹根	有(場所/ )・無	
4)壇	有(場所/ )・無		3)崖	有(場所/ )・無	
5)その他	土砂50cm		4)日照	有(場所/全体)・無	
				(時間/15時~日没)・無	
			5)降雨	有(場所/ )・無	
コメント(応急処置の必要性、その他特異性など) あまり原型をとどめていない。					
【必要な対策工・補修等】 表面処理					
調査日	天気	気温(°C)	湿度(%)	調査者	
平成16年9月17日	晴れ	26	70	臼井,崎間

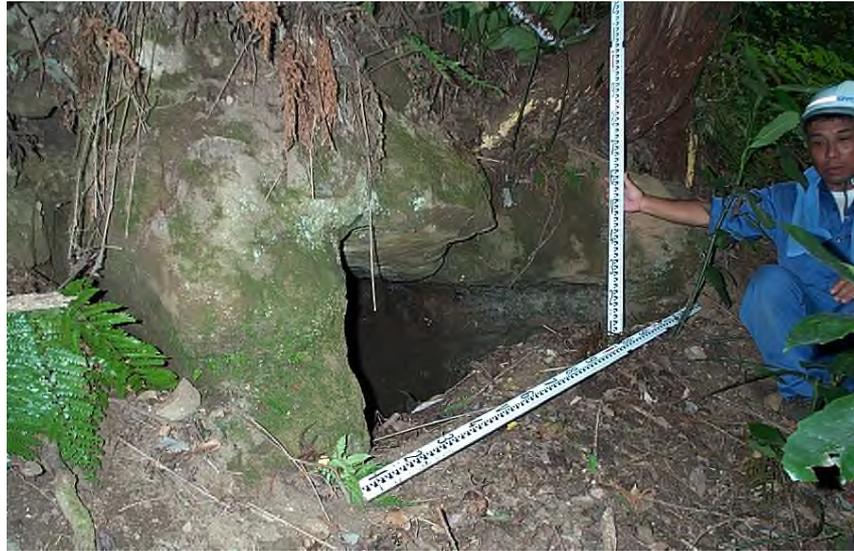
P-1  
全景

NO.	E-12	E群 1 列左から 1 番目	区分ランク	3	
スケッチ					
(1)計測		(3)修復調査			
1)大きさ(mm)	羨道長	不明		1)石質	池子層砂岩/凝灰岩
	幅	1200		2)クラック状況	開口 (有)無) 原因 (木根/その他)
	奥行	1400		3)水の状況	湧水 (有/無)
	高	1100			水溜り (有/無)
2)軸方向	西南西				壁面濡れている (有/無)
(2)考古学調査(付帯施設等の確認)		4)塩類風化			有(場所/左壁,右壁)・無
1)彫刻	有(場所/ )・無		5)植生(草本、苔、地衣類など)	有(場所/ )・無	
2)石塔	有( )・無		(4)環境調査		
			1)隣接やぐら	有(左/右/上/下)・無	
3)龕	有(場所/ )・無		2)樹木・樹根	有(場所/上)・無	
4)壇	有(場所/ )・無		3)崖	有(場所/下(周囲))・無	
5)その他	土砂50cm±		4)日照	有(場所/ )・無	
				(時間/ )・無	
			5)降雨	有(場所/ )・無	
コメント(応急処置の必要性、その他特異性など)					
天井が崩壊するおそれあり。 上の杉の木を伐採する必要あり。					
【必要な対策工・補修等】 亀裂充填、表面処理					
調査日	天気	気温(°C)	湿度(%)	調査者	
不明	晴れ	26	70	臼井,崎間
