# 逗子市文化財調査報告書

## 第十二集

神武寺の城郭遺構

# 神武寺城郭遺構調査報告書

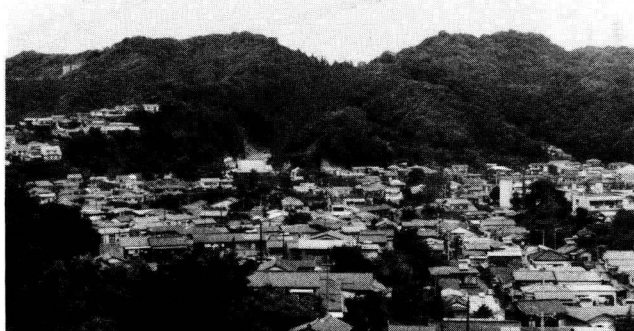
図3 神武寺山遠望  
（左、こんびら山 右、神の岳）

であり、高い部分は西にのび（長さ120m）、更にその先が北西に折れて（長さ340m）くの字形になる。こんびら山頂も露岩よりなるが長い頂部尾根（約460m）に高低がある。山頂部にはわずかの平場部分もあるが多くの馬背状である。その南面から西南面にかけて、および北面から北東面にかけては絶壁状または急傾斜（樹木が生えている）をなし、登攀できないが尾根西北端部稜および東端部の北東側稜と南側稜はいくらか緩傾斜であり、登攀できなくはない。

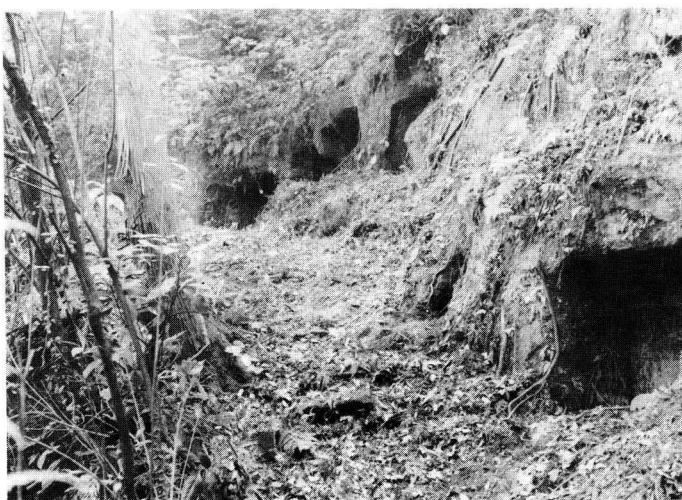
図5 こんびらやぐら群と平場

た平場が南北に35mも続いており、山腹路の頭上から防禦の投石が可能なきわめて有力な防禦平場である。(この防禦平場の北半山腹には20穴からなるやぐら群(こんびら山やぐら群)が存在するから、この平場が中世のものであることは確実である。)この防禦平場の上部山腹6mにはこの平場が敵手にわたったとき、更に上方山腹からこの平場を攻撃できる馬蹄形平場がならんで二ヶ所にある。上方馬蹄形平場へはこんびら山北東稜の緩傾斜平場下端から山腹を通して達することができる。南北に長い防禦平場(やぐら群のある平場)下の路は頭上の平場がとぎれた先から山腹ぞいに45m進んだところで、北東稜を下る路にT字形に合する。(この稜下部山腹は地形上当然、防禦遺構が存在すると思われるが雑木林と笹藪とで調査できなかった。調査未了。)この路をのぼると約30mで稜を削平した傾斜平場端に達する。この傾斜平場は下端幅6m、上方に次第に狭くなり、40mで平場が終り、前面頭上にその上の平場が覆いかぶさる。上の平場はこんびら山東端大露岩につづく部分である。

く山腹なりに営まれた平場を前面としたこんびら山東端南側稜の下半部には、下の長い平場に並行に車地藏背面の切岸上から約50mにわたる傾斜平場があり、その上部稜には四段に重なった平場(長さ13m・25m・20m・20m)が山頂防禦拠点にまで存在している。

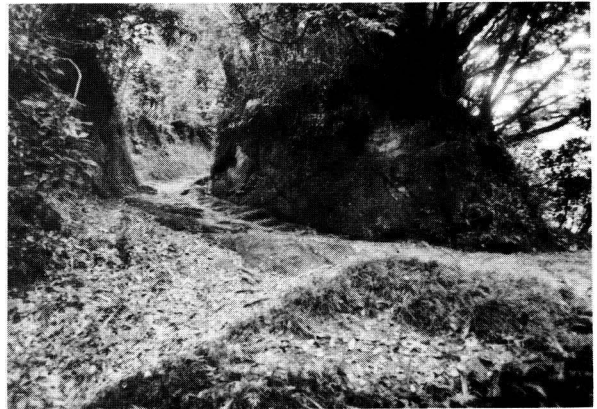
図14 第1曲部

尾根先を左から右に通る割って右山腹に出た路は尾根先端を島状に残し、切り割った路は尾根先とその上の尾根との間を切り、右山腹に顔を出し、左折して尾根頂を切り割った路になる。尾根先の複雑なS字形路はこの部分に防御の重点があることである。

のぼりはじめの尾根先切り割り部で、右側の切り残り尾根先の頂は路より2m高い平場となっており、第1曲部から右まわりにのぼれる。平場は隅丸方形に近い楕円形。南北4m、東西3.5m。西寄り部が50cmほど高い

尾根先を切り割った登り路の左は約5 m高切岸となり、第1曲部で左折し、尾根頂をたてに切り割った路との間に頂を平場にした狭い部分が残る。この平場は幅1 m、路にそって長さ3 mほど。南端部分に約80cm低い1 m角の平場が付随する。これら平場先端の低い部分は逆茂木を設置したところであろう。西側の山腹は急傾斜（谷底との比高7～8 m）である。

第1曲部を左折した切り割り路は、左右が各高さ2 m余の切岸となる。切岸上の山腹は急傾斜。尾根先端切り残し平場との間およびこの平場の東側切り割り路は当然逆茂木で塞ぐ。

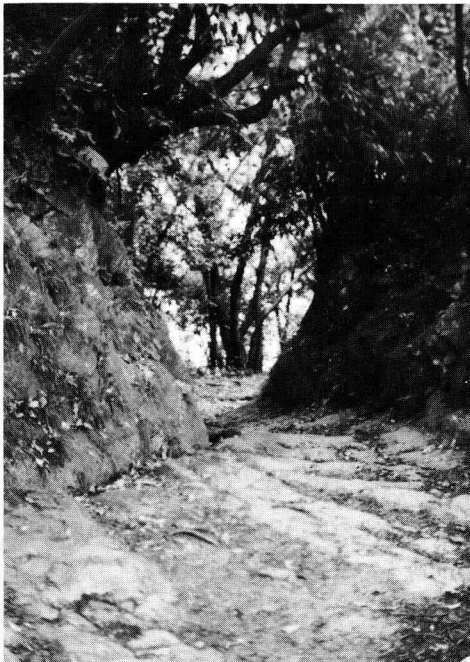
図15 第2曲部（森谷定吉氏撮影）

尾根頂を切り割った登り路は、第2曲部で右側山腹に出る。ここで左折し尾根を横切って左山腹に出る。尾根を横切った部分は切通し路となる。この部左右切岸高2 m。左上平場南北3 m、南端幅東西2 m、北端幅1 mの狭長平場だが北端は登り路と同じ高さになり、この部分が3 m平方くらいの平場となる。これら平場の左側は急山腹である。右切岸上方にはもと幅2.5 m、長さ2.5 m、先幅2 mの平場があり、その上にもう一つの平場が重なる。この切通し部も逆茂木で塞ぎ、左右の平場で防戦する。

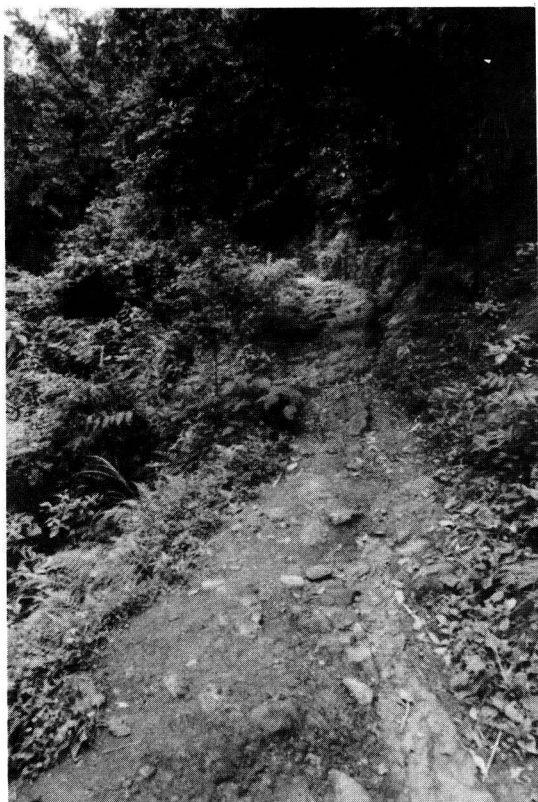
図16 南支尾根山腹の登り道

やせ尾根である。尾根途中で南西に三本の支尾根を分岐しつつ南東に向を変え、尾根南東先端は上の谷入口（標高20m。沼間4丁目）に達する。全長約700m。十州望との比高114m。本尾根は十州望から南に215mにある85m高地において尾根は南東に折れるが、ここで南西に長さ190mの支尾根を分岐、更に南東150mにて74.5m高地に達し、ここで南西に240mの支尾根（法勝寺西支尾根）を分岐。165mにて66.2m高地に至り、更に60mのびて尾根上の瘤（標高65m位）に至る。この瘤にて南西に130mの支尾根を分岐。両支尾根の間に法勝寺の谷を抱く。瘤から更に南東へ175mのびて尾根先となる。瘤から南西にのびる支尾根と南東にのびる支尾根との間に民家のある小谷を抱く。以下前記南尾根における防衛遺構を見る。

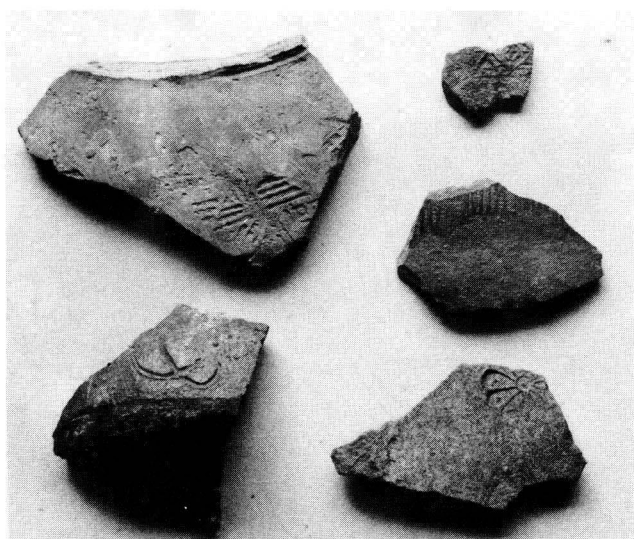
図23 寺域採集の陶磁器片

| | 47 | 鉢<br>2片 | 青 磁 | 南宋<br>～元 | 胎土灰色ゴマ多く入る。口縁部破片で花卉状にロクロひき上げる(〇状)、器型は鉢に属する。釉はやや黒味がかかった青灰。外面、菊花文の太い刻文がある。(幅2cm)、時代龍泉窯元代のものであろう。 | 図18 |
