| 工事名 | 令和7年度 入会橋修繕工事 |
| 図面名 | 入会橋 補修一般図(1) |

| 図面名 | 入会橋 補修一般図(2) | | |

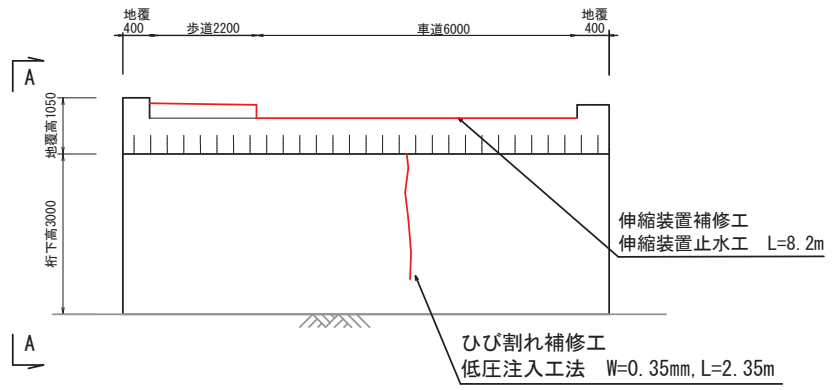
| 位置 | 単位 | 数量 | 摘要 |
|---|---|---|---|
| A1橋台 | m | 2.35 | W=0.35mm |
