| 工 事 名 | No. 3～No. 5汚泥貯留槽内部防食改修工事 | | |
| 図 面 名 | 全体配置図 | | |
| 逗子市環境都市部下水道課 | | | |

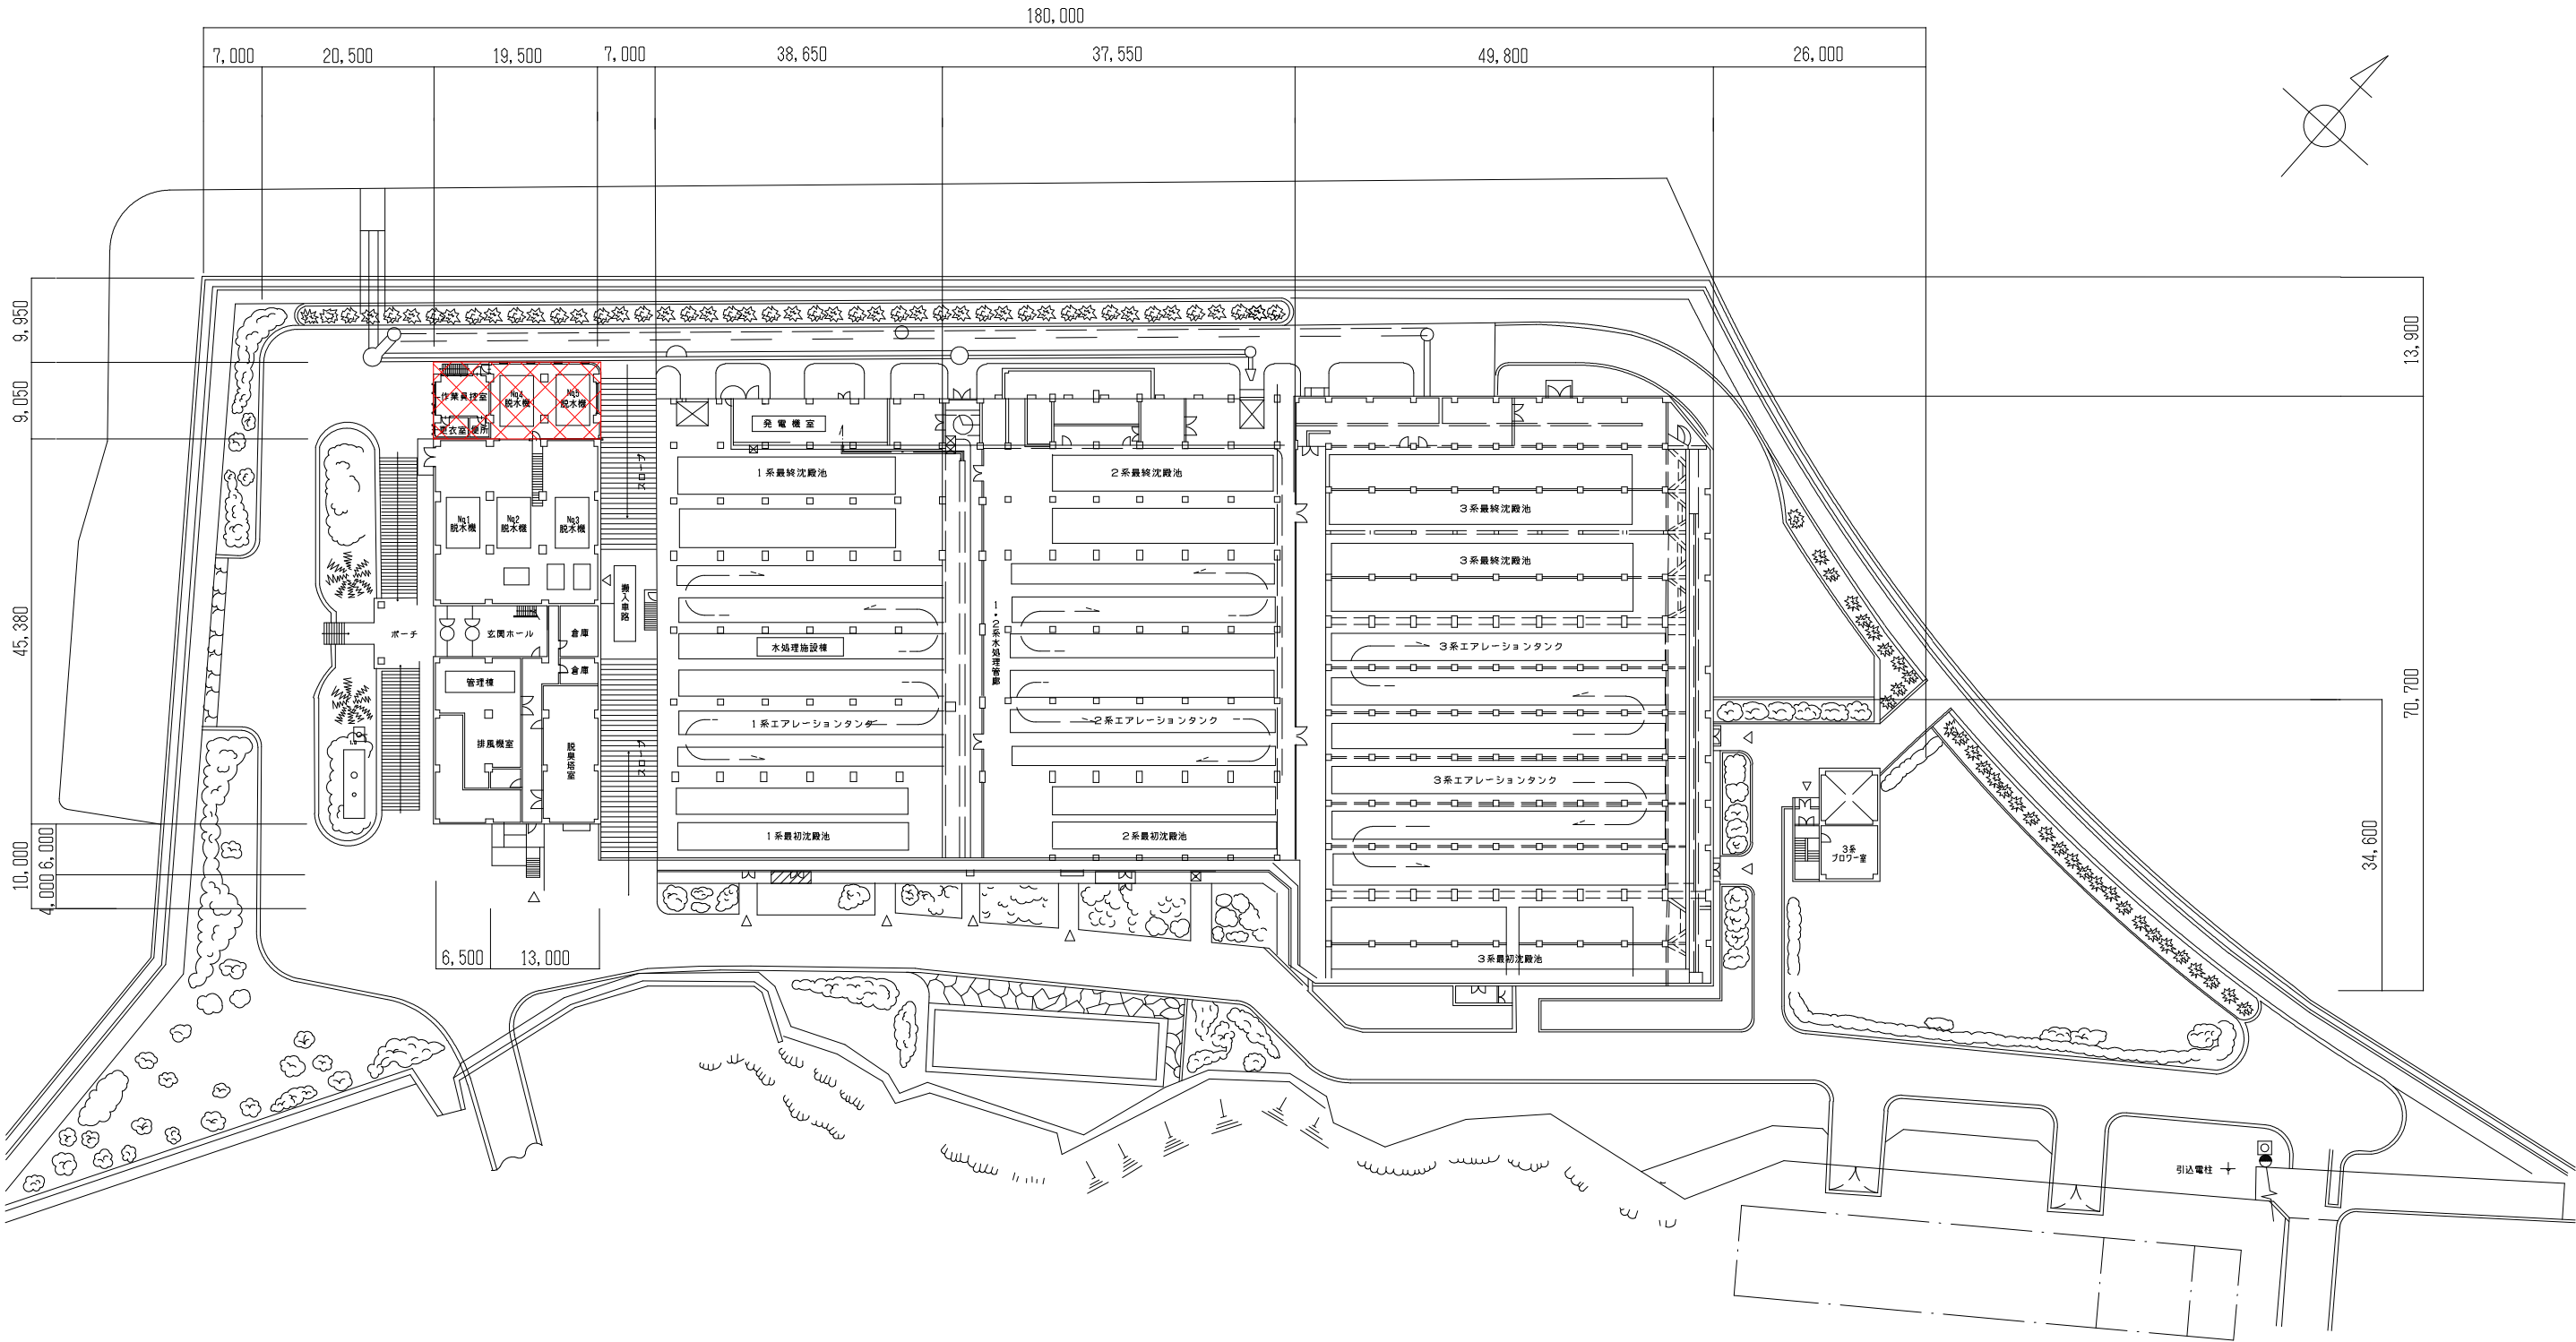
全体配置図 S=1/400

⊠ : 今回対象範囲

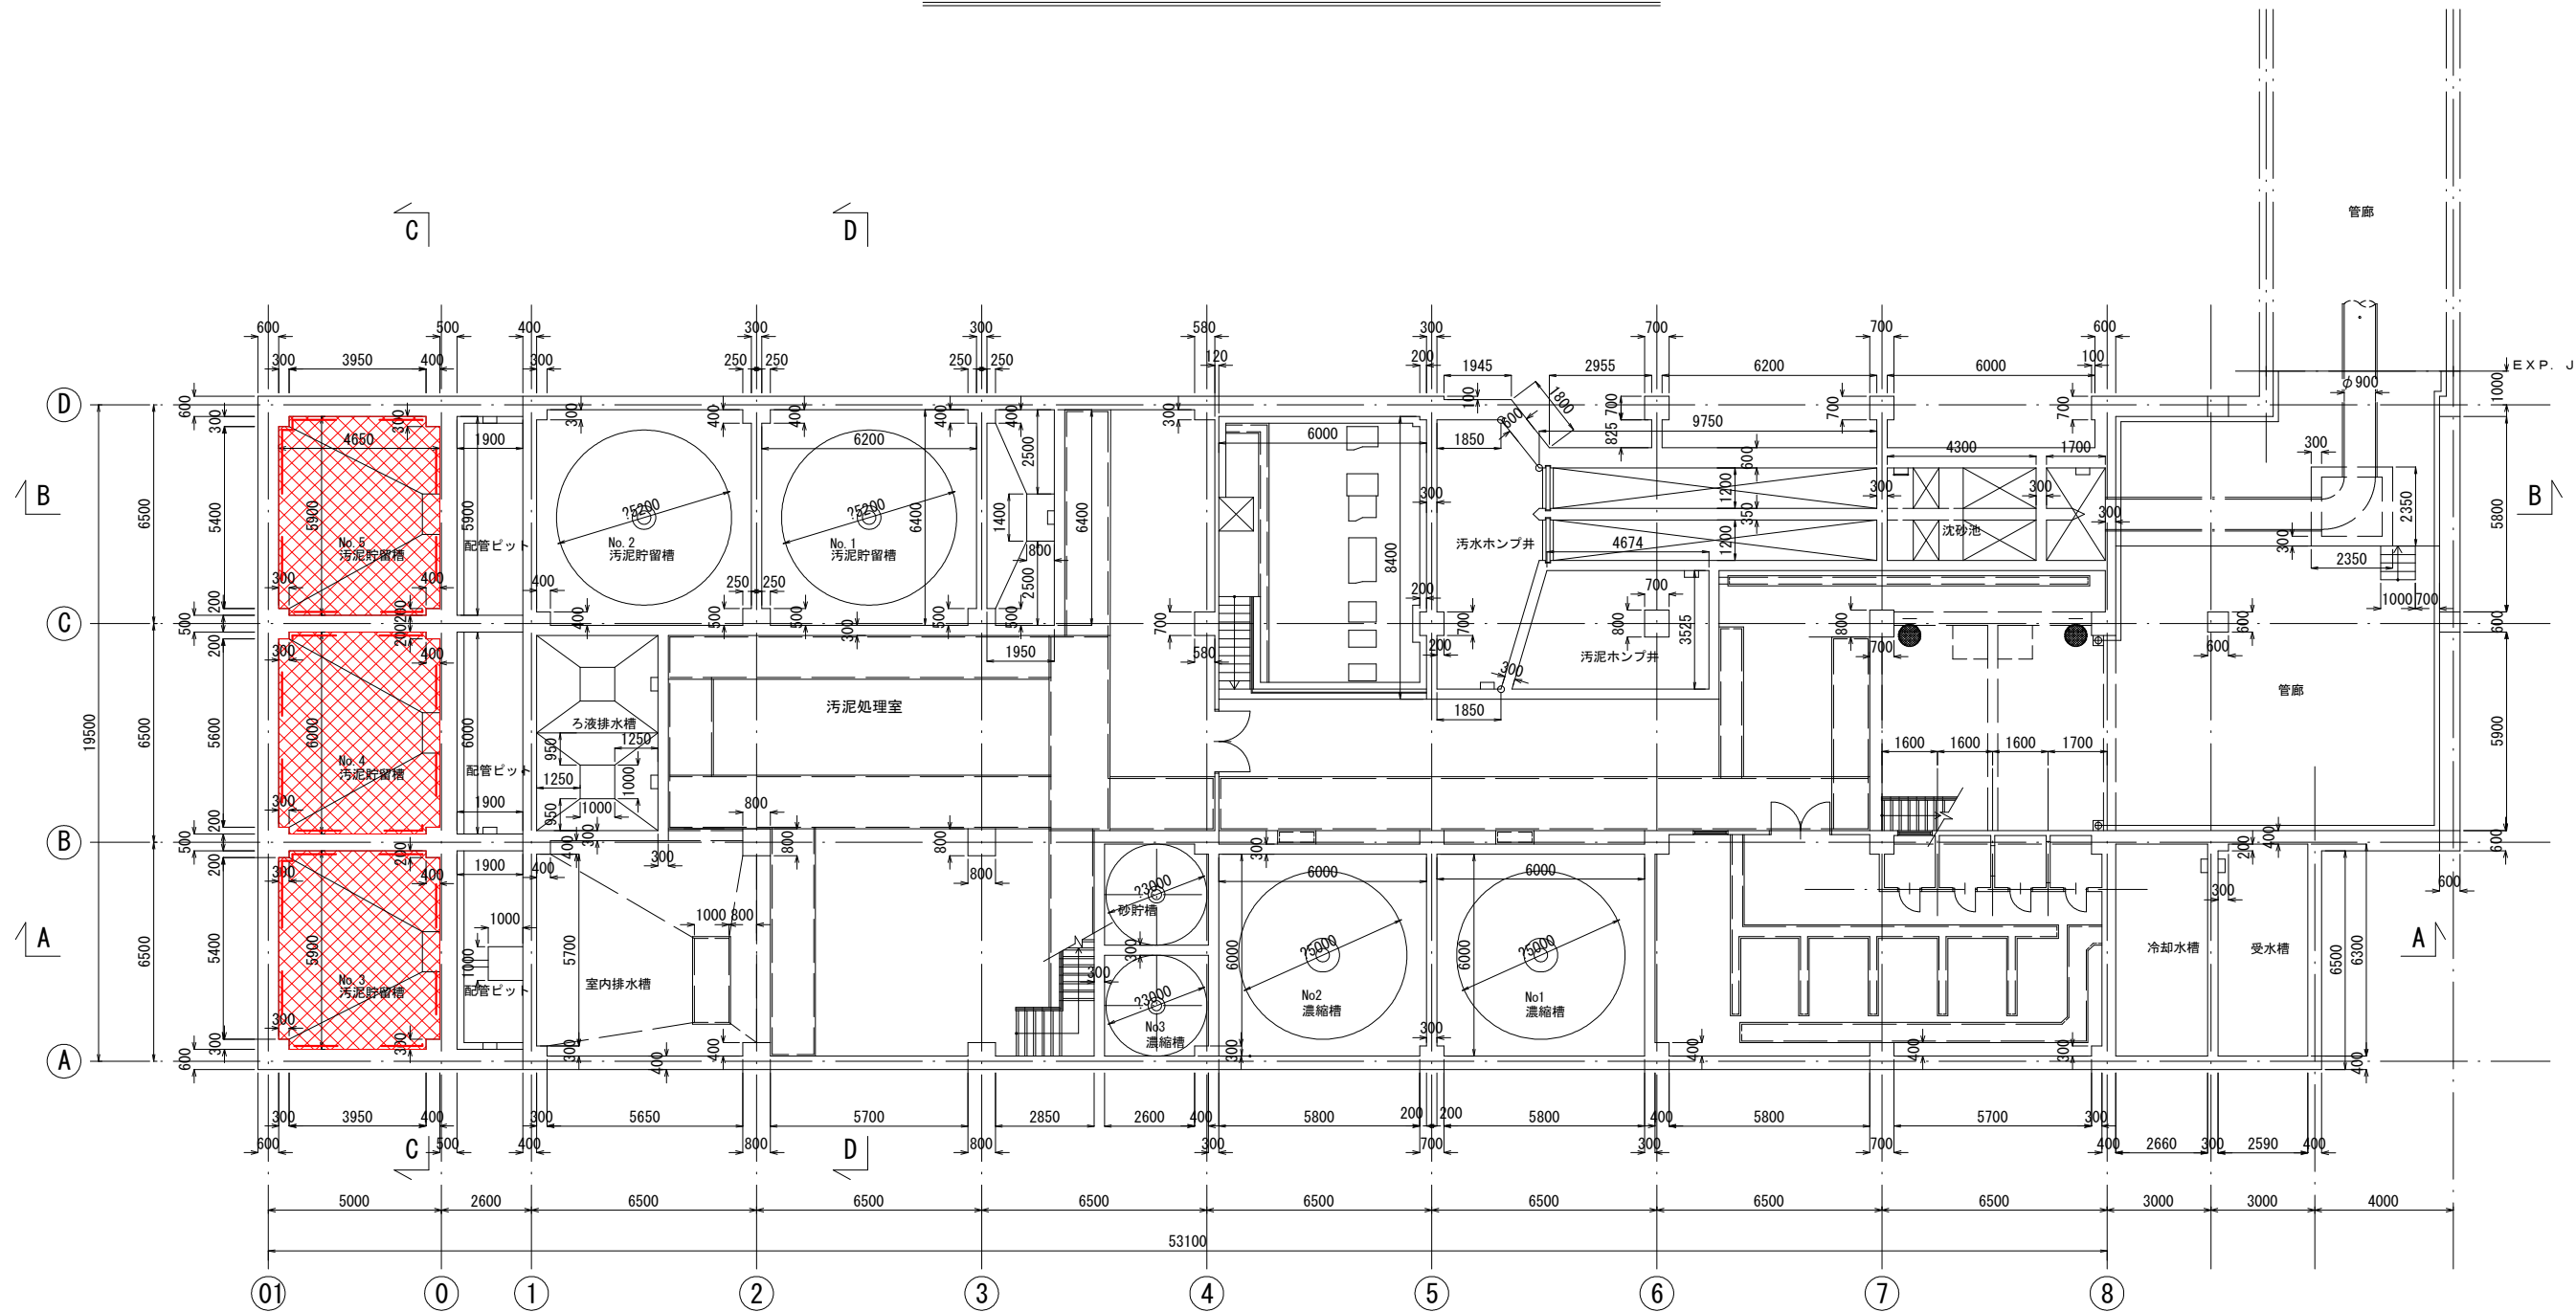
管理棟 防食塗装範囲図(1)

防食塗装工・劣化部除去工・断面修復工

※1 劣化部除去厚及び断面修復厚は、工事前の事前調査により、決定する。  
※2 底面については、無収縮モルタルで欠損部を補修後、断面修復まで行い、塗装は行わない。

地下2階平面図

— 塗布型ライニング工法 D種  
断面修復範囲

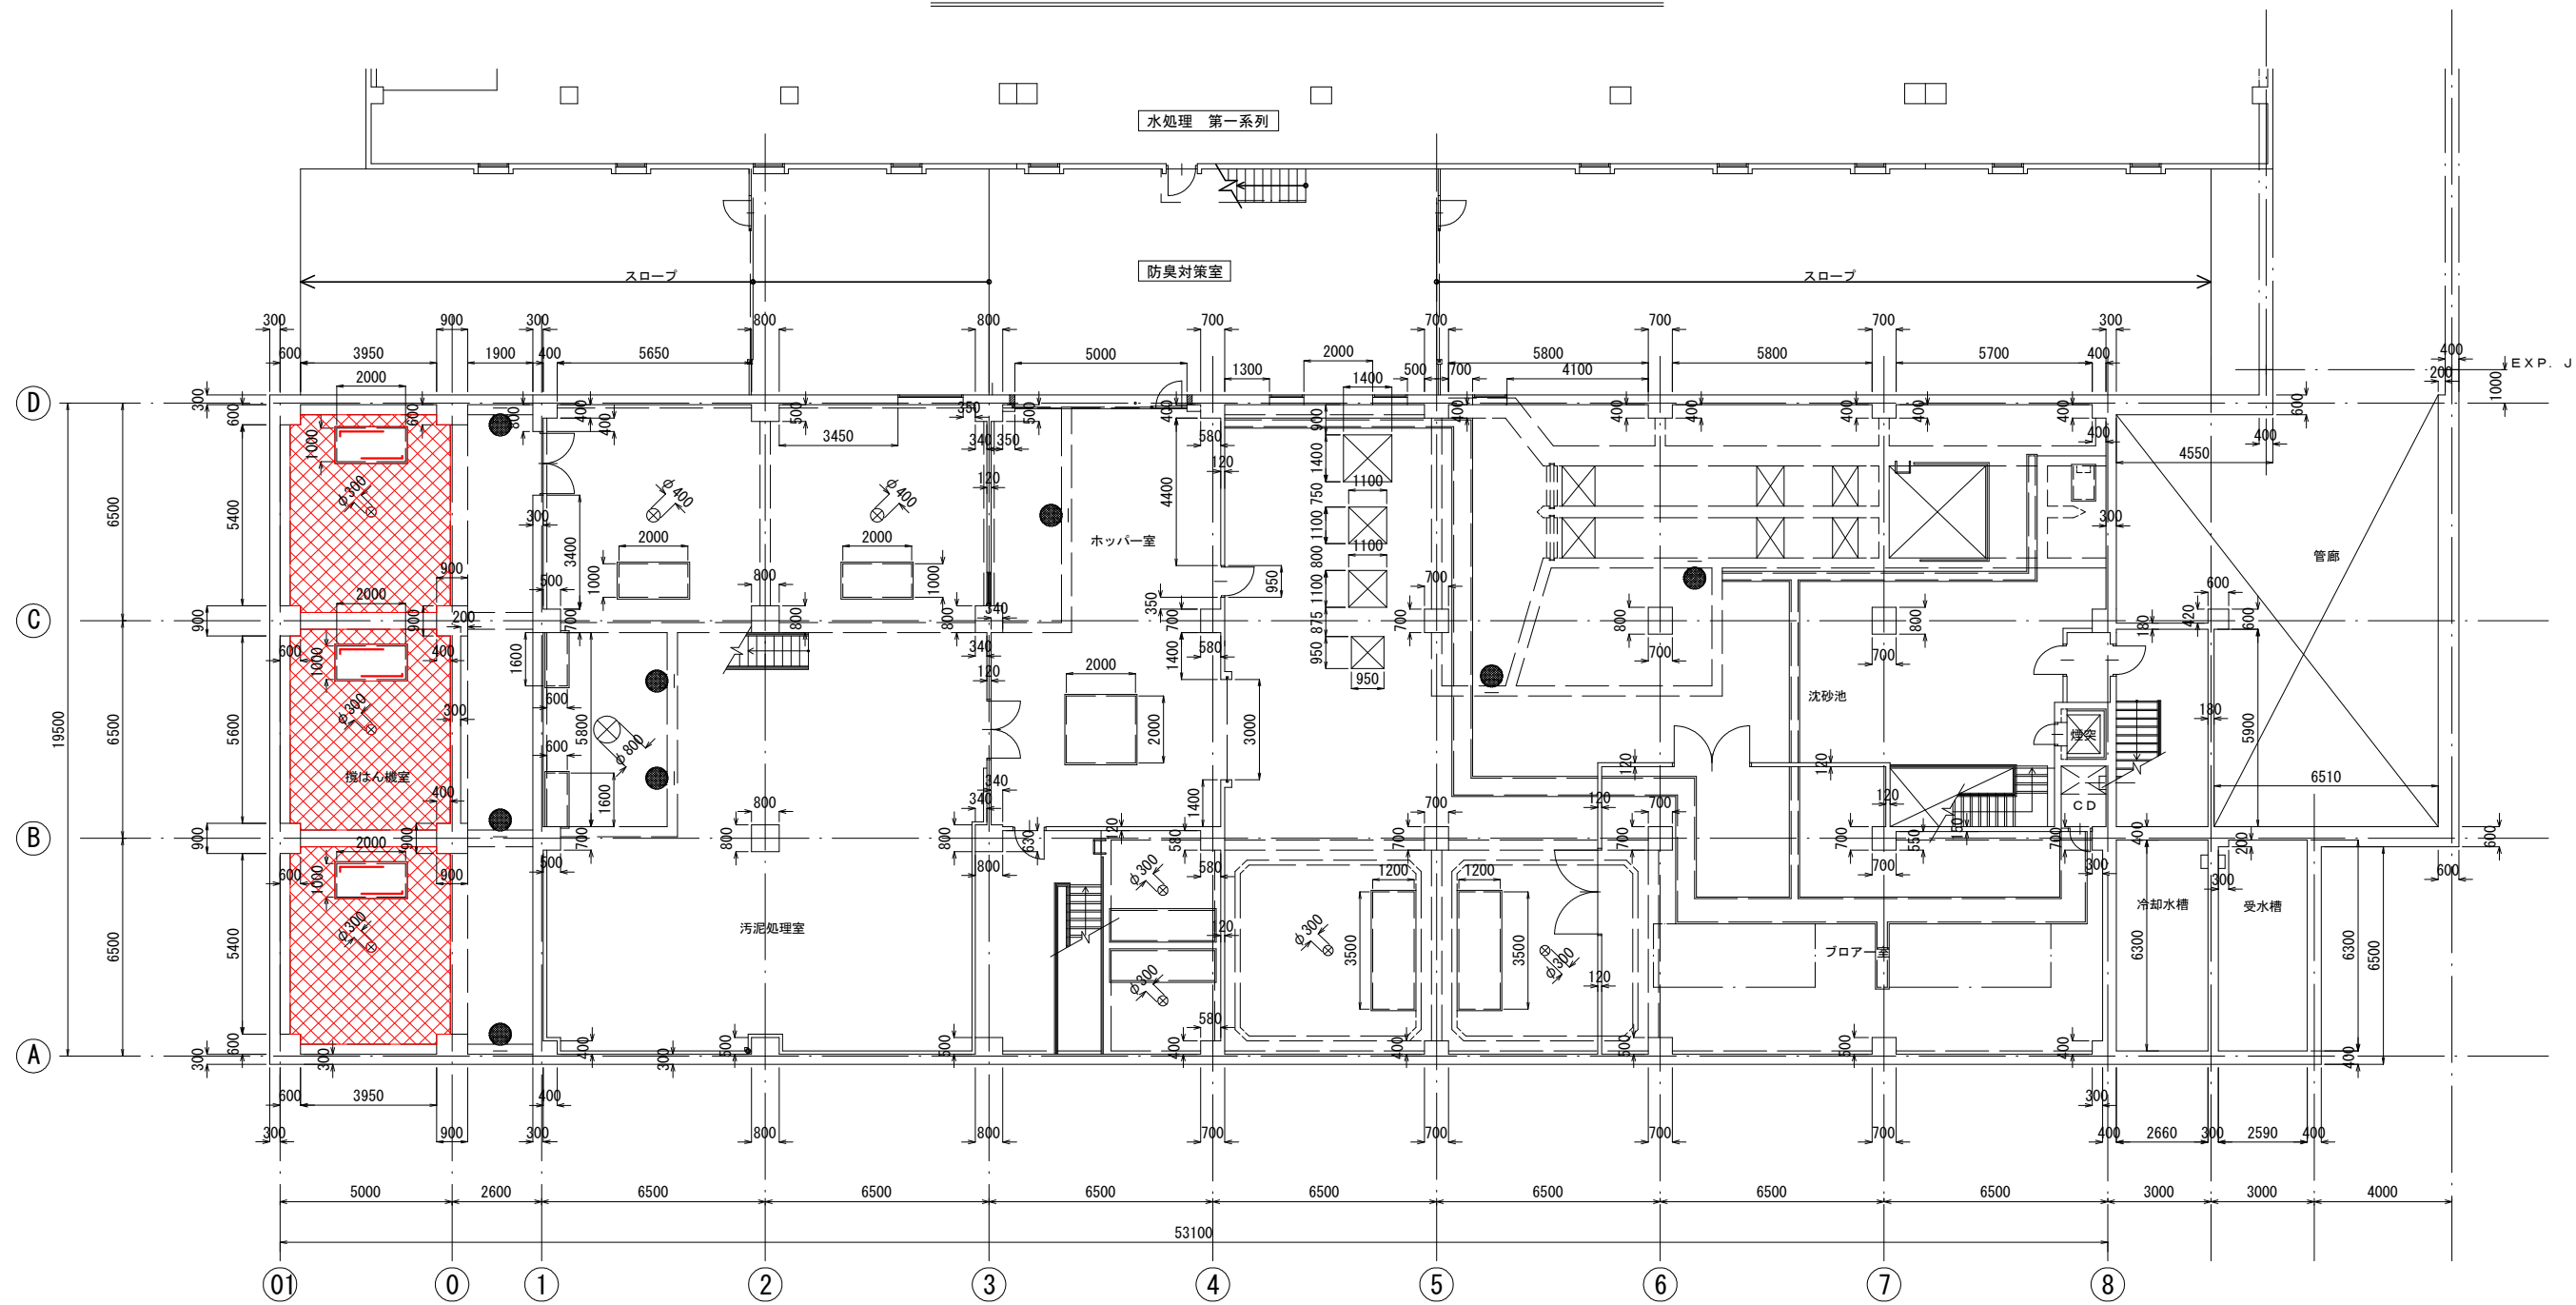
管理棟 防食塗装範囲図(2)

防食塗装工・劣化部除去工・断面修復工

※1 劣化部除去厚及び断面修復厚は、工事前の事前調査により、決定する。  
※2 底面については、無収縮モルタルで欠損部を補修後、断面修復まで行い、塗装は行わない。

地下1階平面図

— — 塗布型ライニング工法 D種  
塗布型ライニング工法 D種

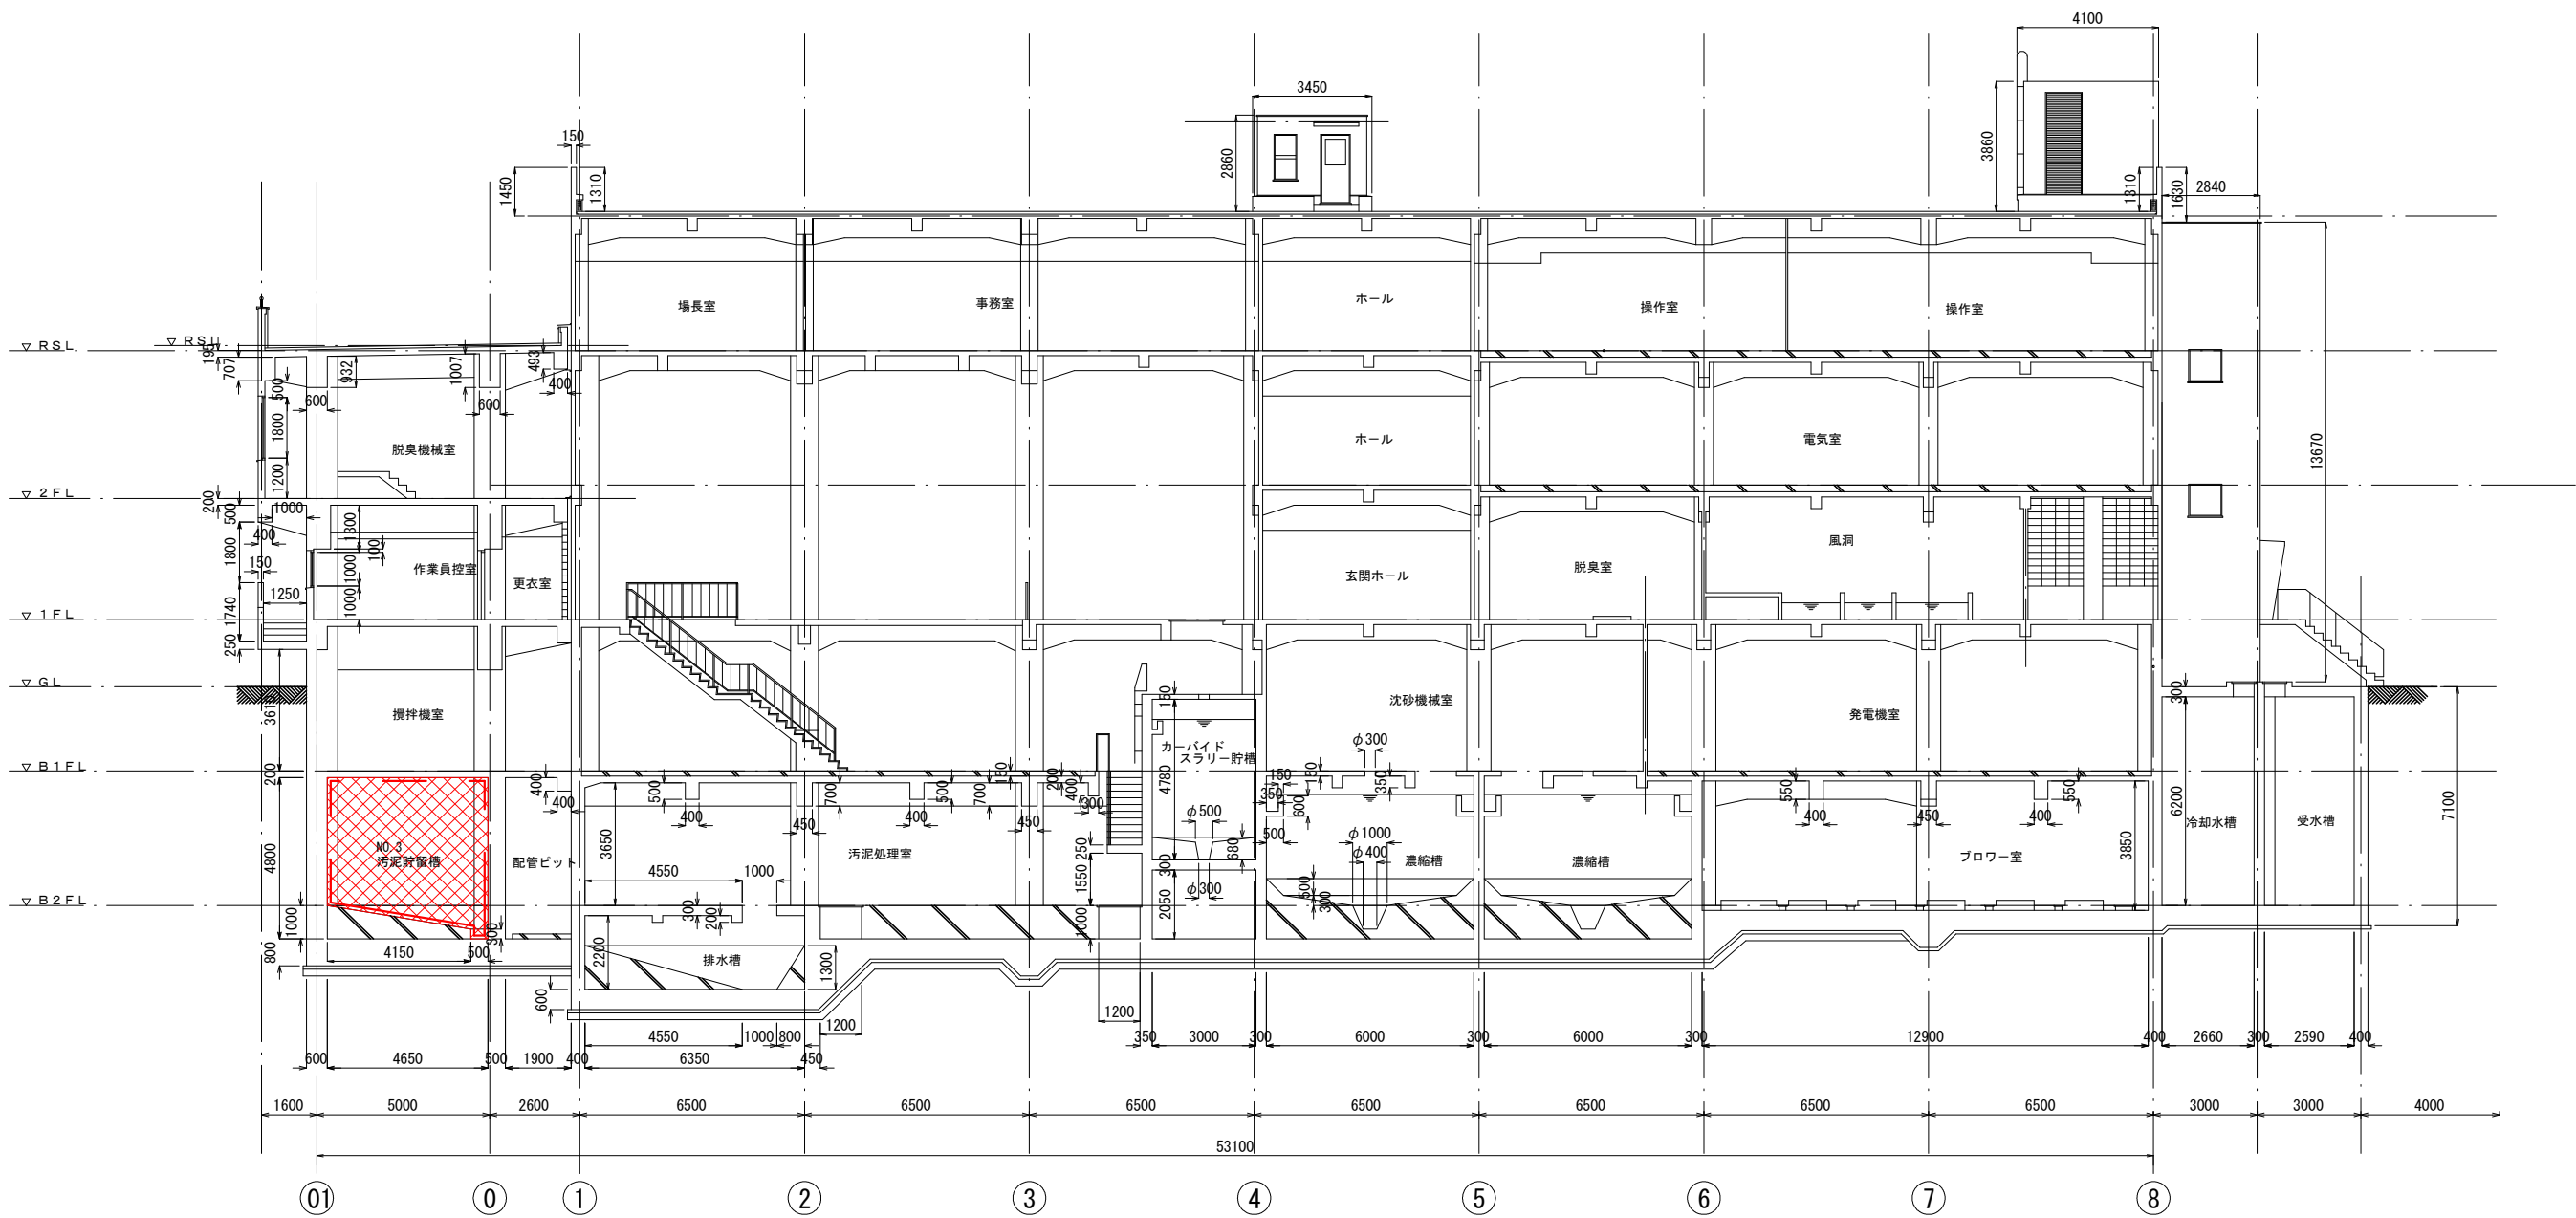
管理棟 防食塗装範囲図(3)

防食塗装工・劣化部除去工・断面修復工

※1 劣化部除去厚及び断面修復厚は、工事前の事前調査により、決定する。  
※2 底面については、無収縮モルタルで欠損部を補修後、断面修復まで行い、塗装は行わない。

A-A断面図

- 塗布型ライニング工法 D種
- 塗布型ライニング工法 D種
- 断面修復範囲

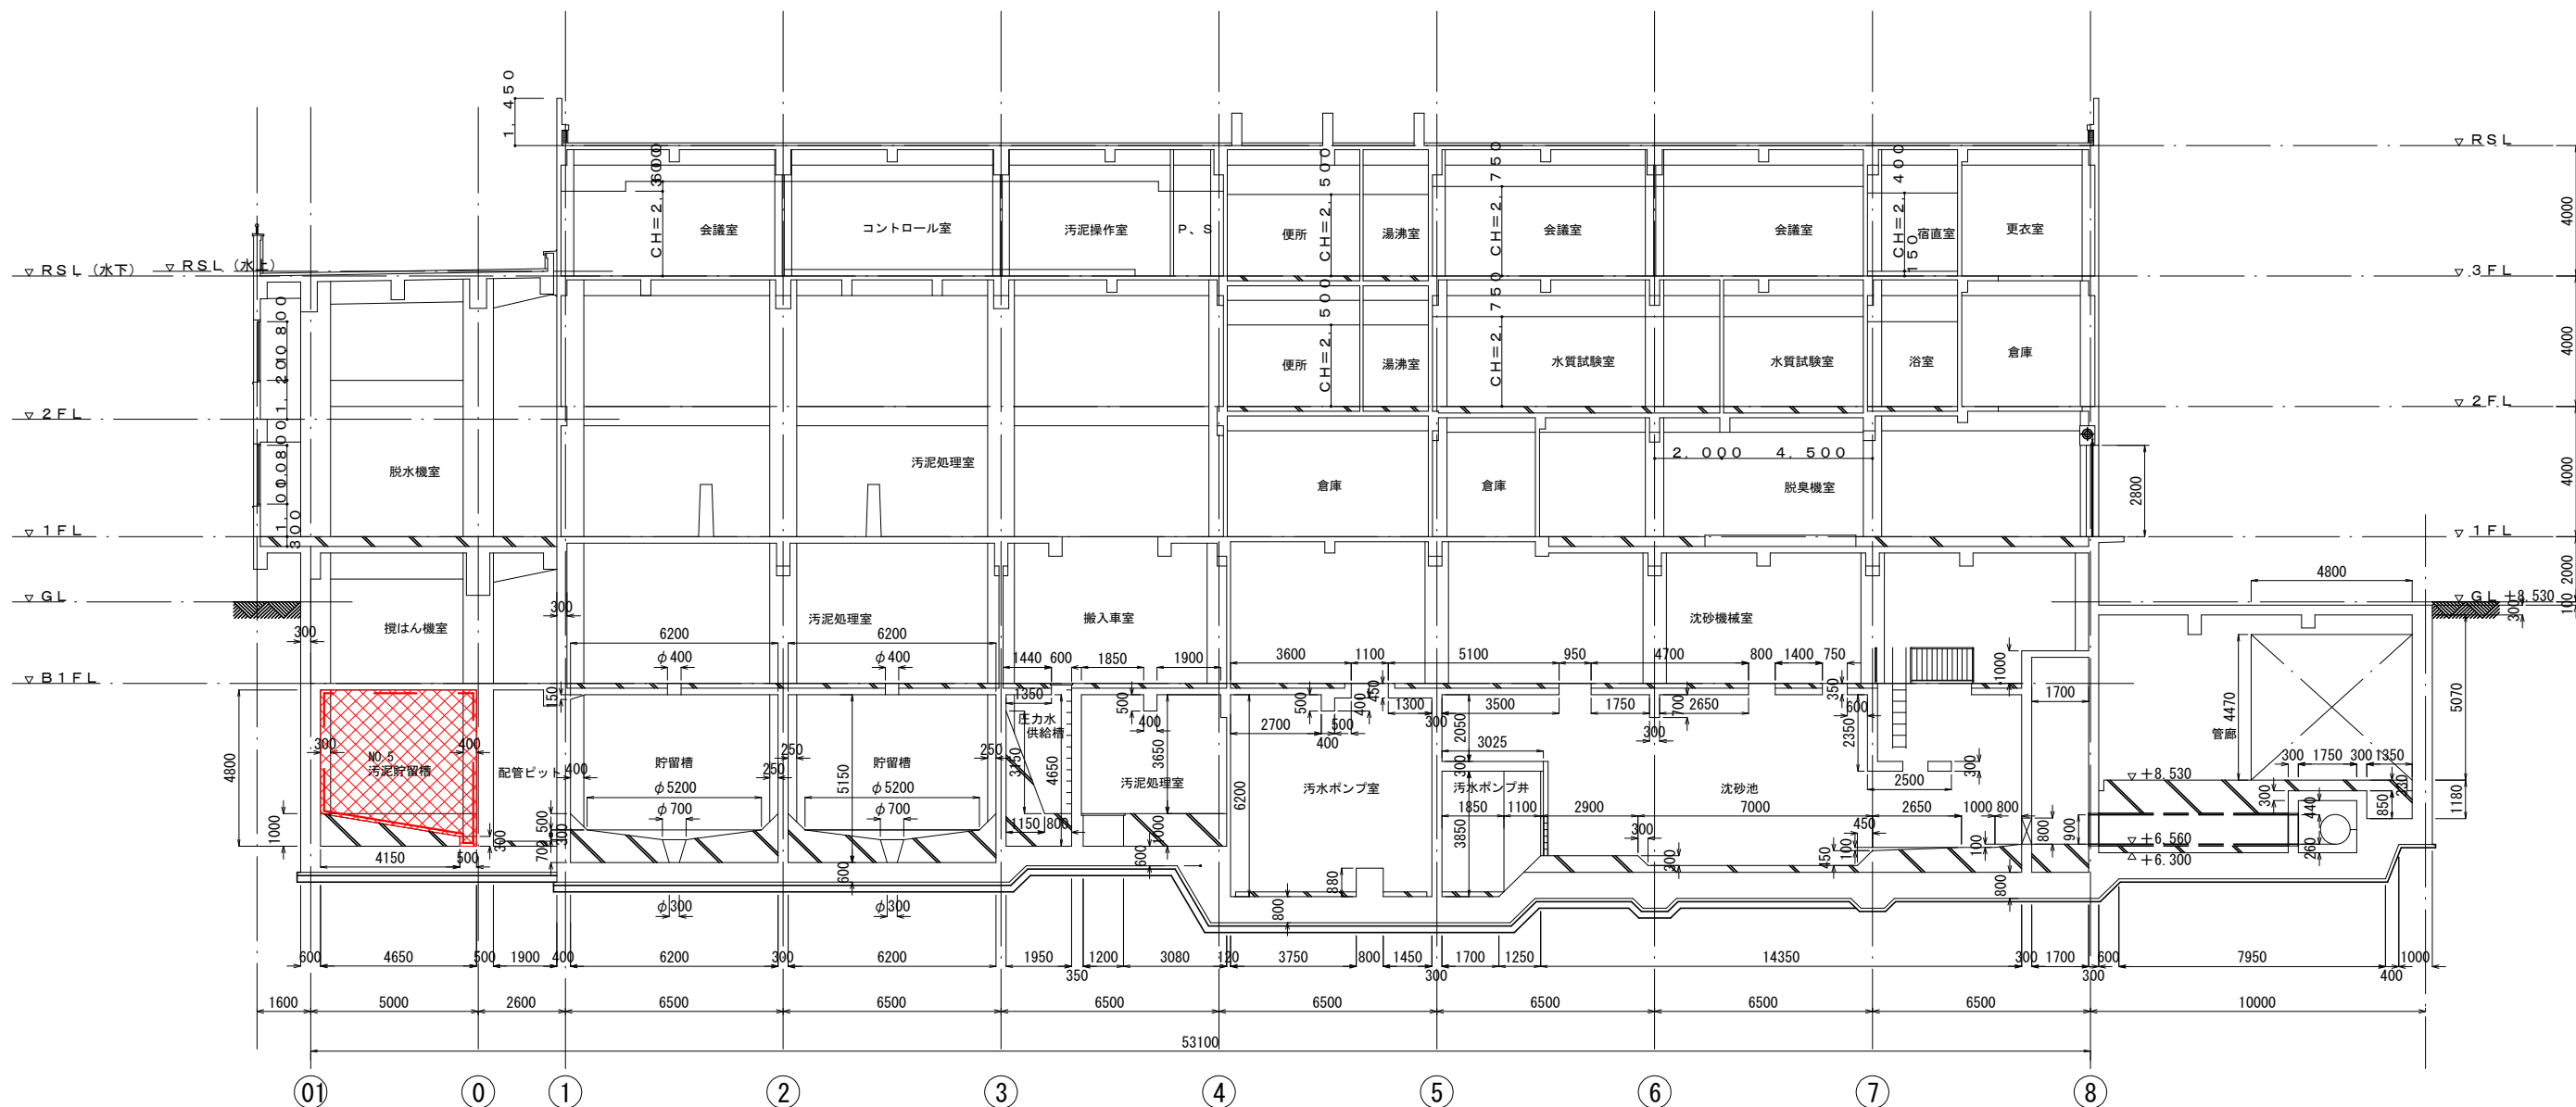
管理棟 防食塗装範囲図(4)

防食塗装工・劣化部除去工・断面修復工

B-B断面図

- 塗布型ライニング工法 D種
- 塗布型ライニング工法 D種
- 断面修復範囲

※1 劣化部除去厚及び断面修復厚は、工事前の事前調査により、決定する。  
※2 底面については、無収縮モルタルで欠損部を補修後、断面修復まで行い、塗装は行わない。

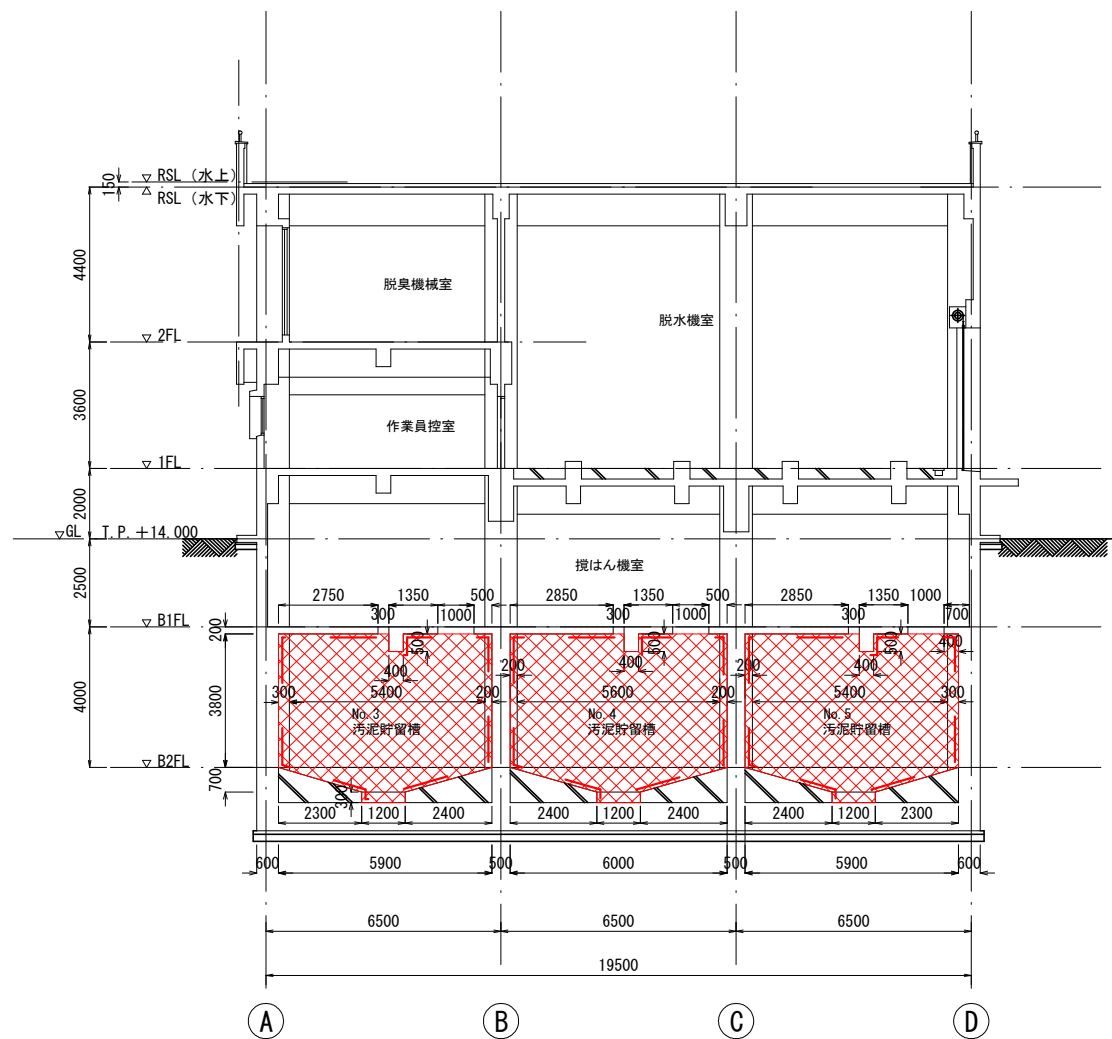
C-C断面図

防食塗装工・劣化部除去工・断面修復工

※1 劣化部除去厚及び断面修復厚は、工事前の事前調査により、決定する。  
※2 底面については、無収縮モルタルで欠損部を補修後、断面修復まで行い、塗装は行わない。

— 塗布型ライニング工法 D種  
 塗布型ライニング工法 D種

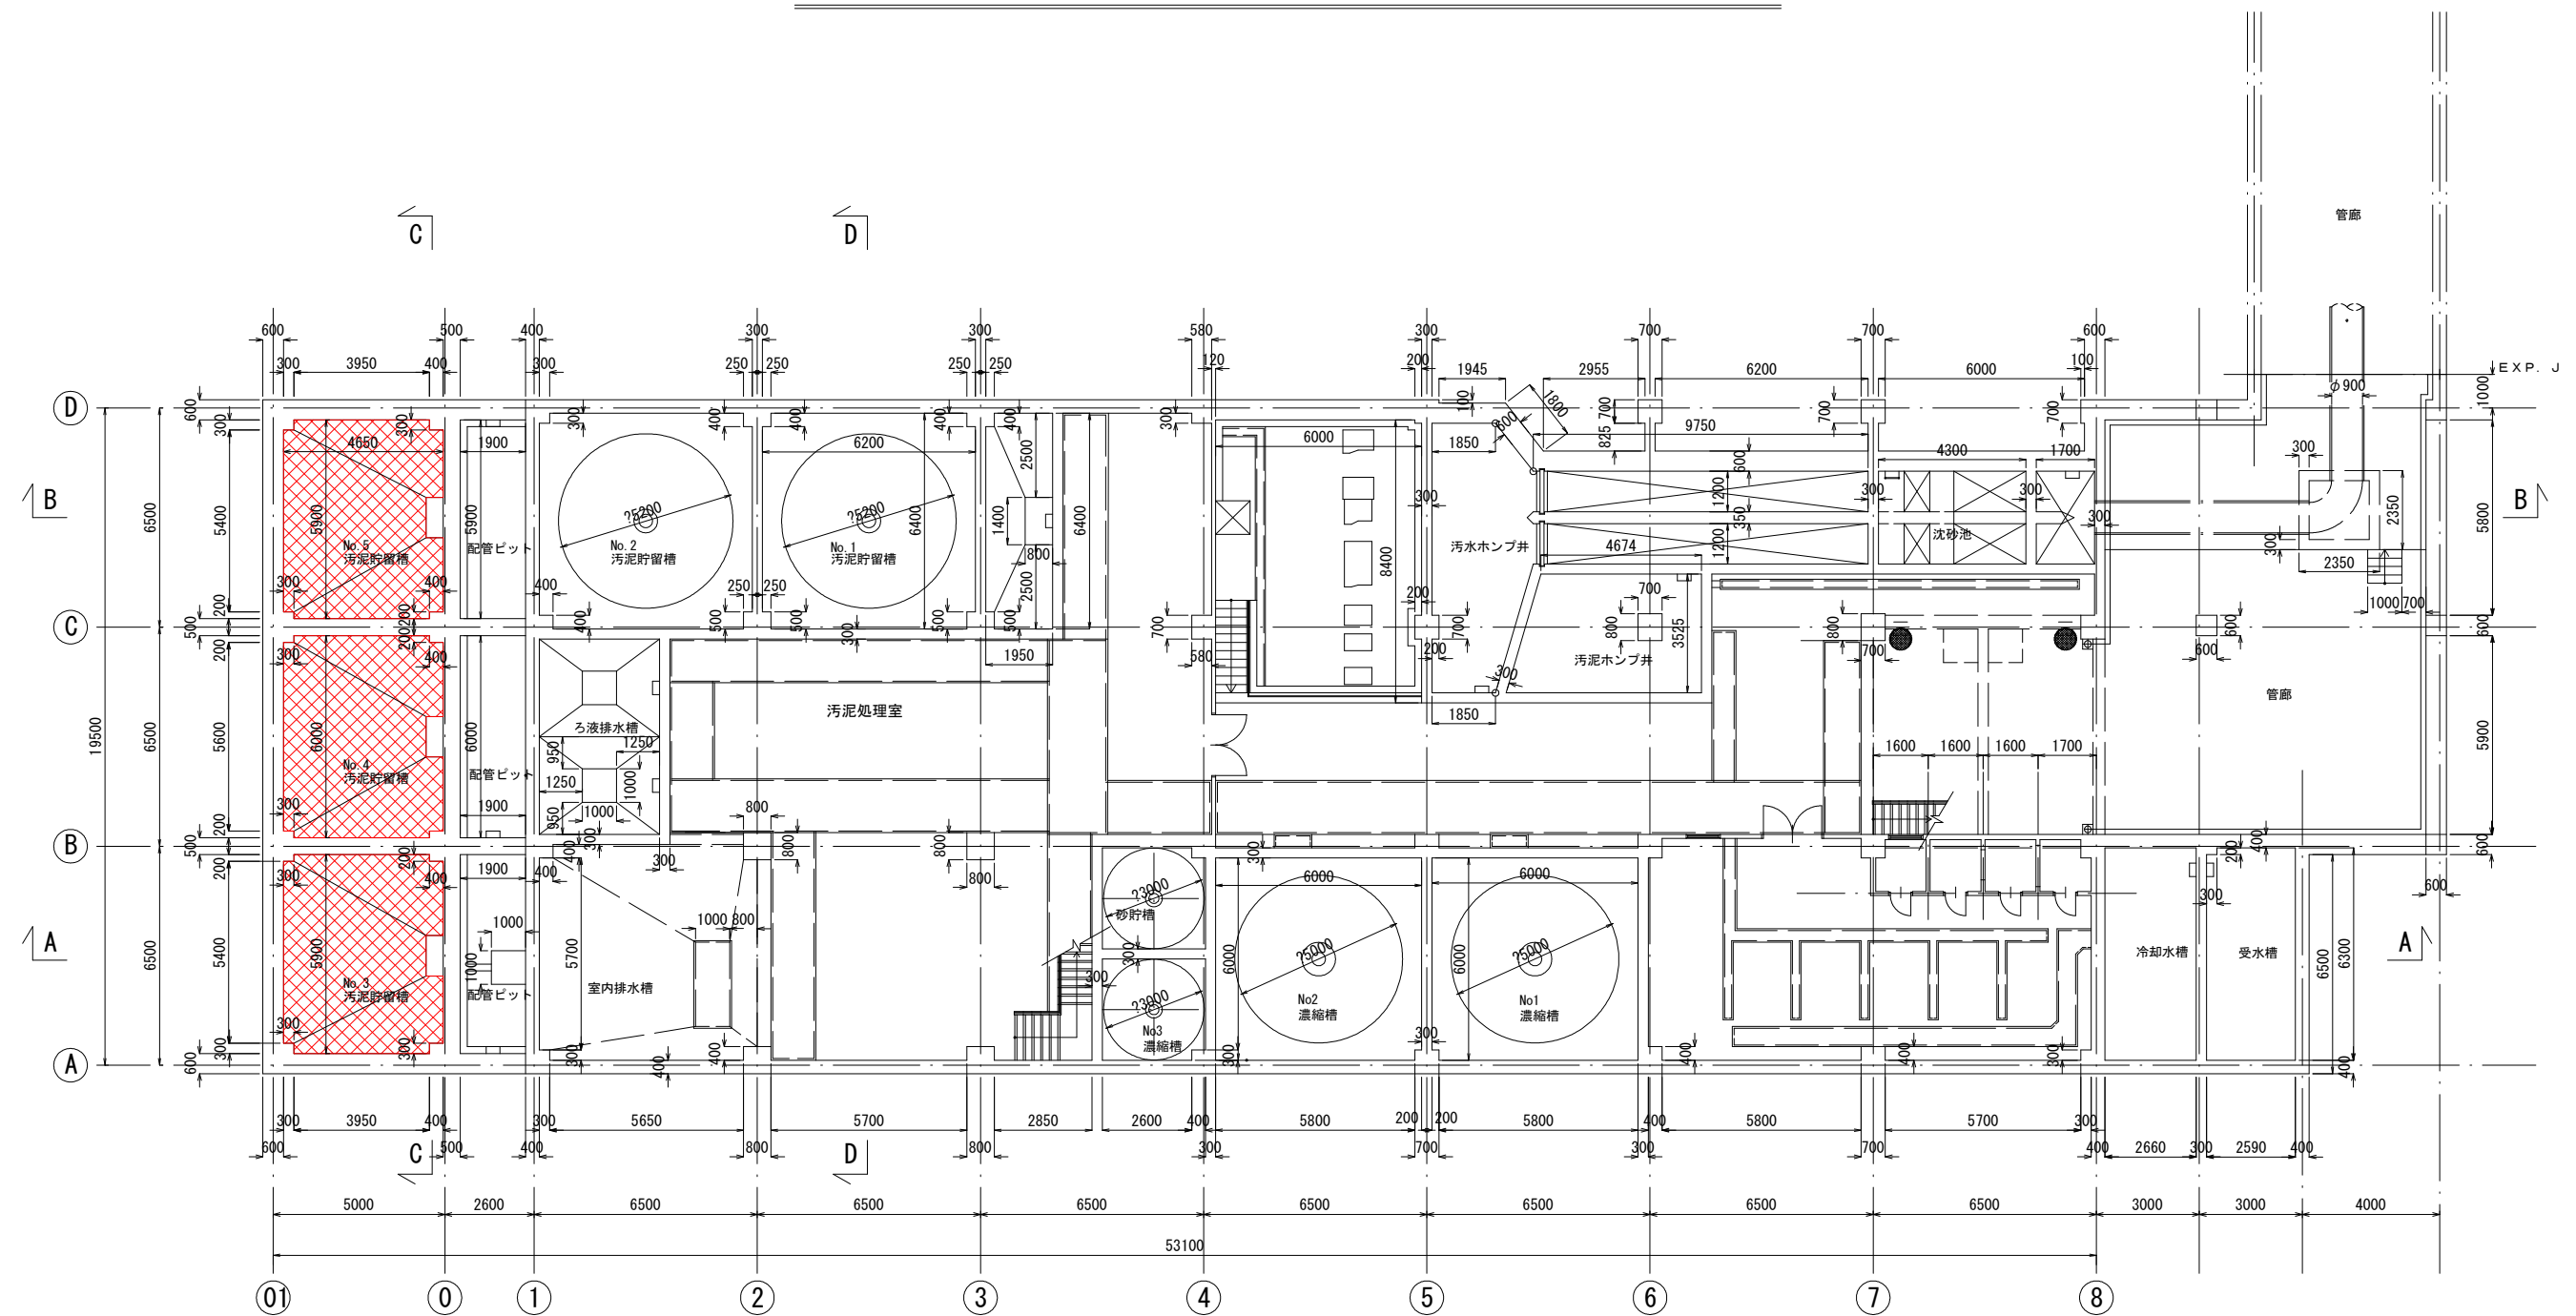
地下 2 階平面図

図示している範囲において、断面欠損が生じている箇所について無収縮モルタルによる補修を行うこと。

無収縮モルタル復旧範囲
