| 工 事 名 | No. 3～No. 5汚泥貯留槽内部防食改修工事 | | |
| 図 面 名 | 全体配置図 | | |
| 逗子市環境都市部下水道課 | | | |

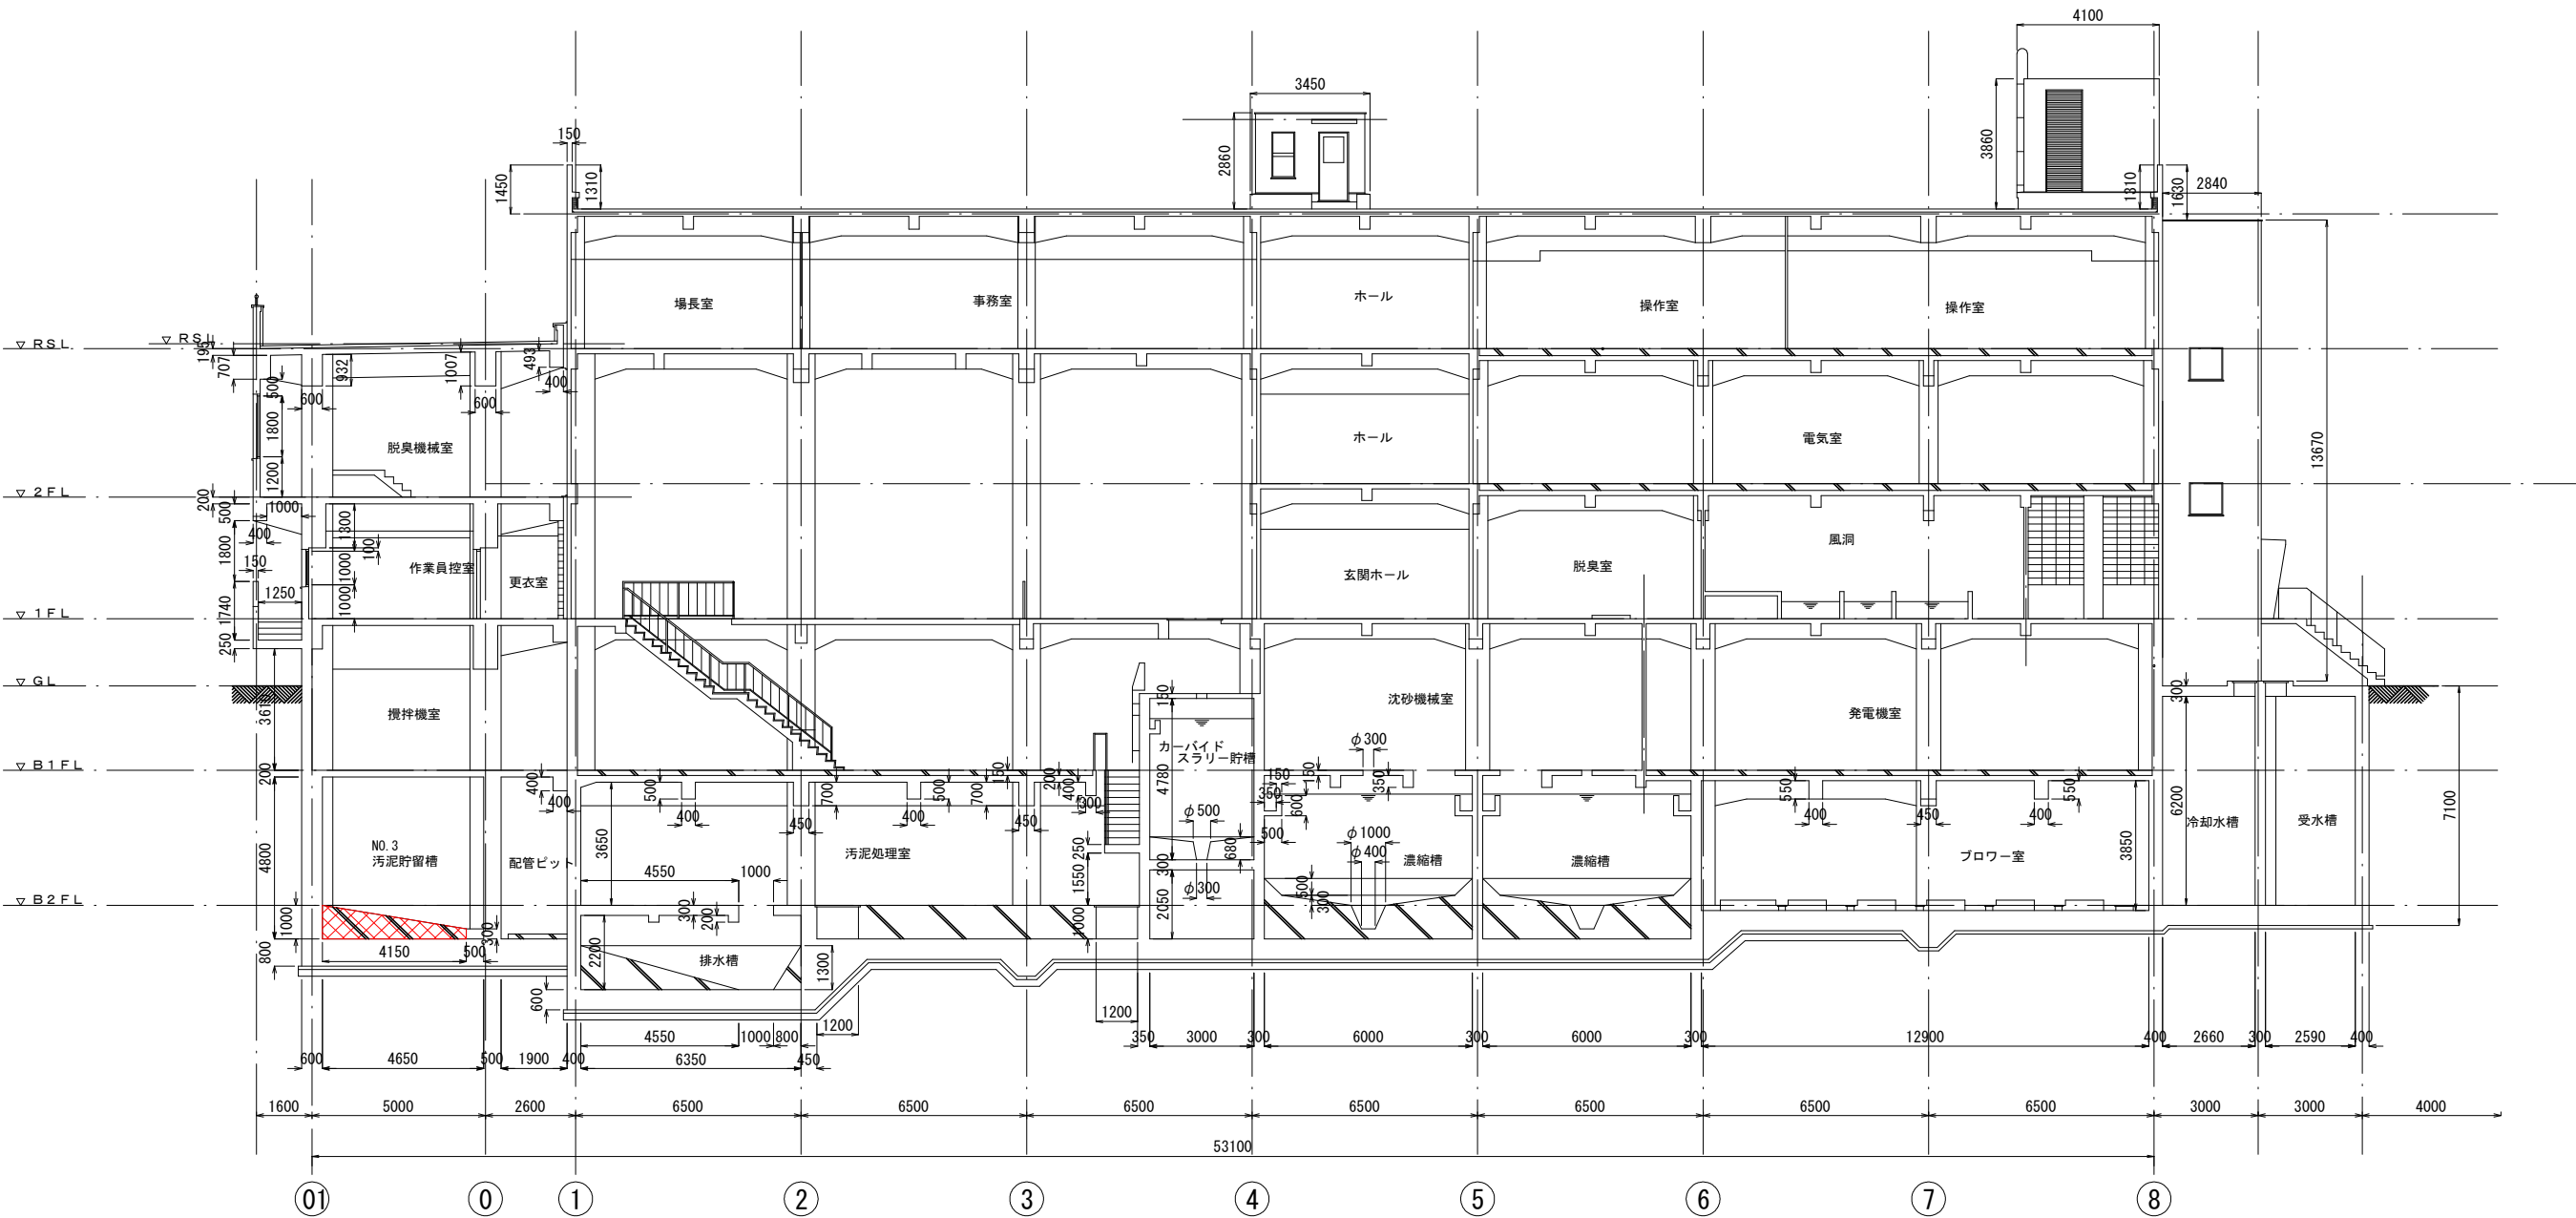
A-A断面図

図示している範囲において、断面欠損が生じている箇所について  
無収縮モルタルによる補修を行うこと。

無収縮モルタル復旧範囲

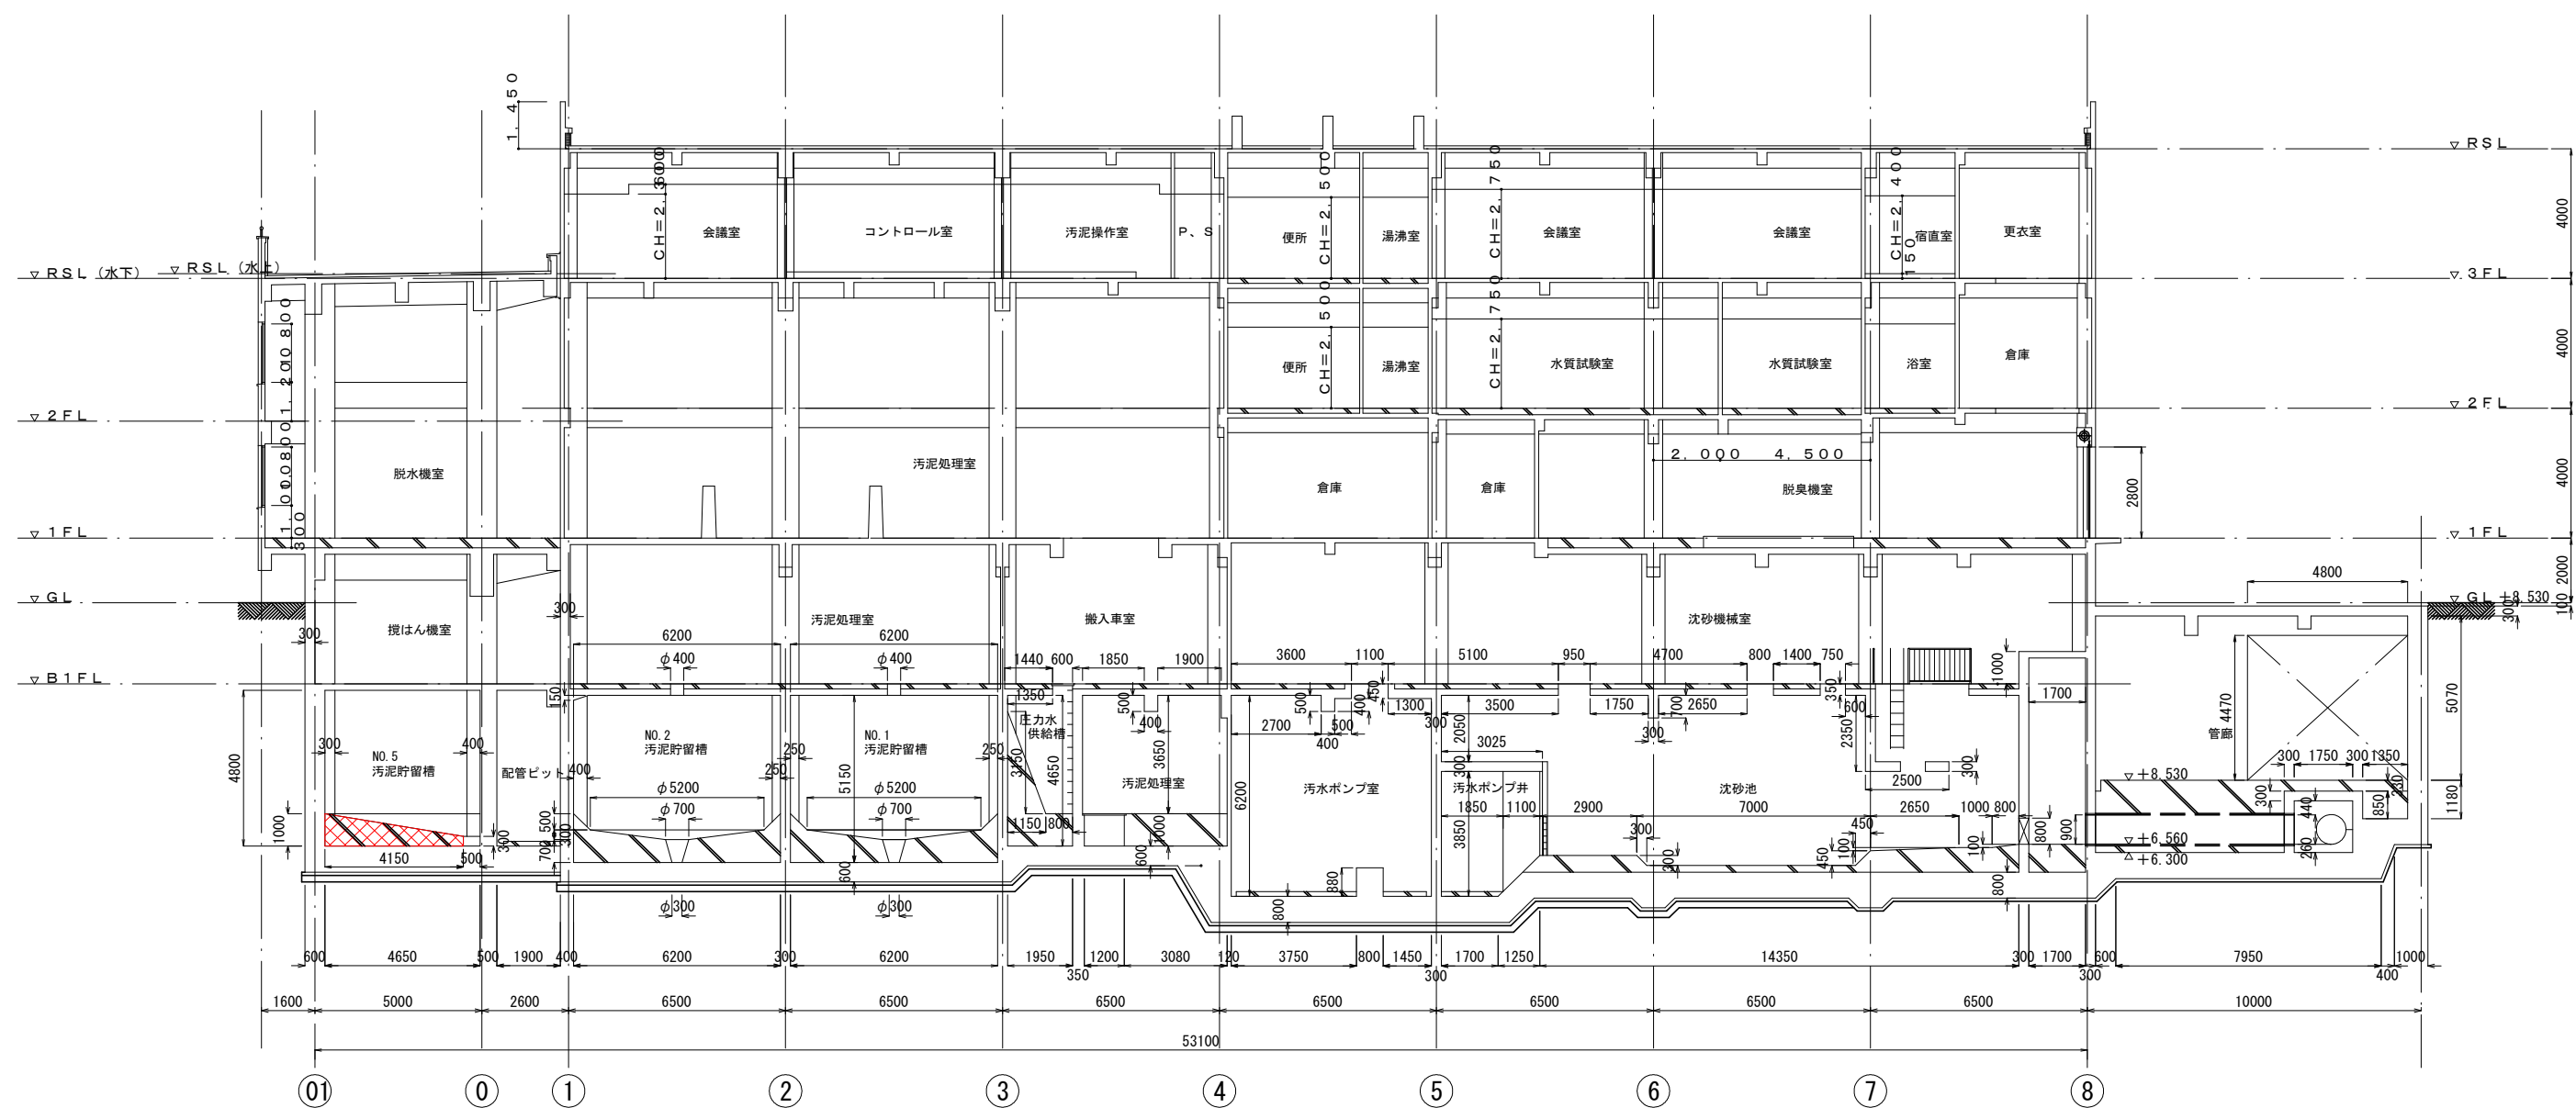
B-B断面図

図示している範囲において、断面欠損が生じている箇所について  
無収縮モルタルによる補修を行うこと。

無収縮モルタル復旧範囲

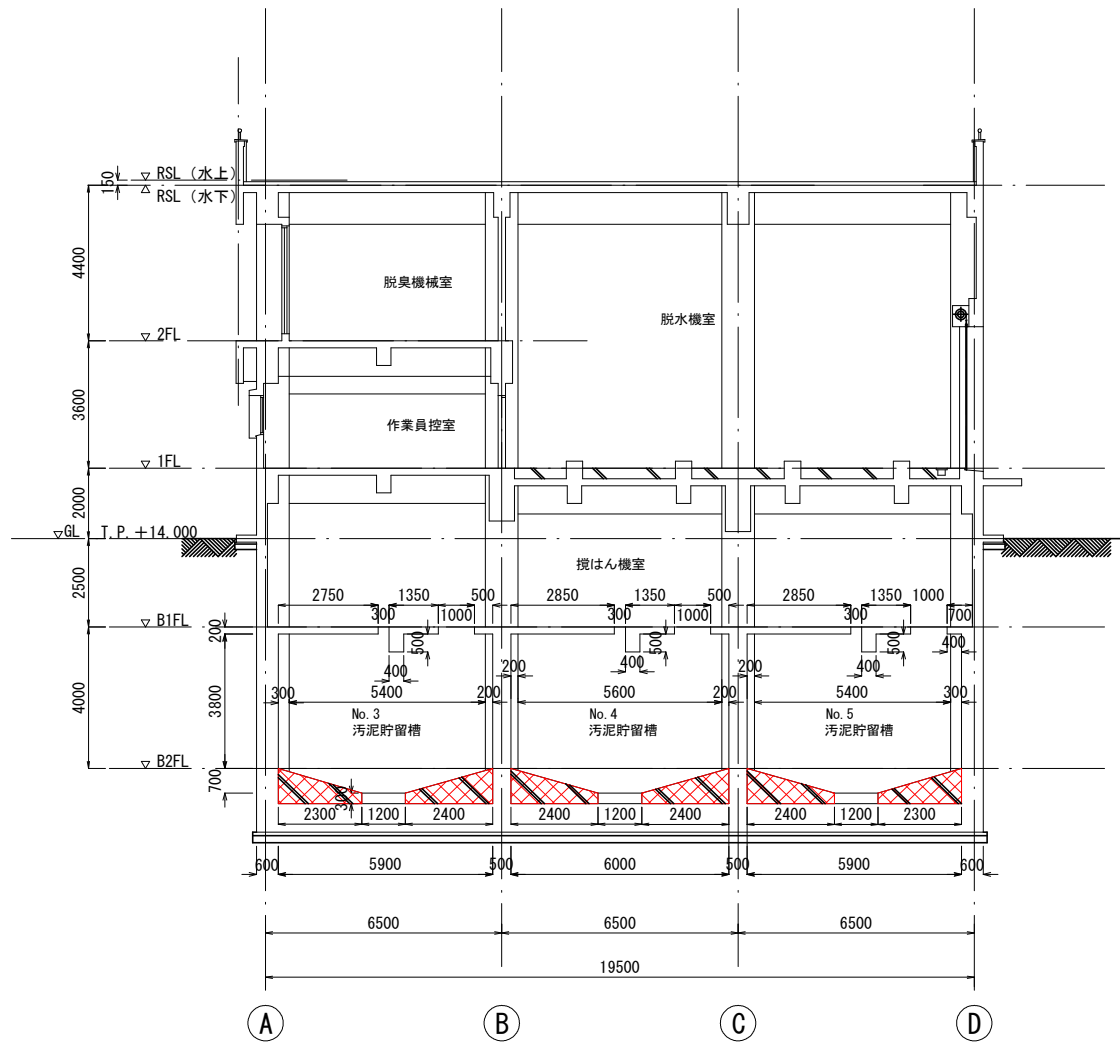
C-C断面図

図示している範囲において、断面欠損が生じている箇所について無収縮モルタルによる補修を行うこと。

無収縮モルタル復旧範囲

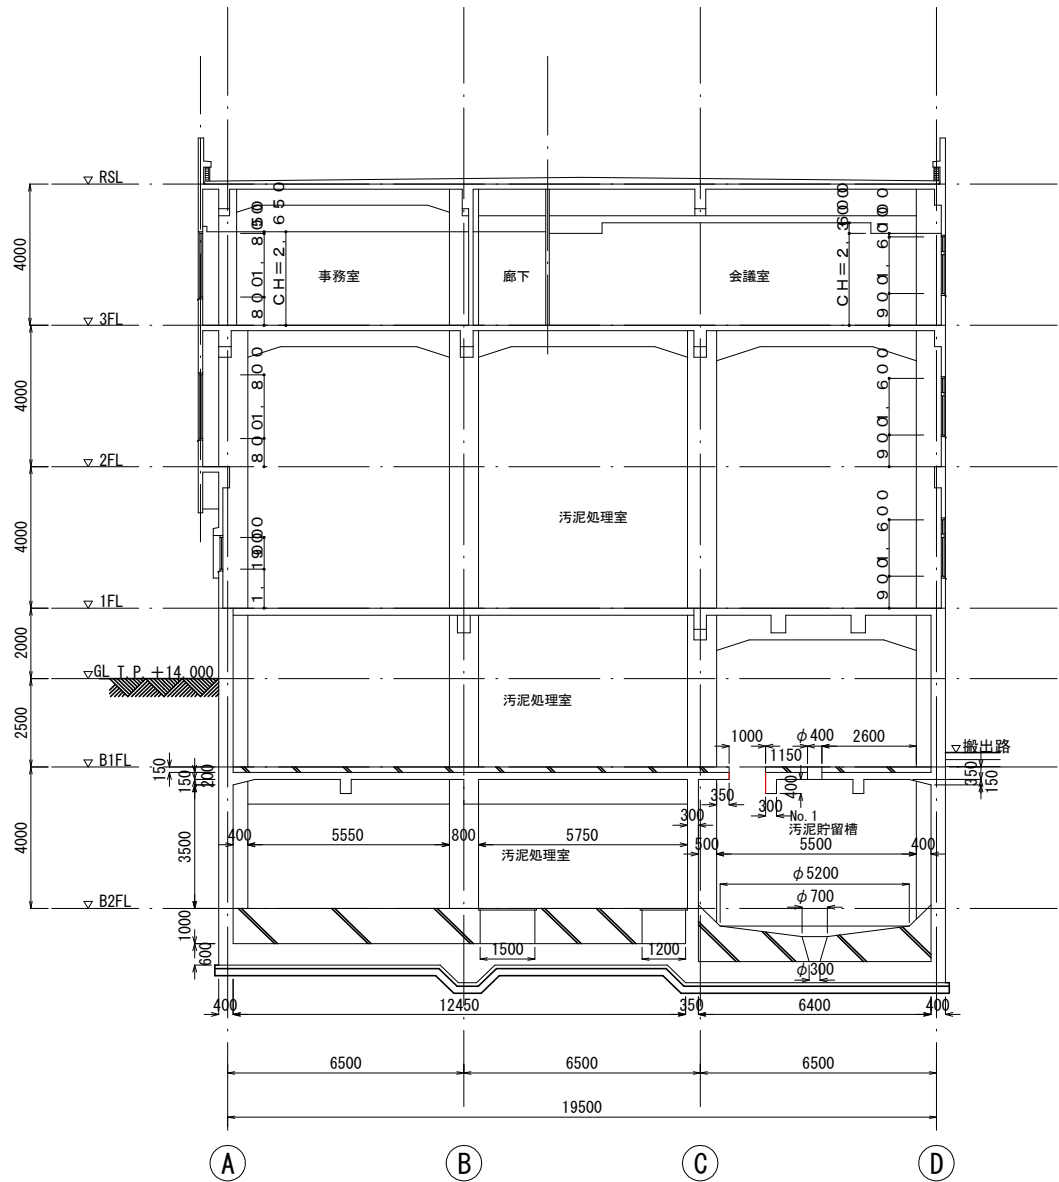
D-D断面図

図示している範囲において、断面欠損が生じている箇所について無収縮モルタルによる補修を行うこと。
