逗子市公共施設等太陽光発電設備導入可能性調査業務委託 業務報告書【概要版】

■業務目的

2050年までの脱炭素化社会に向け、地域脱炭素ロードマップ等に位置づけられた率先導入目標（2030年には設置可能な建築物等の約50%に太陽光発電設備を導入等）の達成を見据えた、市有施設等への太陽光発電設備等の導入可能性の調査及び検討を行うことを目的とした。

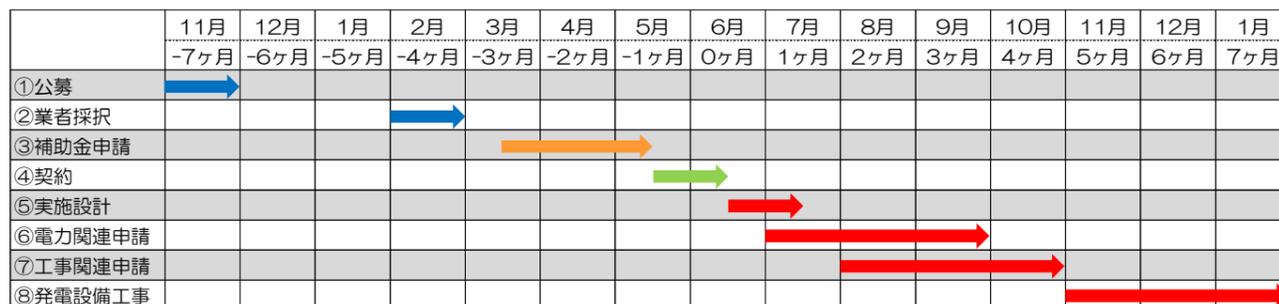
また、導入実施における補助金活用を想定し、単年度内完了要件を満たすためのスケジュールを検討した。

<p>【事業者の選定】</p> <ul style="list-style-type: none"> 対象施設の設定 基礎調査等から留意事項抽出 仕様書作成 公募、入札者現地調査実施 入札、落札者選定 	<p>【交付金等手続】</p> <ul style="list-style-type: none"> 申請書類の準備 申請、採択結果確認 事業者との協議 	<p>【事業者との契約】</p> <ul style="list-style-type: none"> 交付金申請に先立ち協定締結 交付金採択後に正式契約締結 	<p>【事業者による設備設置】</p> <ul style="list-style-type: none"> 実施設計 電気、工事関連の申請 部材準備 着工～竣工（約3～6ヶ月）
---	---	---	---
